# **Zur Dauerhaftigkeit von Luftdichtheitskonzepten bei Passivhäusern Feldmessungen**

## **Endbericht**

**IEA SHC TASK 28 / ECBBCS ANNEX 38**

**Dipl.-Ing. Søren Peper  
Dipl.-Phys. Oliver Kah  
Dr. Wolfgang Feist**

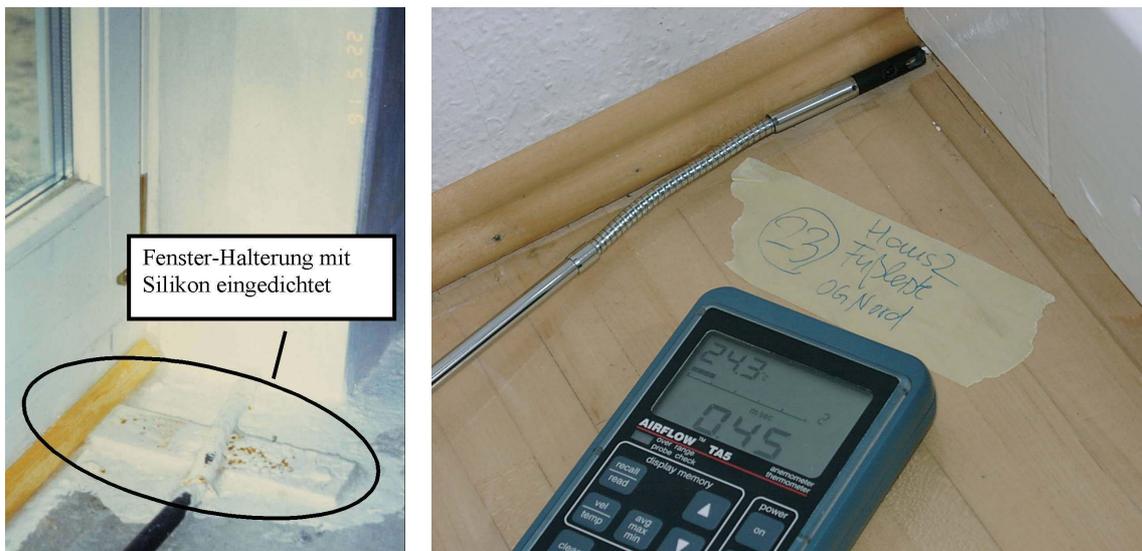
Die raumhohen Fenster im 1. und 2. OG sind unten mit zwei senkrecht zum Fenster verlaufenden Metallplatten gehalten. Eine vor den Blendrahmen geschraubte Leiste und die Metallplatte wurden in Emangelung geeigneter Materialien während der Bauzeit mit der Geschossdecke mit einer zentimeterstarken Silikonverfugung abgedichtet. Die gemessenen Luftströmungen an den Fußleisten im Fensterbereich deuteten auf Leckagen an dieser Verfugung hin, die zum Zeitpunkt der Messung nicht mehr zugänglich waren. Der untere Anschluss befindet sich unter dem Fußbodenparkett und Estrich.

**Abbildung 13:** Fensteranschluss unten. Links: Fensterhalterung in der Bauphase (1991) mit Dreiecksleiste. Rechts: Festgestellte Leckage am Fensteranschluss / an der Fußleiste bei der Nachmessung.

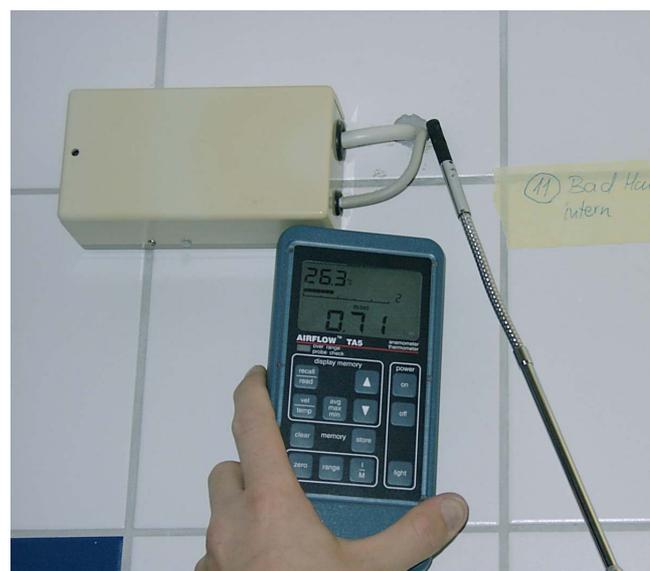
**Abbildung 15:** Kabeldurchführung. Interne Leckage in der Trennwand zum Nachbarhaus.

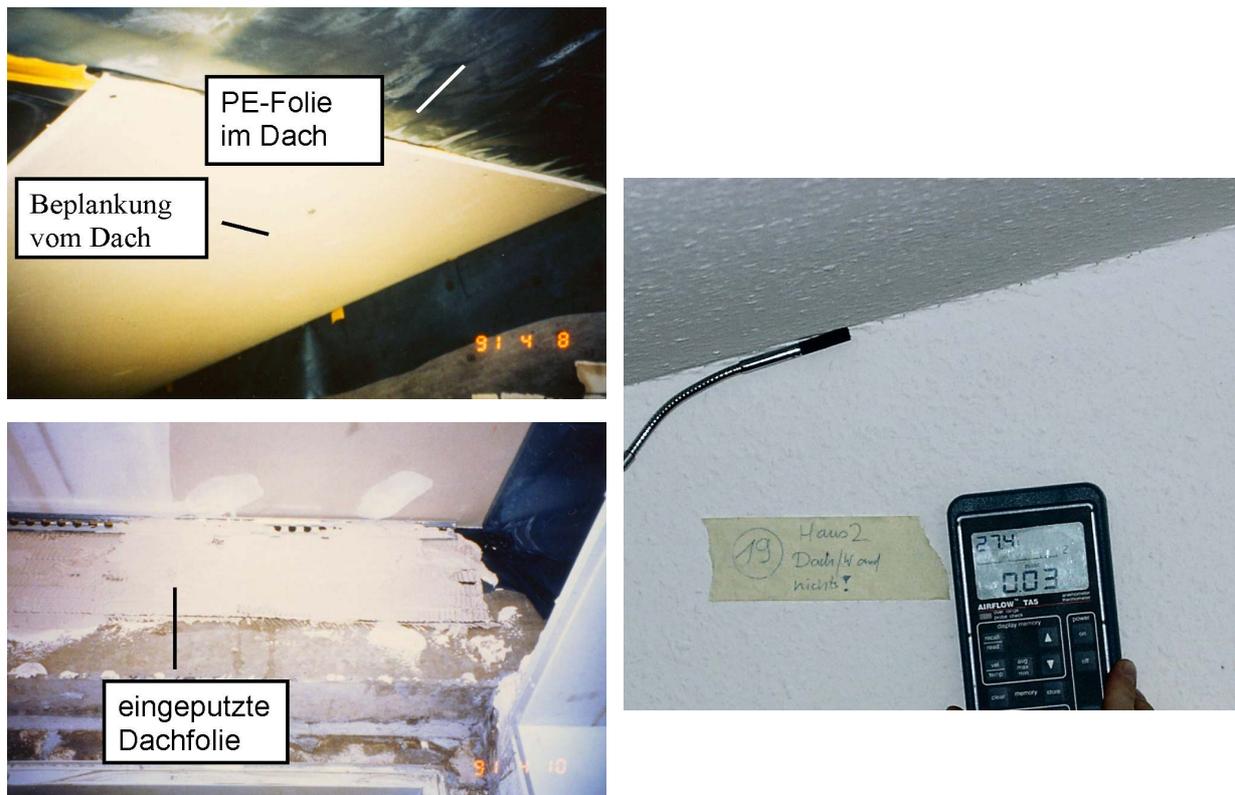
Ein durch Setzung und Bewegung im Dach entstandener Riss in der Tapete zeigt *keine* Leckagen, die luftdichte Schicht blieb erhalten und bestätigt das Luftdichtheitskonzept: Die luftdichte Schicht bildet im Dachbereich eine durchgängige Polyäthylen-Folie, die an den massiven Außenwänden auf der Innenseite eingeputzt wurde. Die ebenfalls untersuchten Anschlüsse Geschossdecke/Außenwand, Dach/Außenwand und eine Außenwand mit zahlreichen Nagellöchern zeigten ebenfalls keine messbaren Leckagen.

**Abbildung 16:** Anschluss Trennwand Dach. Anschluss der Dachfolie in der Bauphase (links) und (rechts) Riss in der Tapete durch Setzung. Die luftdichte Ebene wurde durch die Baubewegung nicht beschädigt.

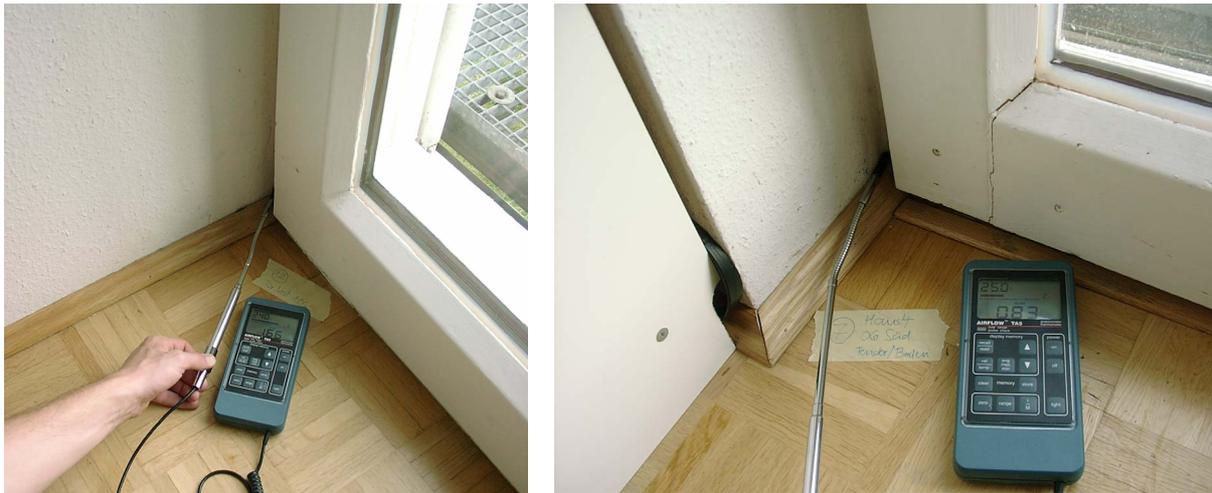
**Abbildung 17: Leckagen am unteren Fensteranschluss. Balkon 1. OG.**

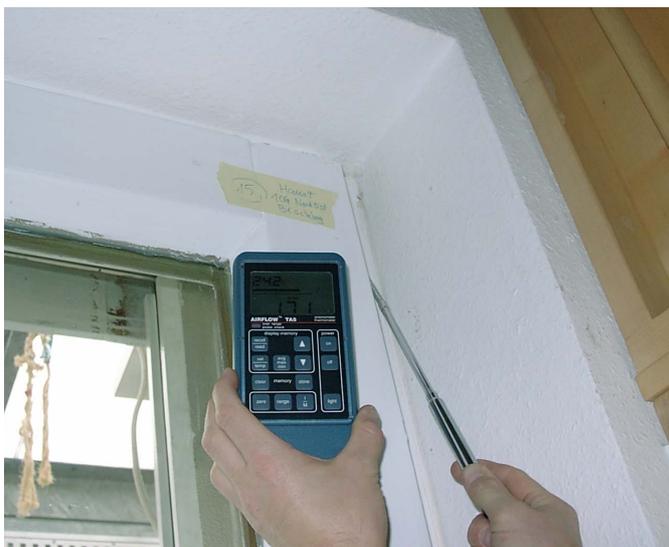
Bei der Untersuchung wurden an einigen Fensterdichtungen an der Beschlag- z. T. auch an der Verschlussseite Undichtheiten gefunden. Die Undichtheiten sind als gering einzustufen. An der Haustür konnten keinerlei Undichtheiten festgestellt werden. Eine merkliche Verschlechterung der Fensterdichtungen konnte ebenfalls nicht festgestellt werden.

**Abbildung 18: Leckage an den Fensterdichtungen am Beschlag.**

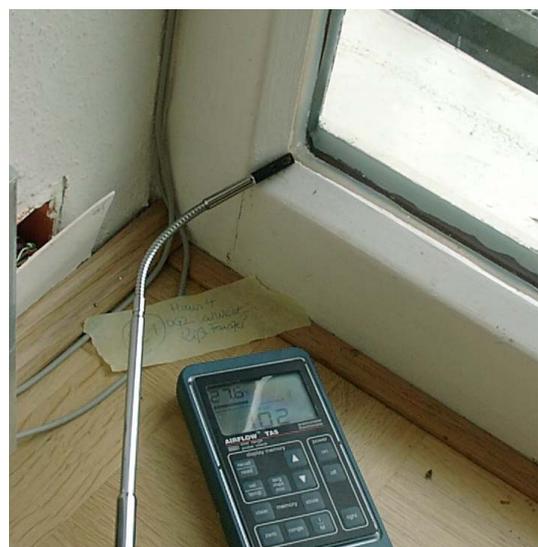
**Abbildung 19: Leckagen an Fensterversatzschalen. Riss in Rahmendämmung.**

An feinen Risse in der raumseitigen Fensterrahmendämmung konnten teilweise Leckageströmungen gemessen werden. Bereits in der Bauphase wurden an der Fuge zwischen Glasleiste und Rahmen sowie an Astlöchern und feinen Rissen im Rahmen Lufteintritte beobachtet [Feist 1995], die z.T. mit Silikon abgedichtet wurden. Durch Risse in der aufgeklebten Fenstervorsatzschale machten sich geringe Leckagen im Rahmen bemerkbar, die allerdings auch schon bei der Erstmessung festgestellt worden waren.

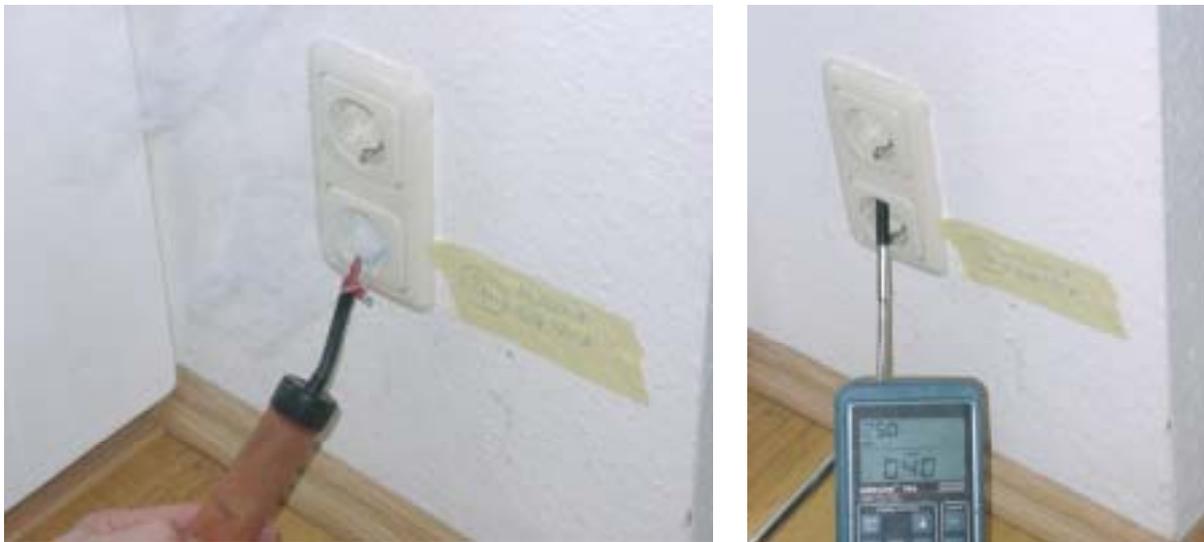
Geringe Leckagen konnten auch an zwei zum Keller führenden Installationsschächten beobachtet werden. Die Luftdichtheit an Schaltern und Steckdosen in Außenwänden wurden mit viel Gips realisiert. Risse oder Lücken im Gips verursachen vermutlich die geringen Undichtheiten. Die Installationsschächte schließen jeweils an den Lüftungsschacht an.

**Abbildung 20:** Leckage zum Installationsschacht (Nachweis links mit Rauchfahne, rechts mit Thermoanemometer).

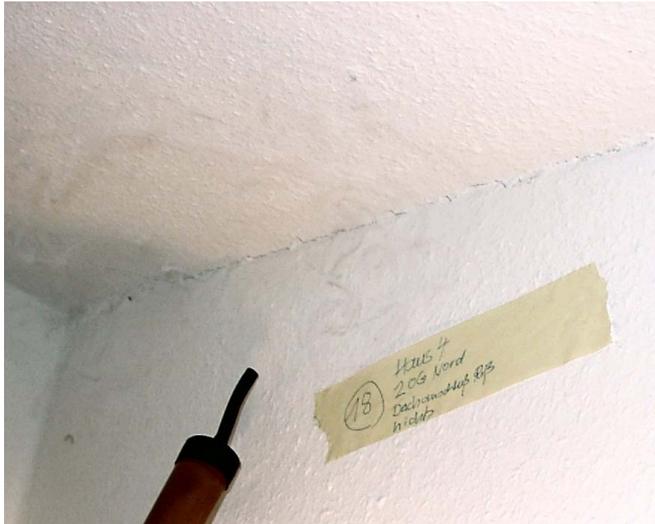
Auch im Endhaus verursachten Setzung und Bewegungen im Dach Risse in der Tapete am Anschluss Dach/Giebelwand. Eine Prüfung des Anschlusses zeigte jedoch keine Leckage. Die durchgängige Folie im Dachbereich, die an den massiven Wänden luftdicht eingeputzt ist, wurde nicht beschädigt. Im Bad ist die Fuge der Kachelkante zur Außenwand abgerissen. Vor der eigentlichen Außenwand, welche auch die luftdichte Ebene darstellt, befindet sich eine vorgesetzte Installationswand. Der Riss in der Silikonfuge zeigt keine Wirkung auf die luftdichte Ebene. Auch hier zeigt sich, dass Silikon für luftdichte Anschlüsse eine problematische Lösung darstellt.

**Abbildung 21: Bewegungsrisse bei Anschluss Dach/Giebelwand. Keine Leckage feststellbar (Rauchtest).**

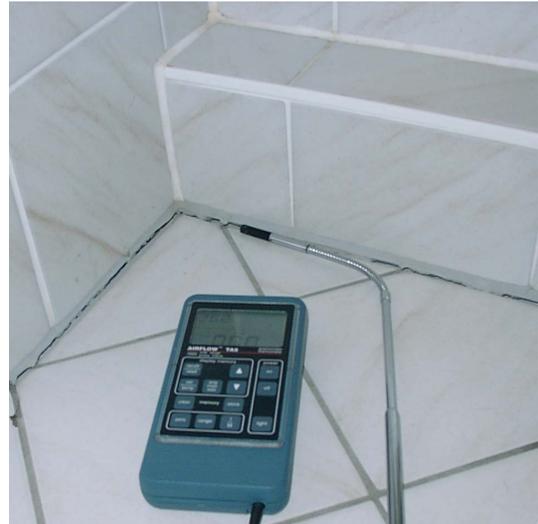
**Abbildung 22: Abriss der Kachelfuge. Keine Leckage messbar. Die Luftdichtheitsebene verläuft als durchgehender Putz auf der Außenwand hinter der Vormauerung.**

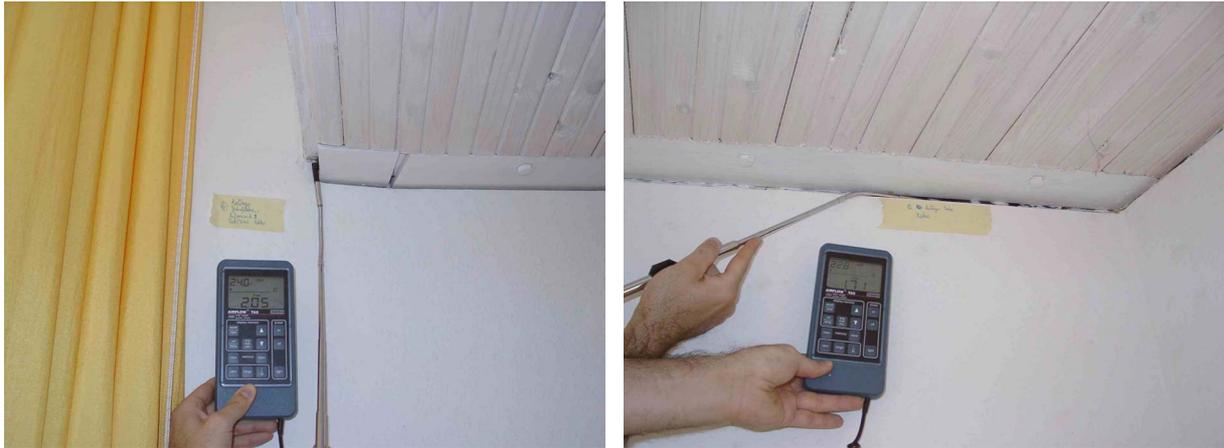
**Abbildung 29: Leckage am Deckenaufleger.**

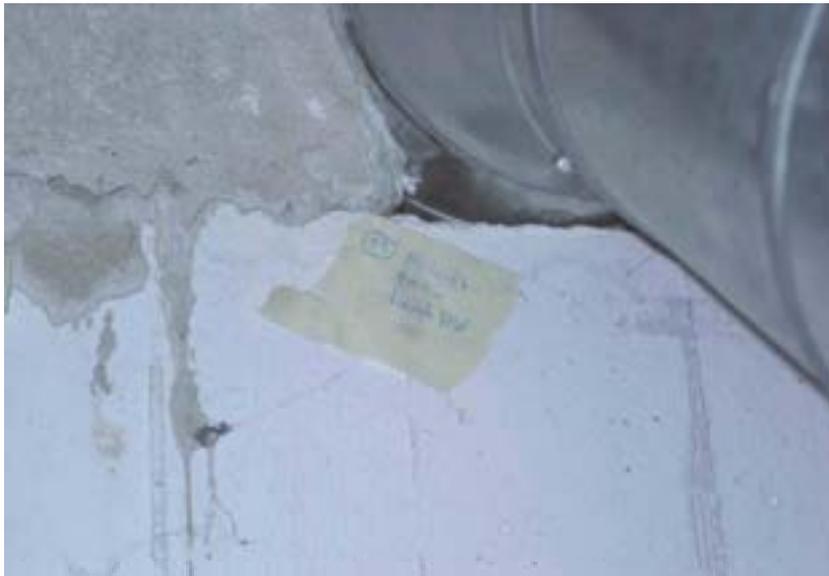
**Abbildung 30: Leckage am Wanddurchbruch für den Fortluftkanal. (Anmerkung: Der Fortluftkanal sollte im warmen Keller auf jeden Fall gedämmt sein.)**

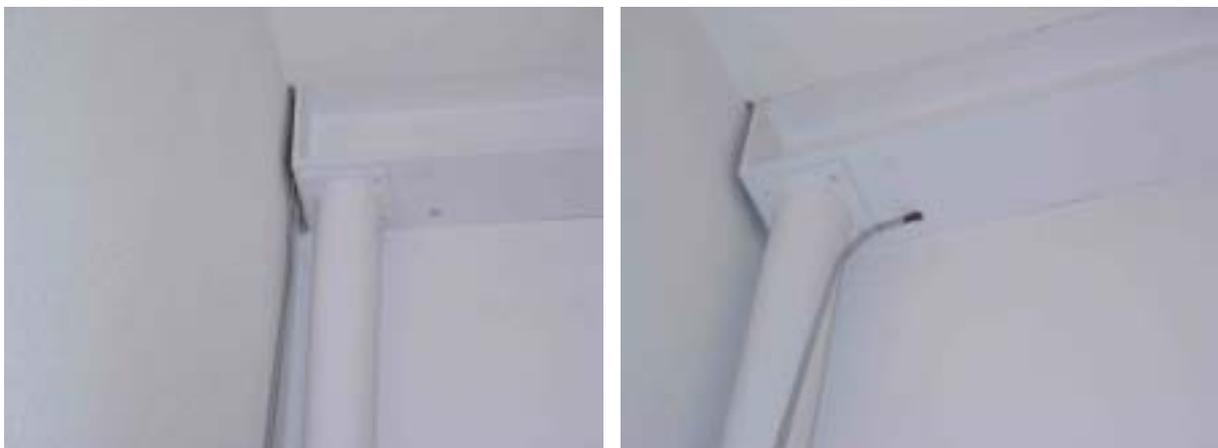
**Abbildung 34: Restleckagen vermutlich am Anschluss Dach/Außenwand hinter dem Querträger.**

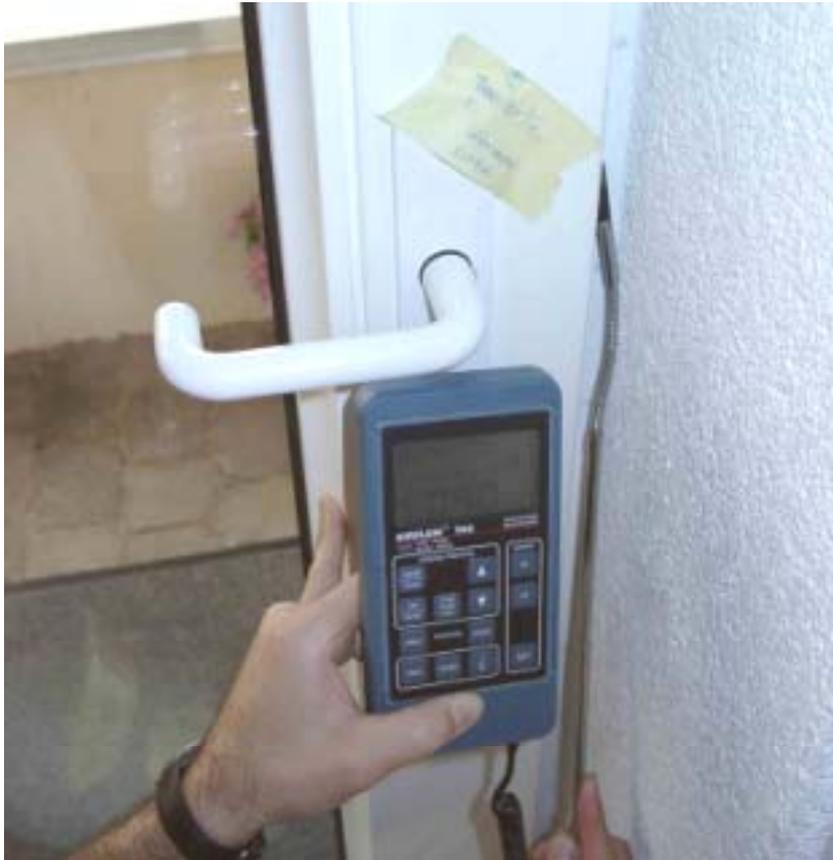
Abbildung 35: Restleckage am Türschloss

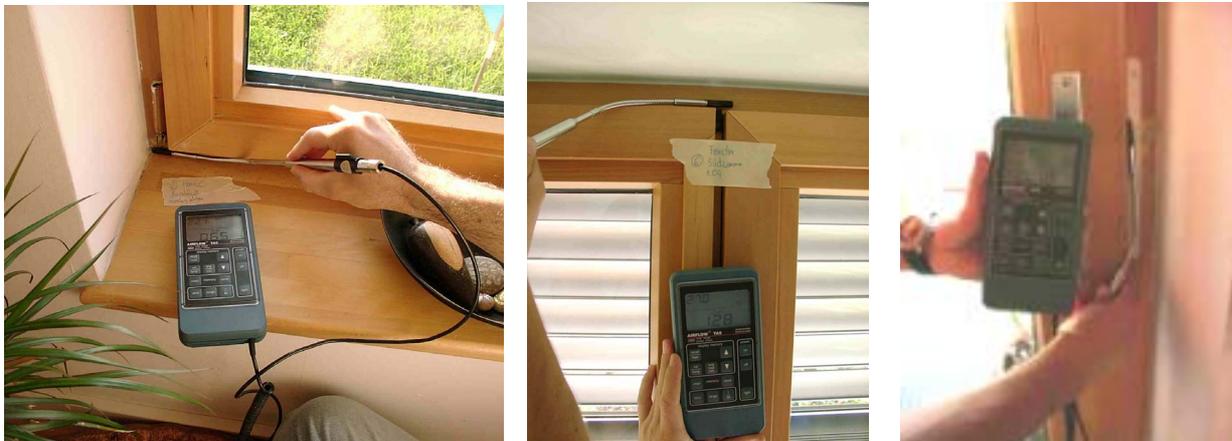
Abbildung 41: Restleckage an Fenster- bzw. Tüрдichtung. Doppelfenster mit Stulp sind oft ein Schwachpunkt.

Die Fensterdichtungen auf der Beschlagseite waren regelmäßig geringfügig undicht. Aufgrund der Führung der Fensterbänder durch die Dichtlippen, waren die Restleckagen größtenteils konstruktionsbedingt. Ein weiterer Schwachpunkt hinsichtlich Luftdichtheit an den Fenstern war der Stulp bei Doppelflügeln.

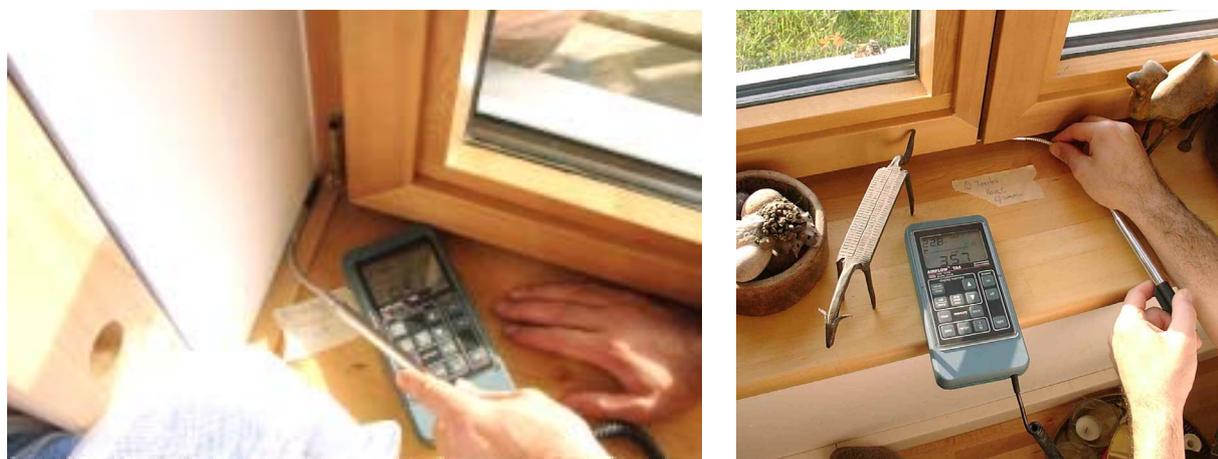
Abbildung 42: Fensteranschluss-Leckagen.

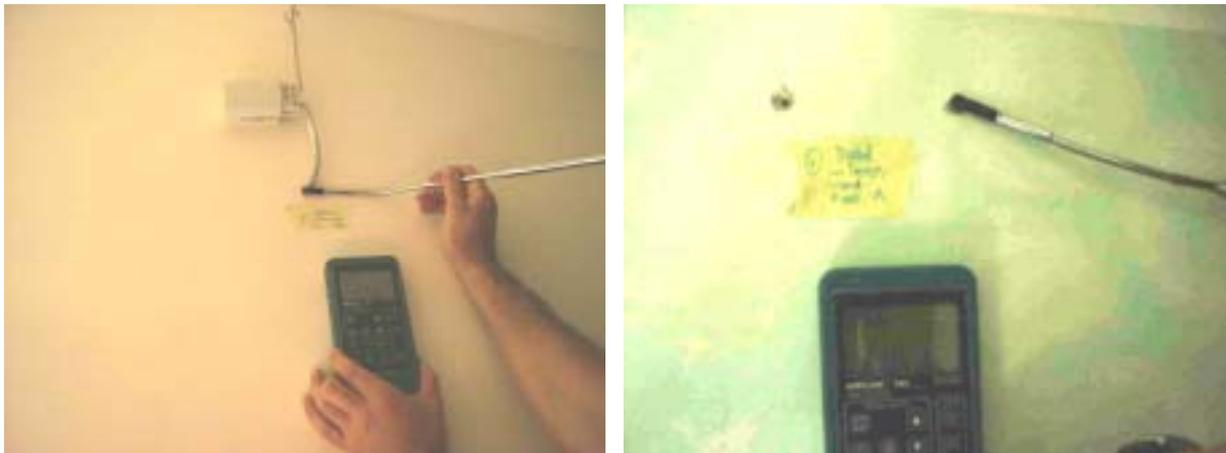
**Abbildung 43: Nutzungsbedingte Restleckagen aufgrund von Durchstoßungen der luftdichten Ebene. Interne Leckage durch Dübel in Trennwand. Nachträgliche Installation eines Kabels.**

Ein weiterer Aspekt sind die Leckagen aufgrund der Nutzung. Durch Befestigung von Gegenständen im Wandbereich oder durch eine nachträgliche Durchführung von Kabeln (z.B. Antennenkabel) kann die luftdichte Schicht beschädigt werden. Geringe Luftströmungen wurden in den untersuchten Häusern an zwei Dübeln von Fehlbohrungen und an einer nachträglichen Kabelinstallation gefunden. Bei einer Einweisung der Bewohner sollte immer auch über mögliche Befestigungssysteme aufgeklärt werden, um Verletzungen der luftdichten Schicht nach Möglichkeit zu vermeiden (was hier erfolgt war). Aufgrund der geringen Querschnitte sind die Durchdringungen aber unbedeutend.

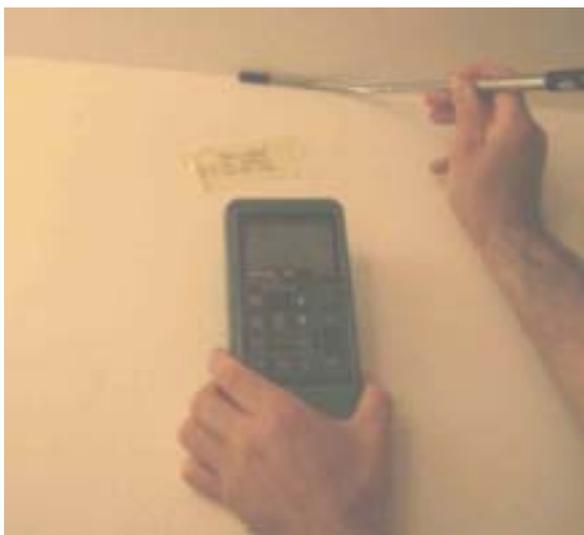
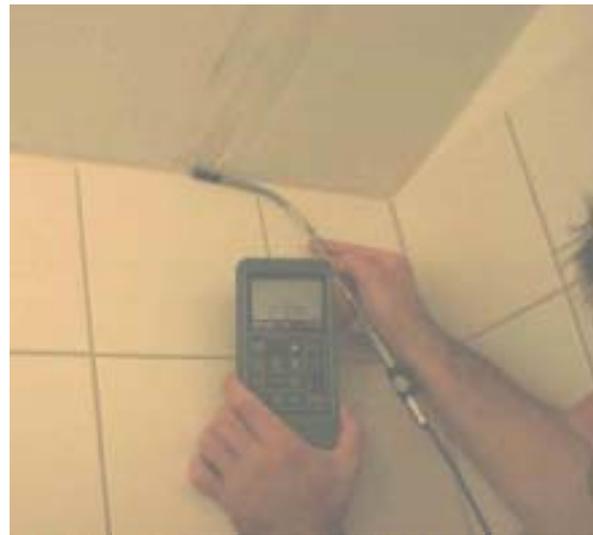
**Abbildung 47: Restleckage am Dachanschluss aufgrund eines Ausführungsmangels des Dachdeckers.**

Beim Aufstellen der Dachelemente sind in einem Haus die Passungen (Nut und Feder) der Holzwerkstoff-Platten teilweise beschädigt worden. Diese Stellen wurde in der Bauphase mit einer zusätzlichen Folienbahn abgedichtet. Wie die Nachmessung zeigte, blieben geringe Restleckagen.

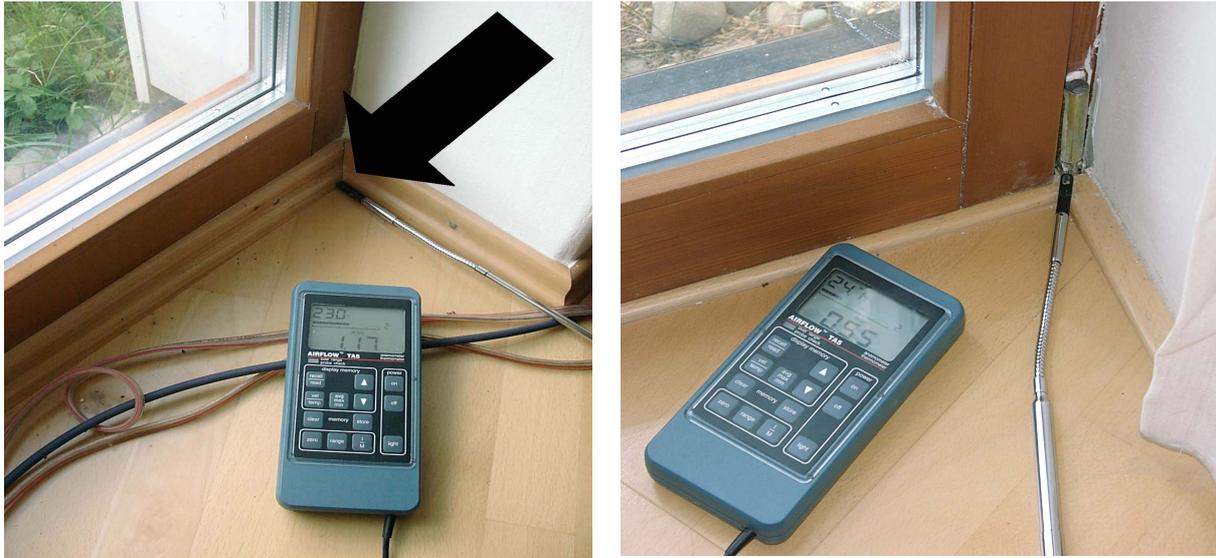
**Abbildung 53:** Undichtheiten beim Passivhaus Bamberg im EG in der Laibung beim Anschluss Festverglasung bzw. Fenster an den Fußboden/Bodenaufbau.

Die exakte Leckagezuordnung der georteten Strömungen an einigen Fenster- und Festverglasungsanschlüssen bzw. den Fensterbänken ist nicht möglich. Es handelt sich um kleinere Leckagen die mehrfach, auf den unterschiedlichen Etagen, aufgetreten sind. Da die Schwachstellen wiederholt im unteren Bereich in der Nähe der Fenster aufgetreten sind, handelt es sich vermutlich um beschädigte oder nicht exakt ausgeführte Abklebungen der an die Fenster geklebten Folien. Die umlaufenden Folien werden zum Umklappen auf die Wand nur etwa auf den letzten 10 cm aufgeschnitten und verklebt. Trotz der guten Planung sind hier Schwachstellen in der Ausführungen möglich. Auch das Protokoll der Erstmessung weist darauf hin; es wurde protokolliert: „An einigen Anschlüssen Fensterrahmen-Laibung hatte sich das Dichtpapier etwas gelöst“ [Sachs 1998]. Möglicherweise wurde das Material stellenweise nicht im optimalen Zustand verarbeitet.

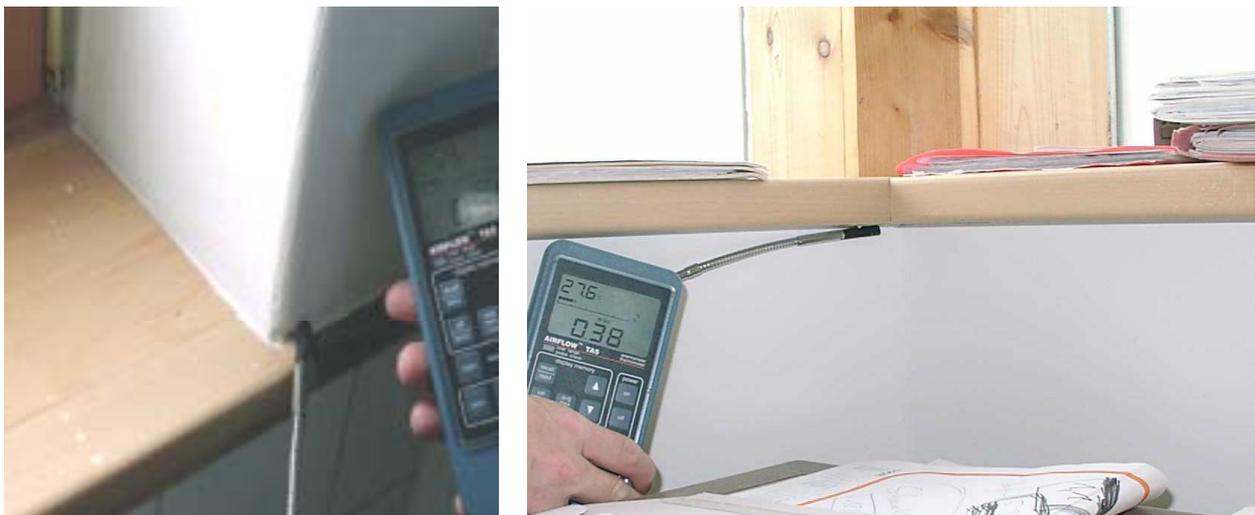
**Abbildung 54:** Restleckagen am Übergang Fensterbank an Wandelement (links: Fenster EG, rechts: Festverglasung 2. OG).

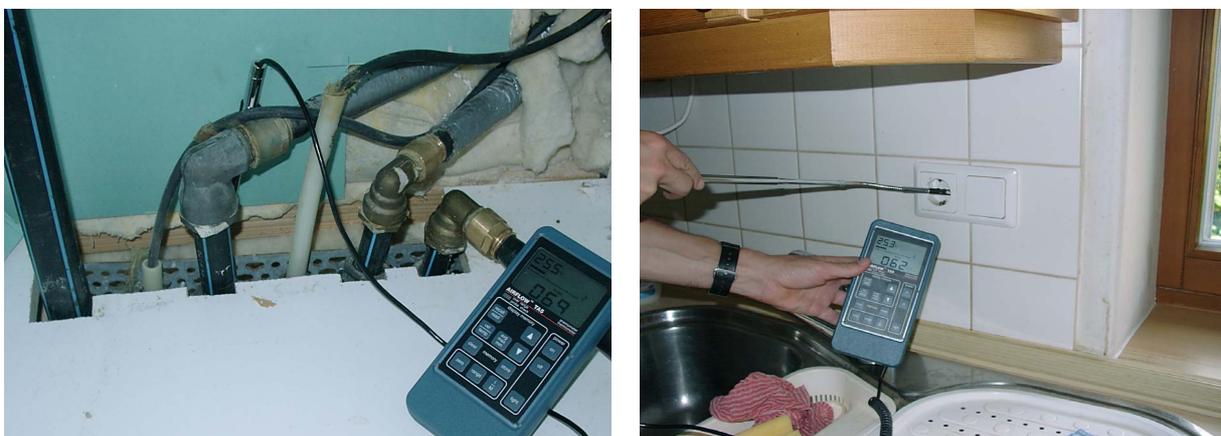
**Abbildung 55:** Links: Leckagen an der Einführung der Wasserleitungen durch den Erdgeschossfußboden. Rechts: Undichtheit der Steckdose in der Küche im EG.

Die gefundene Leckage im Bereich der Wasserleitungseinführung durch den EG Fußboden hat eine etwas größere Bedeutung, da es sich vermutlich um einen größeren Leckagequerschnitt handelt. Eine exakte Bestimmung oder Nacharbeit ist allerdings durch die beengten Platzverhältnisse problematisch. Die Abdichtungen an dieser Stelle sind, aus derzeitigem Mangel an geeigneten Produkten, in Handarbeit hergestellt worden. Mittlerweile sind am Markt von verschiedene Herstellern geeignete Dichtmanschetten verfügbar.

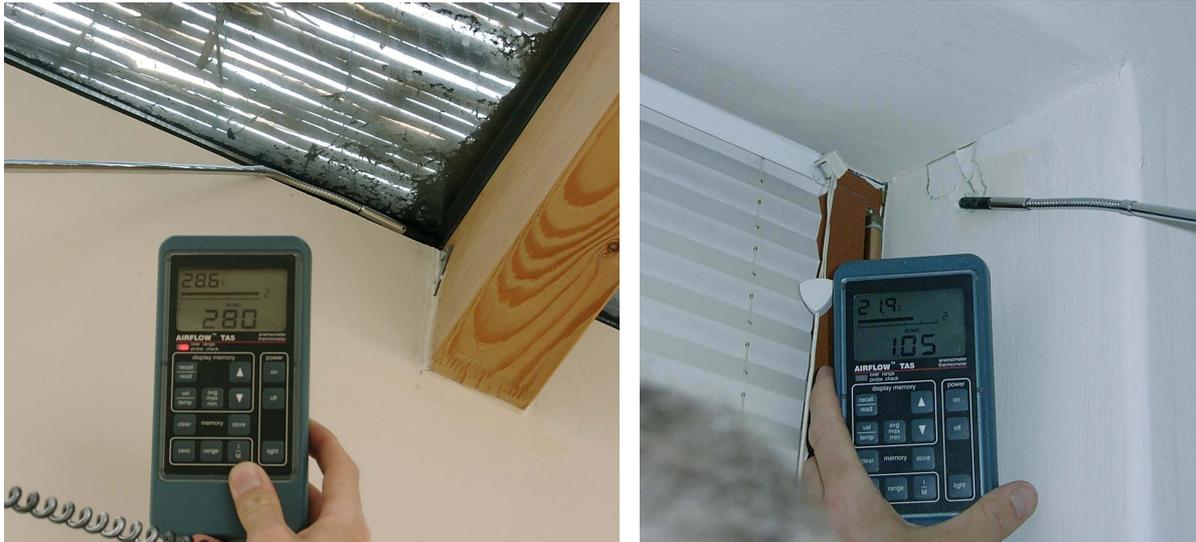
**Abbildung 56:** Links: Undichtheit der Festverglasung im Dach (Sommersonnenschutz durch außen aufgelegte Schilfmatte). Rechts: Leckage an beschädigter Gipsplatte (durch die Seileinführung der innenliegenden Jalousie am Fensterflügel).

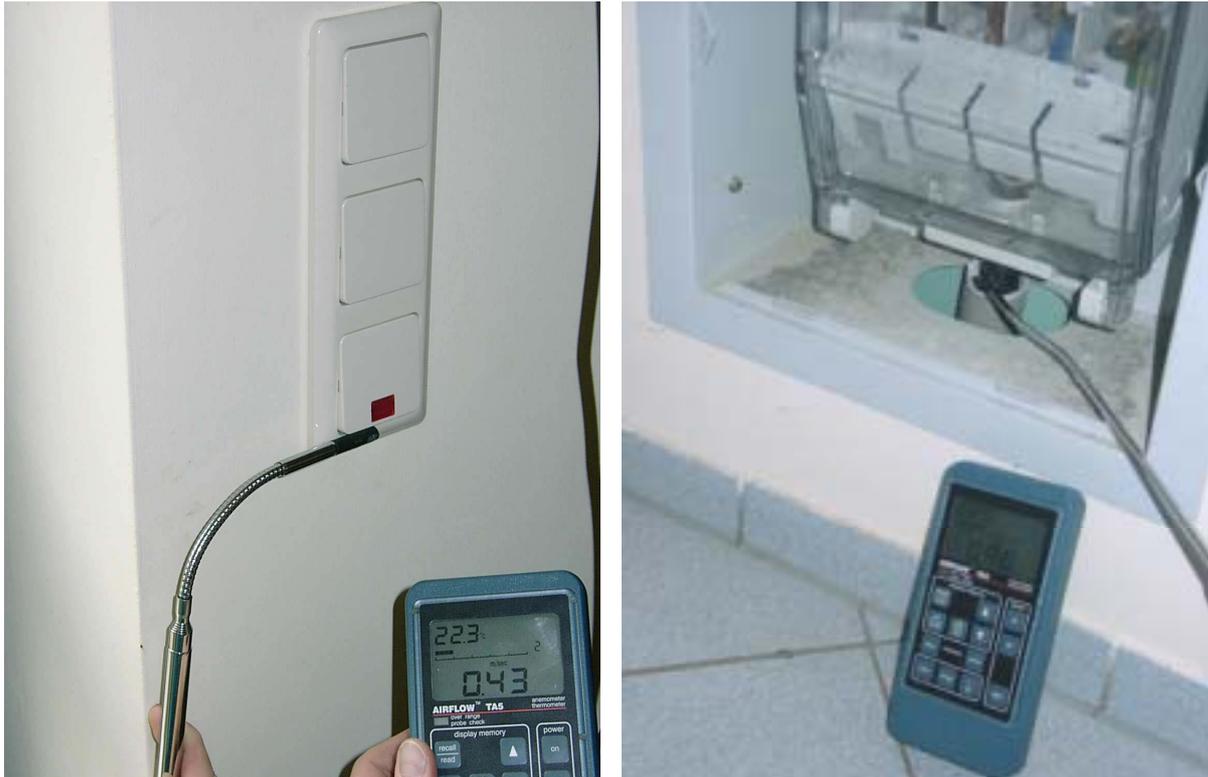
**Abbildung 57:** Kleinere Leckagen im Passivhaus Stegaurach an Lichtschaltern in der Außenwand und an der Kabeldurchführung im Leerrohr durch die Bodenplatte.

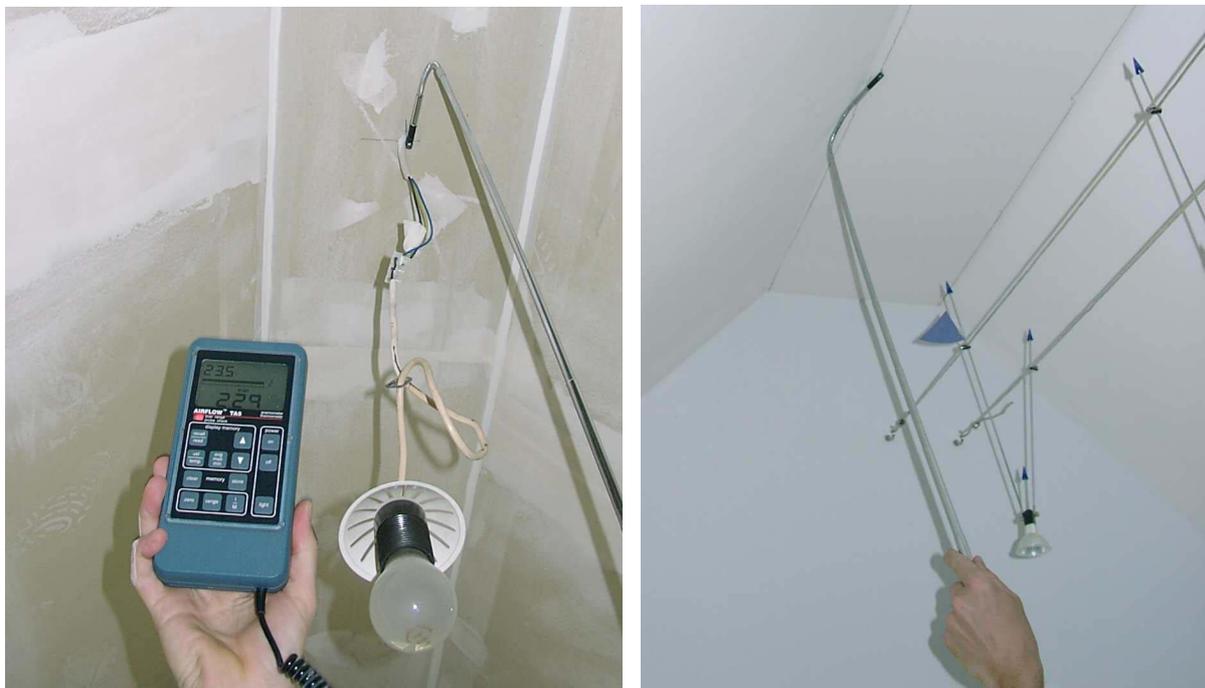
**Abbildung 58:** Leckagen im Passivhaus Stegaurach an der Kabeldurchführung der Deckenlampe in einem Abstellraum und an der Fuge der Gipsverkleidungsplatten im Giebel (unterhalb der Firstpfette).

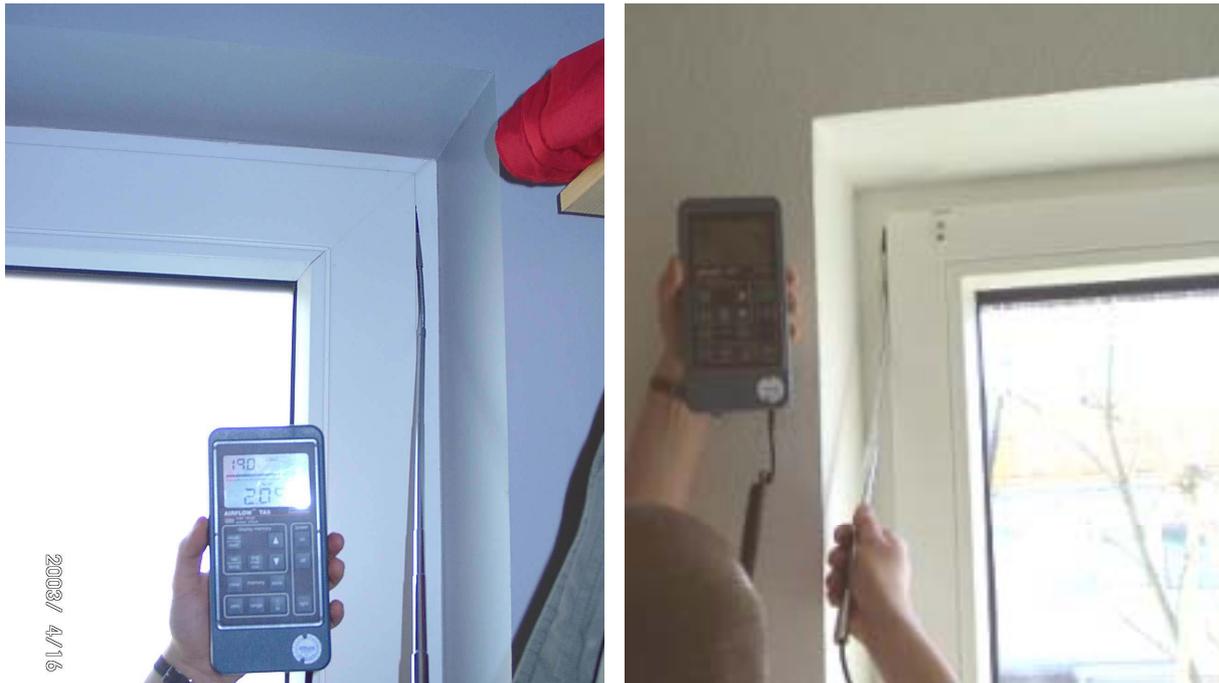
**Abbildung 66:** Undichtheiten an der Haustür- (rechts) und Fensterdichtungen (links). Diese Leckagen könnten durch Nachstellen v on Tür und Fenster behoben werden.

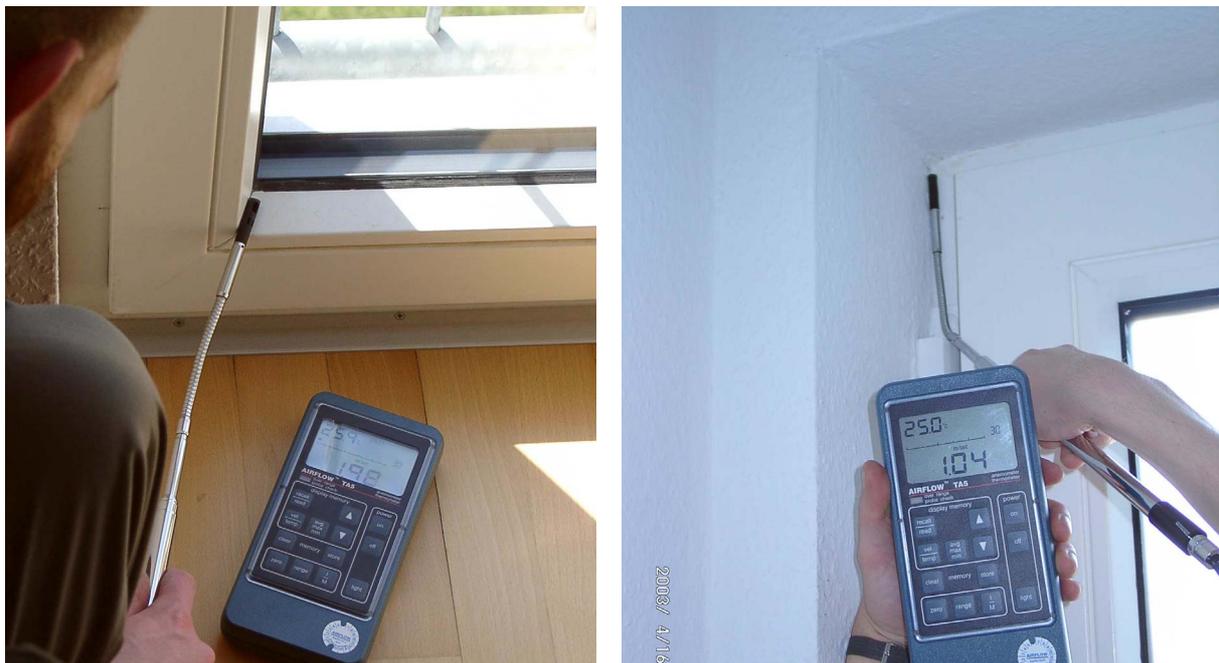
**Abbildung 67:** Links: Nachgewiesener Leakagestrom an der Verbindungsstelle der Glasleisten. Rechts: Kleinere Undichtheit bei der Einbindung der Türrahmen an die PE-Folie des Leichtbauelementes.

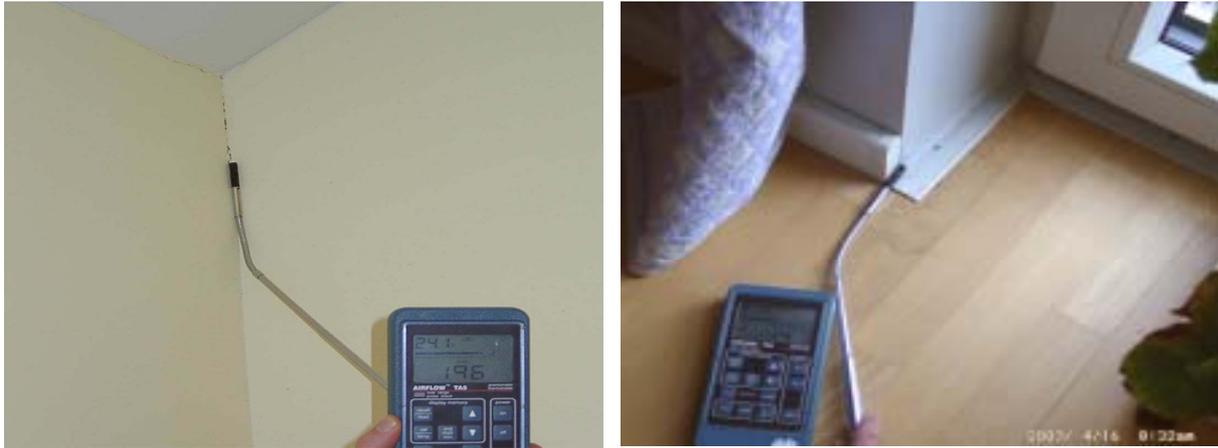
**Abbildung 68:** Links: Leckage an der Kante Außenwandelement zur Haustrennwand, Abriss der Fuge durch Bauteilbewegungen. Rechts: Leckage an der Ecke der Fensterleibung zum Fußboden.

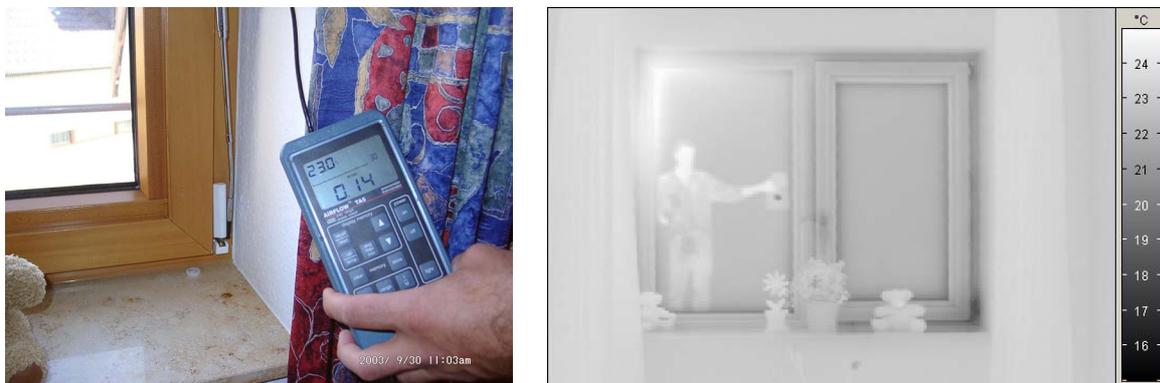
**Abbildung 76: Innenthermographie eines Fensters. Die Abbildung rechts zeigt das Fenster bei Unterdruck. Am Fensterbeschlag rechts unten ist eine schwache Kaltluftfahne erkennbar.**

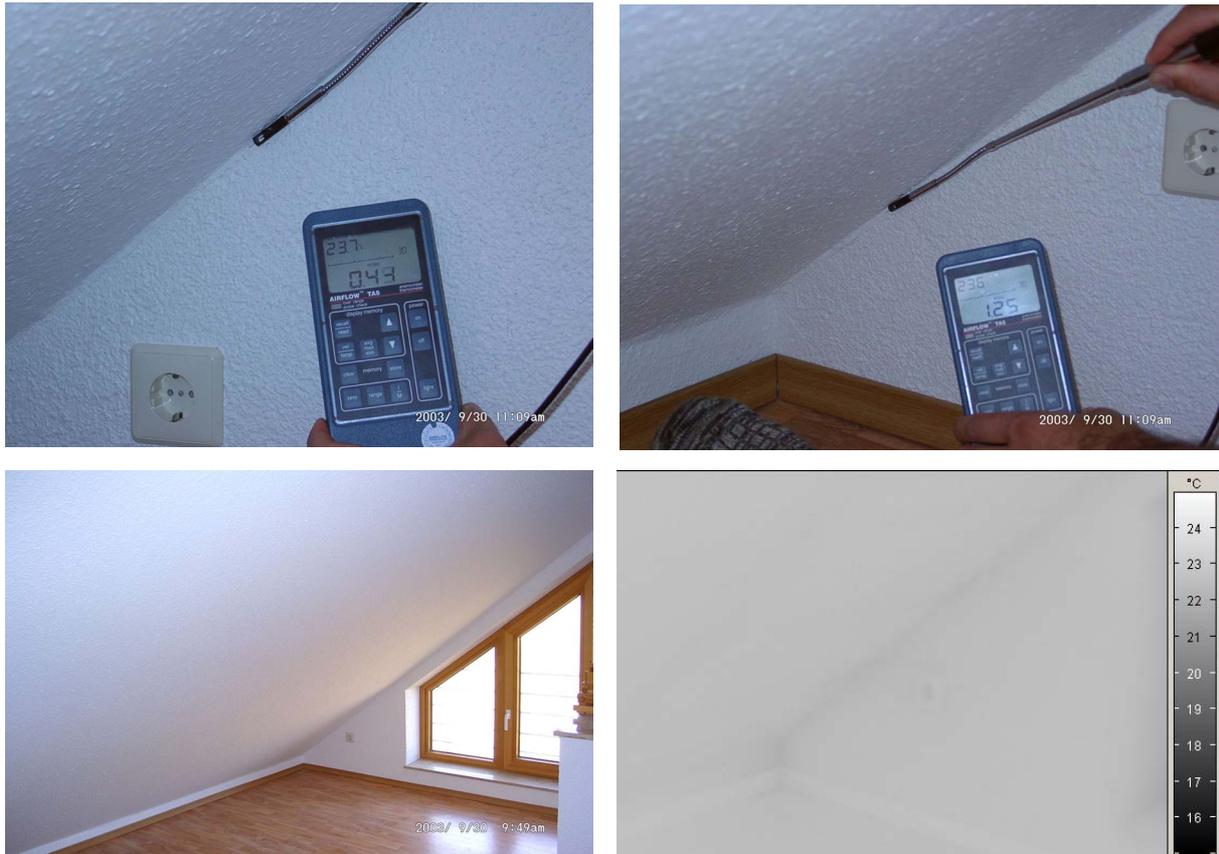
**Abbildung 77: Punktuelle Restleckagen am Dachanschluss. Auf der Unterdruck-Thermografie sind auf der einheitlichen warmen Innenoberfläche (über 21°C) keine Kaltluftfahnen erkennbar.**

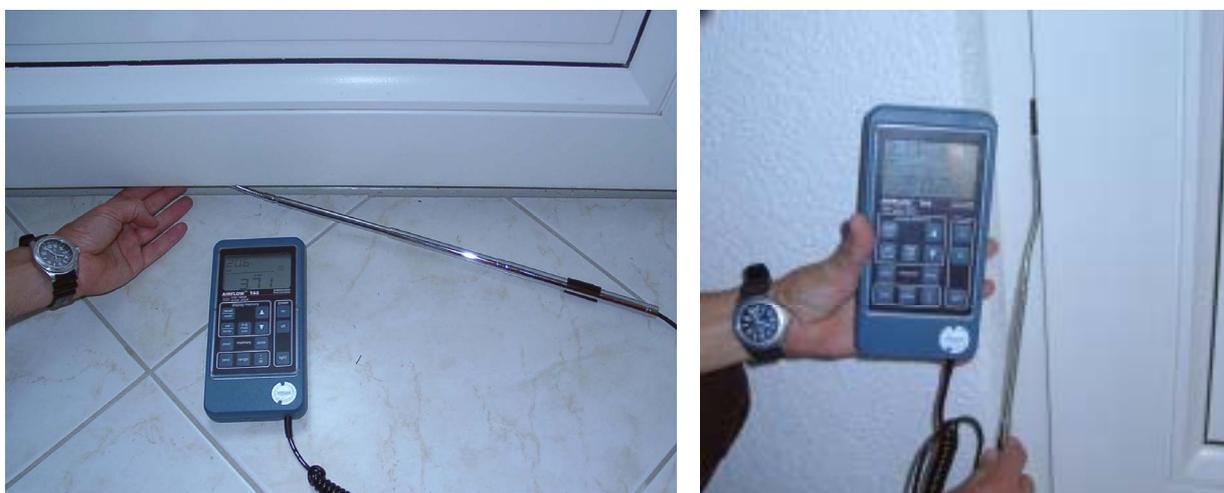
**Abbildung 78: Die Hauptleckage in diesem Haus stellt ebenfalls die Haustür dar.**

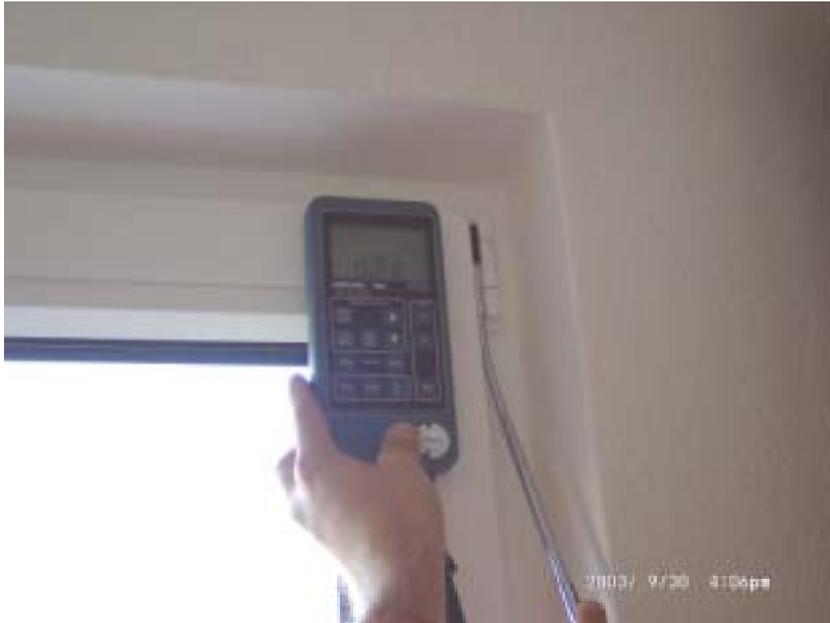
**Abbildung 79: Restleckage an der Beschlagseite eines Fensters.**

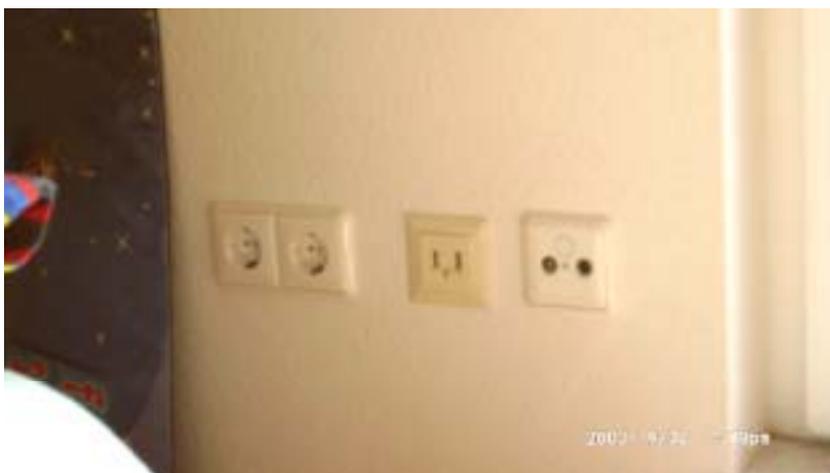
**Abbildung 80: Das Antennenkabel durchdringt die Außenwand. Die Elektroinstallation ist in den Schalungssteinen vergossen. Es wurden keine Leckagen festgestellt.**

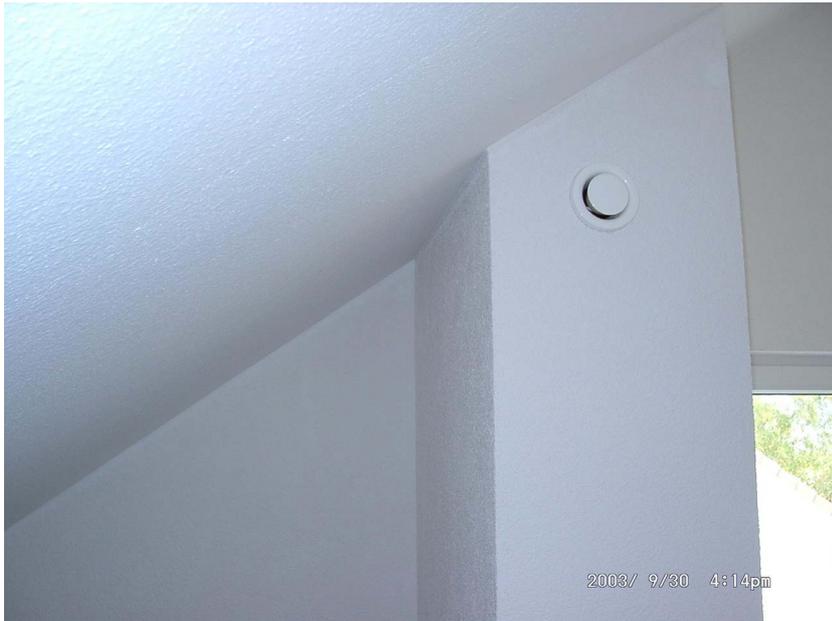
Abbildung 81: Keine Restleckagen am Dachanschluss.
