Jean-Paul-Platz 4 in Nürnberg – energetische Gebäudesanierung mit Faktor 10

Abschlussbericht der wissenschaftlichen Begleitforschung

Auftraggeber: WBG Nürnberg GmbH, Glogauer Straße 70, 90473 Nürnberg

Nürnberg 2005

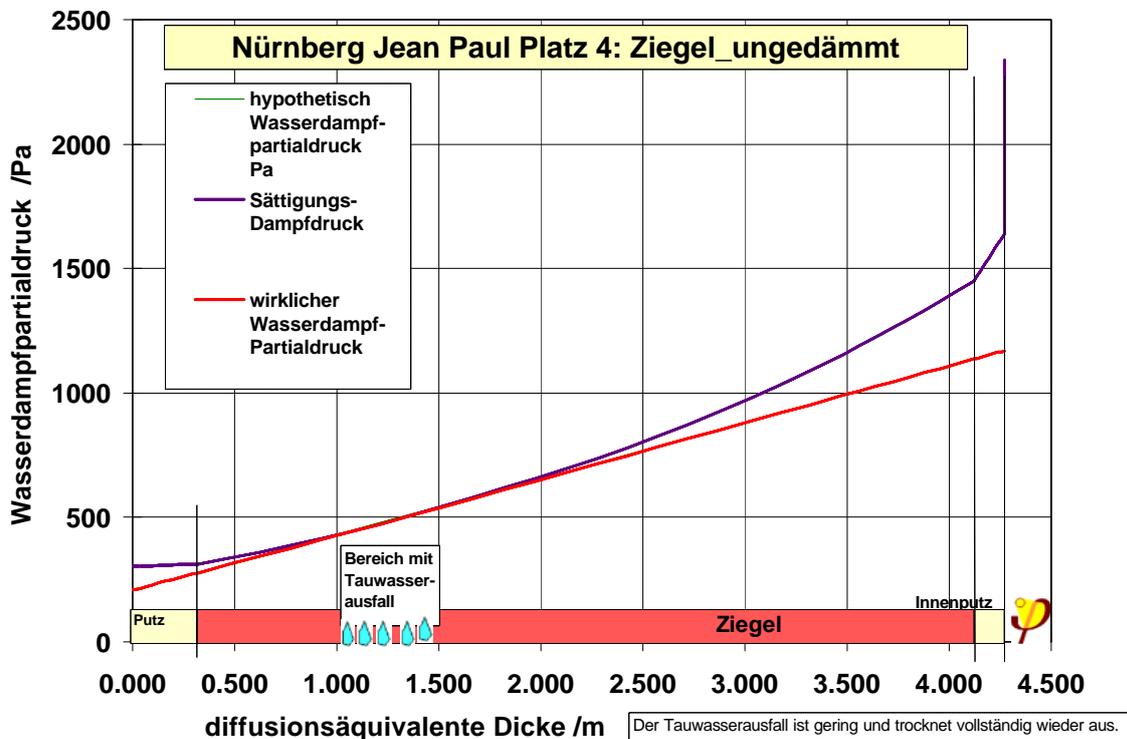
Innerhalb des Ziegelmauerwerkes kommt es im äußeren Drittel regelmäßig zu Tauwasseranfall (Abbildung 17). Dieser Wasser wird kapillar gebunden und kann nach innen und nach außen wieder austrocknen. Die Materialfeuchtigkeit im Ziegel dürfte jedoch dauerhaft relativ hoch sein.

Abbildung 17: Glaserdiagramm für die bestehende Ziegelmauerwerk-Außenwand.

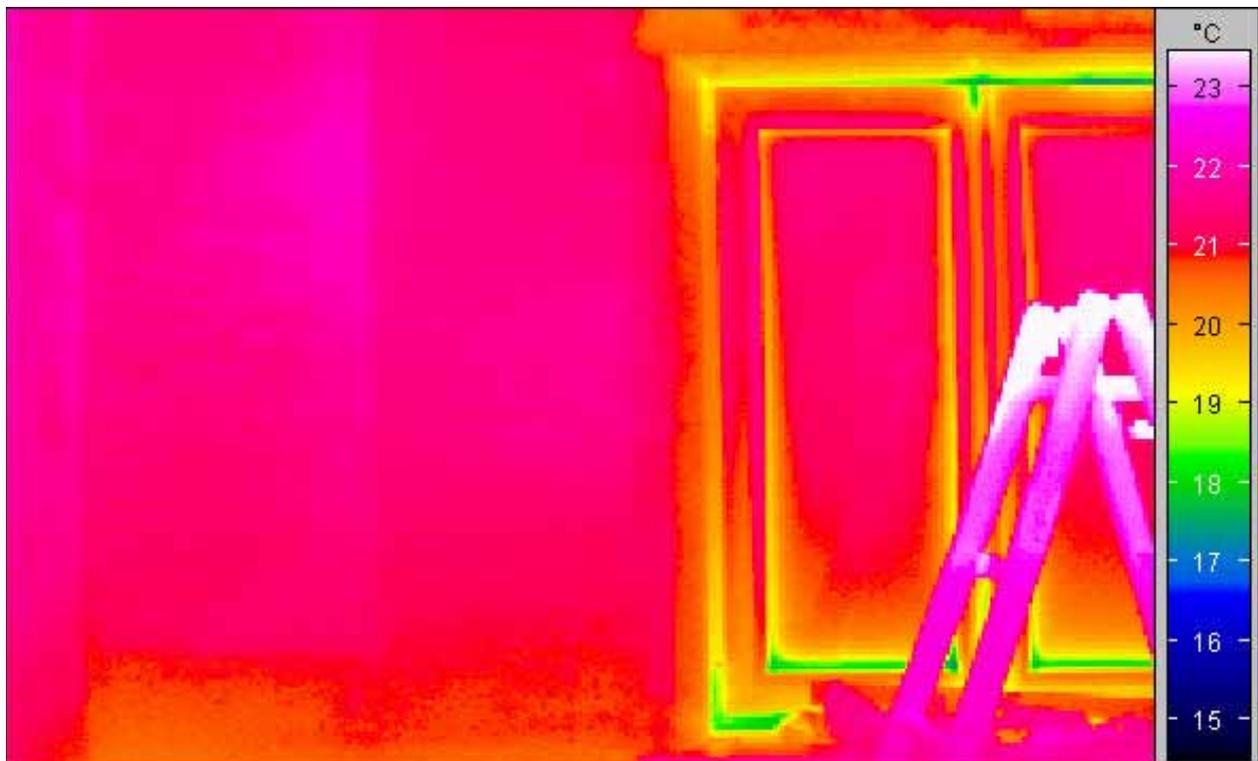
Abbildung 55: Thermografie des linken Bereichs des eingebauten Fensters. Hier sind Undichtheiten zwischen Flügel- und Blockrahmen rechts oben und links unten erkennbar.

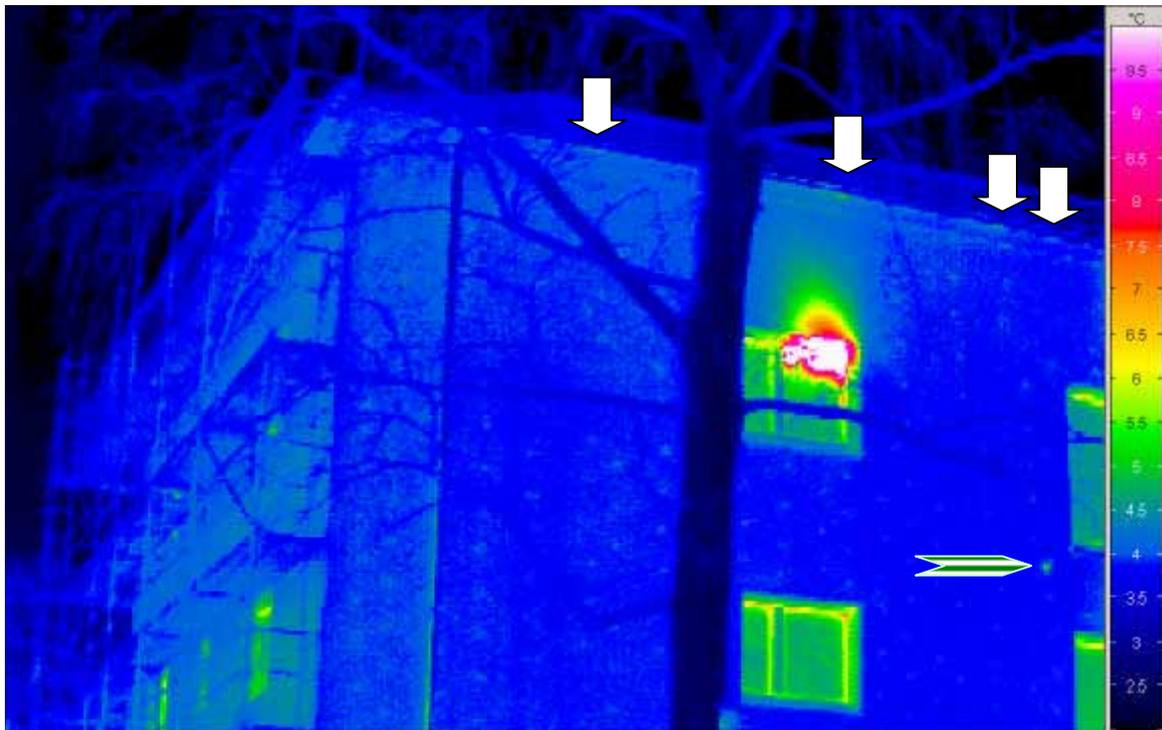
Abbildung 61: Thermografie des Westteils der Traufe der Südfassade. Das Fenster im 2. OG ist gekippt. An der Traufe gibt es einige Stellen mit Warmluftaustritt (weiße Pfeile), an denen das WDVS nicht luft- und winddicht angebracht ist. Hier kann es zu Feuchteaustritt kommen. Erkennbar ist die Stahlbefestigung des später angebauten Balkons (grün-gestreifter Pfeil), diese Wärmebrückenwirkung ist unbedeutend.

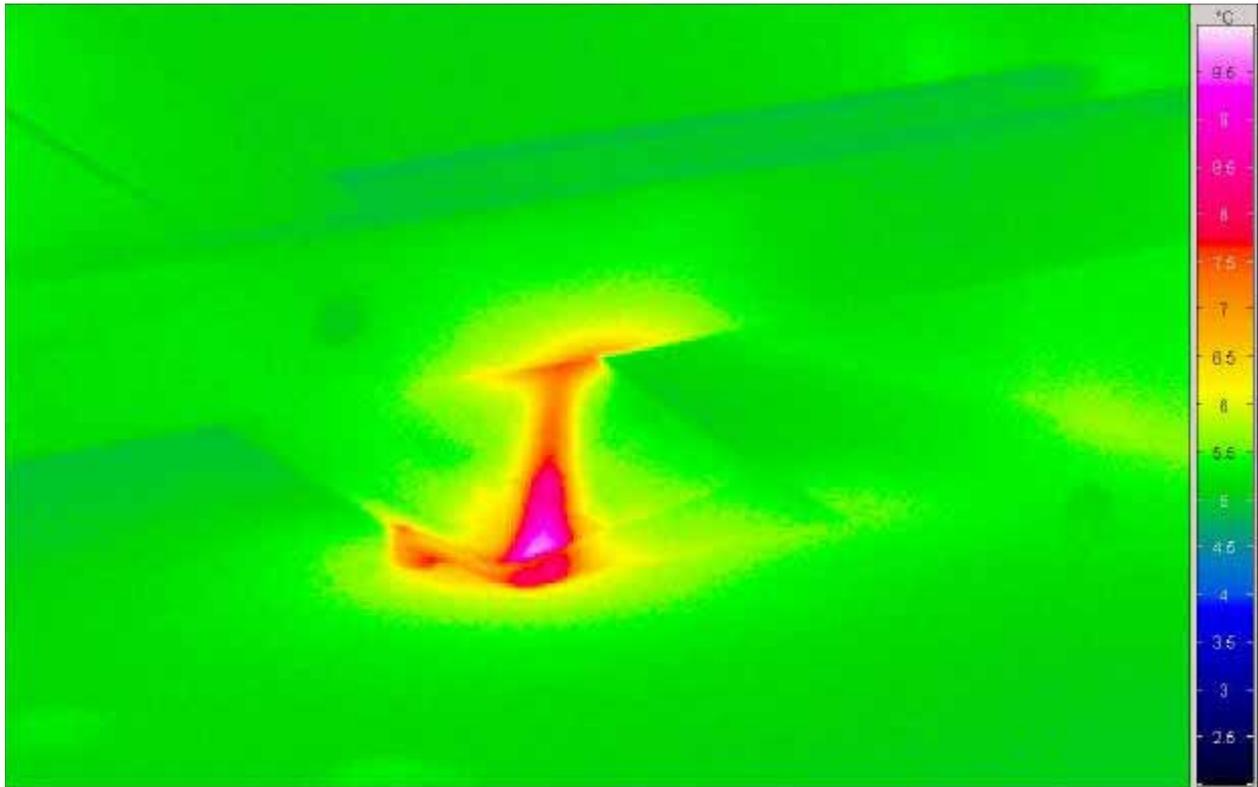
Abbildung 93: Dachboden; Dachträgerbalken an zweiter Stelle von Osten auf der Südseite mit auffälligem "Hotspot" (Oberflächentemperatur bis 10 °C). Der Farbverlauf zeigt eindeutig eine Warmluftfahne an. Die Luft tritt zwischen Balken und Randstreifen aus. Dieser Luftaustritt muss behoben werden, da die Luft auch Feuchtigkeit transportiert.

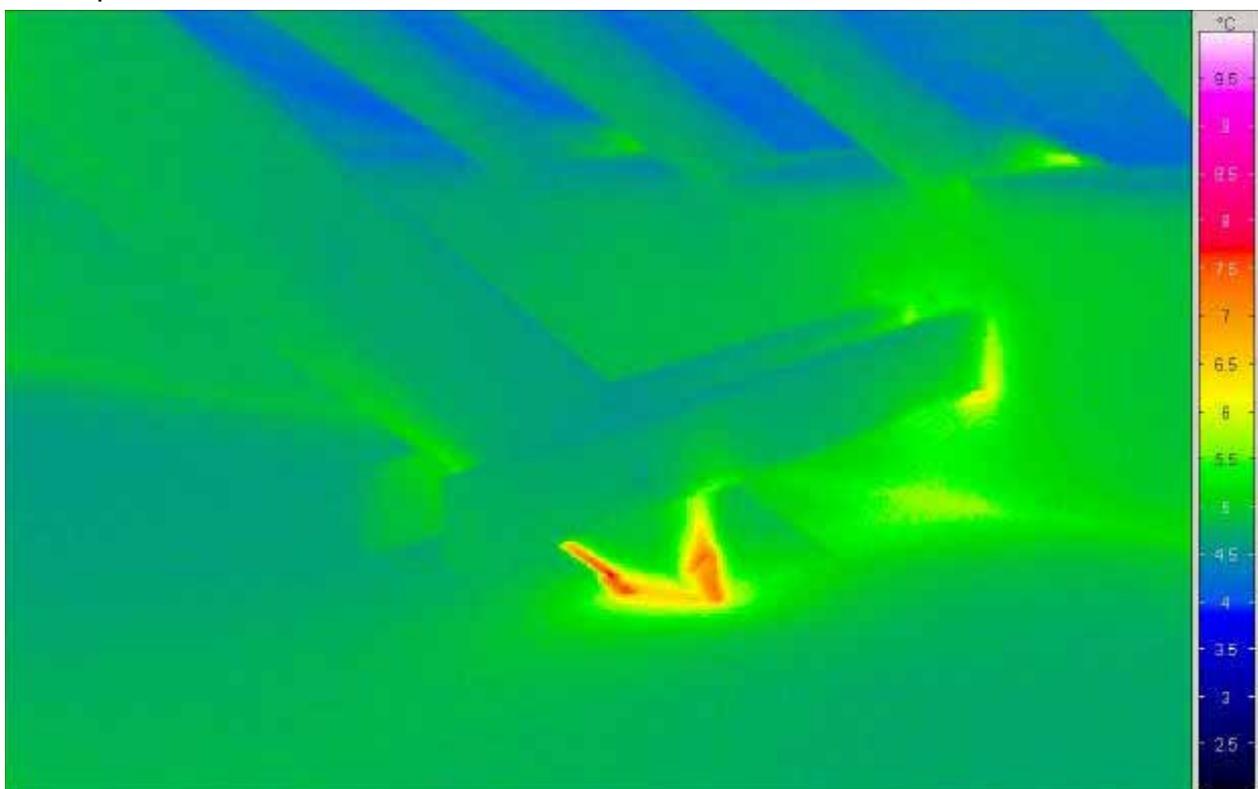
Abbildung 94: Weitere bedeutende Luftaustrittsstelle am ersten Balken von Westen auf der Nordseite. Vgl. auch Abbildung 86 zur Lage dieser Stelle.

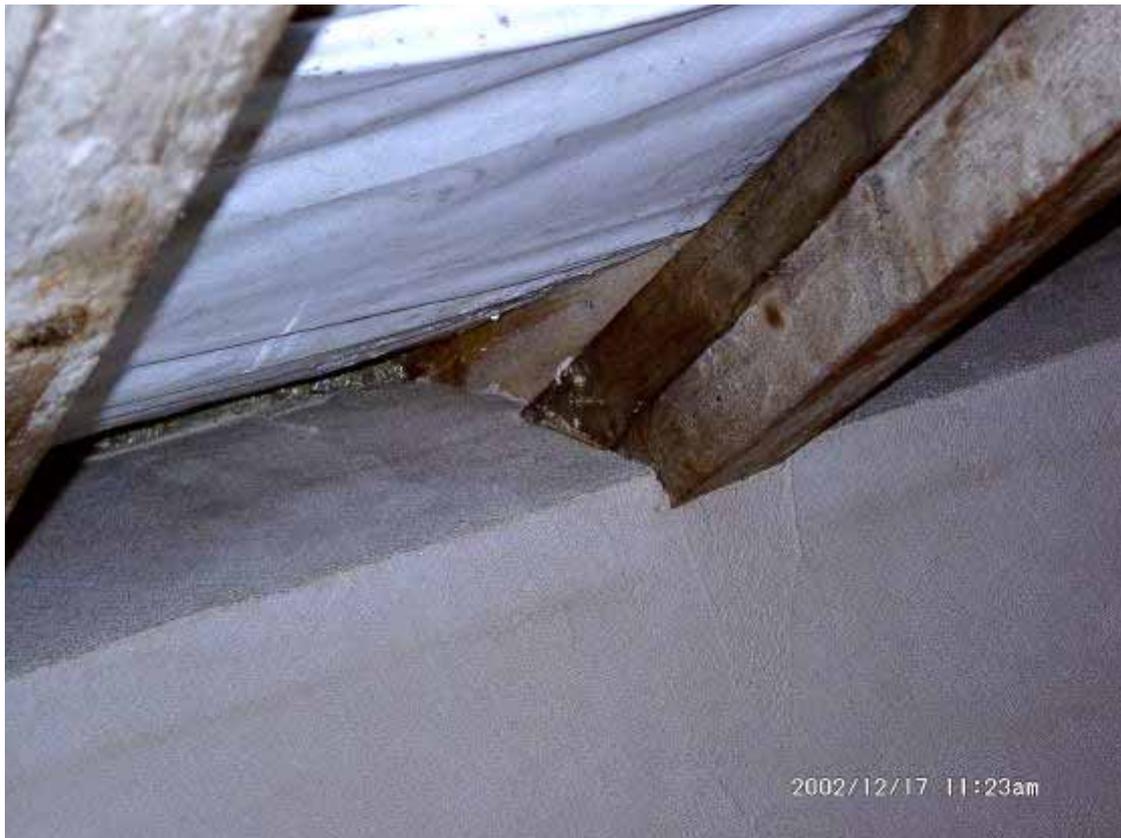
Abbildung 97: Dachboden, Kopfbereich der Kniestockdämmung, Südseite, zweites Feld von West. Hier wurde das WDVS nicht luftdicht verklebt, so dass warme, feuchte Luft hinter den Dämmplatten nach oben strömt, an der Lücke in der Spachtelmasse austritt und zu Tauwasserbildung unter der Unterspannbahn führt (Tropfen sind erkennbar).

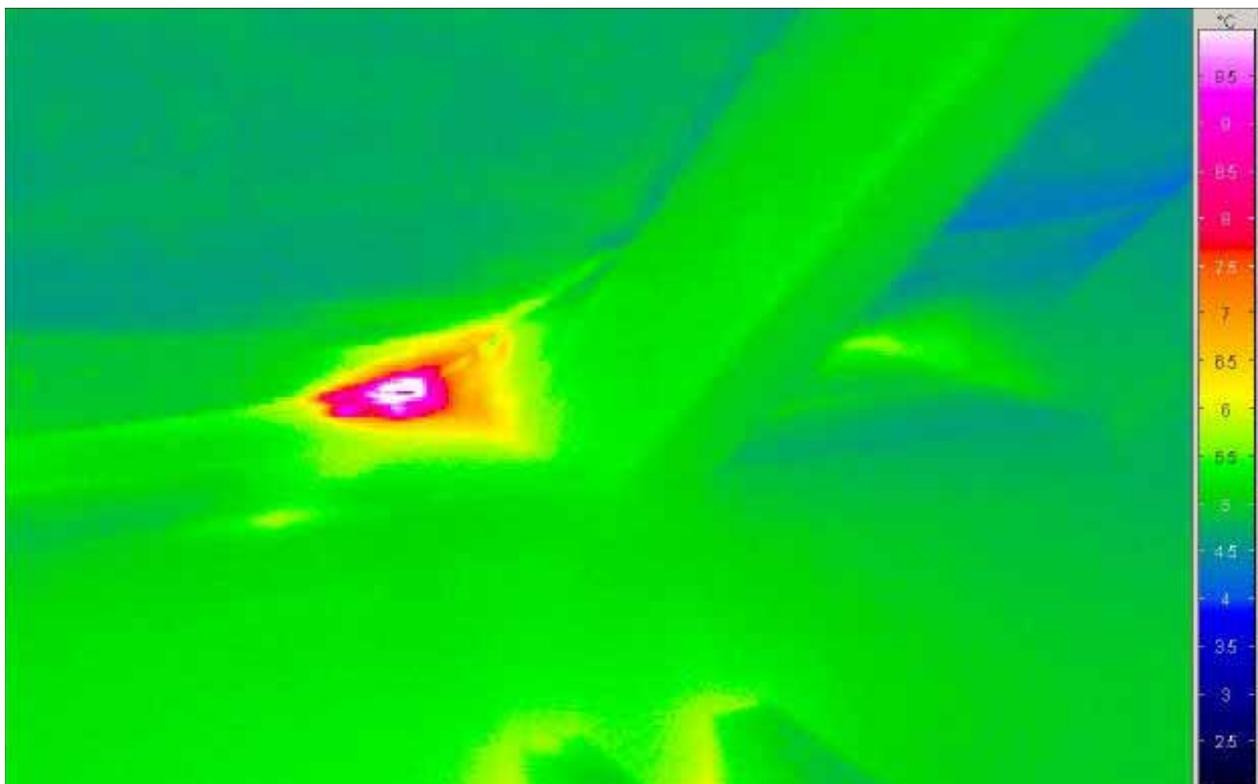
Abbildung 98: Der "Hotspot" aus dem Loch in der Spachtelung von Abbildung 97

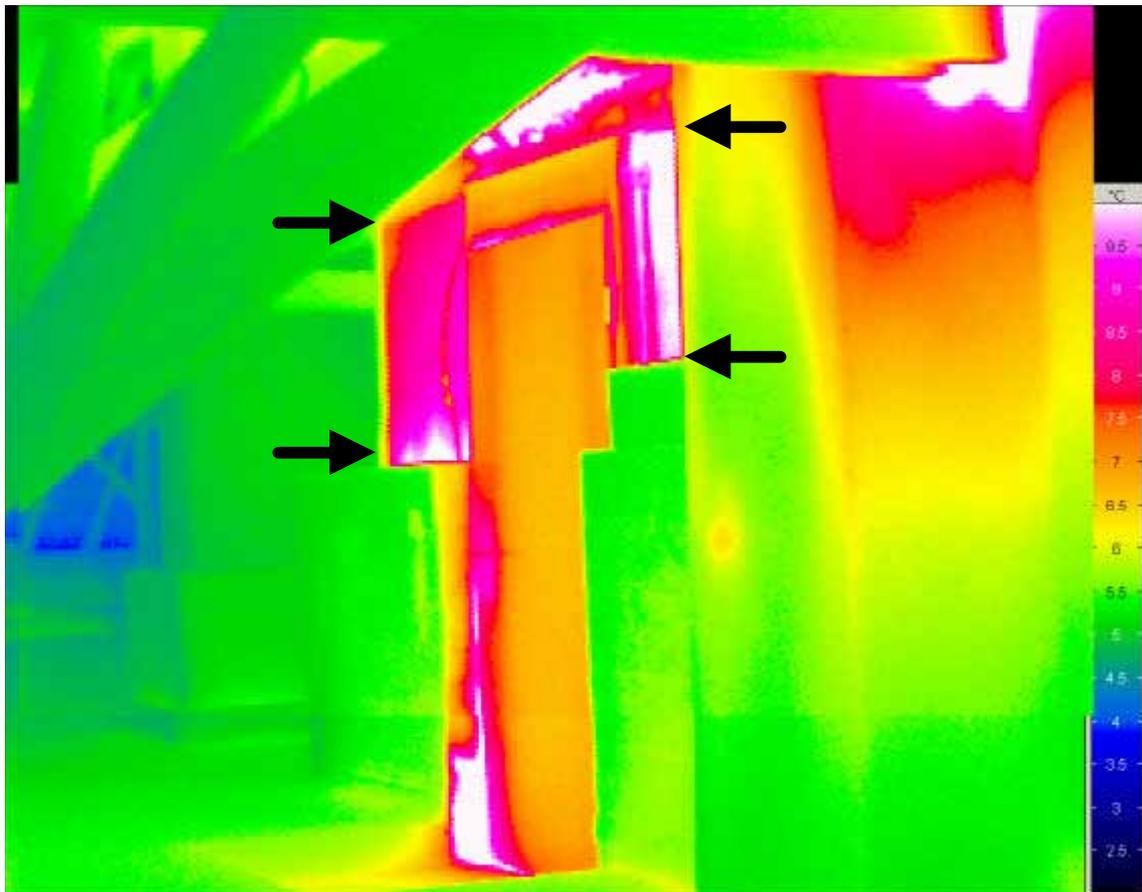
Abbildung 101: Der Treppenhauskopf mit Tür und noch ungedämmten Flächen (Pfeile, durchschnittlich 9 °C Oberflächentemperatur). Die Tür ist im unteren Bereich undicht (Luftfahne bis 16 °C). Die Türoberflächentemperatur selbst liegt bei 6.7 °C.

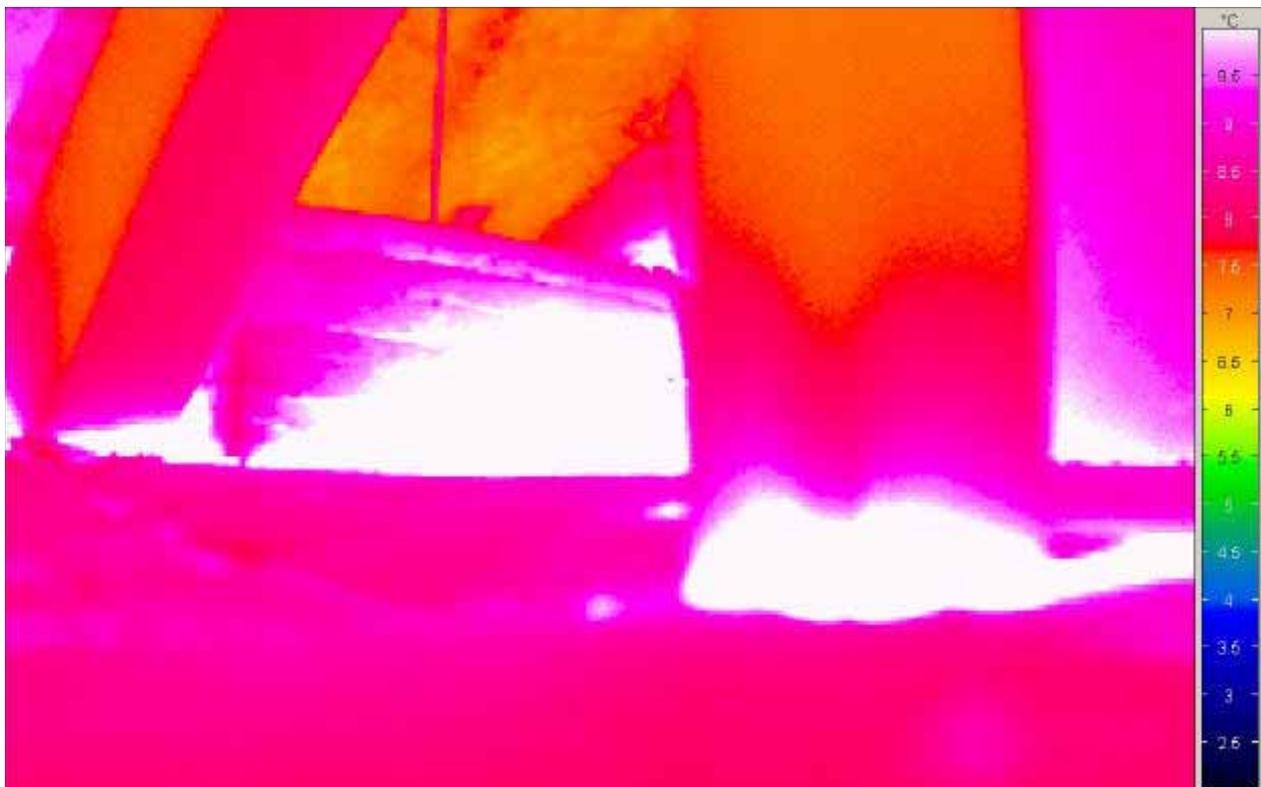
Abbildung 106: Dadurch kann es zu Warmluftzirkulation in den Dämmspalten kommen. Die gesamte Heizraumdecke ist erheblich wärmer (Regelfläche um 9.5 °C). Im Bereich der Undichtheiten herrschen Oberflächentemperaturen bis 15 °C.

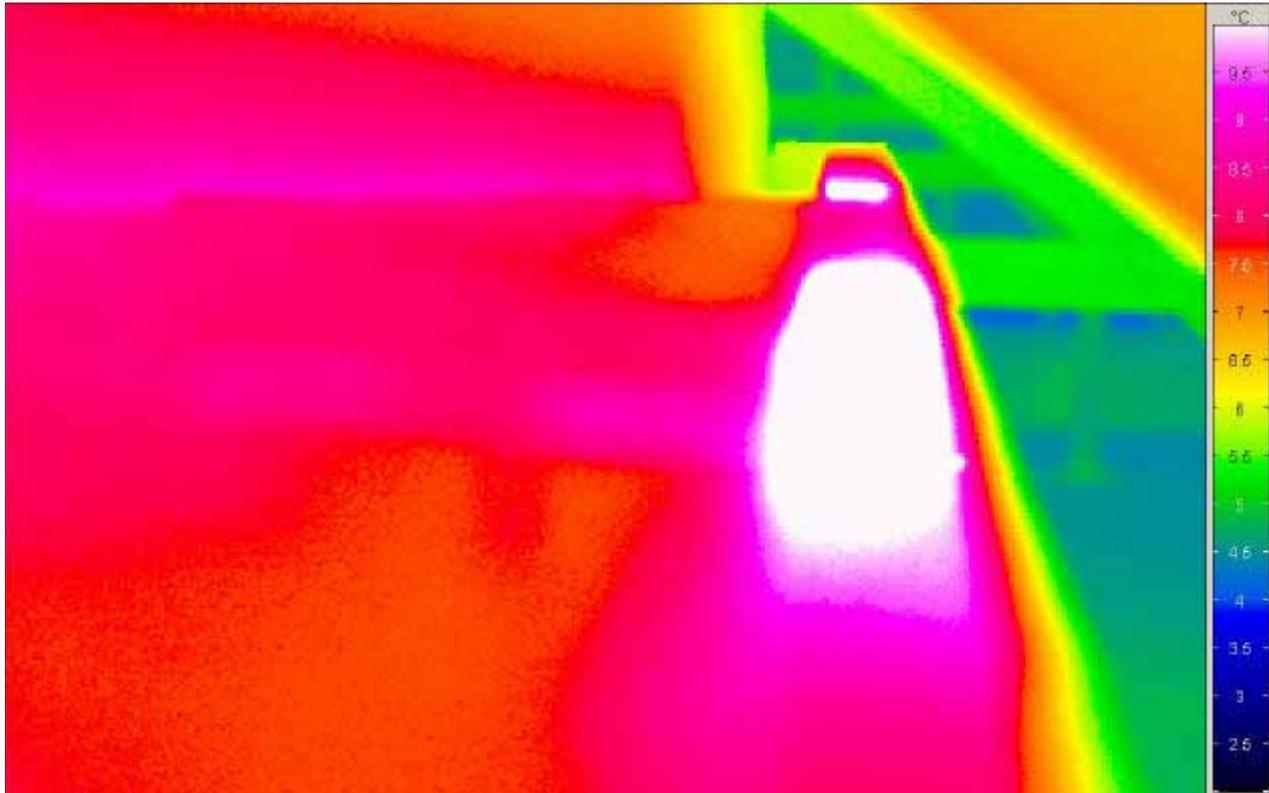
Abbildung 107: Die östliche Kante der Decke des Heizraumes. Hier liegt eine offensichtliche Zirkulation in der Dämmung vor (maximale Oberflächentemperatur 13 °C).

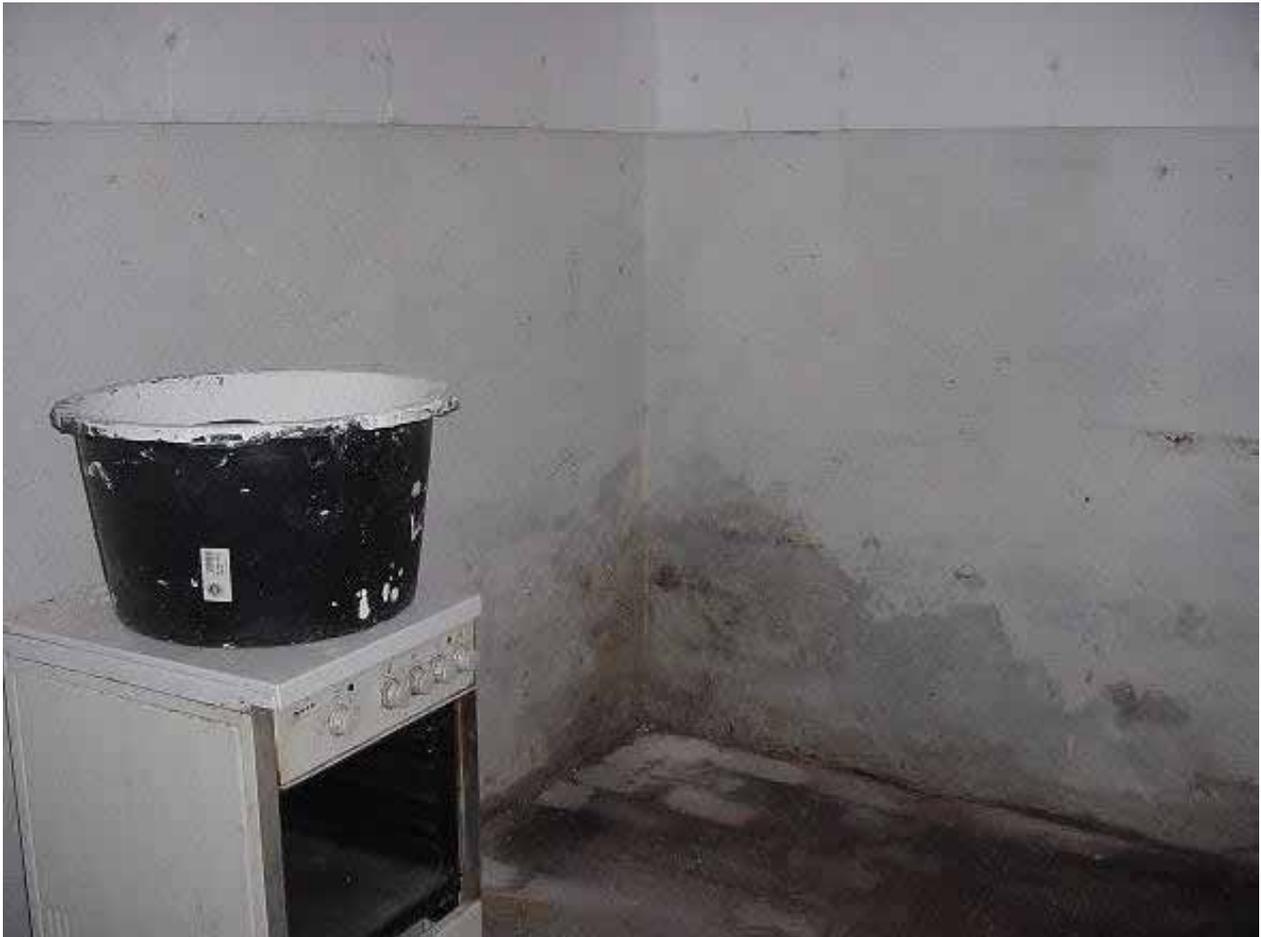
Abbildung 119: Randdämmstreifen der Kellerdeckendämmung (oben), noch ohne Spachtelung an der Nordostecke des Hauses. Die optische Aufnahme lässt erkennen, dass die Außenwand hier im unteren Bereich feucht ist. Dies war zwischen Architekt und Bauherrschaft im Vorfeld der baulichen Modernisierung bereits besprochen worden; die Entscheidung der Bauherrschaft war, hier zunächst über die ohnehin geplanten Maßnahmen (wie die Perimeterdämmung) nichts Zusätzliches zu unternehmen. Das PHI schlägt vor, die Entwicklung der Feuchtigkeit an dieser und den anderen Stellen im Keller weiter zu beobachten.

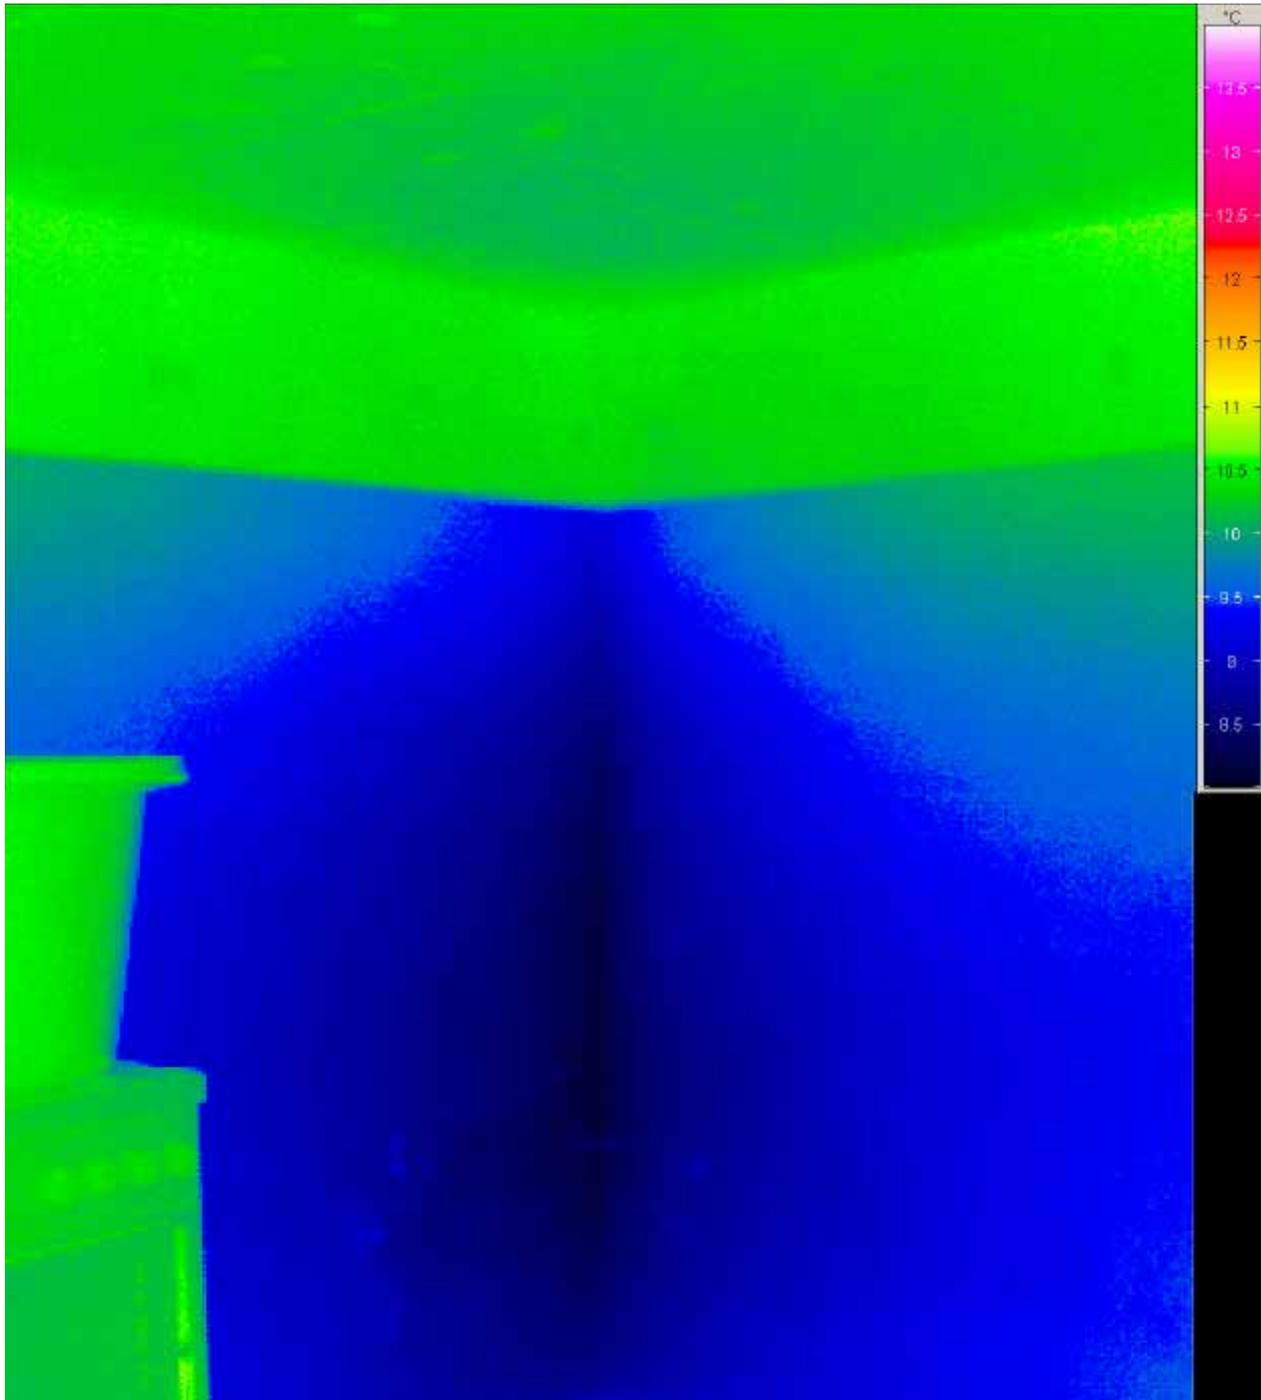
Abbildung 120: Thermografie des Eckbereichs. Die feuchten Stellen zeichnen sich wegen der dort auftretenden Verdunstung kalt ab (um 8 °C). Vom EG aus dringt Wärme über die Außenwand nach unten. Dies und die nun vorhandene Entlüftung im Keller beschleunigt die Trocknung. Da gegenwärtig nicht klar ist, ob auch die Ursachen für die Befeuchtung beseitigt sind, empfiehlt das PHI eine weitere Beobachtung.

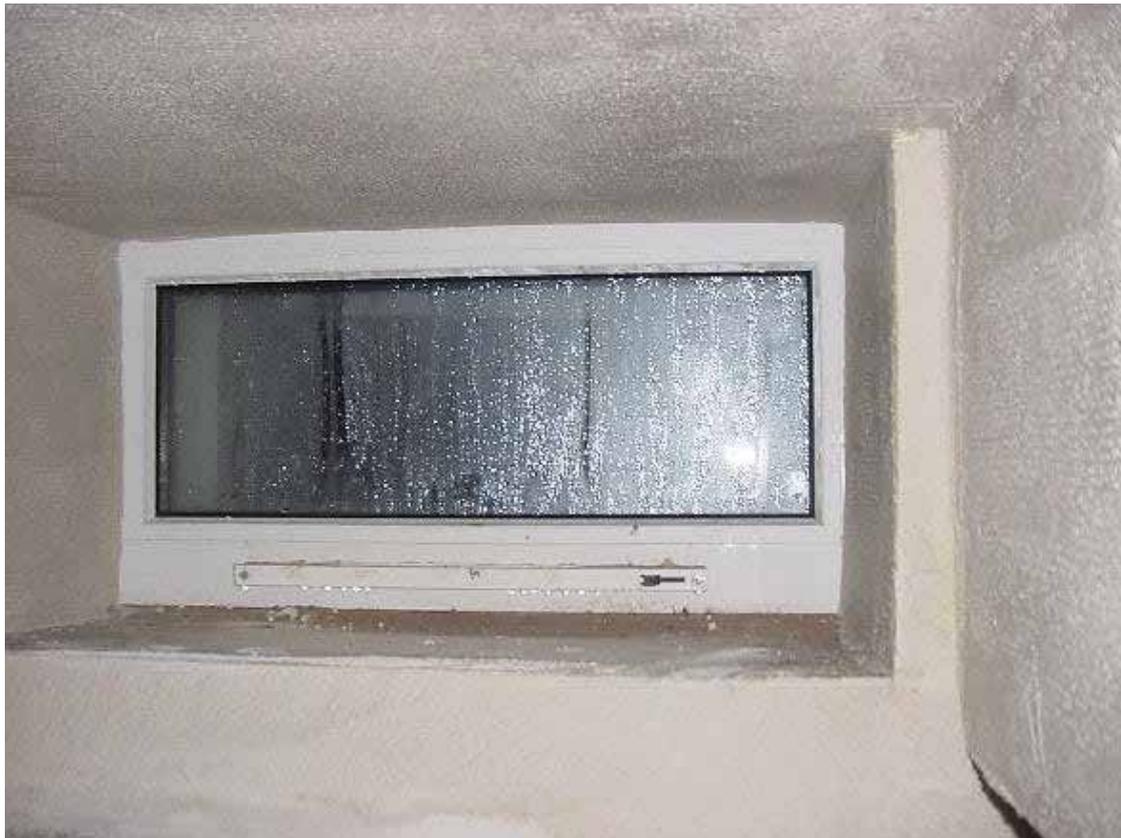
Abbildung 127: Neues Kellerfenster im vergrößerten Ausschnitt. Wegen der Feuchteentwicklung bei den Bauarbeiten ist das Fenster beschlagen. Dies sollte nach Abschluss der Arbeiten und Trocknung der Spachtelung nicht mehr der Fall sein. Im unteren Teil des Fensters der Außenluftdurchlass.

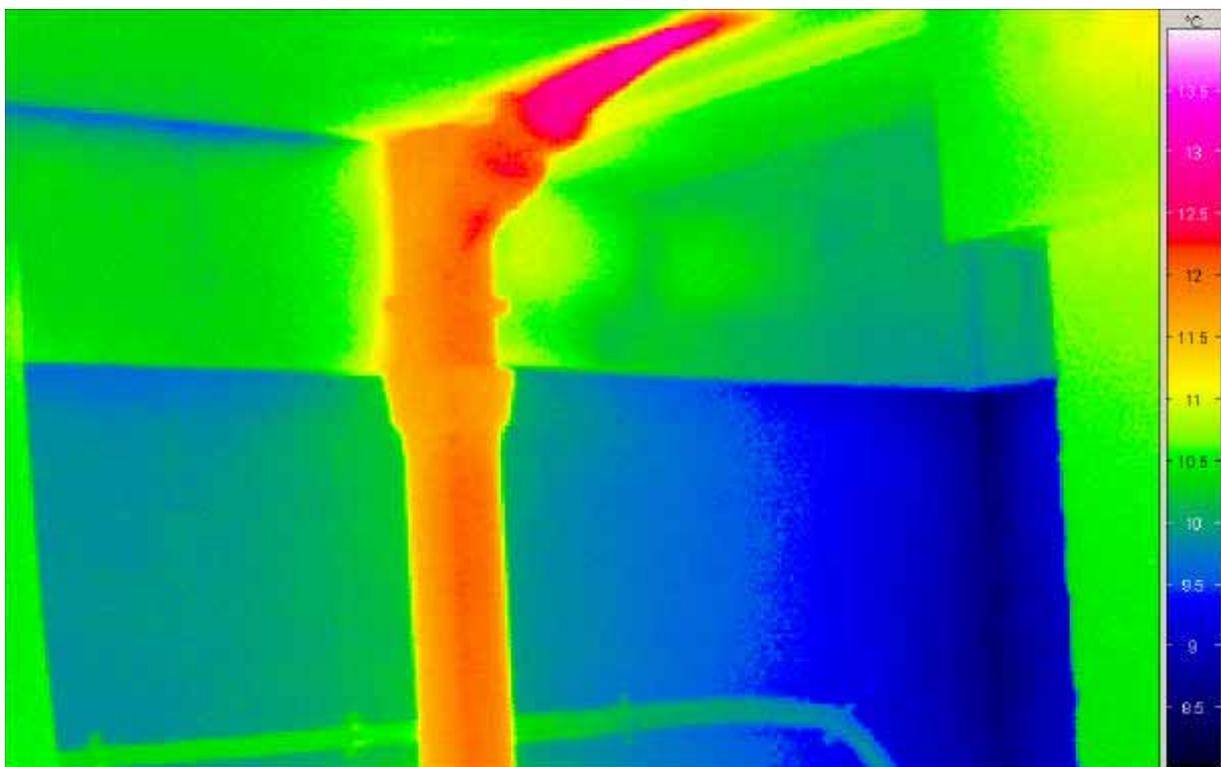
Abbildung 134: Das Abwasserrohr ist bis zu 13 °C warm. Die niedrigen Temperaturen um 8 °C in der Kante der Außenwand deuten auf Feuchtigkeit hin (wir empfehlen eine weitere Beobachtung).

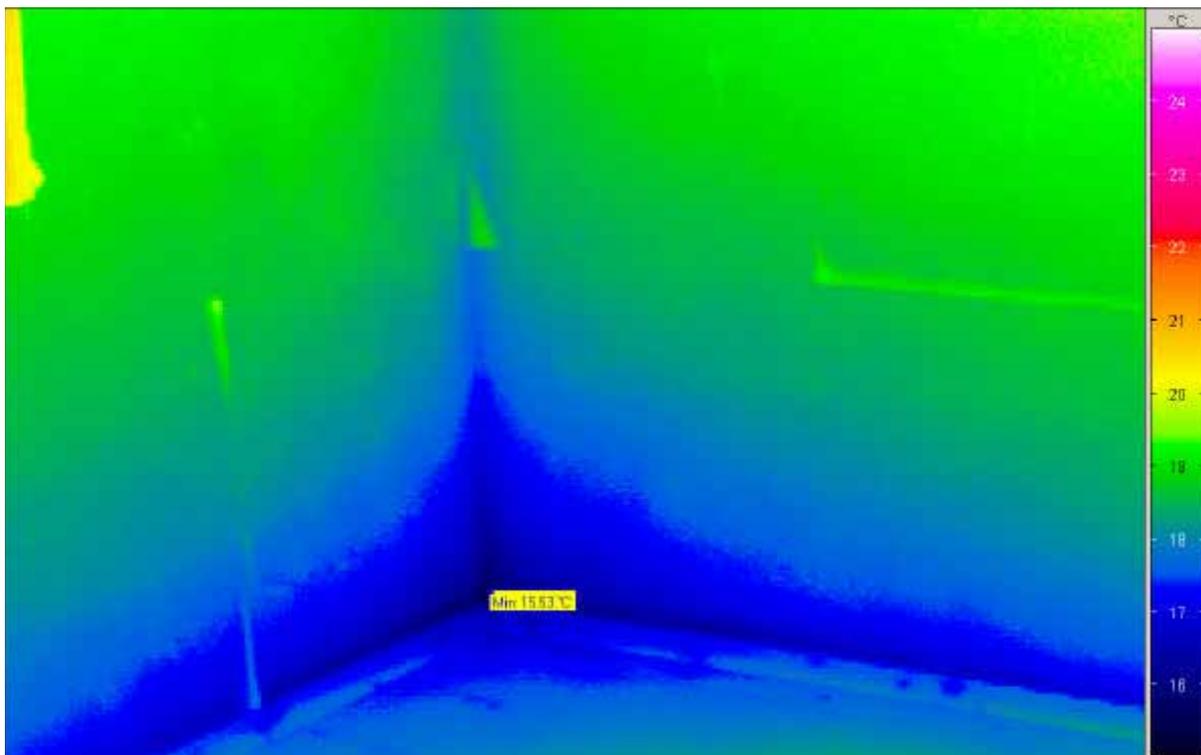
Abbildung 148: Thermografie des Fußpunktbereichs in der Südostecke. Die Temperatur geht auf 15.5 °C zurück. Als nach Tapezier- und Streicharbeiten höhere Raumluftfeuchtigkeiten aufgetreten waren, war es an dieser Stelle nach Bewohneraussagen zu Tauwasserniederschlag gekommen. Auch hier können bei normaler Nutzung keine Probleme auftreten. Die Temperaturen sollten hier nach vollständiger Durcherwärmung des Mauerwerkes noch ansteigen, wir empfehlen eine thermografische Kontrollaufnahme.

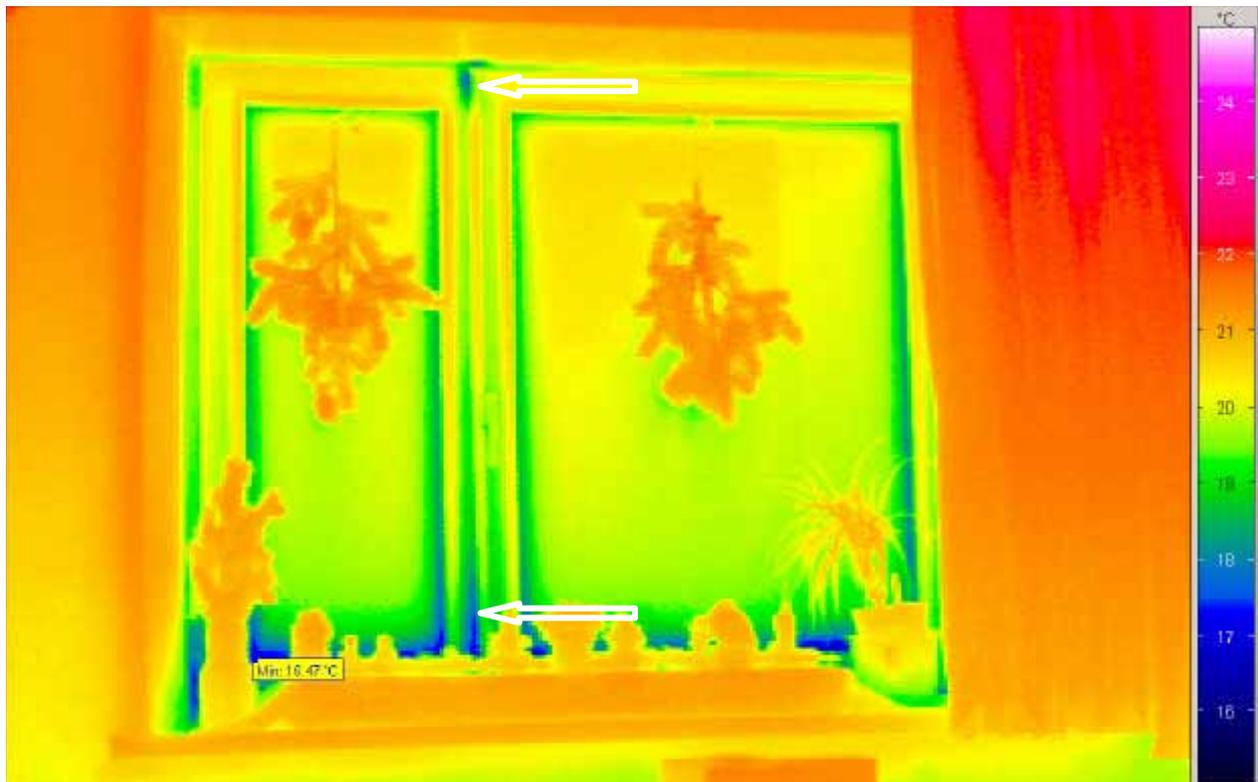
Abbildung 166: Dieses Fenster nach ca. 15 Minuten Unterdruck von 50 Pa. Durch leichte Undichtheiten an den Ecken der Flügelrahmen im Bereich des Stulp sind dort (unbedeutende) Kaltluftfahnen zu erkennen. Das Fenster ist außerordentlich gut luftdicht.

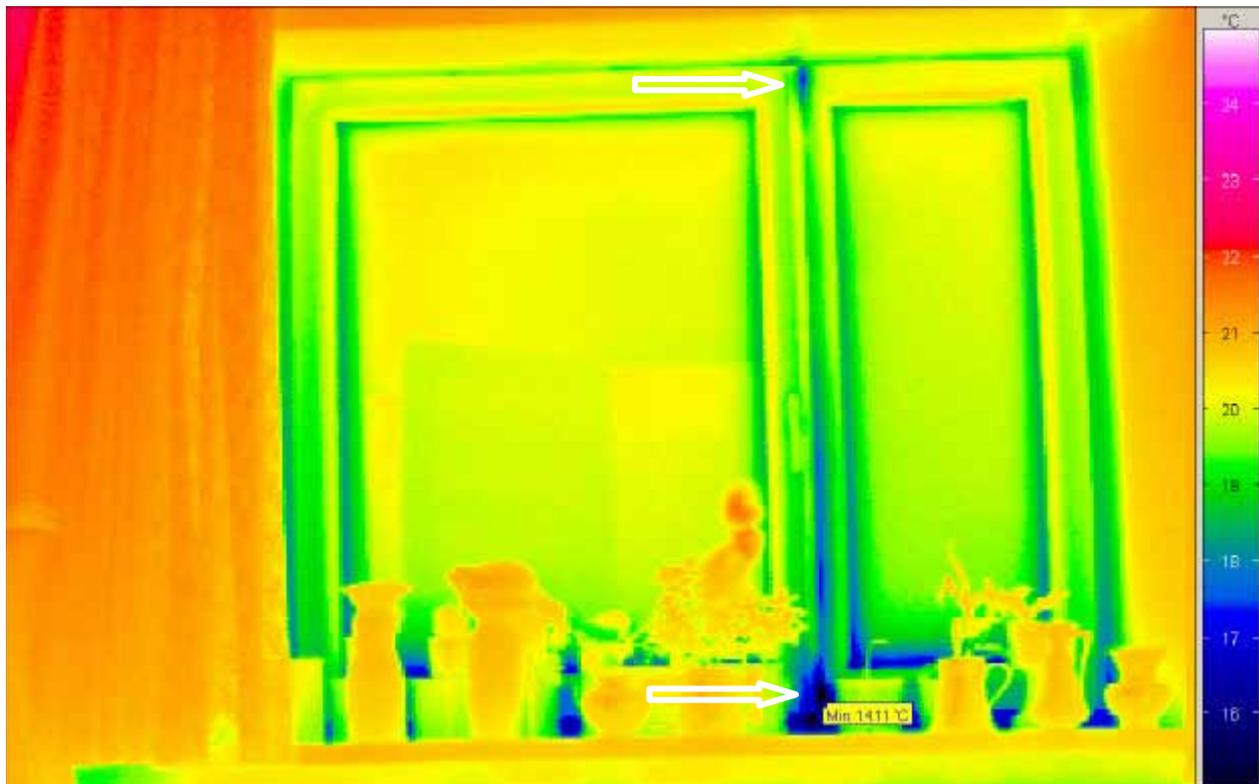
Abbildung 168: Dieses Fenster nach ca. 15 Minuten Unterdruck von 50 Pa. Durch Undichtheiten an den Ecken der Flügelrahmen im Bereich des Stulp sind dort Kaltluftfahnen zu erkennen. Die Auskühlung an der unteren Ecke ist bereits im Grenzbe-
reich (14 °C Oberflächentemperatur).

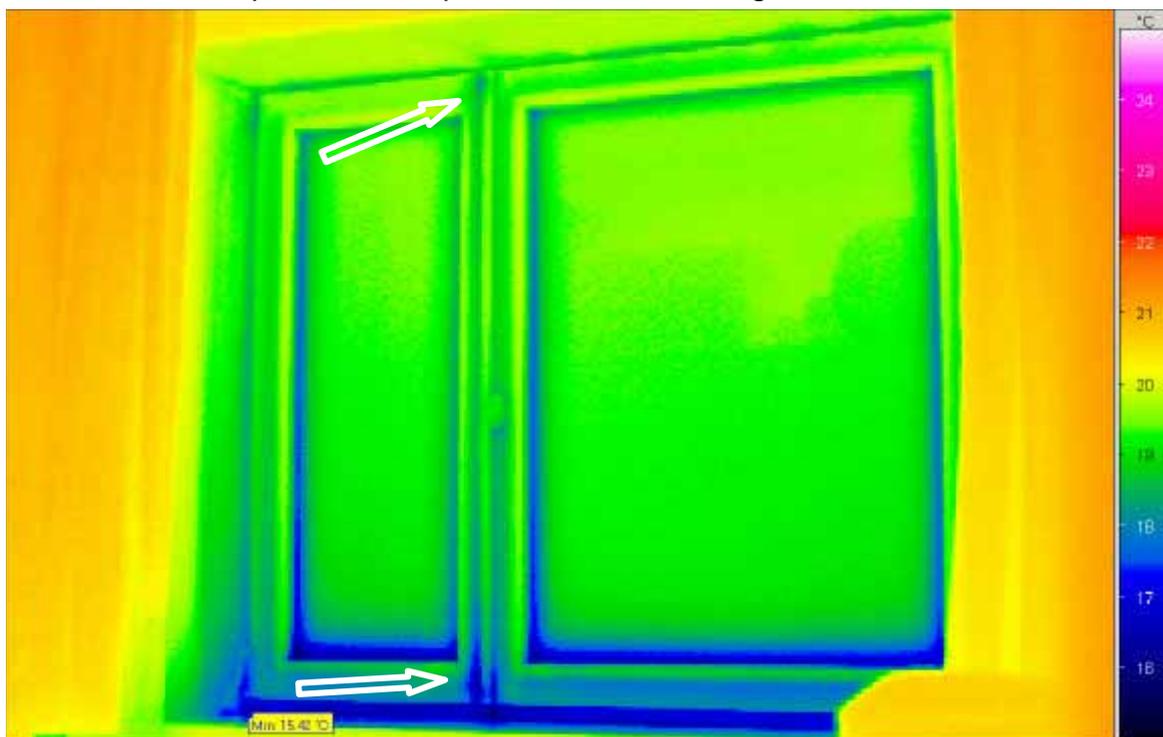
Abbildung 172: Dieses Fenster nach ca. 15 Minuten Unterdruck von 50 Pa. Hier sind im Bereich des Stulpanschlages leichte Undichtheiten zu erkennen. Die Auskühlung des zuvor "temporär innengedämmten Bereiches" ist weitgehend verschwunden. Das Fenster ist außerordentlich gut luftdicht.

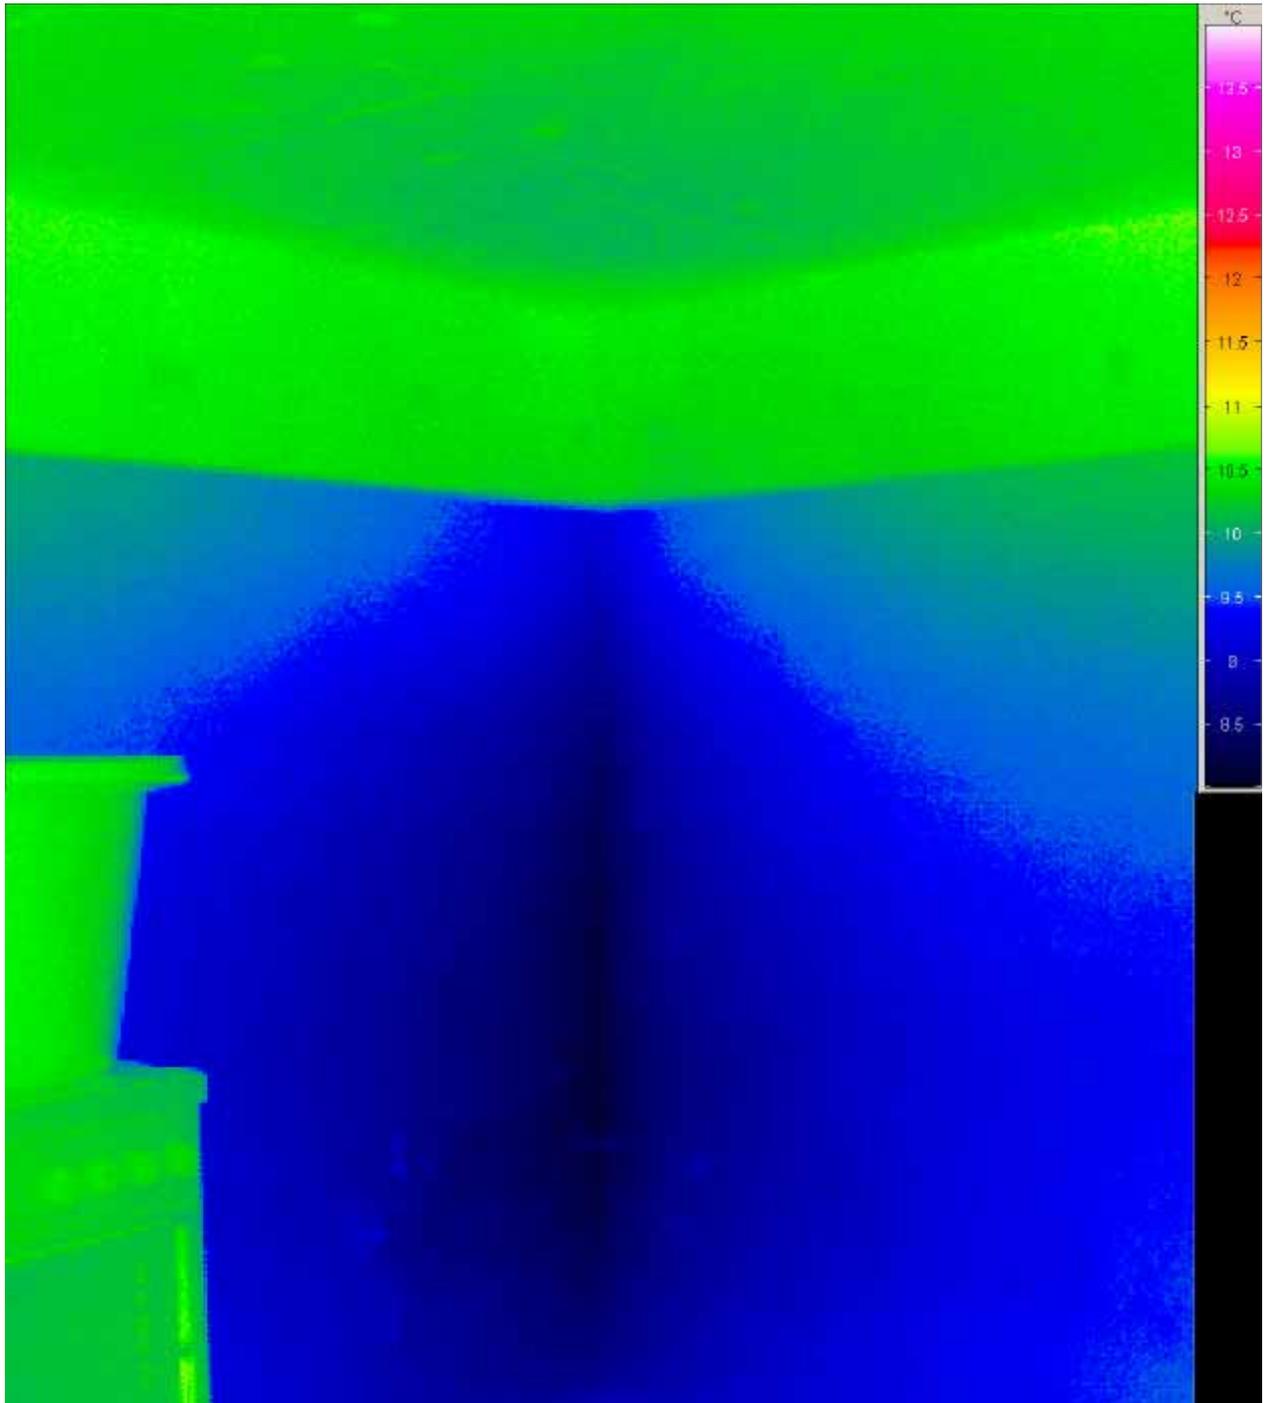
Abbildung 3: (Q120) Thermografie des Eckbereichs am 17.12.2002. Die feuchten Stellen zeichnen sich wegen der dort auftretenden Verdunstung kalt ab (um 8 °C). Vom EG aus dringt Wärme über die Außenwand nach unten. Dies und die nun vorhandene Entlüftung im Keller beschleunigt die Trocknung. Da gegenwärtig nicht klar ist, ob auch die Ursachen für die Befeuchtung beseitigt sind, empfiehlt das PHI eine weitere Beobachtung.

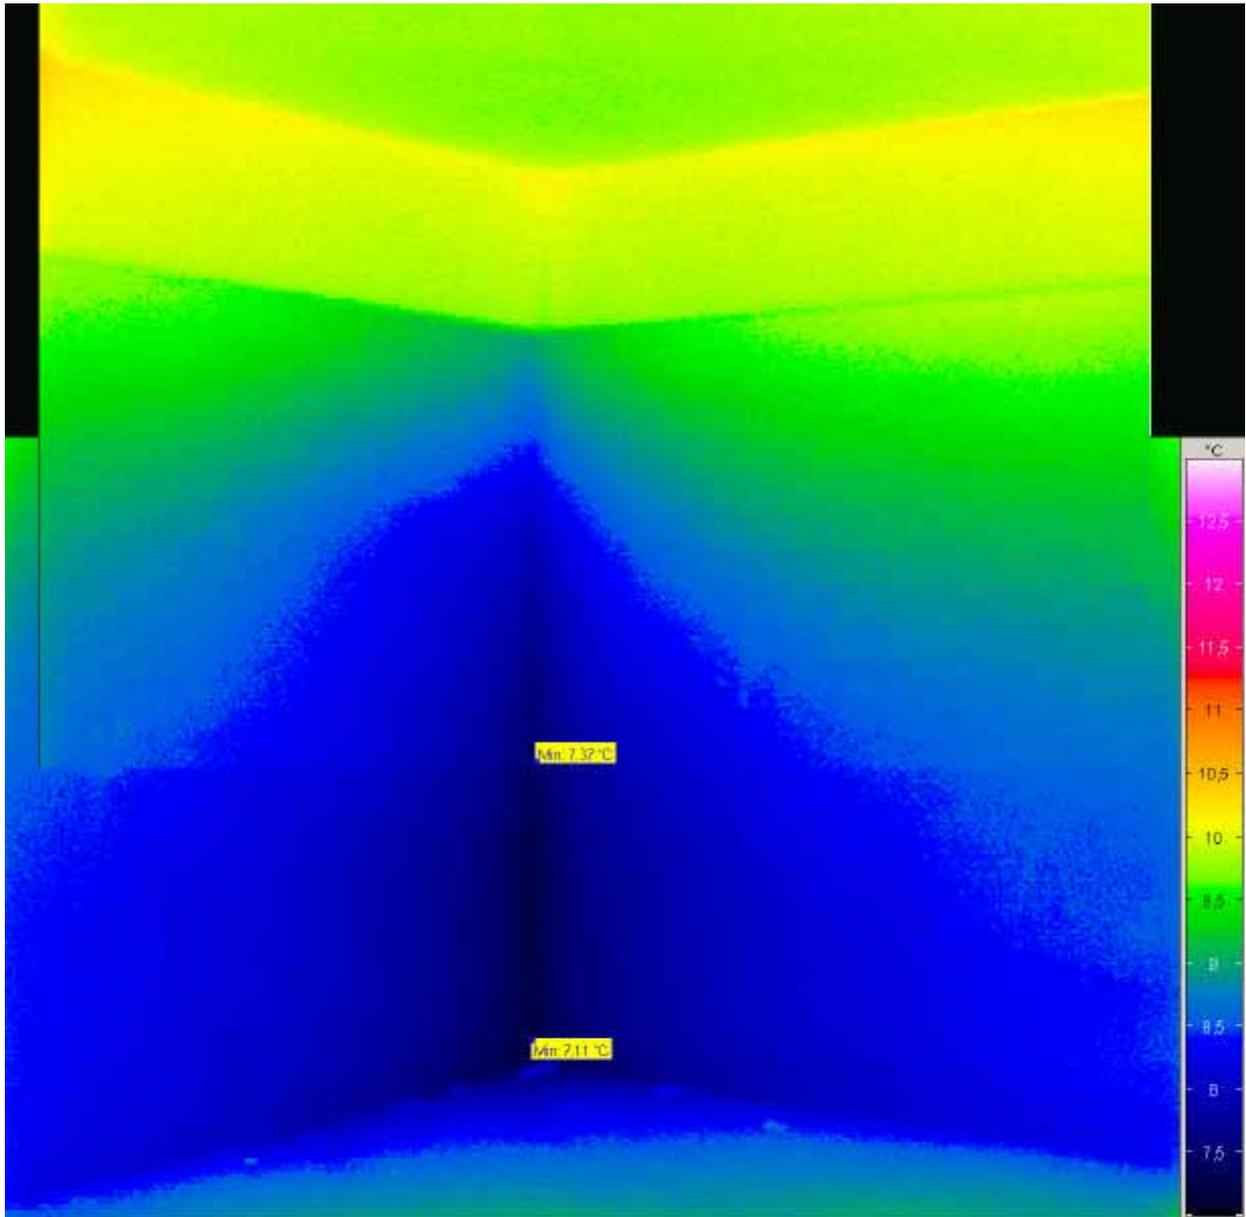
Abbildung 4: Thermografie des Eckbereichs am 05.03.2003; da es im Keller insgesamt ca. 1 K kälter geworden ist gegenüber der Aufnahme in Abbildung 3, wurde die Farbcodierung um 1 K verschoben. Die feuchten Stellen zeichnen sich immer noch deutlich ab, allerdings ist die Wand von oben her trockener geworden. Die Verdunstung wird noch einige Zeit in Anspruch nehmen, eine Kontrolle in Abständen von ca. 1/2 Jahr wird angeraten.
