Jean-Paul-Platz 4 in Nürnberg – energetische Gebäudesanierung mit Faktor 10

Abschlussbericht der wissenschaftlichen Begleitforschung

Auftraggeber: WBG Nürnberg GmbH, Glogauer Straße 70, 90473 Nürnberg

Nürnberg 2005

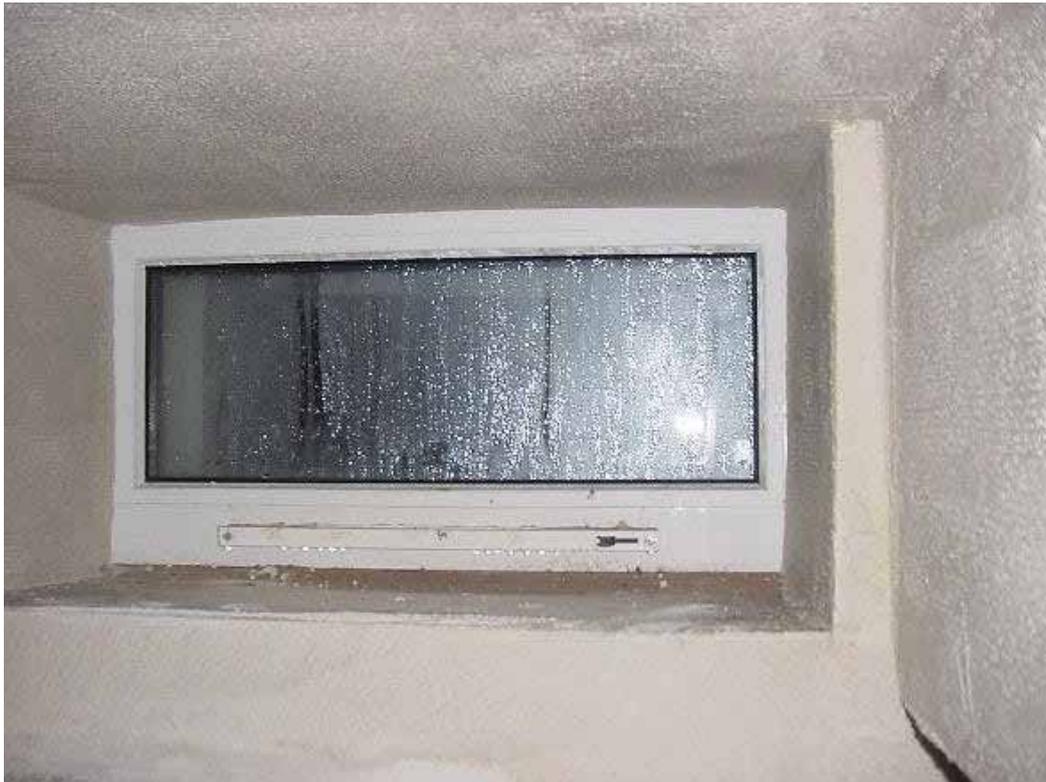
Abbildung 8: Neues Kellerfenster im vergrößerten Ausschnitt (17.12.2002). Wegen der Feuchteentwicklung bei den Bauarbeiten ist das Fenster beschlagen. Dies sollte nach Abschluss der Arbeiten und Trocknung der Spachtelung nicht mehr der Fall sein. Im unteren Teil des Fensters der Außenluftdurchlass.

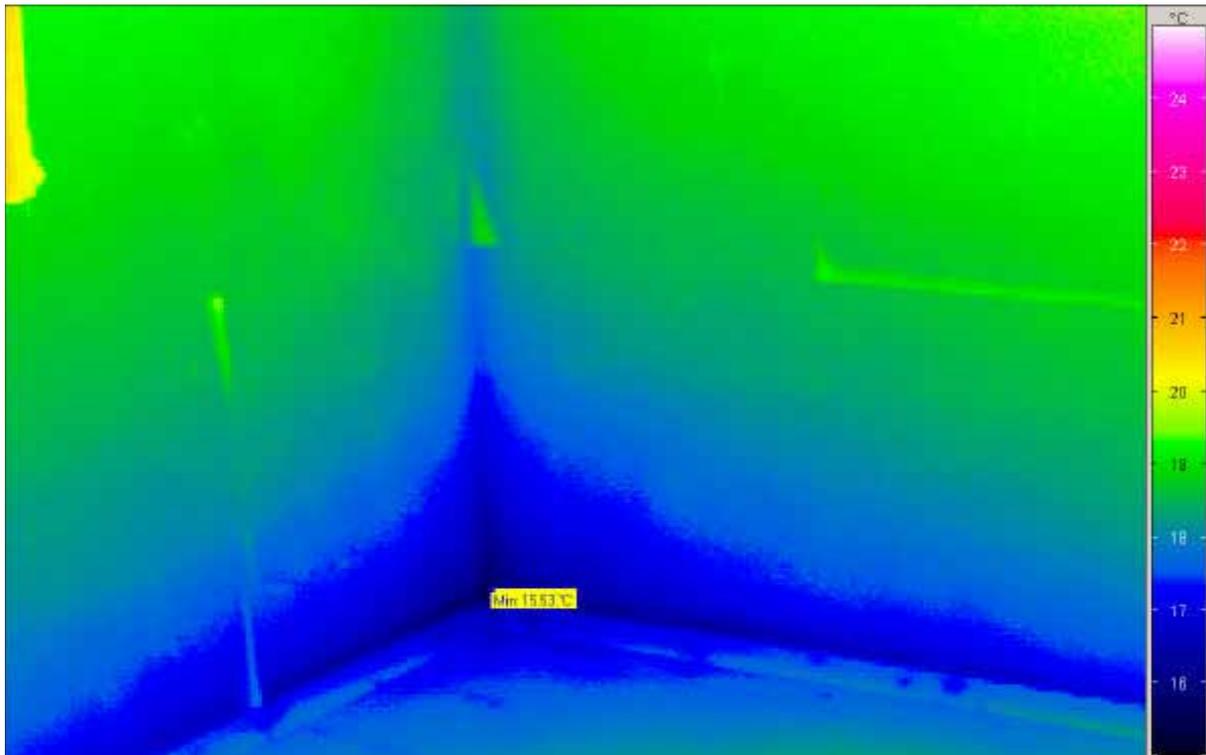
Abbildung 18: (Q148) Thermografie des Fußpunktbereichs in der Südostecke am 17.12.2002. Die Temperatur geht auf 15.5 °C zurück. Als nach Tapezier- und Streicharbeiten höhere Raumlufffeuchtigkeiten aufgetreten waren, war es an dieser Stelle nach Bewohneraussagen zu Tauwasserniederschlag gekommen. Auch hier können bei normaler Nutzung keine Probleme auftreten. Die Temperaturen sollten hier nach vollständiger Durcherwärmung des Mauerwerkes noch ansteigen, wir empfehlen eine thermografische Kontrollaufnahme.

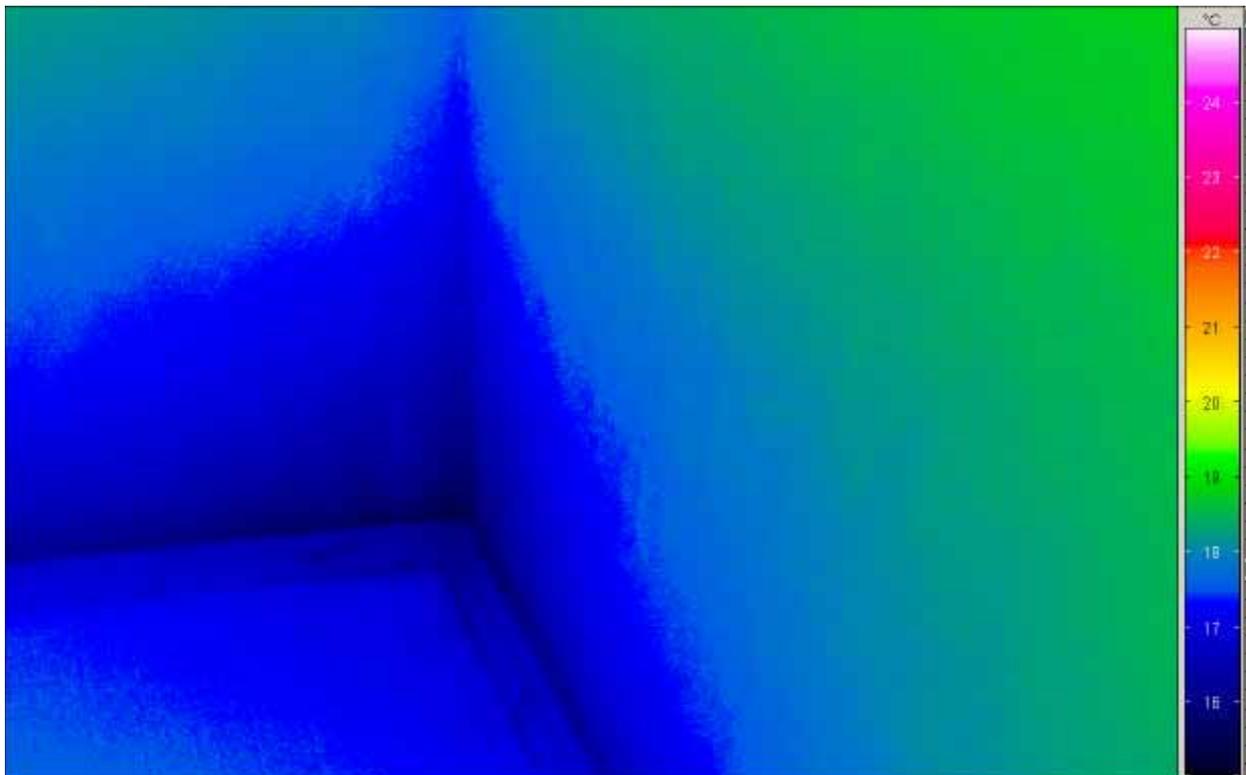
Abbildung 19: Kontroll-Thermografie des Fußpunktbereichs in der Südostecke am 05.03.2003. Die Temperatur geht trotz höherer Außentemperaturen immer noch auf

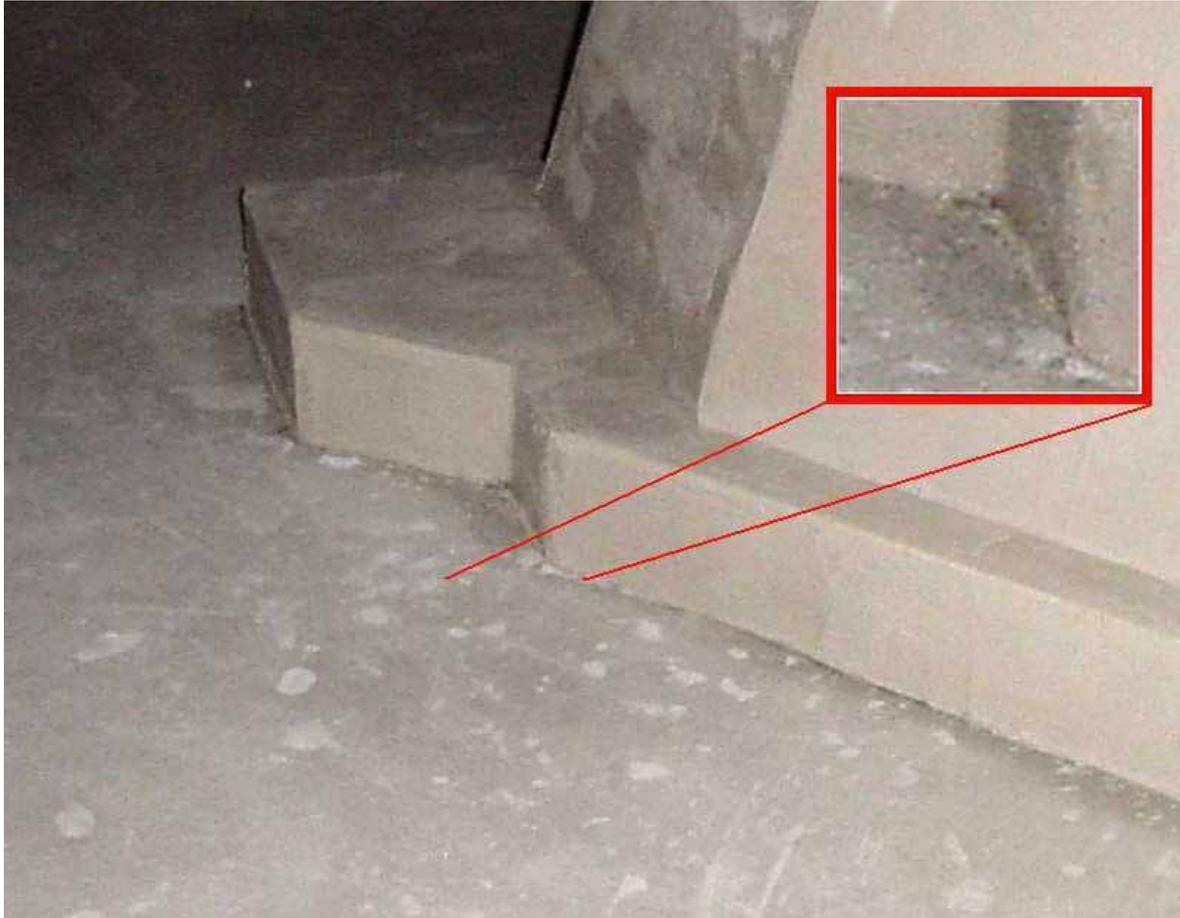
Abbildung 20: (Q95) Dachboden, Schornsteinverzug mit "Hotspot"-Oberflächentemperaturen über 12 °C (Westseite). Hier ist die Luftdichtung nicht perfekt und auch ein Loch in der Spachtelung, so dass Warmluft austritt.

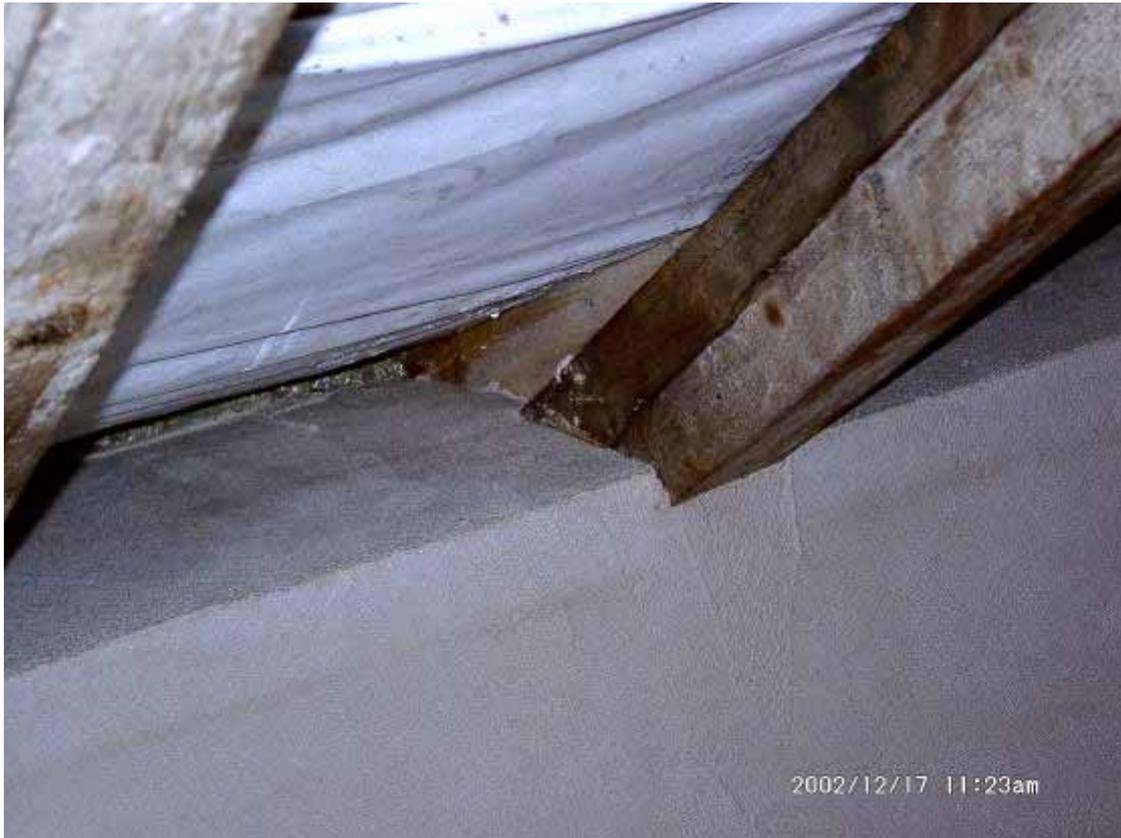
Abbildung 23: (Q97) Dachboden, Kopfbereich der Kniestockdämmung, Südseite, zweites Feld von West. Hier wurde das WDVS nicht luftdicht verklebt, so dass warme, feuchte Luft hinter den Dämmplatten nach oben strömt, an der Lücke in der Spachtelmasse austritt und zu Tauwasserbildung unter der Unterspannbahn führt (Tropfen sind erkennbar).

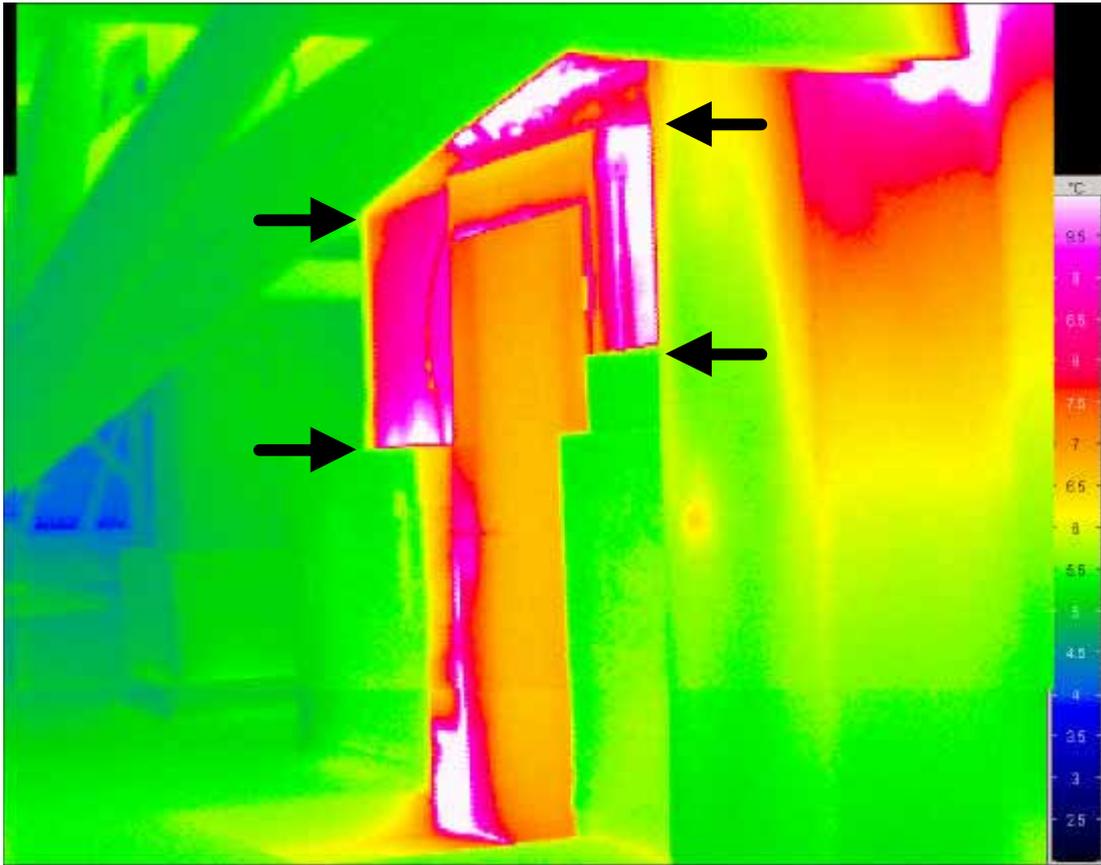
Abbildung 28: (Q101) Der Treppenhauskopf mit Tür und noch ungedämmten Flächen (Pfeile, durchschnittlich 9 °C Oberflächentemperatur) am 17.12.2002. Die Tür ist im unteren Bereich undicht (Luftfahne bis 16 °C). Die Türoberflächentemperatur selbst liegt bei 6.7 °C.
