Untersuchung der Dauerhaftigkeit von Gebäudeluftdichtheitskonzepten

Dipl.-Ing. Søren Peper
Passivhaus Institut, Rheinstraße 44/46, D-64283 Darmstadt
Tel.: 0049-(0) 6151 / 826 99-0, Fax -11
e-mail: mail@passiv.de, www.passiv.de

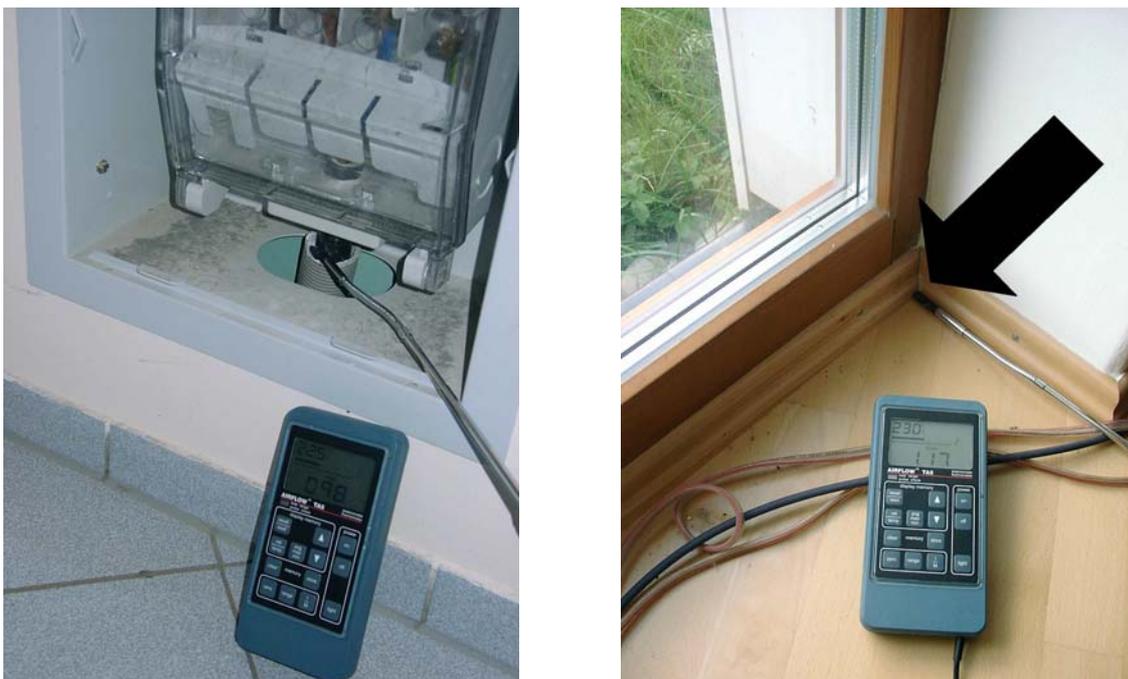
Für die beiden oben exemplarisch beschriebene Passivhäuser im Raum Bamberg (Holzleichtbau) wurden die folgenden kleineren Restleckagen festgestellt:

- Anschluss Fenster bzw. Festverglasung an Fußboden/Laibung,
- Anschluss Fensterbank an Wandelement,
- Anschluss Festverglasung im Dach an Dachelement
- Haustürdichtung,
- einige Glasleisten der Fenster
- Beschädigung der Gipsverkleidungsplatte in der Laibung (Küche).
- einige Lichtschalter/Steckdosen/Kabeldurchführungen,
- wenige Anschlußfugen zwischen Flächenbauteilen (Wand/Geschossdecke und Wand/Dach und Dach/Dach),
- Haustürdichtung sowie
- geringe Leckagen an Rohrdurchführungen für Regen- und Hauptwasserleitungen.

Abbildung 2: Kleine Beispielleckagen an der Kabeldurchführung im Leerrohr (Links: Stegaurach/ Mühlendorf) und in der Laibung beim Anschluss Festverglasung an den Fußboden/ Bodenaufbau (Rechts: Bamberg).

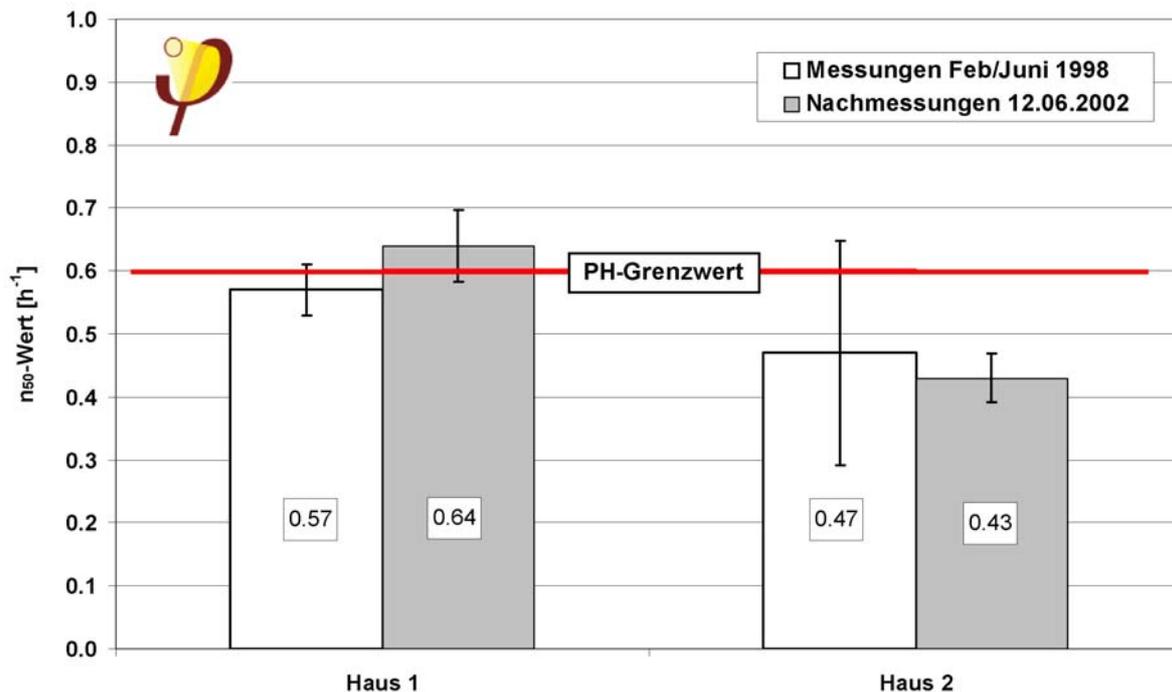
Bei den Erstmessungen lagen beide Gebäude mit $n_{50} = 0,47$ und $0,57 \text{ h}^{-1}$ unterhalb des Passivhaus-Grenzwertes für die Luftdichtheit von $n_{50} = 0,6 \text{ h}^{-1}$ [Sachs 1998]. Bei Gebäude 1 handelt es sich um das erste Passivhaus welches der Architekt geplant hat. Bei Planung von Gebäude 2 flossen gesammelte Erfahrungen auch in Punkto Luftdichtheit mit ein. Die Fehlergrößen bei den beiden Erstmessungen sind in den Messprotokollen mit sehr unterschiedlich Größen angegeben. Vermutlich sind unterschiedliche Windstärken während der Messungen die Ursache dafür.

Die Ergebnisse der beiden Nachmessung mit $n_{50} = 0,64$ und $0,43 \text{ h}^{-1}$ zeigen bei Haus 1 einen leicht erhöhten Wert und bei Haus 2 etwas geringeren Messwert gegenüber den Erstmessungen. Die Messgenauigkeit, bzw. der Fehlerbalken in Abbildung 3 relativiert diese Aussagen allerdings: Aufgrund der Fehler resultieren ähnliche Ergebnisse wie bei den Erstmessungen, es gibt keine nennenswerten Veränderungen. Beide Ergebnisse verdeutlichen die gute Luftdichtheit der Wohngebäude und zeigen, dass das Luftdichtheitskonzept der Planer schlüssig und dauerhaft ist. Bei den gewählten Verklebungen und Sicherungen ist nicht mit einer Verschlechterung zu rechnen. Der Hersteller der in den Objekten eingesetzten Verbindungsprodukten gibt eine Herstellergarantie von 10 Jahren. Es von einer deutlich längeren Lebensdauer der fachgerechten Verklebungen auszugehen.

Abbildung 3: Vergleich der Drucktestmessergebnisse von Erst- und Nachmessungen nach über 4 Jahren bei den zwei Passivhäusern im Raum Bamberg. Die jeweiligen Balken geben die Fehlergrößen an.

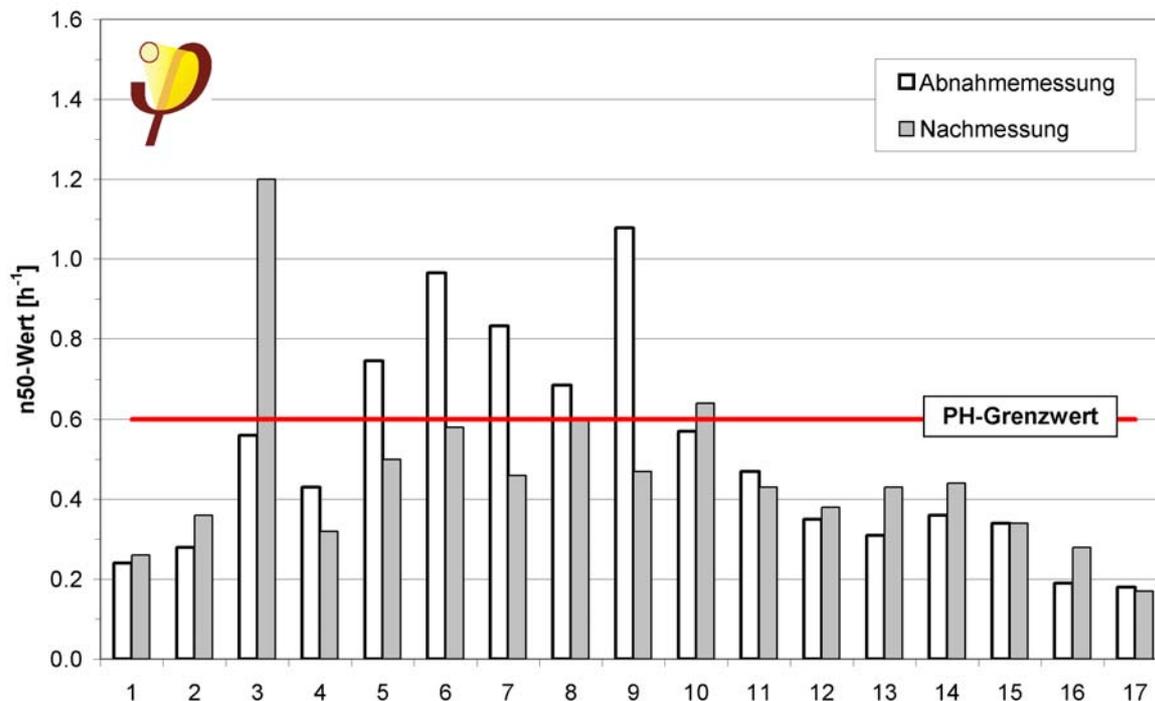
Bei allen im Rahmen des Projektes untersuchten Gebäuden wurden - für die hohen Passivhausanforderungen - gute bis sehr gute Luftdichtheitswerte gemessen. Eine Ausnahme macht nur das Gebäude der laufenden Nr. 3, bei welchem die Hauptleckagen die Qualität der anderen Verbindungen überlagern: Bei der Abnahmemessungen waren die bei der Nachmessung festgestellten Hauptleckagen (z.B. an Durchführungen für Lüftungsrohre) noch temporär abgedichtet. Für dieses Objekt kann **keine** Aussage über die Langzeitstabilität der Verbindungen getroffen werden. Alle Ergebnisse der Nachmessungen von den übrigen 16 Objekten lagen unter bzw. eines knapp über dem Passivhaus-Grenzwert von $n_{50} = 0,6 \text{ h}^{-1}$. Die geringe Überschreitung von Gebäude Nr. 10 ist allerdings unter Berücksichtigung der Messgenauigkeit vernachlässigbar (siehe Ausführungen oben).

Fast alle Veränderungen der Messergebnisse zwischen Abnahme- und Nachmessung liegen innerhalb der Messgenauigkeiten. Hier bilden nur die Gebäude Nr. 5 bis 9 die Ausnahmen, da dort **nach** der Abnahmemessung die gefundene Leckagen nachgebessert wurden. Dadurch hat sich die Luftdichtheit deutlich verbessert, was erst jetzt durch die Nachmessungen belegt werden konnte.

Abbildung 4: Übersicht über die Messergebnisse der Luftdichtheitsmessungen der 17 Untersuchten Gebäude (Abnahme- und Nachmessungen). Gebäude Nr. 3 kann nicht bewertet werden, da dort die Hauptleckagen die Qualität der anderen Verbindungen überlagern.
