# Sanierung mit Passivhauskomponenten

## Untersuchungen zu den Bestandsgebäuden Tevesstraße Frankfurt a.M.

Darmstadt, Februar 2009

Wissenschaftliche Begleitung und mess-  
technische Untersuchung zur Demonstra-  
tion von Passivhaus Gebäudetechnik in  
der Altbaumodernisierung am Beispiel  
Tevesstraße 36-54, Friedrich Ebert-  
Siedlung, Frankfurt/M.

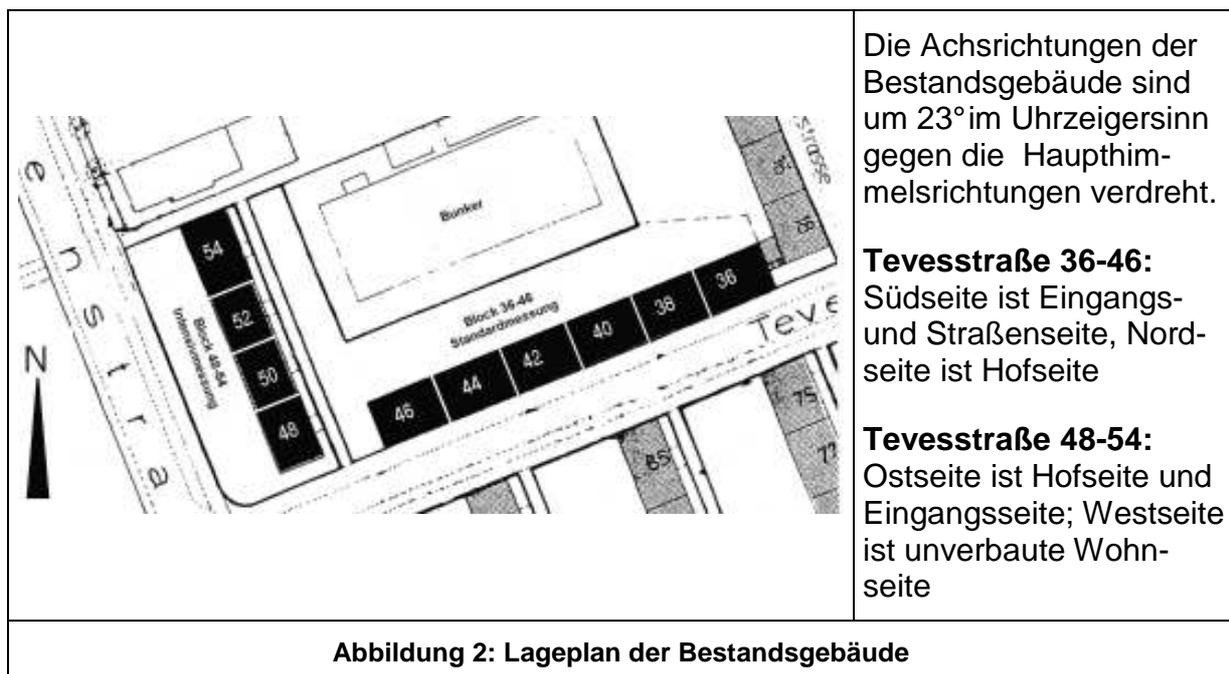
**Abbildung 2: Lageplan der Bestandsgebäude**

Es handelt sich um zwei Wohnungsbaublöcke aus den 50er Jahren, insgesamt 60 Wohneinheiten, die als Zweispännerkonstruktion jeweils sechs Wohnungen über einen Hauseingang bzw. Treppenaufgang erschließen. Der Block in der Tevesstraße weist dabei 6 Hauseingänge mit insgesamt 36 Wohneinheiten (WE), der in der Sondershausenstraße 4 Hauseingänge mit 24 WE auf (siehe Abbildung 2).

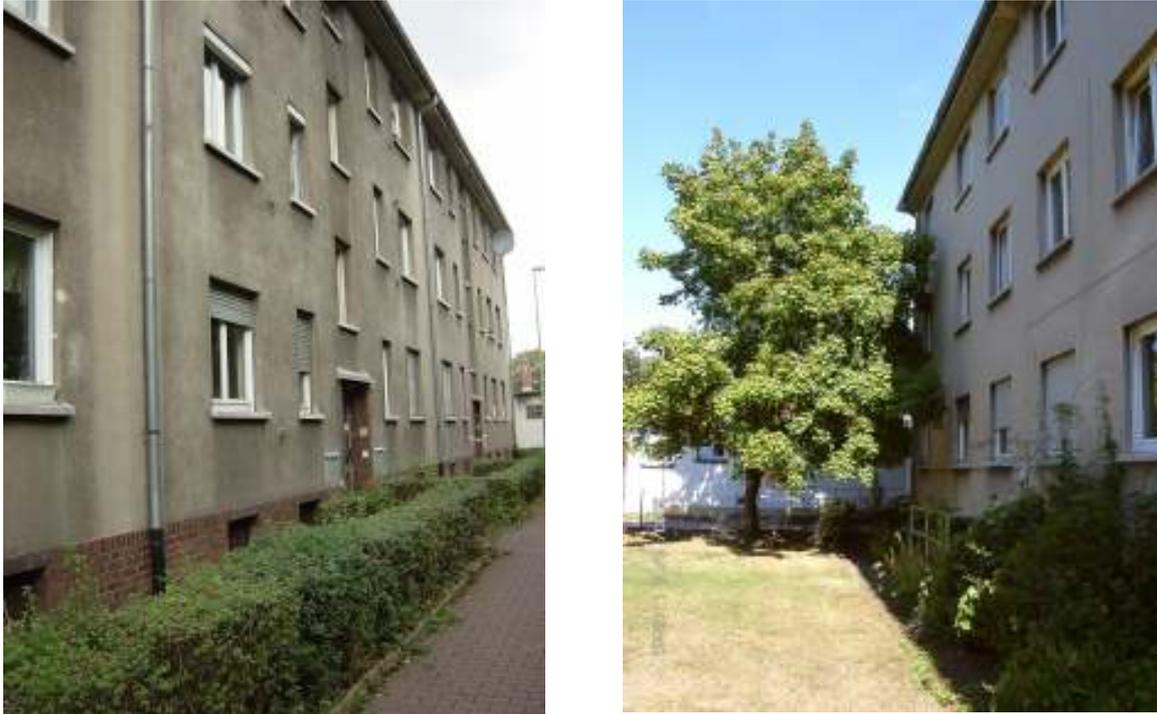
**Abbildung 4: Fassadenansicht der Bestandsgebäude (Straßenseite/ Hofseite, Photos: PHI)**

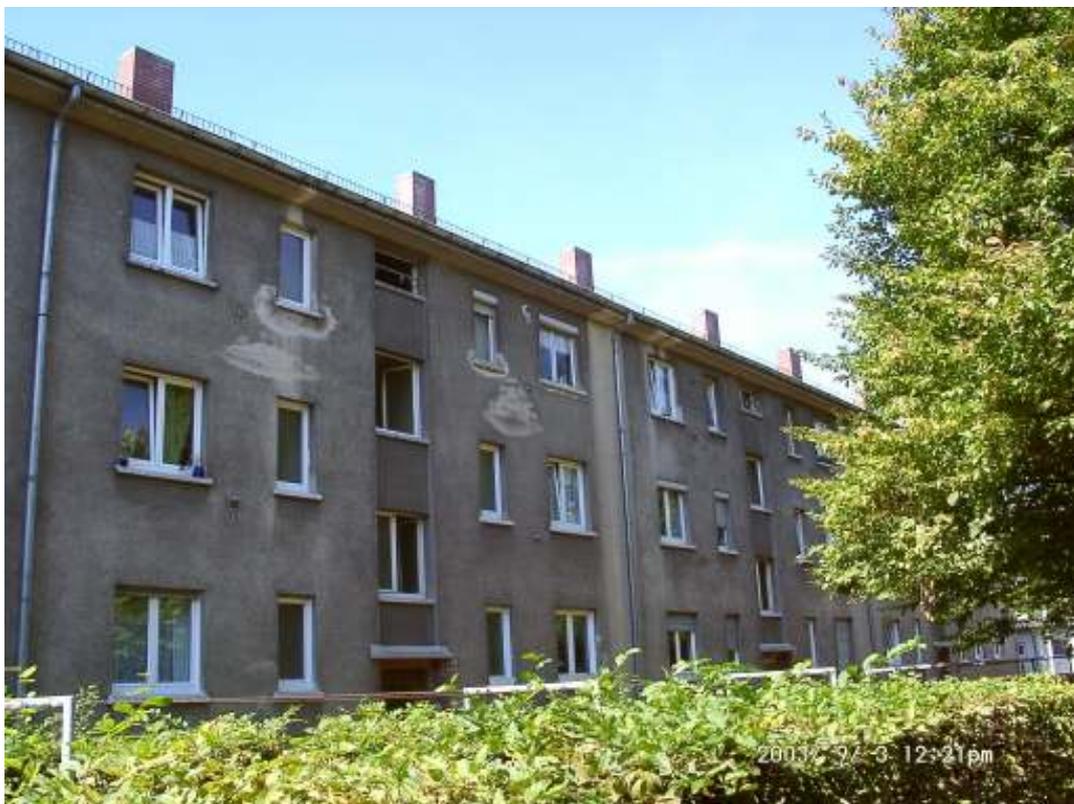
**Abbildung 5: Bestandsgebäude Tevesstraße 48-54, Hofansicht (Eingangsseite), Photos: PHI**

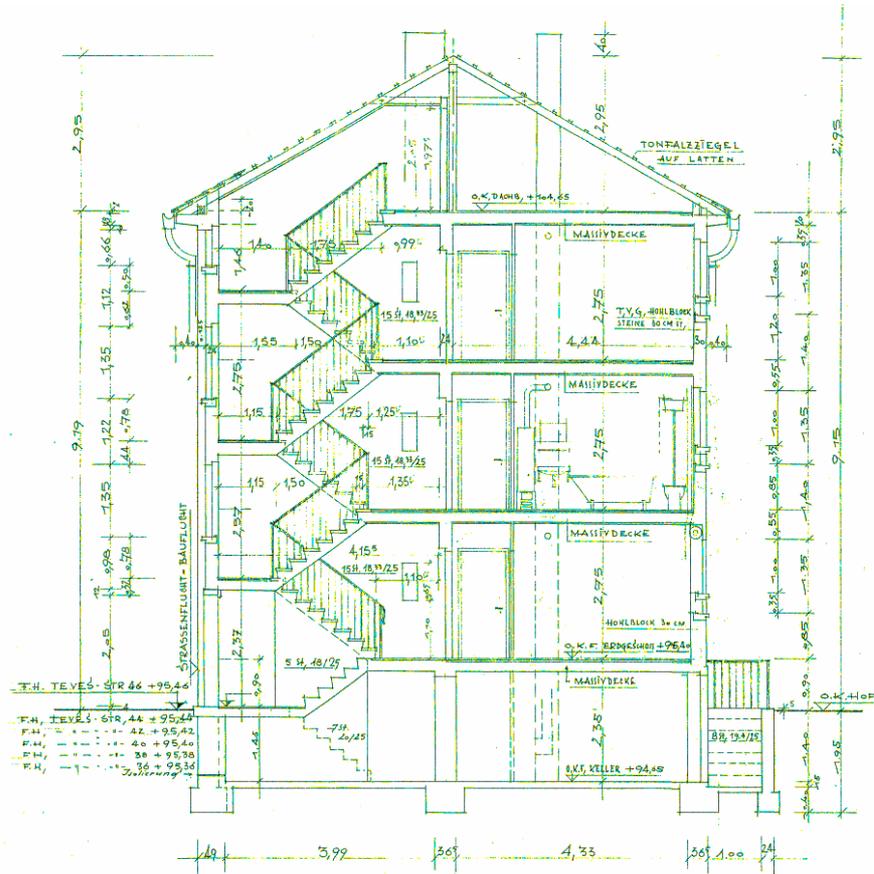
**Abbildung 6: Schnitt Tevesstraße 36-46 (Treppenhaus-Ebene)**

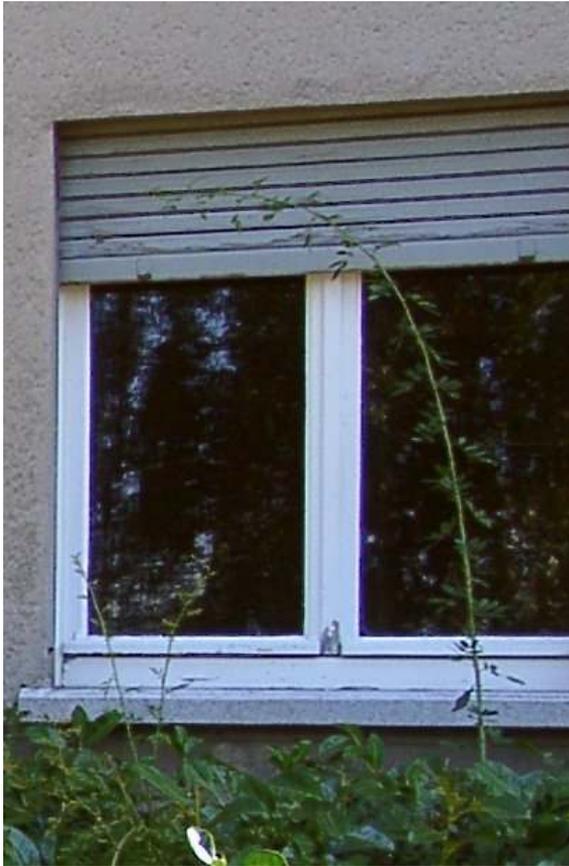
Die ursprünglichen Fenster des Bestandsgebäudes bestehen aus Holzrahmen mit Einscheibenverglasung (U-Wert  $5,2 \text{ W/m}^2\text{K}$ ). Davon sind noch 8 Stück erhalten (siehe Abbildung 7). Die innenliegenden Rolladenkästen sind nach innen mit einem ungedämmten Holzbrett verschlossen, welches lediglich über zwei Drehriegel angedrückt wird. An dieser Stelle liegt eine signifikante Undichtheit (über den Rolladenkasten nach außen) vor. Bis auf wenige Einzelfenster sind diese Rolladenkästen bei allen Fenstern erhalten. Die Holzrahmen mit Einscheibenverglasung wurden dagegen bei den übrigen 120 Fenstern durch Kunststoffrahmen mit Wärmeschutzverglasung  $U_g=1,5 \text{ W/m}^2\text{K}$  ersetzt. Einzelne Fenster auf der Südfassade (Tevesstraße 36-46) wurden nachträglich mit Sonnenschutz (außenliegende Jalousien) ausgestattet (Abbildung 10).

Abbildung 7: Holzfenster mit originalem innenliegendem Holzrolladen im Bestandsgebäude

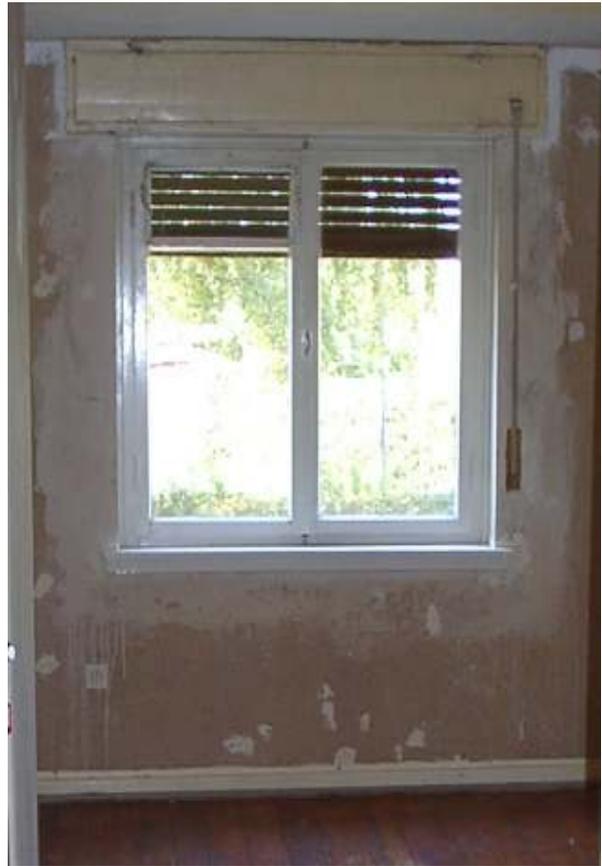
Abbildung 8: Nachträglich eingebaute Kunststoff-Fenster (Holzrolladen original)

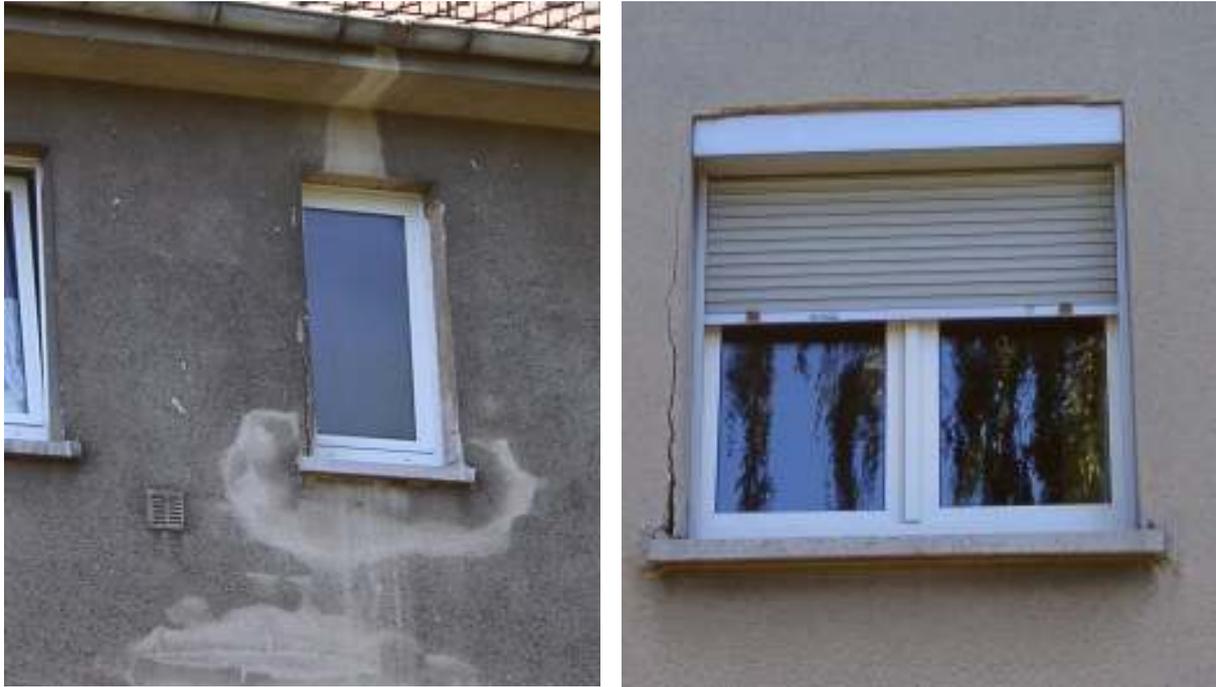
**Abbildung 9: Nachträglich eingebaute PVC-Fenster im Bestandsgebäude (links: ausgebrochene Laibung, rechts mit nachträglich installiertem Rolladenkasten)**

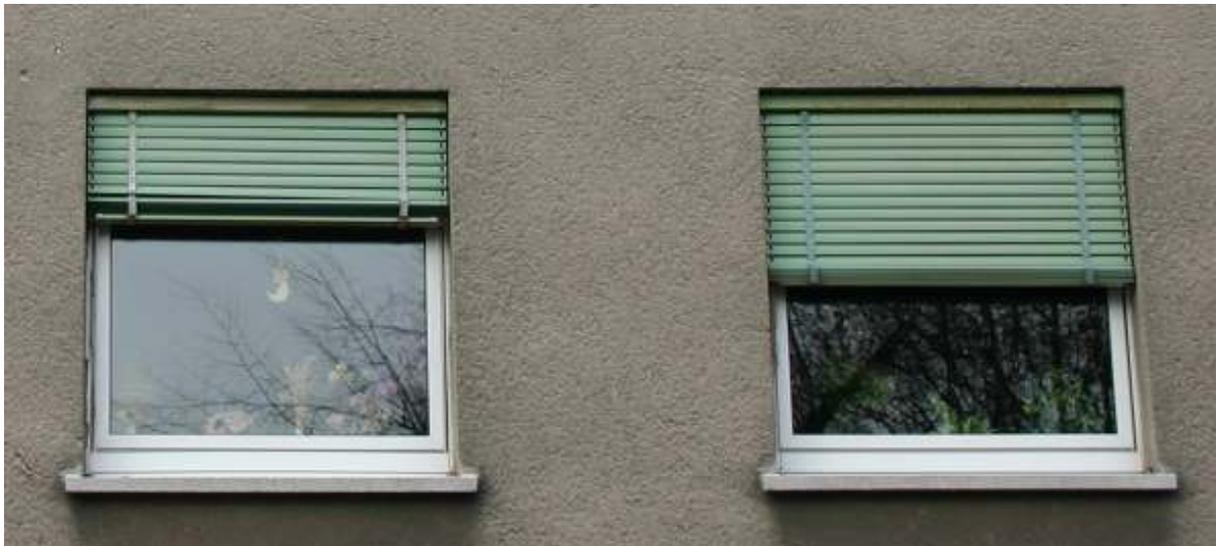
**Abbildung 10: Nachträglich eingebaute Jalousien an der Südfassade (Tevesstraße 36-46)**

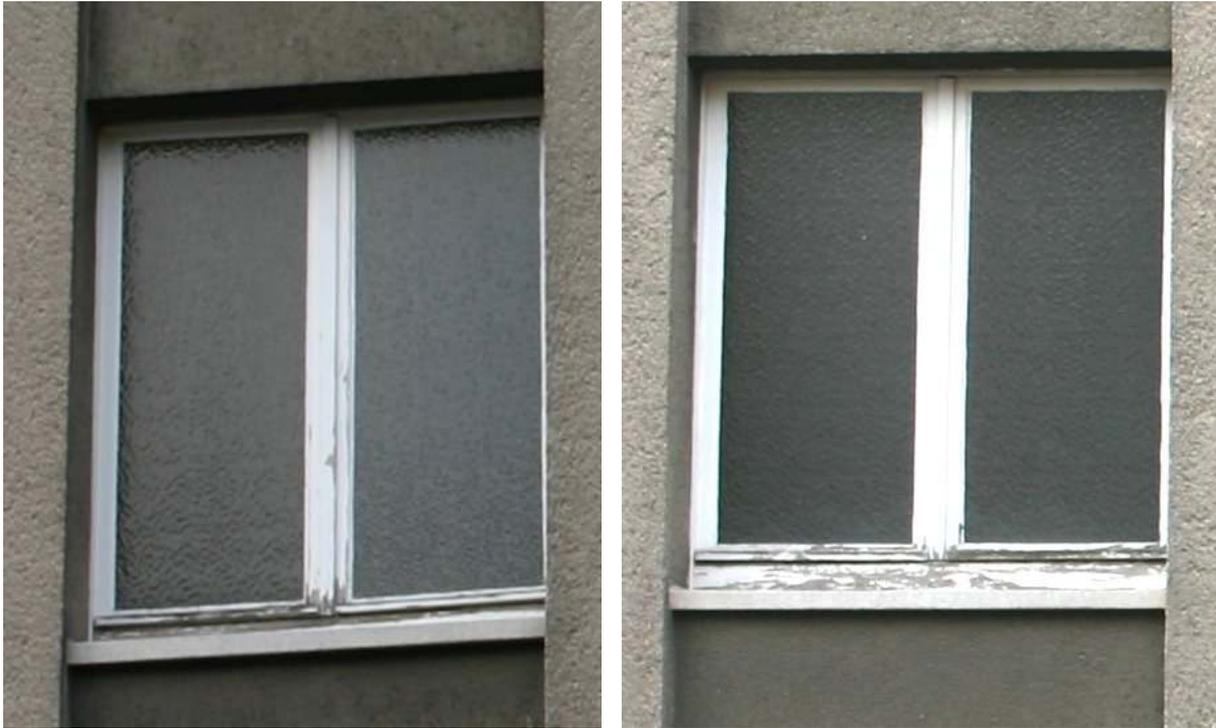
**Abbildung 11: Einfach-verglaste Treppenhausfenster mit Holzrahmen**

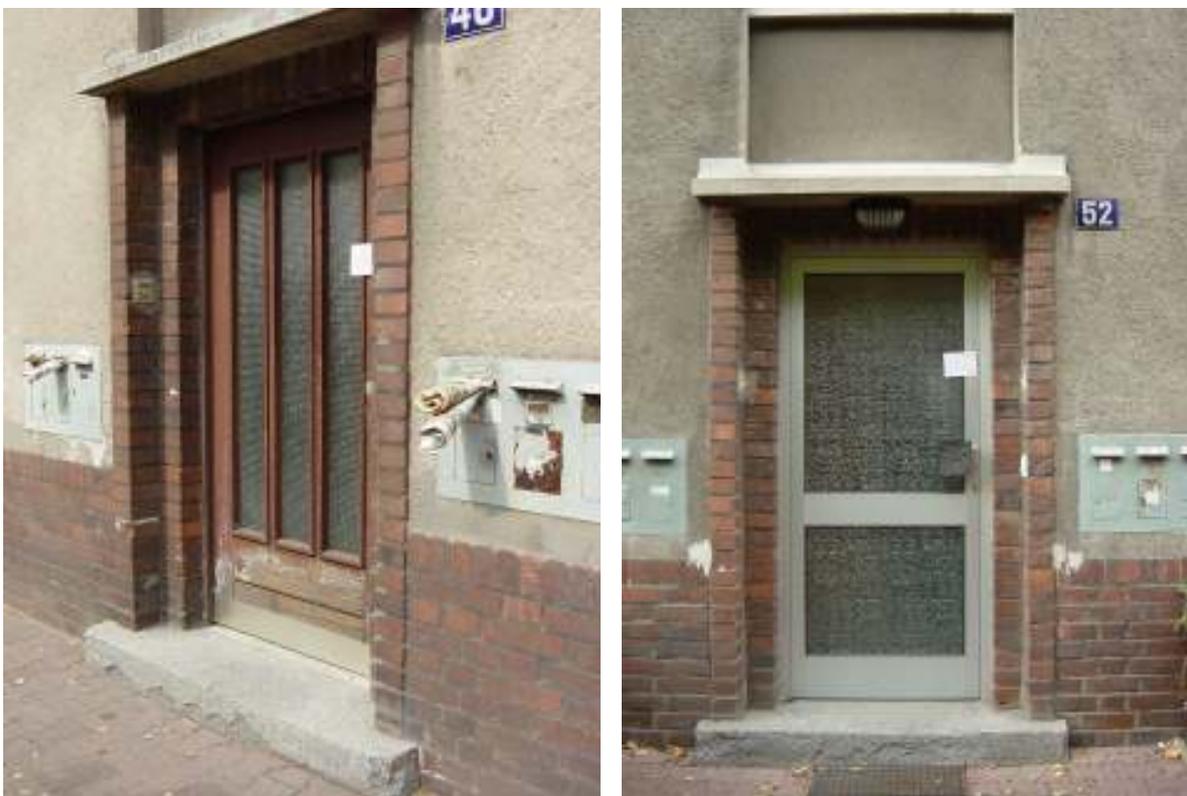
Die Wohnungseingangstüren sind in der Originalausführung aus Holz (U-Wert  $1,4 \text{ W/(m}^2\text{K)}$ ) mit Einfachverglasung (U-Wert  $5,8 \text{ W/m}^2\text{K}$ ), einige wurden durch Aluminium-Türen (Rahmen U-Wert  $2,4 \text{ W/mK}$ ) ersetzt, aber auch diese sind mit ESG ausgestattet. Beide Ausführungsformen sind in Abbildung 12 dargestellt.

**Abbildung 12: Holz- und Aluminiumhauseingangstür im Bestandsgebäude**

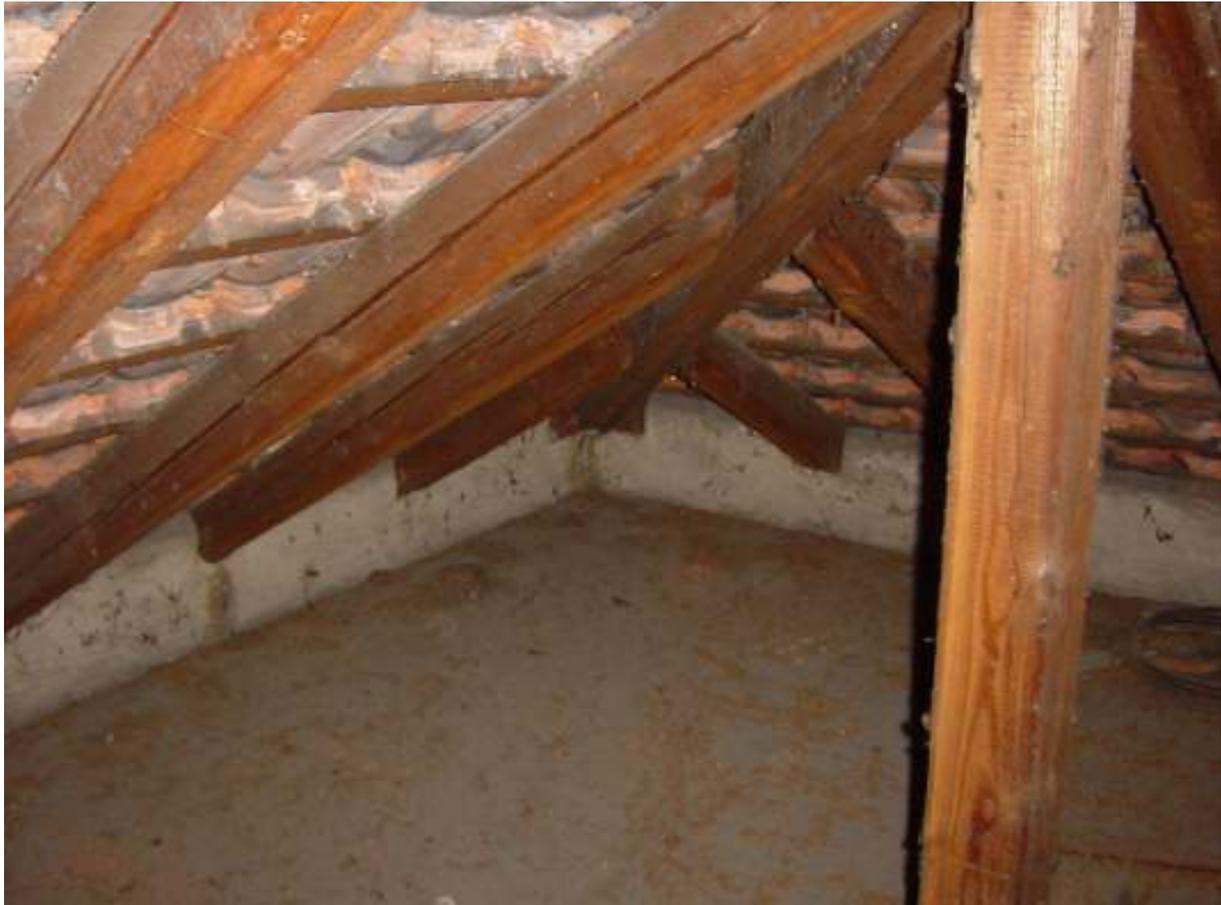
Die Dachkonstruktion im Bestandsgebäude besteht aus Holz mit Tonfalzziegeleindeckung (siehe Abbildung 13). Die oberste Geschossdecke besteht aus einer Stahlsteindecke mit Trümmerschutt. Der berechnete U-Wert beträgt  $1,6 \text{ W/m}^2\text{K}$ .

**Abbildung 13: Dachstuhl und oberste Geschossdecke als Stahlsteindecke**

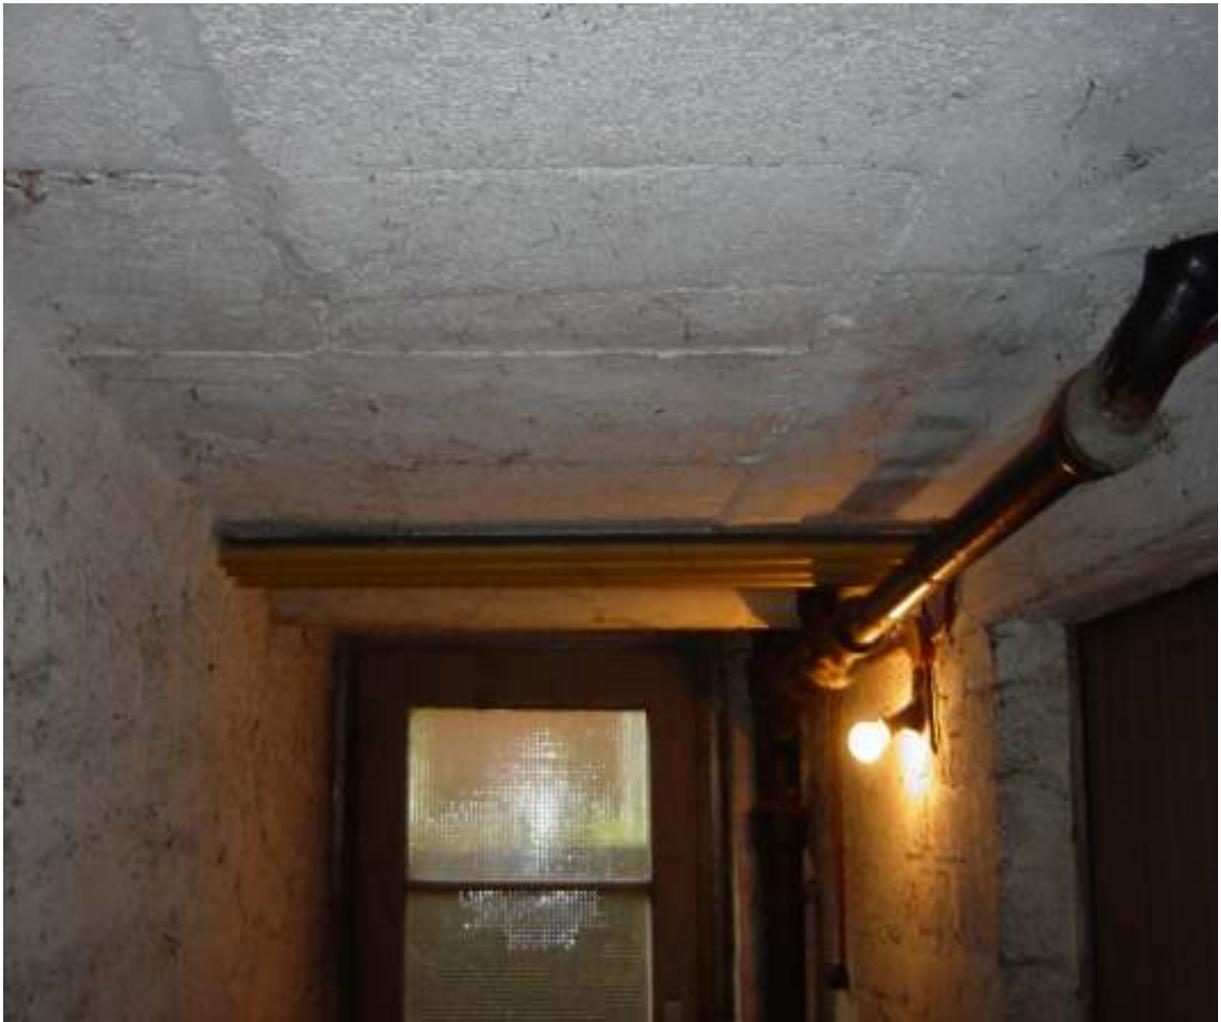
Die Kellerdeckenkonstruktion besteht ebenfalls aus einer Stahlsteindecke mit Trümmerschutt (System Kaiser). Der Fußbodenaufbau im EG besteht aus Sand und Holzfußboden. Damit errechnet sich für den gesamten Kellerdeckenaufbau ein U-Wert von 1,1 W/mK. Die Tür zur Treppenhaus ist eine einfachverglaste Holztür (U-Wert 5,0 W/mK).

Abbildung 14: Kellertür (Abgang Treppenhaus) und Stahlsteindecke (System Kaiser)

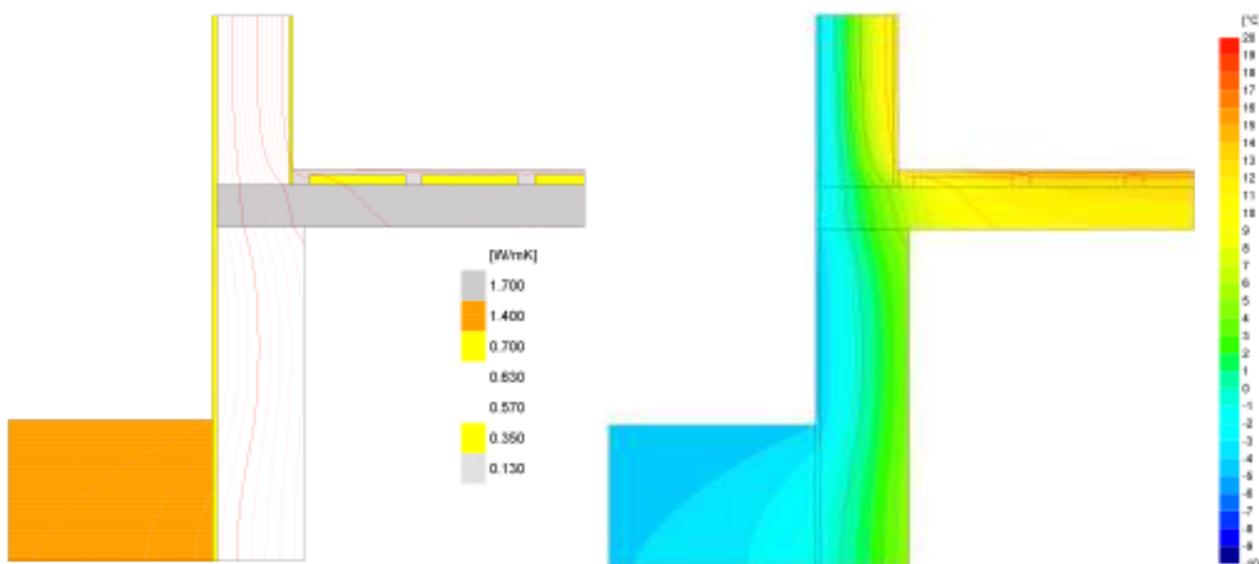
**Abbildung 16: Wärmebrücke WB1. Anschluss Kellerdecke an Außenwand.  $\Psi_a = -0,36 \text{ W/(mK)}$ . Minimale Temperatur an der Innenoberfläche  $\vartheta_{\min} = 9,9^\circ\text{C}$  entsprechend  $f_{Rsi} = 0,6$**

Wie in Abbildung 16 bis Abbildung 22 zu erkennen ist, sind die tiefsten Temperaturen an ungünstigen Stellen, z. B. an Außenwandkanten, so niedrig, dass dort häufig mit Tauwasser, zumindest aber mit Schimmelbildung zu rechnen ist. Von der Norm wird generell gefordert, dass  $f_{R_{Si}}$  ( $R_{Si} = 0,25$ )  $\geq 0,7$  eingehalten wird. Dies wird hier nur für den Anschluss WB2 erreicht, Innenwand auf Kellerdecke. Diese Problematik wurde ausführlich in der Literatur beschrieben [2], [4].

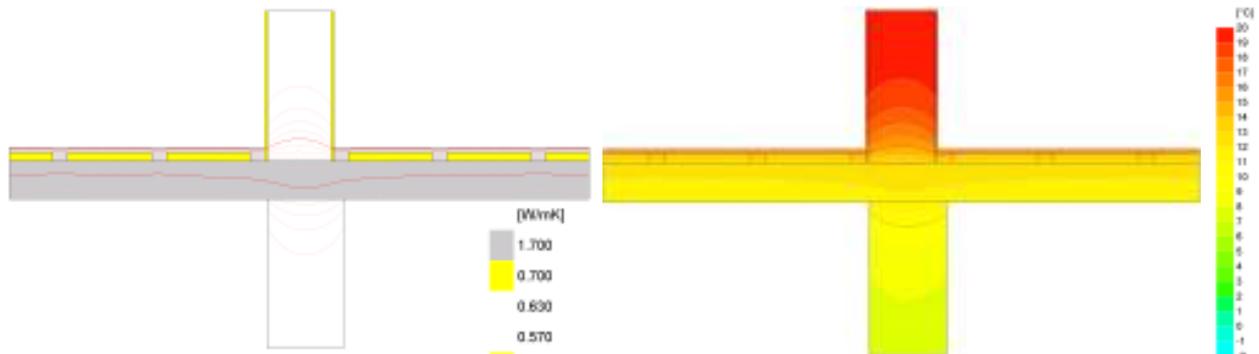
**Abbildung 17: Wärmebrücke WB 2, Kellerdecke an Innenwand. Der Wärmebrückenverlustkoeffizient ist hier  $\Psi_a = 0$ , weil die Wärmeleitfähigkeit der Wandmaterialien geringer ist als die der Betondecke.  $\vartheta_{\min} = 12,8^\circ\text{C}$ , am Innenputz hinter den Holzdielen,  $f_{R_{Si}} = 0,70$**

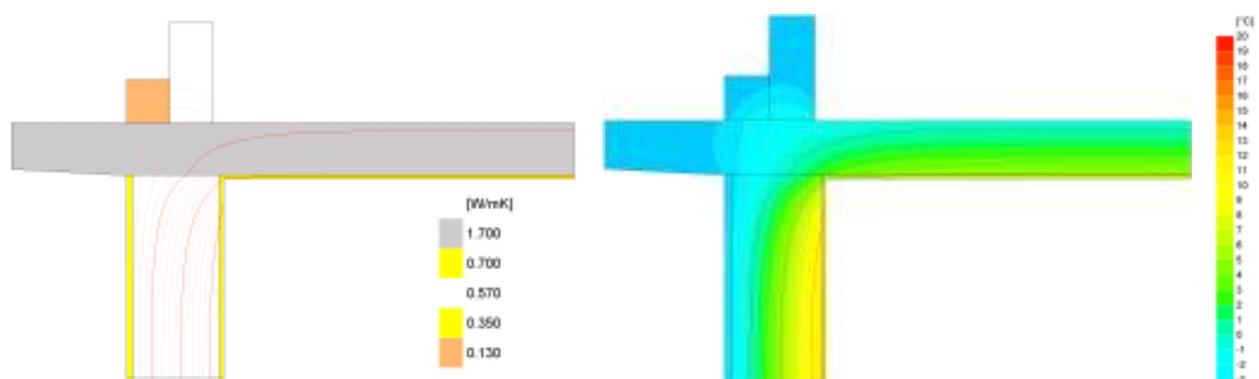
**Abbildung 18: Wärmebrücke WB 3, Traufanschluss Außenwand an oberste Geschossdecke.  $\Psi_a = -0,96 \text{ W}/(\text{mK})$ .  $\vartheta_{\min} = 5,9^\circ\text{C}$  in der oberen Ecke,  $f_{R_{Si}} = 0,44$**

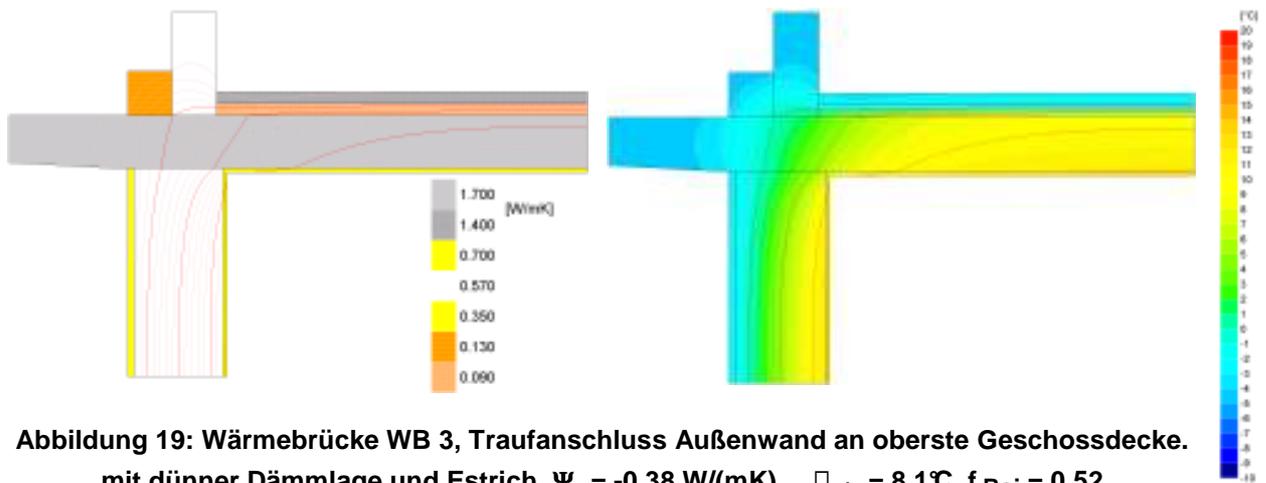
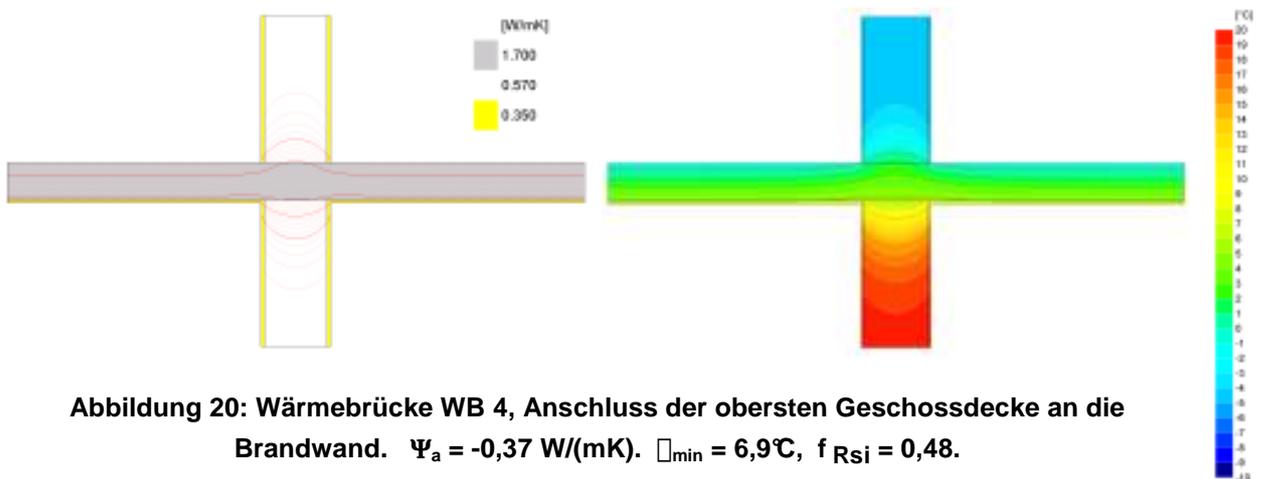
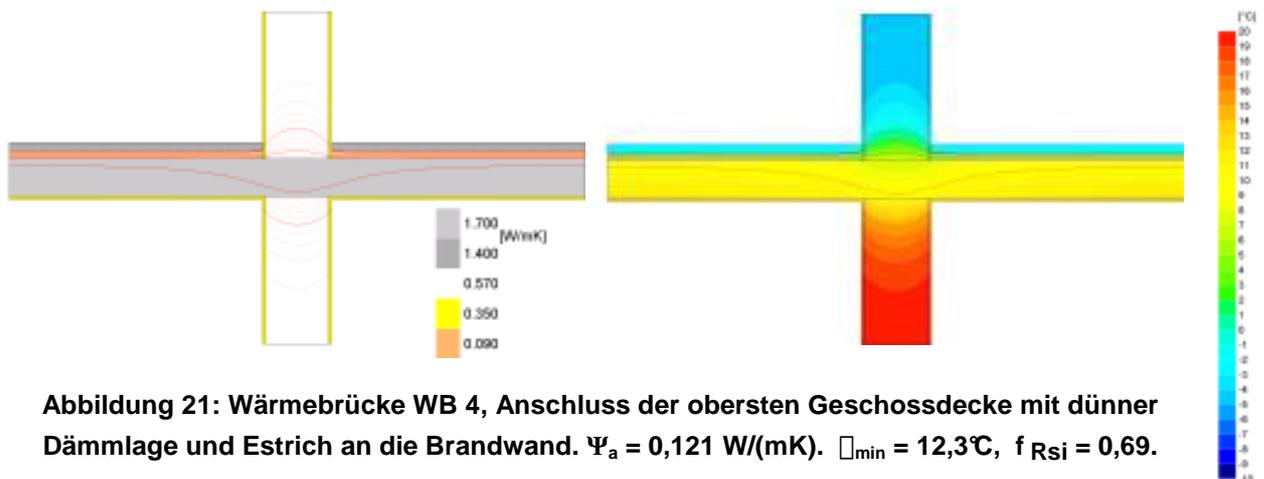
In Abbildung 19 und Abbildung 21 wurde der Einfluss einer dünnen Dämmlage unter einem Estrich auf der obersten Geschossdecke dokumentiert. Bei Gebäuden, die um die Jahrhundertwende errichtet wurde, ist eine solche Dämmschicht in der Regel vorhanden. Bei Gebäuden ab den 1960er Jahren wurde sie zunehmend weggelassen. Diese lediglich 40 mm dünne Dämmschicht verhindert, dass die Temperaturen an den inneren Bauteiloberflächen auf weniger als  $8^\circ\text{C}$  absinken (Traufanschluss in Abbildung 19), was zumindest einen geringen, wenn auch nicht den heute geforderten Tauwasserschutz gewährleistet. Die Energiebilanz wird durch diese dünne Dämmschicht allerdings nicht in ausreichendem Maß verbessert.

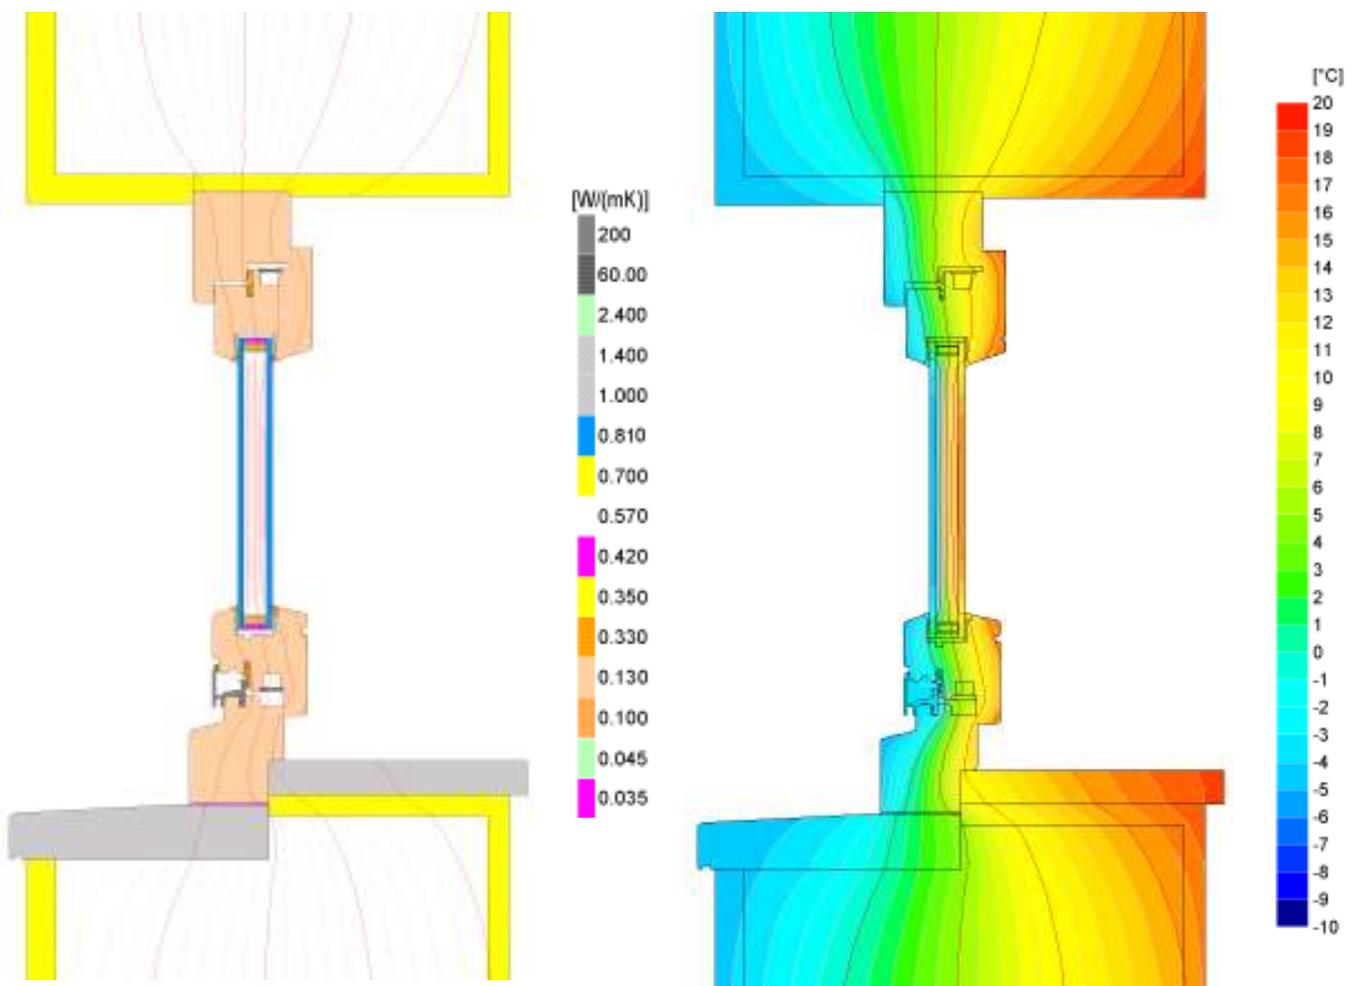
In Abbildung 22 ist der konventionelle Fensteranschluss dargestellt, wie er bislang gemäß der üblichen Baupraxis ausgeführt wurde. Ein Fenster aus Holz- oder Kunststoff-Profilen wird in der Laibung und im Sturz direkt an das nicht gedämmte Mauerwerk angeschlossen. In der Brüstung wird das Profil direkt auf die Fensterbank, hier aus Werkstein, aufgesetzt. Die innere Fensterbank wird in einem Stufenfalz der Fensterprofiles angeschlagen.

**Abbildung 22: Wärmebrücke WB 5. Position eines konventionellen Holzfensters im Mauerwerk der Außenwand. Fensterbänke innen und außen aus Stein.  $U_w$ (nicht eingebaut)= 1,51 W/(m<sup>2</sup>K)**

**Einbauwärmebrücke Laibung:  $\Psi_a = 0,31$  W/(mK),  $\vartheta_{\min} = 11,9^\circ\text{C}$ ,  $f_{Rsi} = 0,68$**

**Brüstung:  $\Psi_a = 0,40$  W/(mK),  $\vartheta_{\min} = 10,8^\circ\text{C}$ ,  $f_{Rsi} = 0,63$**

**Resultierender Wärmeverlust über das eingebaute Fenster:  $U_w$ (eingebaut = 2,49 W/(m<sup>2</sup>K)**

Die bauphysikalische Fragwürdigkeit einer solchen 'Sanierung' zeigt sich beim Studium der Temperaturverläufe in Abbildung 22 und Abbildung 23: Die Temperaturen an den Innenoberflächen von Rahmen und angrenzendem Mauerwerk sinken bis auf etwa 10°C (Brüstung) ab. Tauwassergefahr bzw. Schimmelbildung ist hier also immer noch gegeben. Doch selbst bei Verwendung von heute üblichen konventionellen Holzfensterrahmen sind die Temperaturverhältnisse nicht wesentlich besser. Die Wärmeverluste über das Fenster und die Wärmebrücke am Bauteilanschluss sind dementsprechend hoch. Für eine hocheffiziente Sanierung sind diese Fenster deshalb ungeeignet und können nicht weiter verwendet werden.

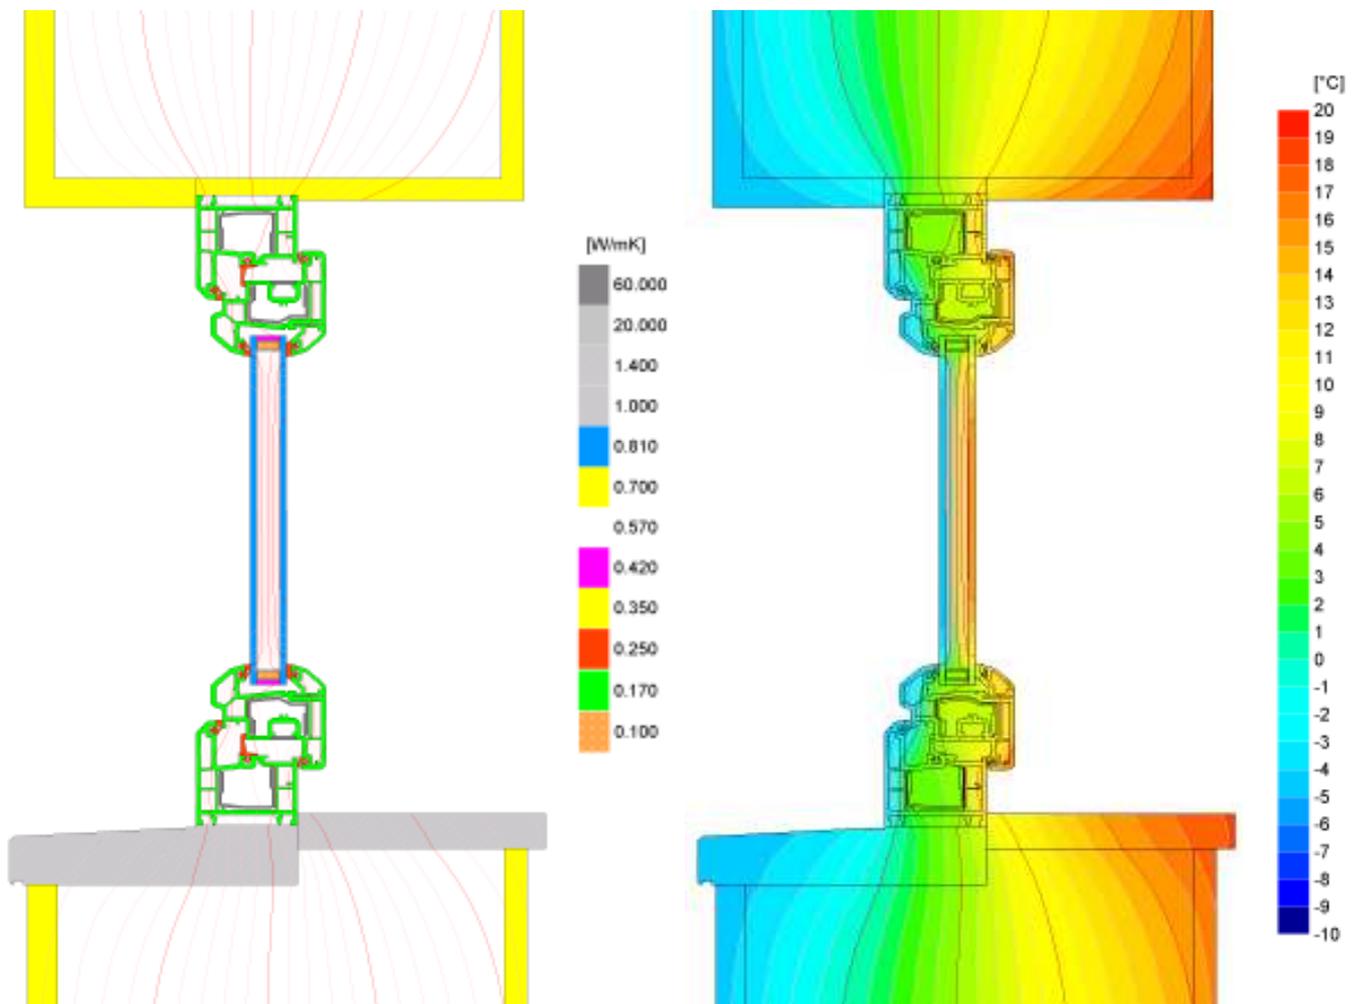
Abbildung 23: Wärmebrücke WB 5. Position eines konventionellen Fensterrahmens aus Hohlkammer-PVC-Profilen im Mauerwerk der Außenwand. Fensterbänke innen und außen aus Stein.  
 $U_w(\text{nicht eingebaut}) = 2,02 \text{ W}/(\text{m}^2\text{K})$

Einbauwärmebrücke Laibung:  $\Psi_a = 0,25 \text{ W}/(\text{mK})$ ,  $T_{\min} = 11,6^\circ\text{C}$ ,  $f_{Rsi} = 0,66$

Brüstung:  $\Psi_a = 0,35 \text{ W}/(\text{mK})$ ,  $T_{\min} = 9,6^\circ\text{C}$ ,  $f_{Rsi} = 0,58$

Resultierender Wärmeverlust über das eingebaute Fenster:  $U_w(\text{eingebaut}) = 2,82 \text{ W}/(\text{m}^2\text{K})$

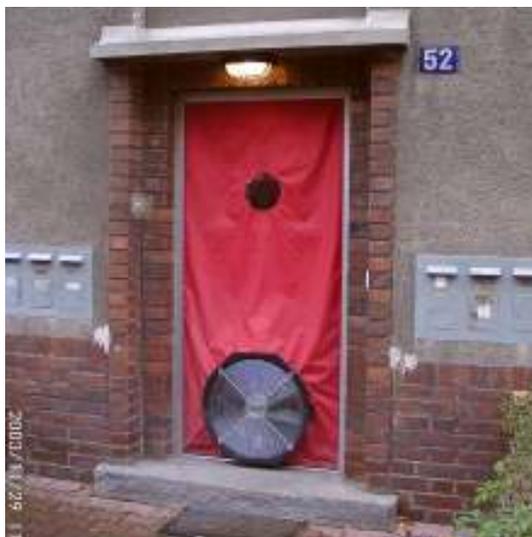
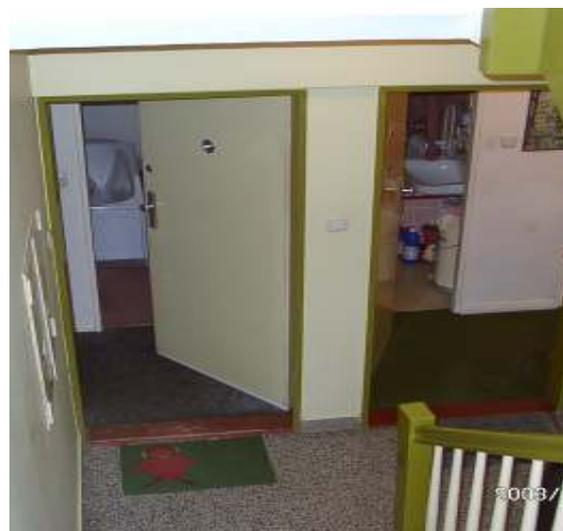
Die Luftdichtheit der Bestandsgebäude wurde am 28. und 29. November 2003 mittels Blower Door Messungen untersucht. An den beiden Tagen wurden hauseingangswise Luftdichtheitsmessungen nach EN 13829 (Verfahren A) durchgeführt. Die Luftfördereinrichtung (Minneapolis Blower Door Model 4 mit Druckmessdose Tectite) wurde jeweils in die Hauseingangstür eingebaut und die Keller- wie auch die Bodentür geschlossen gehalten. Die Bewohner sind über die Messungen im Vorfeld informiert worden. Sie wurden gebeten anwesend zu sein, damit während der Messung aus Sicherheitsgründen die Gasetagenheizungen abgeschaltet werden und die jeweils sechs Wohnungstüren offen stehen konnten. Somit bildeten die sechs Wohnungen mit dem Treppenhaus einen Luftverbund und man konnte mit nur einer Gesamtmessung pro Hauseingang die Luftdichtheit des Gebäudes bestimmen. Dieses Vorgehen konnte in allen Fällen erfolgreich durchgeführt werden. Vereinzelt waren die Bewohner nicht anwesend und die Wohnungstüren konnten nicht geöffnet werden. In diesen Fällen wurden die einzelnen Türen temporär vom Treppenhaus aus abgeklebt und das Volumen der entsprechenden Wohnung vom Gebäudevolumen abgezogen. An einer Beispielwohnung wurde kontrolliert, ob es Leckageströme über Anschlussfugen oder Schächte zwischen der abgeklebten und einer Nachbarwohnung gibt. Hier konnten keine nennenswerten internen Leckagen festgestellt werden. Das gewählte Vorgehen konnte damit sinnvoll durchgeführt werden.

**Abbildung 24: Eingebaute Blower Door in der Hauseingangstür und geöffnete Wohnungstüren während der Messung.**

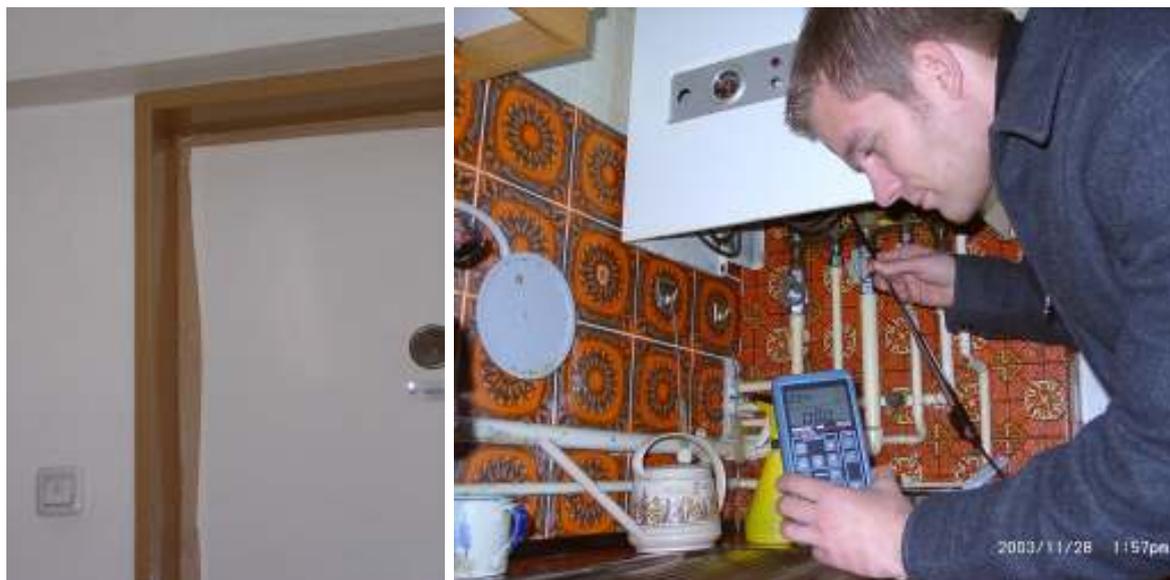
**Abbildung 25: Temporär abgeklebte Wohnungstür und Kontrolle der Lüftströmung an der Gastherme mittels Thermoanemometer.**

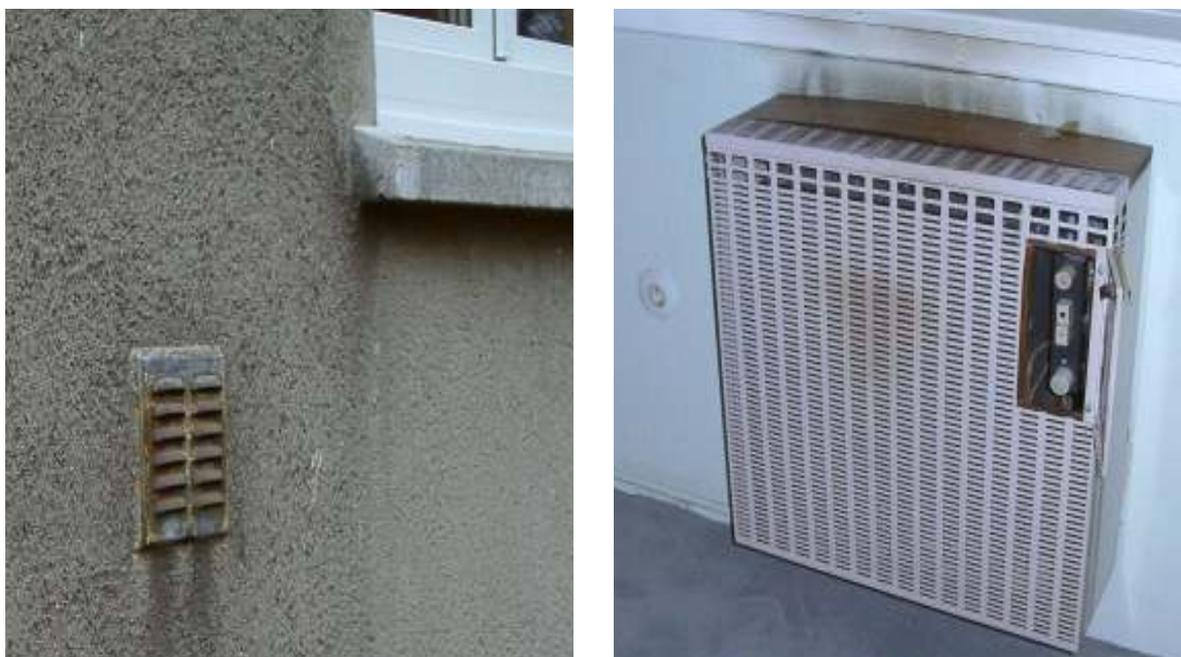
**Abbildung 26: Lüftungsgitter für Küchenbelüftung und Einzelraum Gasofen mit Abgasrohr nach außen. Deutlich zu erkennen ist der Ruß- und Staubniederschlag an der kalten Innenoberfläche der Außenwand.**

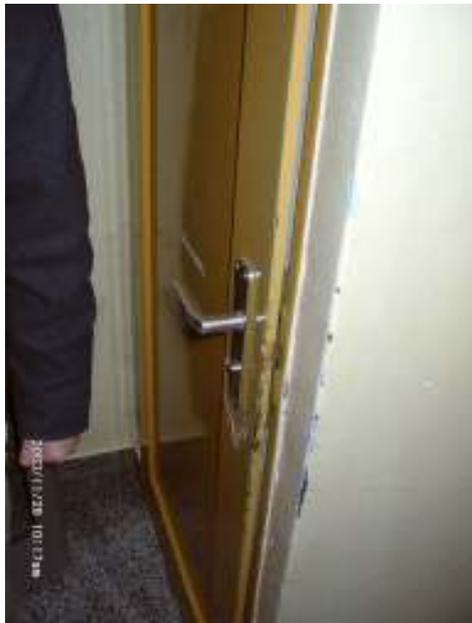
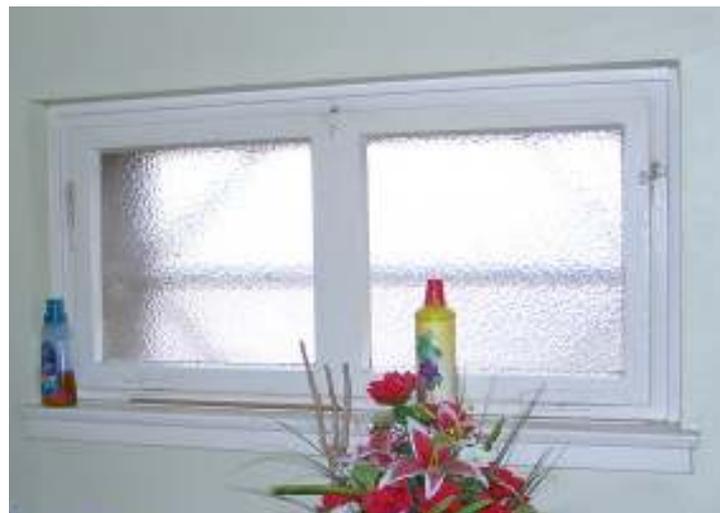
So konnten Undichtheiten in den Treppenhäusern durchgängig - wenn auch in unterschiedlicher Ausprägung - lokalisiert werden an:

- Fenstern sowie
- Keller- und Bodentüren.

**Abbildung 27: Leckagen an der geschlossenen Kellertür im Treppenhaus und am Treppenhausfenster.**

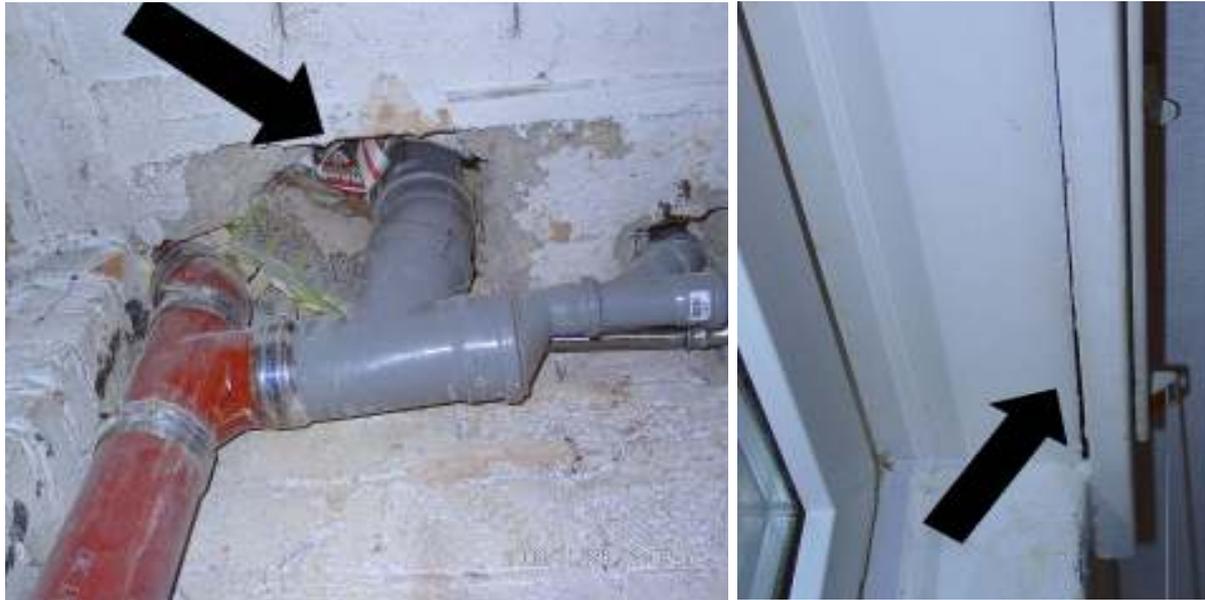
Abbildung 28: Links: Leckagen am Abwasserrohr einer EG-Wohnung (vom Kellerflur gesehen). Der Bereich war mit Zeitungspapier ausgestopft. Rechts: Leckage in einer Wohnung am Rolladenkasten.

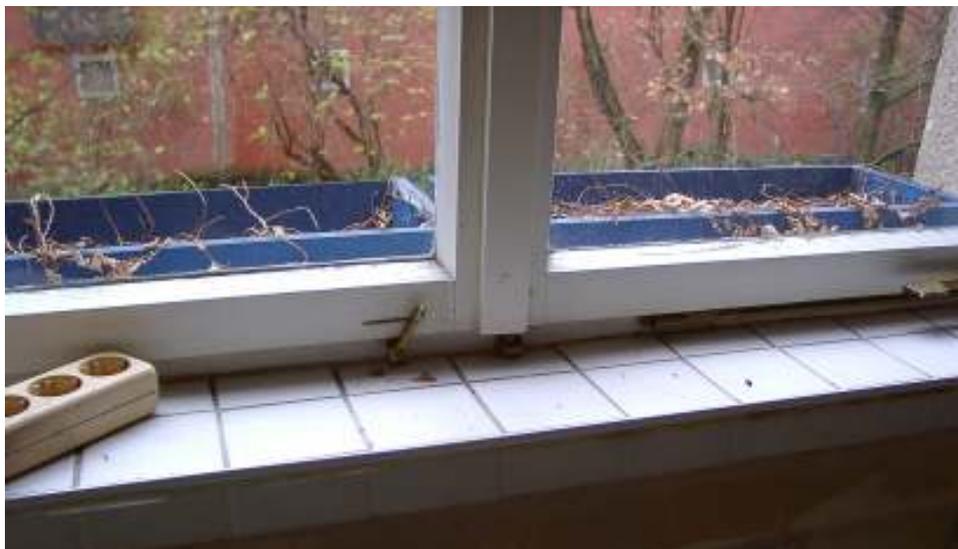
Abbildung 29: Undichtetes Fenster in einer Wohnung
