# Sanierung mit Passivhauskomponenten

## Untersuchungen zu den Bestandsgebäuden Tevesstraße Frankfurt a.M.

Darmstadt, Februar 2009

Wissenschaftliche Begleitung und mess-  
technische Untersuchung zur Demonstra-  
tion von Passivhaus Gebäudetechnik in  
der Altbaumodernisierung am Beispiel  
Tevesstraße 36-54, Friedrich Ebert-  
Siedlung, Frankfurt/M.

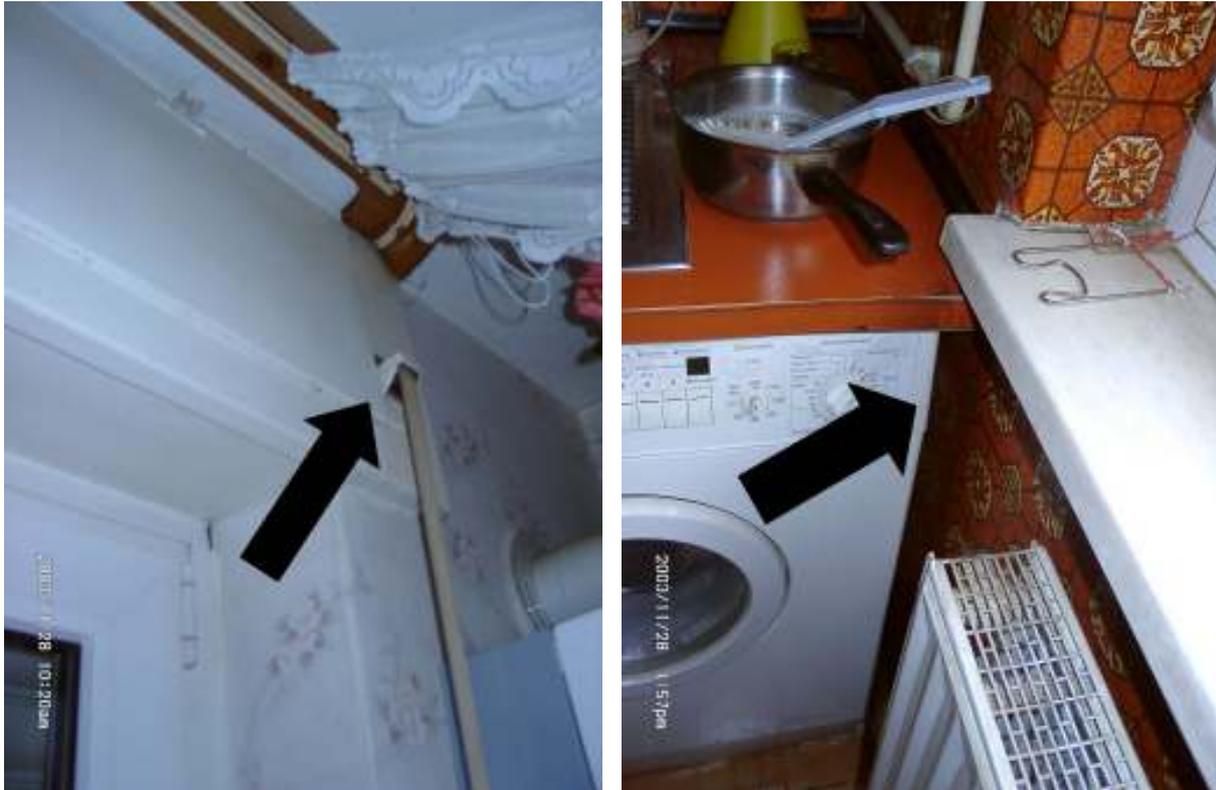
**Abbildung 30:** Links: Leckagen am Rollladenkasten, insbesondere an der Gurteinführung. Rechts: In der Küche festgestellte Luftströmung durch den Lüftungsstein in der Außenwand.

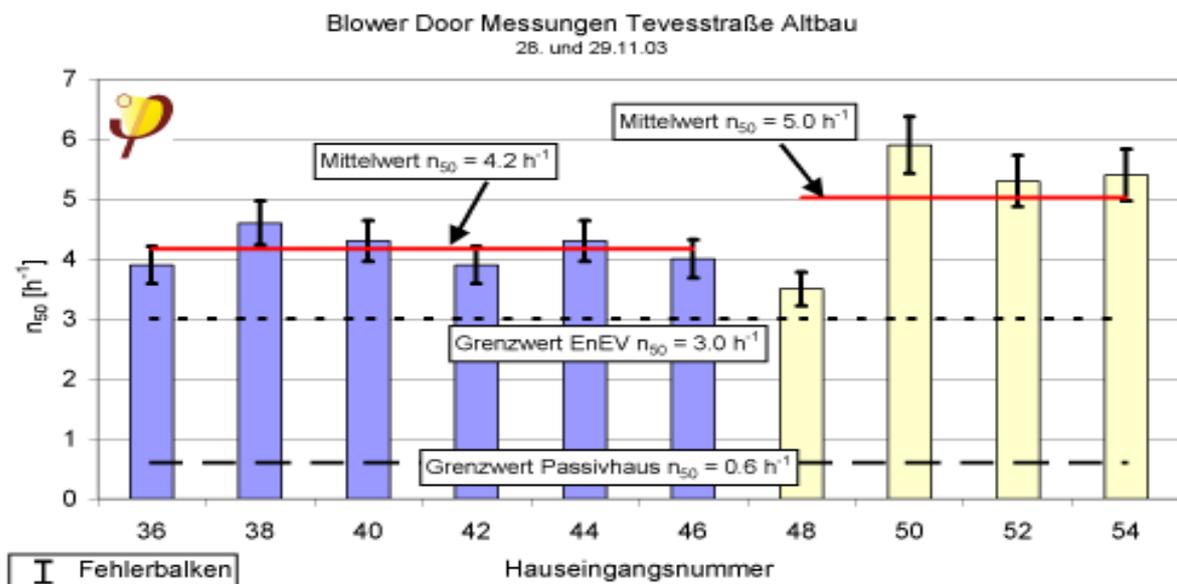
Die Drucktestmessungen (Unter- und Überdruckmessreihe) wurden für jeden der zehn Eingänge einzeln ausgewertet. Es ergaben sich Messwerte zwischen  $n_{50} = 3,5$  und  $5,9 \text{ h}^{-1}$ . Dabei liegt der Mittelwert von Block 36 bis 46 mit  $n_{50} = 4,2 \text{ h}^{-1}$  unter dem von Block 48 bis 54 mit  $n_{50} = 5,0 \text{ h}^{-1}$ . Der gesamte volumengewichtete Mittelwert für beide Wohnblöcke ergibt sich zu  $n_{50} = 4,4 \text{ h}^{-1}$ . Die internen Leckagen zwischen Wohnungen benachbarter Hauseingängen wurden nicht separat gemessen. Dazu hätte eine aufwendigere Messmethode (sog. „Schutzdruckverfahren“) durchgeführt werden müssen, welche den Rahmen dieses Forschungsprojektes überschritten hätte und auch keine entscheidenden zusätzlichen Erkenntnisse gebracht hätte. Bei der Bauweise sind keine Volumenströme in nennenswerter Größe zu erwarten. Bei den Stichproben in den unbewohnten Wohnungen wurden diesbezüglich keine Leckagen festgestellt.

Die Messwerte liegen damit deutlich über den heute nach gültiger Bauvorschrift (EnEV) zulässigen Werten von  $n_{50} = 3,0 \text{ h}^{-1}$  für Gebäude ohne Lüftungsanlagen. An der graphischen Darstellung der Messwerte in Abbildung 31 zeigt sich damit auch deutlich die Herausforderung zum Erreichen des Passivhaus-Grenzwertes von  $n_{50} = 0,6 \text{ h}^{-1}$  nach der Sanierung der Objekte.

**Abbildung 31: Ergebnisse der 10 Luftdichtheitsmessungen am 28. und 29. November 2003 der beiden Altbaublöcke in der Tevesstraße. Die Mittelwerte sind je jeweils pro Block dargestellt.**

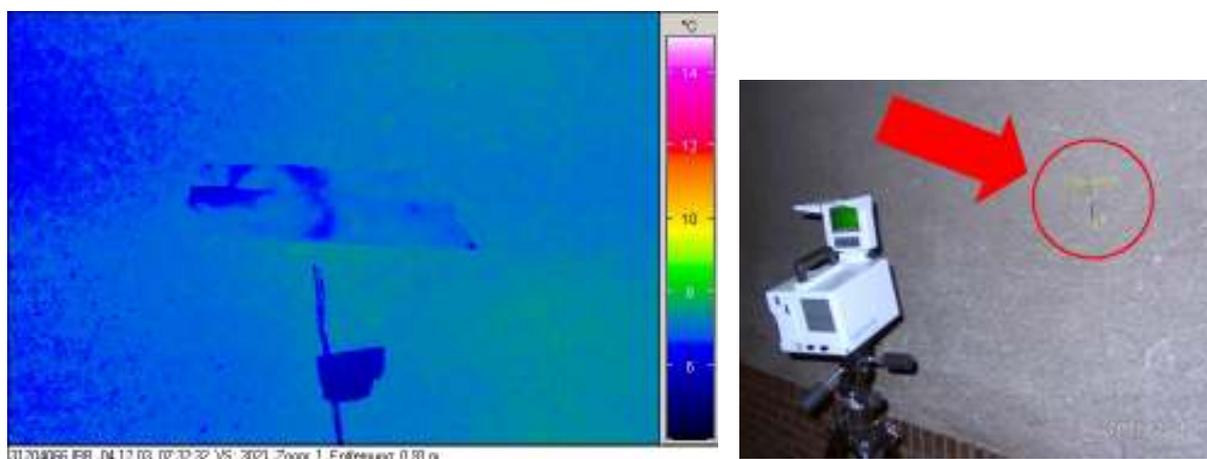
Zur Kontrolle der Temperaturmessung wurde der Oberflächensensor (Pt100) eines Temperaturmessgerätes (Almemo 2290-8, Fa. Ahlborn) mit einem Kreppband auf die Putzoberfläche der Westfassade von Haus 46 geklebt. Nach ausreichender Wartezeit wurde ein IR-Bild des Bereichs angefertigt und die Oberflächentemperatur am Messgerät abgelesen. Unter Annahme einer Emissivität von  $\epsilon = 0,93$  ergibt sich der Bereich um den Sensor im Mittel zu 7,2 °C, die Messung mit dem Oberflächensensor ergab den Messwert von 7,0°C. Die Abweichung von 0,2 K ist für die Auswertung als hinreichend genau anzusehen.

**Abbildung 32: Oberflächentemperaturmessung mit Hilfe eines Oberflächen Pt100-Sensors zur Kontrolle der Thermographieaufnahmen. Im Kreis befindet sich der aufgeklebte Sensor.**

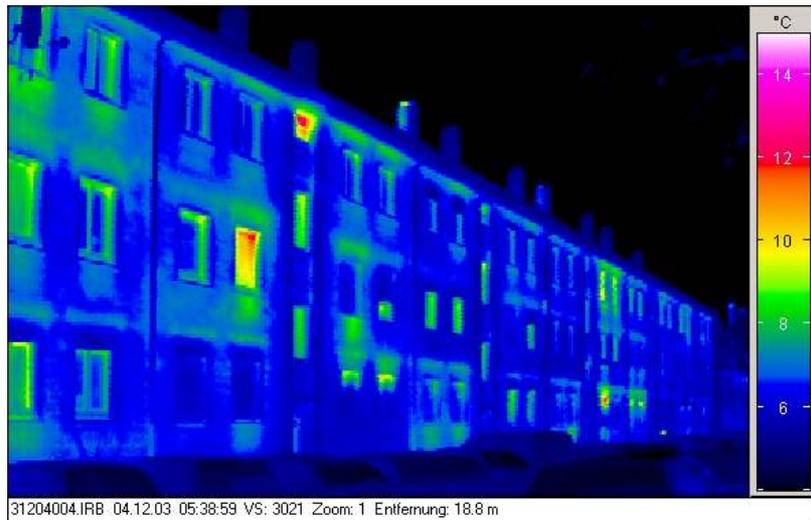
Die gesamte Südfassade von Block 36-46 ist als Übersicht aus westlicher und östlicher Richtung dokumentiert. In Abbildung 33 zeichnen sich als wärmere Bereiche insbesondere die Fensterstürze und die Heizkörperbereiche unter den Fenstern ab.

**Abbildung 33: Block 36 bis 46 Gesamtansicht der Südfassade mit Blickrichtung von West und von Ost.**

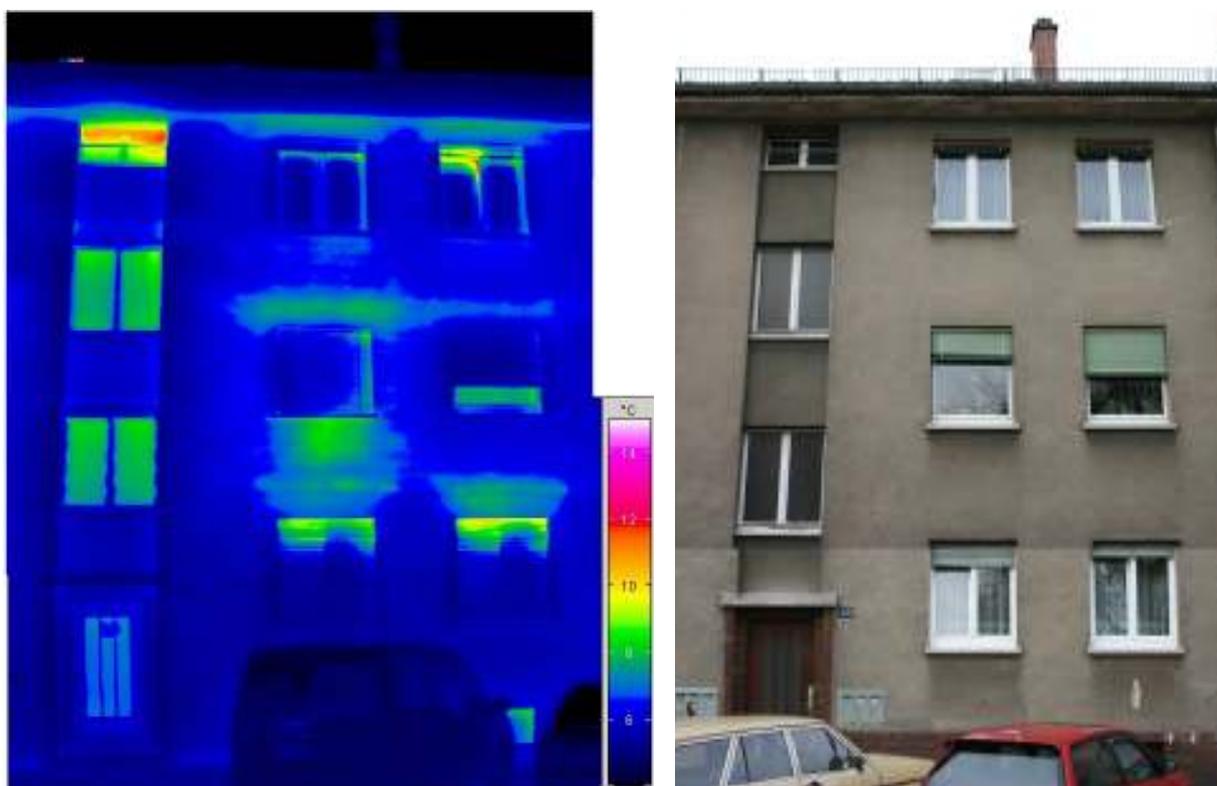
Ein Ausschnitt der Südfassade, der rechte Teil von Haus Nr. 44, wird hier exemplarisch dargestellt. Die Thermographie (Abbildung 34) zeigt als wärmere Bereiche die Fensterstürze der Wohnungsfenster und den Bereich eines Heizkörpers unter dem Fenster im 1. OG. Bei dem IR-Bild sind die Außenrollläden im EG und 1. OG heruntergelassen (rechts im 1. OG nicht vollständig). Im 2. Stock sind ein Flügel des rechten Wohnungsfensters und das Treppenhausfenster nicht richtig verschlossen bzw. leicht geöffnet. Die Wandoberflächentemperaturen im Bereich der Wohnungen liegen im ungestörten Bereich um 5,5 bis 5,9°C und damit 0,7 bis 1,1 K über der Außenlufttemperatur. Die Stürze sind maximal 7,7°C, die Wand im Bereich des Heizkörpers maximal um 8,5°C warm. Die Wandoberflächentemperatur im Bereich des nicht direkt beheizten Treppenhauses beträgt 5,6°C. Eine Wärmebrücke am Fasadendachanschluss ist ebenfalls zu erkennen.

**Abbildung 34: Südseite von Haus 44 / rechts**

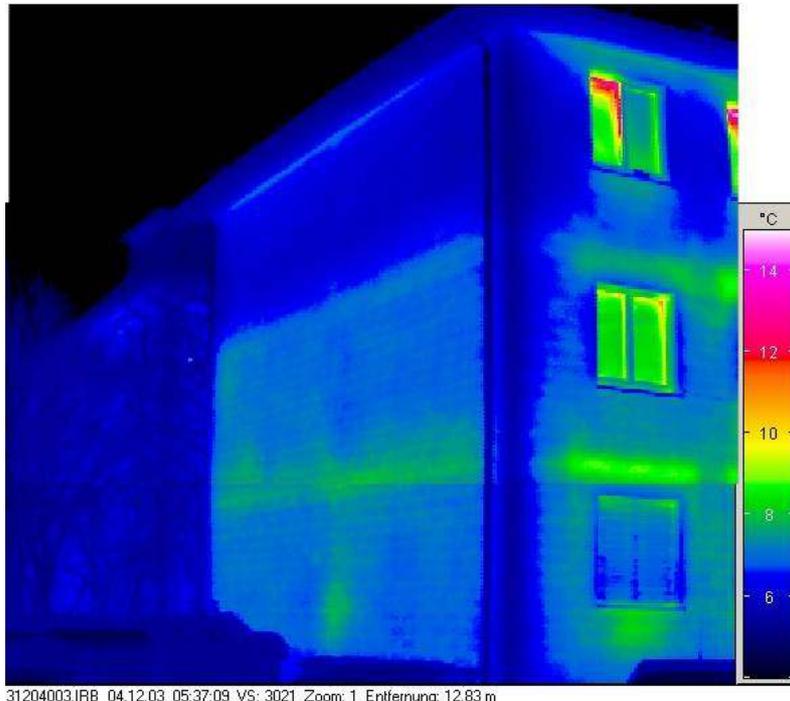
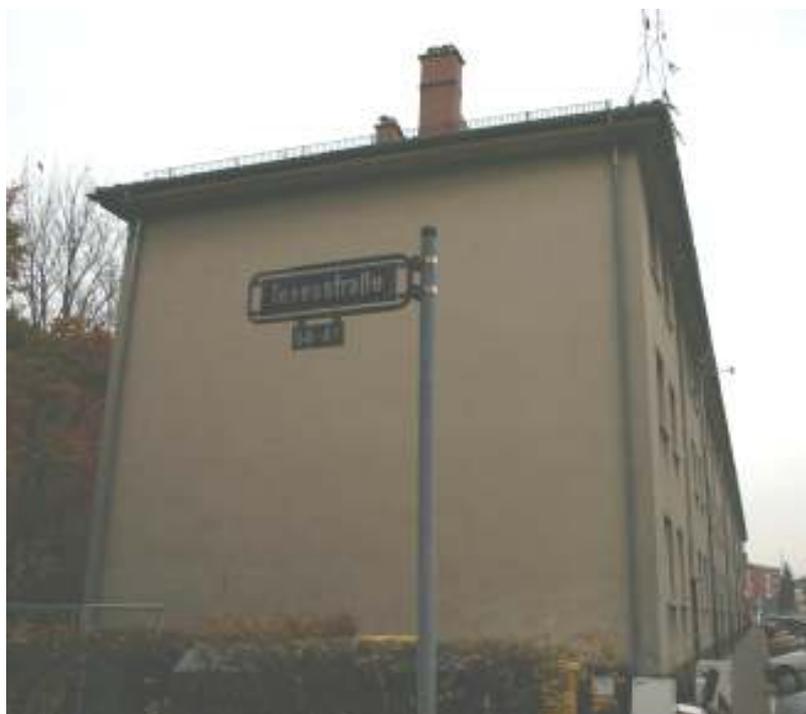
In Höhe der Geschosdecken sind deutlich konstruktive Wärmebrücken zu erkennen. Die Oberflächentemperaturen der Fassade im Bereich der Geschosdecke zwischen EG und 1. OG liegen bei 7,7°C. Die Temperatur unter dem Dachüberstand am Anschluss Wand-Dach beträgt etwa 7°C. Hier liegen ebenfalls Wärmebrückenverluste vor.

**Abbildung 35: Westliche Giebelwand von Block 36-46**

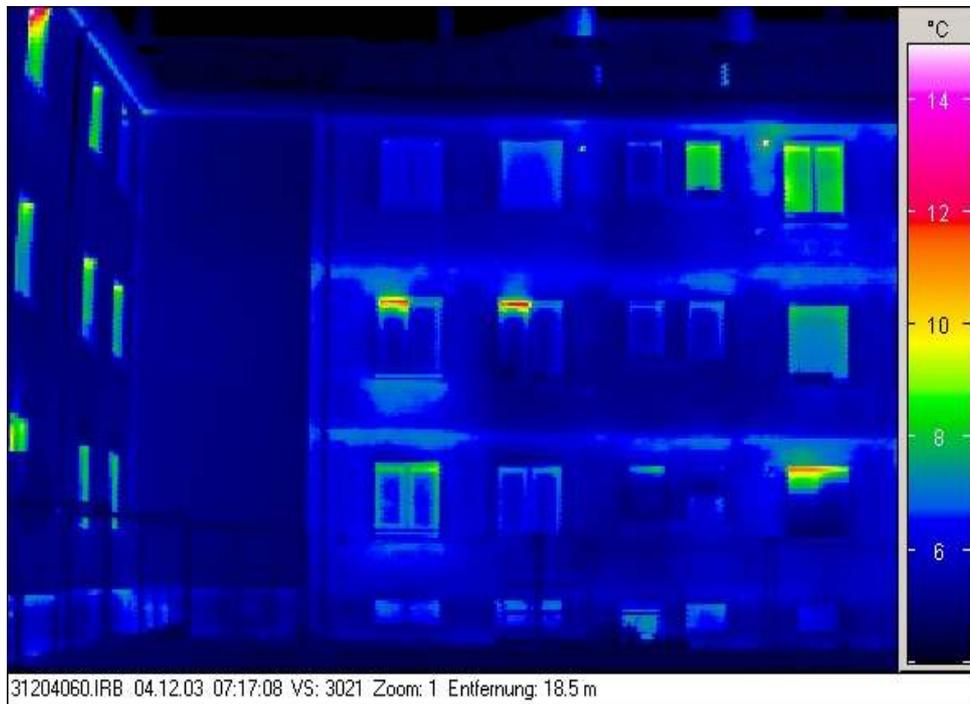
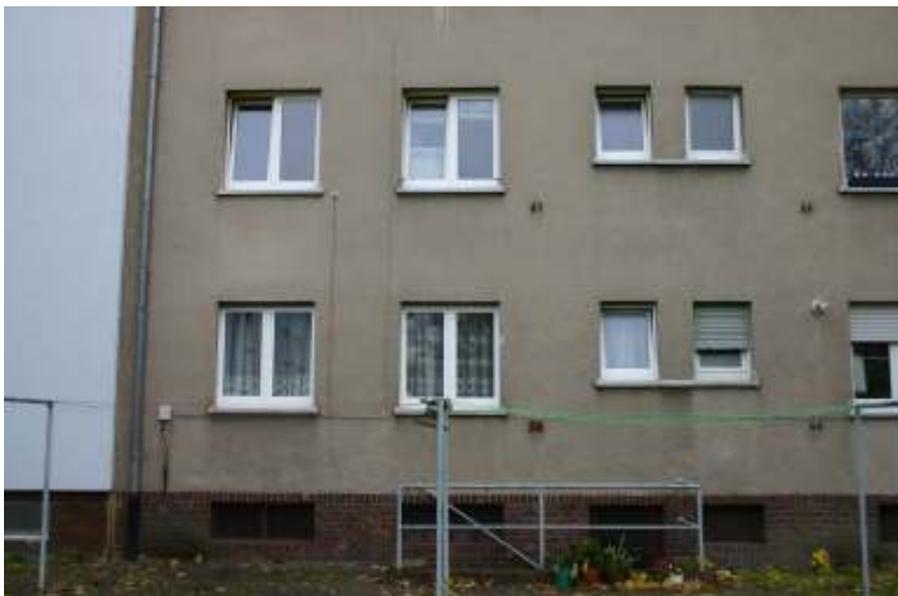
**Abbildung 36: Rückseite (Nordfassade) von Hauseingang 36. Links grenzt die sanierte Fassade des Nachbargebäudes an.**

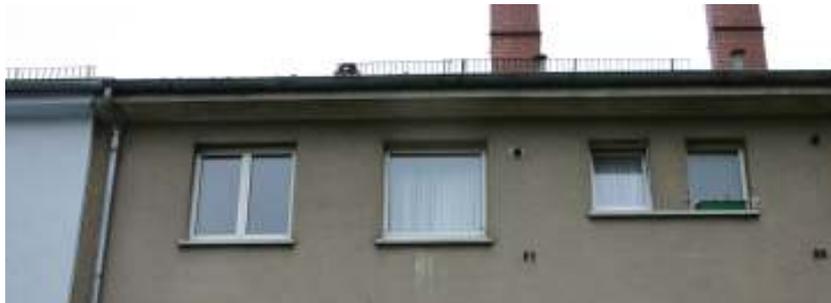
Einen typischen Ausschnitt der Nordfassade des Wohnblockes im Bereich von Haus 36 zeigt Abbildung 36. Hier zeigen sich wieder die erhöhten Wandoberflächentemperaturen im Bereich der Fensterstürze und Heizkörperpositionen (um 7°C). Die niedrigsten Wandoberflächentemperaturen liegen bei 5,2°C. Es zeichnen sich auch deutlich die Verläufe der Geschossdecken ab (6,36 bis 7,2°C). Bei dem rechten Fenster im EG ist der Rollladen geschlossen und das Fenster geöffnet. Aus diesem Grund zeigt sich hier die stärkere Erwärmung im oberen Bereich bis zu 10,1°C. Im 2. OG sind Lüftungsöffnungen der Küchen als hellere Punkte zu lokalisieren. Besonders auffällig sind auch die hohen Oberflächentemperaturen der Kellerfenster. Hier ist bei Berücksichtigung der Verglasungsoberfläche ( $\epsilon = 0,84$ ) eine Oberflächentemperatur von 7,0°C festzustellen. Die Temperaturerhebung der unbeheizten Kellerräume erfolgt hauptsächlich durch Transmissionsverluste der EG-Wohnung sowie der Wärmeabgabe der Abwasserrohre.

Die schlechte thermische Qualität der Fassade wird am linken Rand des IR-Bildes deutlich: hier zeigt die Fassade des sanierten Nachbarhauses eine durchgängig niedrigere Temperatur von 5°C. Nur der Anschluss Wand-Dach und der nicht berücksichtigte Sockelbereich erscheinen noch als wärmere Bereiche.

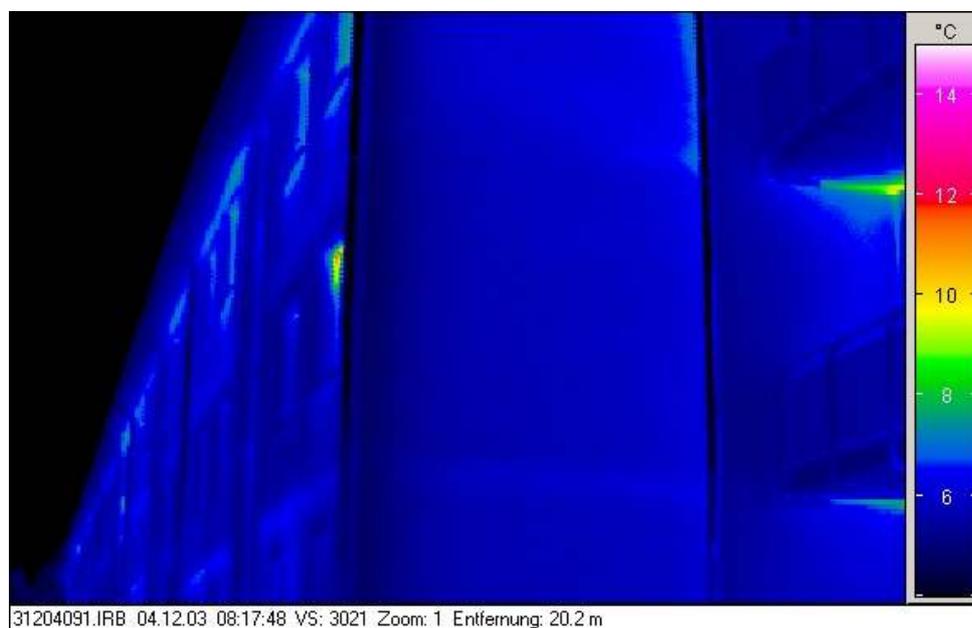
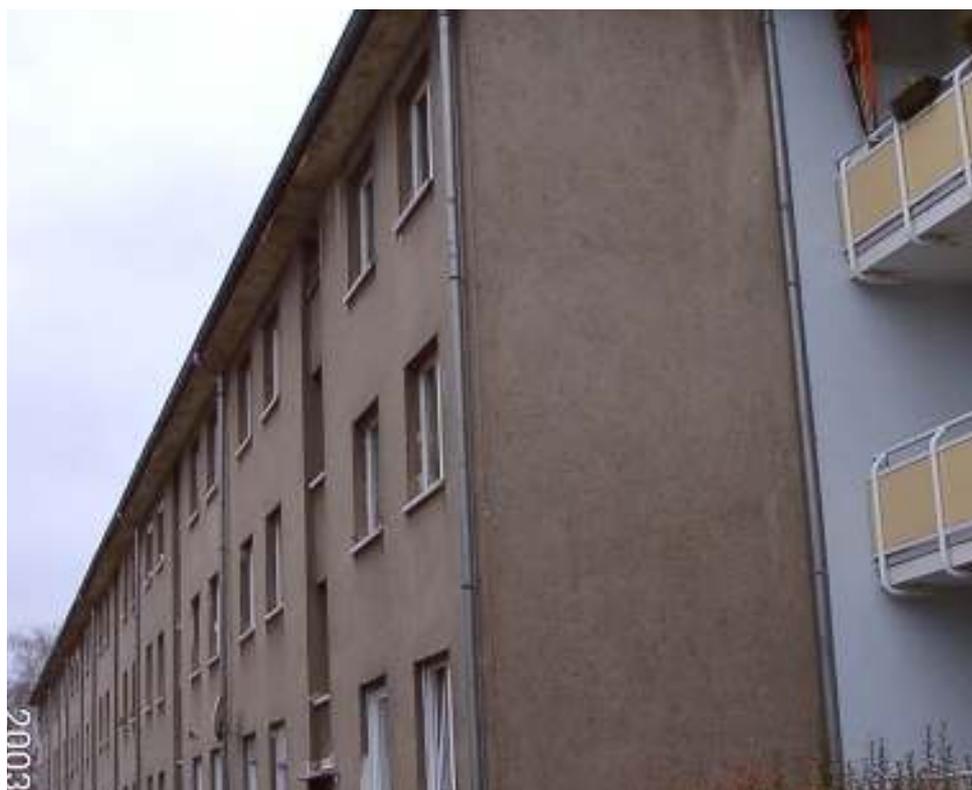
Der sichtbare Bereich der Ostfassade zeigt Oberflächentemperaturen im Mittel um 5,9°C. Die Geschossdecken zeichnen sich schwächer ab (ca. 0,3 K). Beim Übergang zur Fassadendämmung vom Nachbarhaus zeigt sich eine Wärmebrücke durch das Verschwenken der Isothermen im Übergang der ungedämmten Wand zum Bereich der Wand mit Wärmedämmung (teilweise durch das Regenfallrohr verdeckt).

Abbildung 37: Mittlerer Teil der Giebelwand Ost des Wohnblocks Nr. 36-46

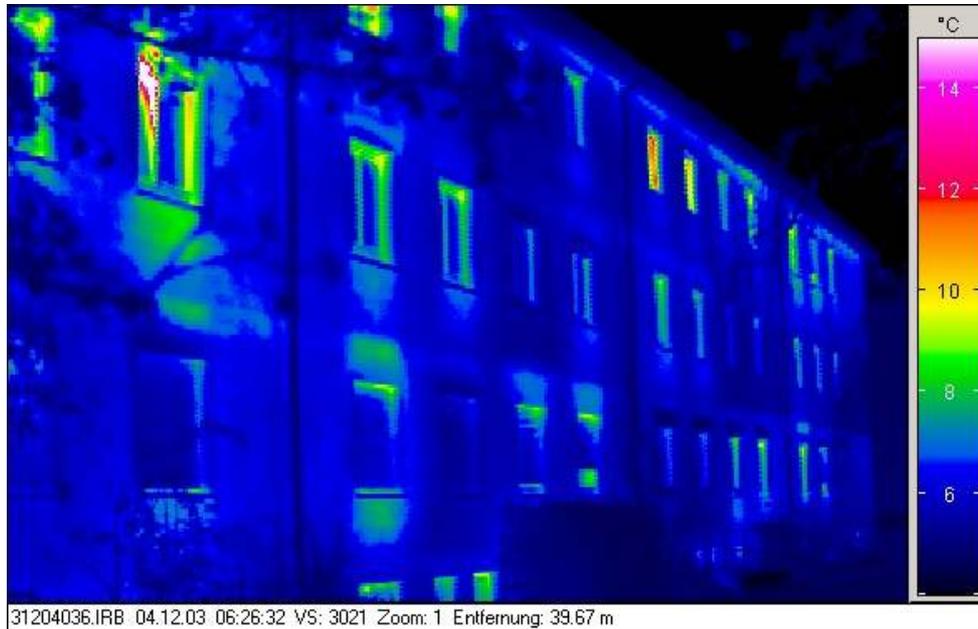
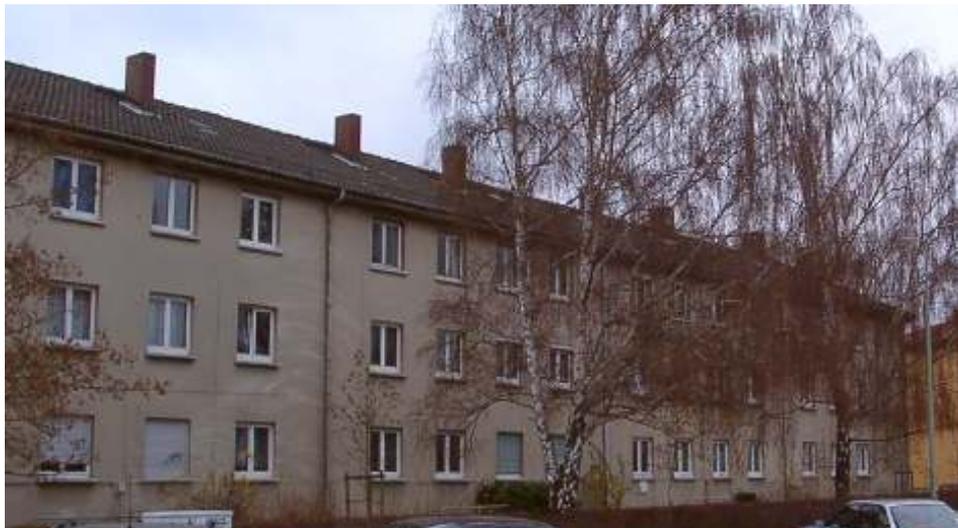
durch Bäume verdeckt ist. Dabei fallen wieder die Fensterstürze, Heizkörperbereiche sowie die Kellerfenster auf.

**Abbildung 38: Übersicht über die Westfassade des Blocks 48-54**

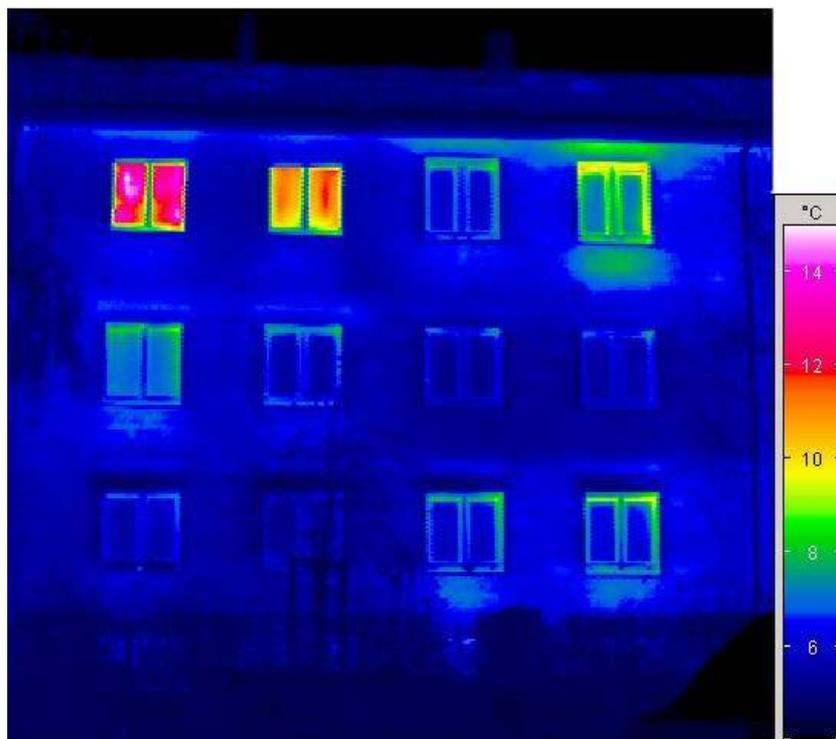
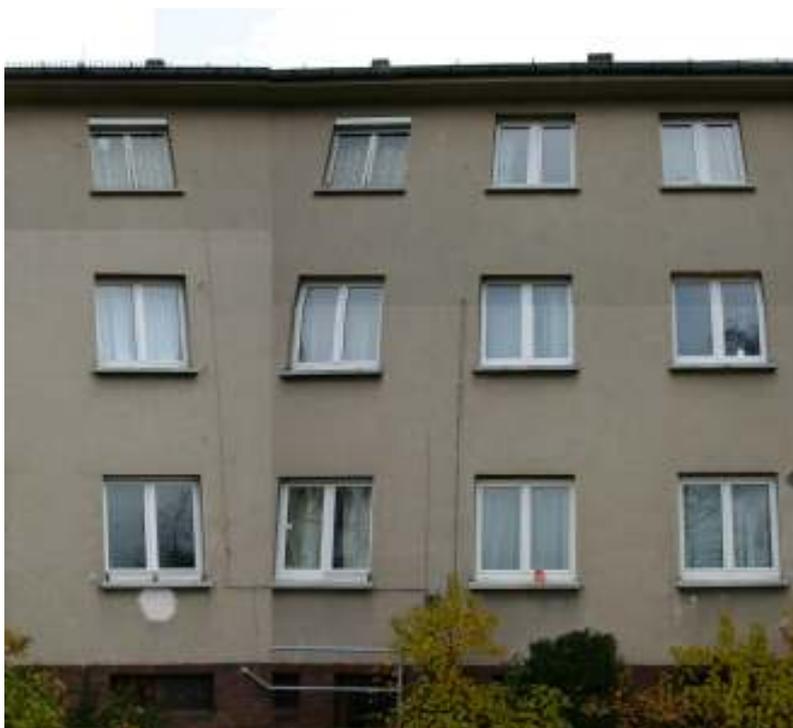
Als Detail der Westfassade wird hier der Bereich von Haus 50 dargestellt. Besonders die beiden Fenster (Rahmen und Scheiben) der Wohnung im 2. OG links sind auffällig warm. Diese beiden Fenster weisen den geringsten Wärmeschutzstandard an diesem Fassadenabschnitt auf. Es handelt sich um Holzfenster mit Einfachverglasung. Unter einigen Fenstern zeichnet sich wieder sehr deutlich der Bereich der Heizkörper mit Oberflächentemperaturen der Fassade bis 8°C ab. Im EG zeichnen sich deutlich die kühleren Rolladenkästen zwischen Fenster und Sturz ab (ca. 5°C). Die übrige ungestörte Fassadenoberfläche ist 5,3 bis 5,9°C warm. Die im IR-Bild sichtbaren Unterschiede der Fassadentemperaturen zwischen den Wohnungen haben ihre Ursache in den differierenden Raumlufttemperaturen. Einige Wohnungen sind unbewohnt und nur schwach beheizt (Frostschutz).

Abbildung 39: Ausschnitt der Westfassade im Bereich von Haus 50.

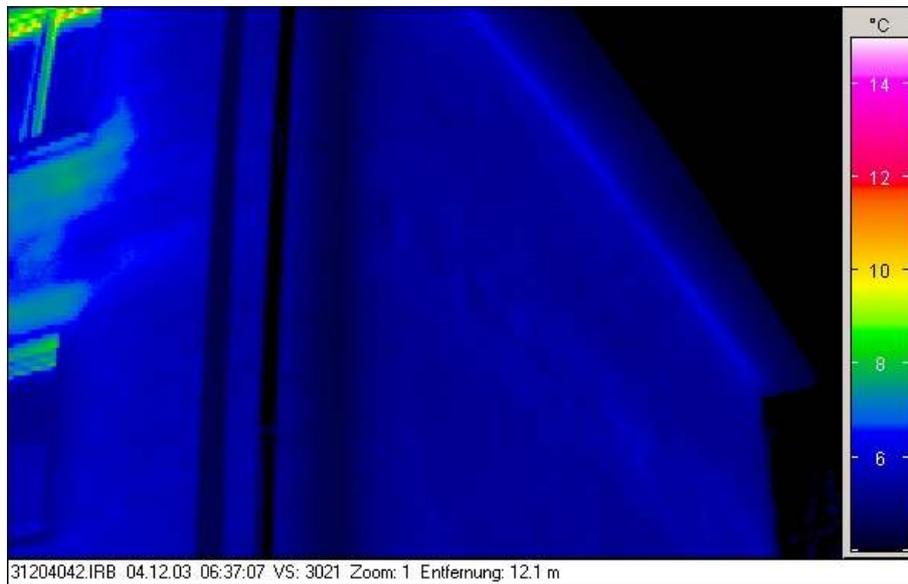
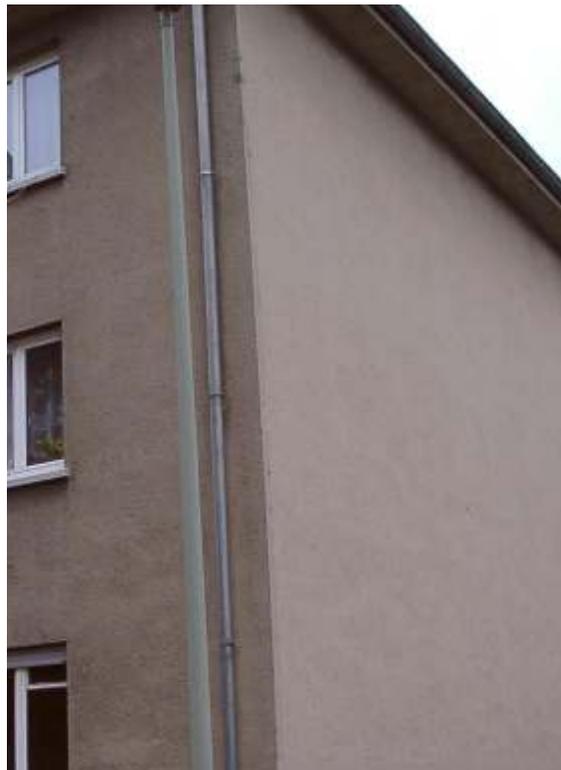
Die fensterlose Giebelwand im Norden zeigt relativ gleichmäßige Temperaturen der Oberfläche. Im ungestörten Wandbereich liegen die Temperaturen bei etwa  $5,3^{\circ}\text{C}$ , im Bereich der Geschossdecken bei  $5,8^{\circ}\text{C}$ . Auch an dieser Fassade ist der Übergang Wand-Dach als thermischer Schwachpunkt mit Temperaturen um  $6,3^{\circ}\text{C}$  zu erkennen.

**Abbildung 40: Nördliche Giebelwand von Block 48-54 von Ost.**

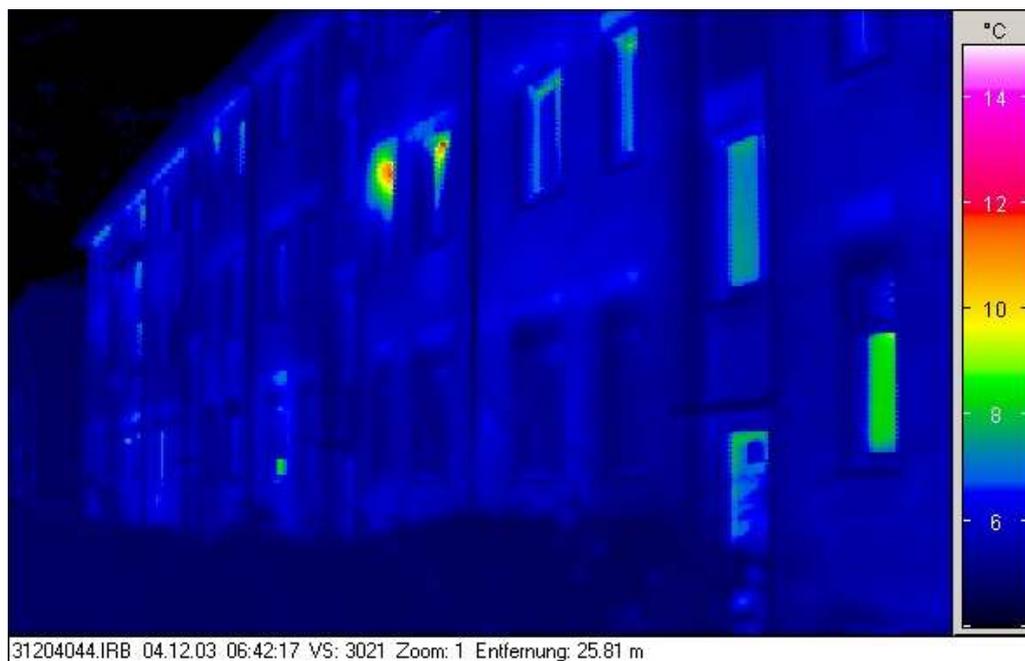
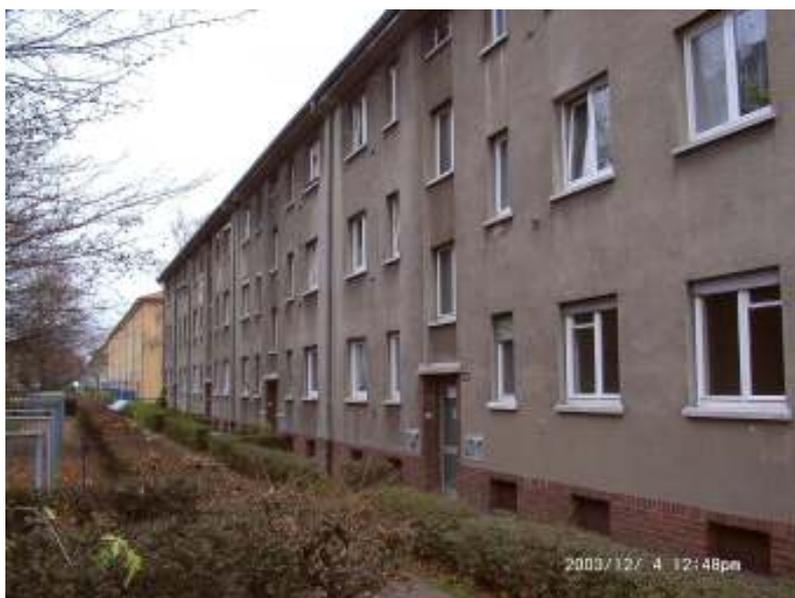
**Abbildung 41: Ansicht der Ostfassade von Block 48-54 von Norden.**

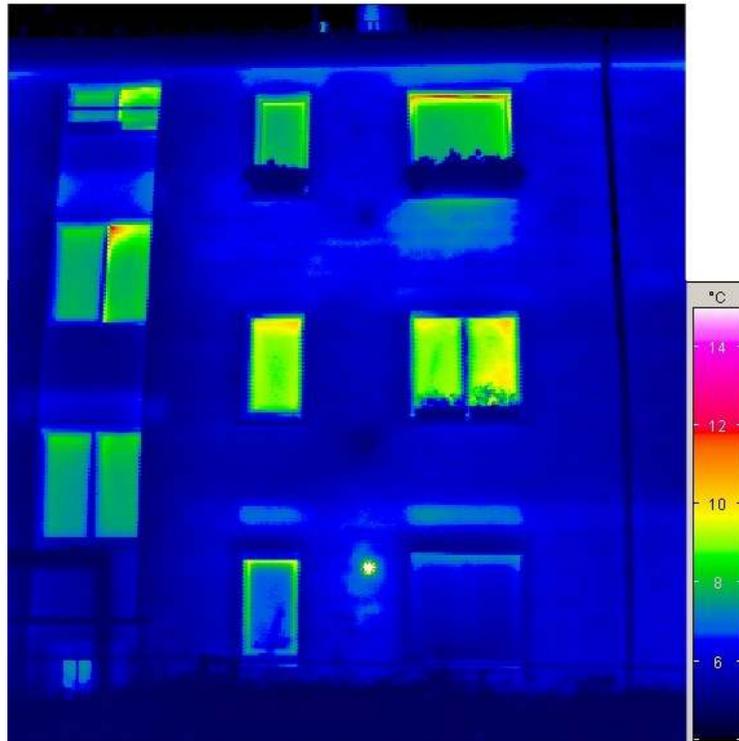
Der Ausschnitt der Ostfassade im Bereich vom rechten Teil des Eingangs Nr. 46 wird in Abbildung 42 dargestellt. Neben den bereits bekannten Schwachstellen zeigt hier ein Abgasrohr im EG zwischen den beiden Fenstern (rechts ist der Rollladen geschlossen) besonders hohe Temperaturen (60,5°C). In dem IR-Bild erscheint der Bereich als weißer Punkt, da sich die Temperatur außerhalb des dargestellten Temperaturbereiches befindet. Der Wandbereich um des Abgasrohr ist ebenfalls erwärmt.

**Abbildung 42: Ausschnitt der Ostfassade von Block 48-54 im Bereich von Haus 48 rechts.**

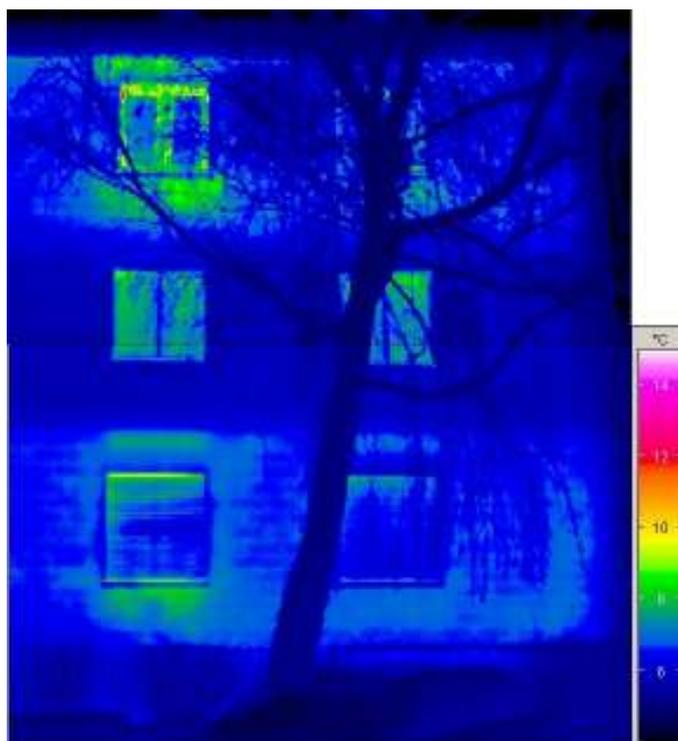
Die Stirnseite des Gebäudes in Richtung Süden zeigt im Bereich der mittleren Wohnung (1. OG) niedrigere Fassadenoberflächentemperaturen. Vermutlich wird diese Wohnung nur auf niedrigerem Temperaturniveau beheizt. Obwohl der Baum einen Teil der Fassade verdeckt, sind im 2. OG die ausgeprägten Wärmebrücken unter und über dem linken Fenster deutlich zu erkennen (Sturz bis 9,1°C, Heizungsbereich bis 9,2°C). Unterhalb des linken Fensters im EG (mit heruntergelassenem Rollladen) ist die ehemalige Abgasdurchführung (jetzt verschlossen und verputzt) eines Einzelraumheizgerätes zu erkennen (Detail in Abbildung 44).

Abbildung 43: Giebelwand Süd vom Wohnblock 48-54

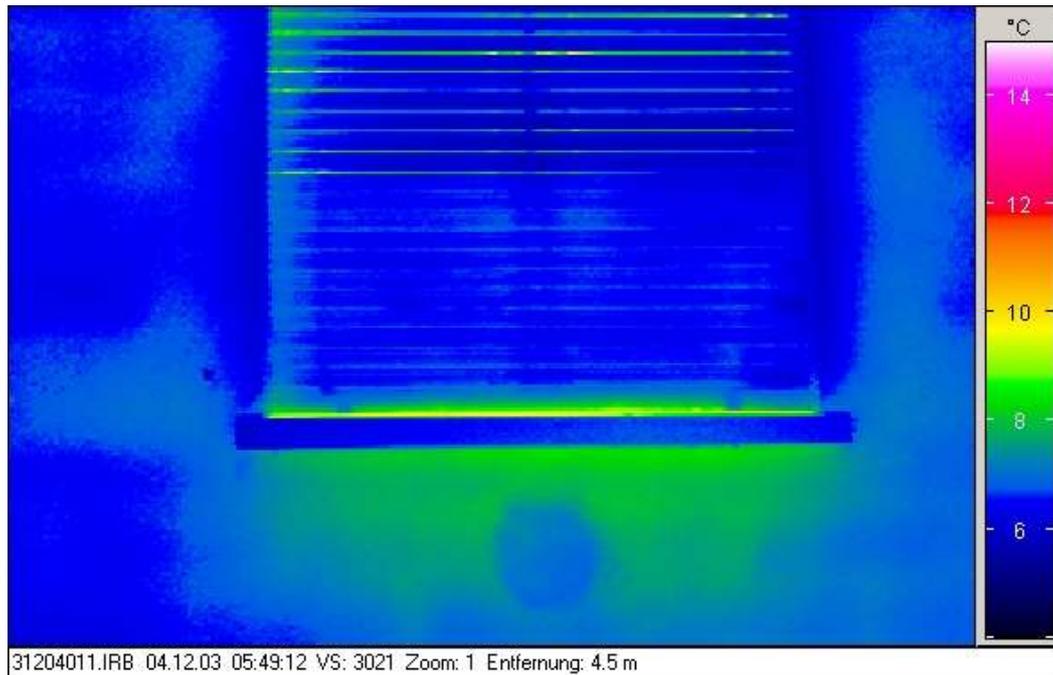
Abbildung 44: Ausschnitt der Giebelwand Süd vom Block 48-54 (IR-Bild mit heruntergelassenem Rollladen).

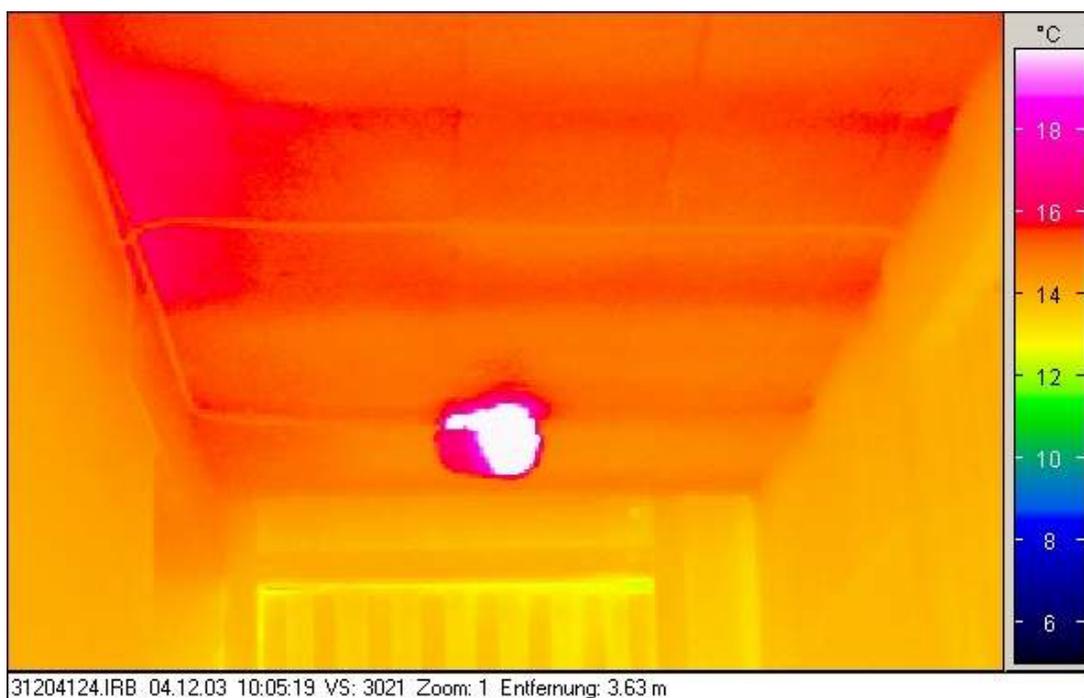
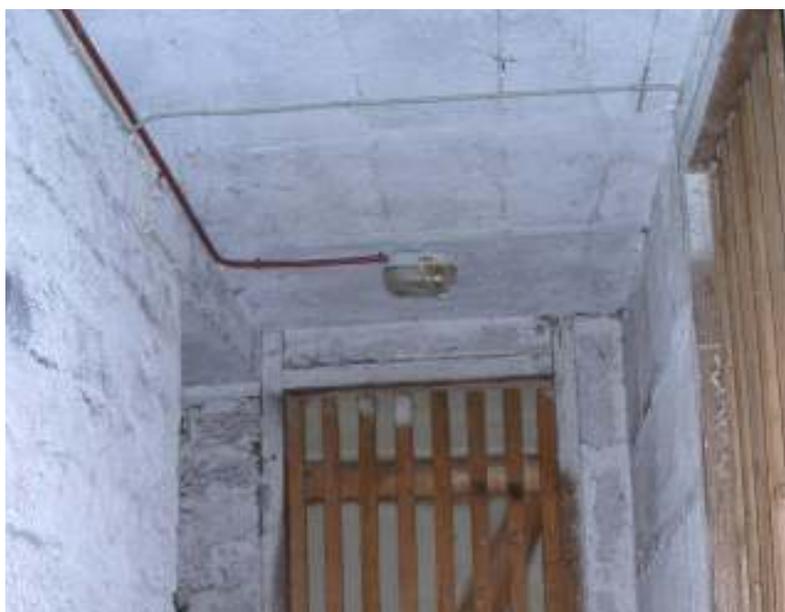
**Abbildung 45: Decke Kellerflur in Haus 46 in Richtung Westen unter der linken EG Wohnung.**

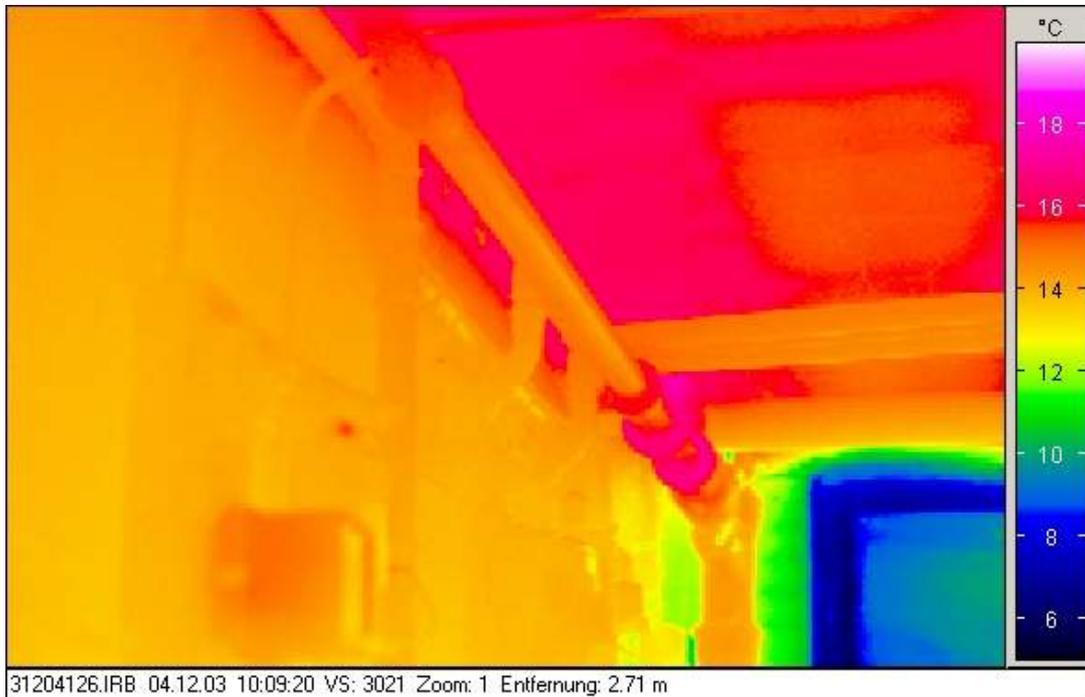
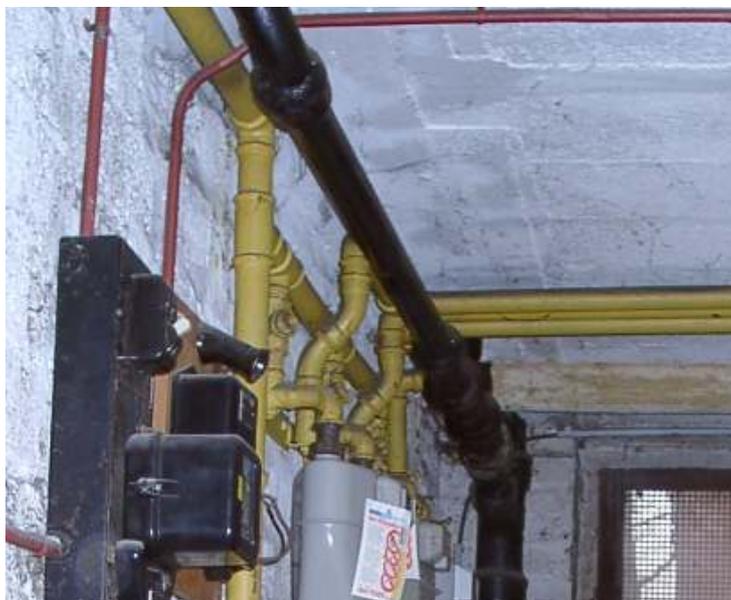
**Abbildung 46: Decke Kellerflur in Haus 46 in Richtung Norden unter der linken EG Wohnung.**

Damit liegen die Oberflächentemperaturen der Kellerdecke um 0,5 bis 2,3 K höher als die gemessene Kellerlufttemperatur.

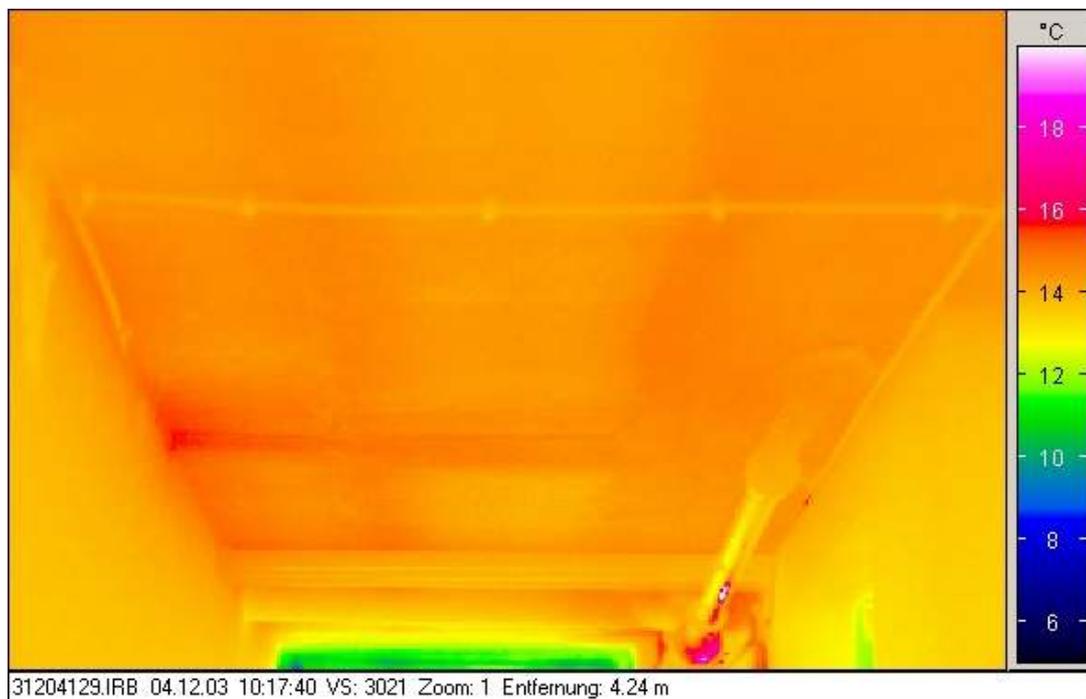
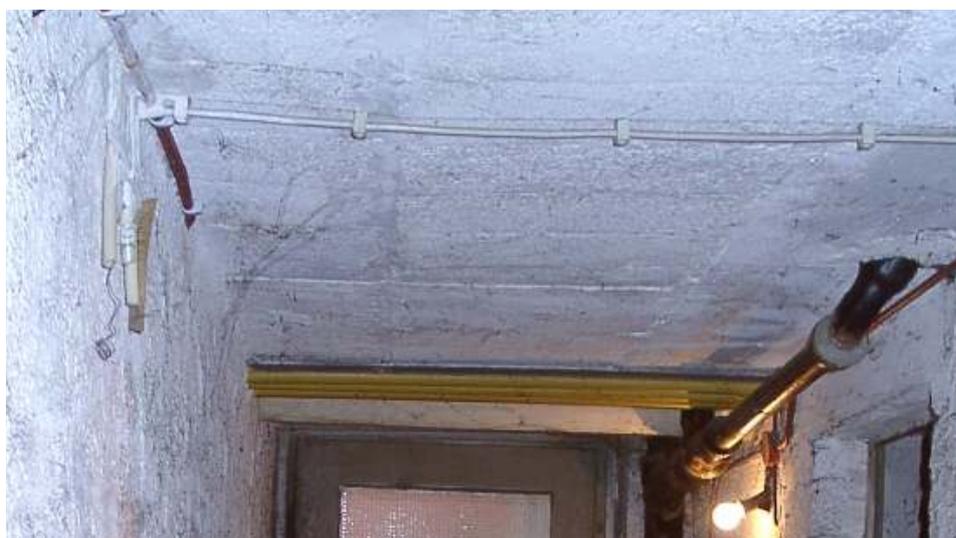
Abbildung 47: Decke Kellerflur in Haus 46 in Richtung Westen unter der rechten EG Wohnung.

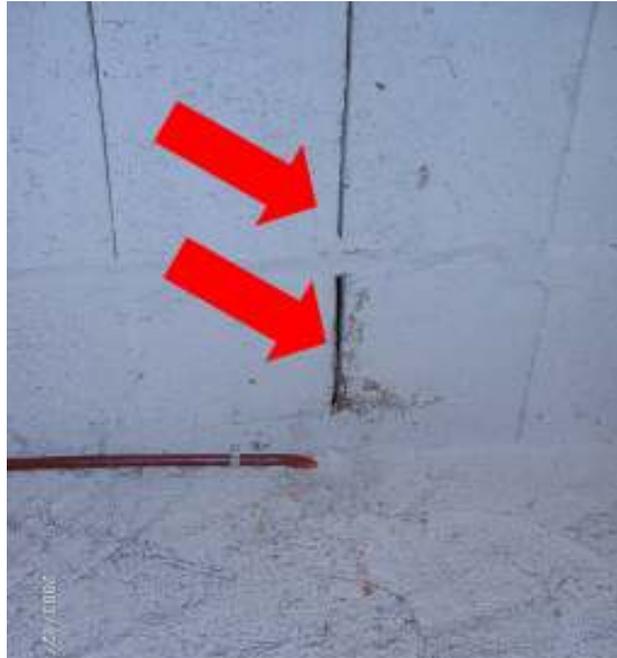
**Abbildung 48: Fuge in der Kellerdecke unter EG Wohnung rechts von Haus 46. Detail aus  
Abbildung 47, unter anderer Perspektive aufgenommen.**

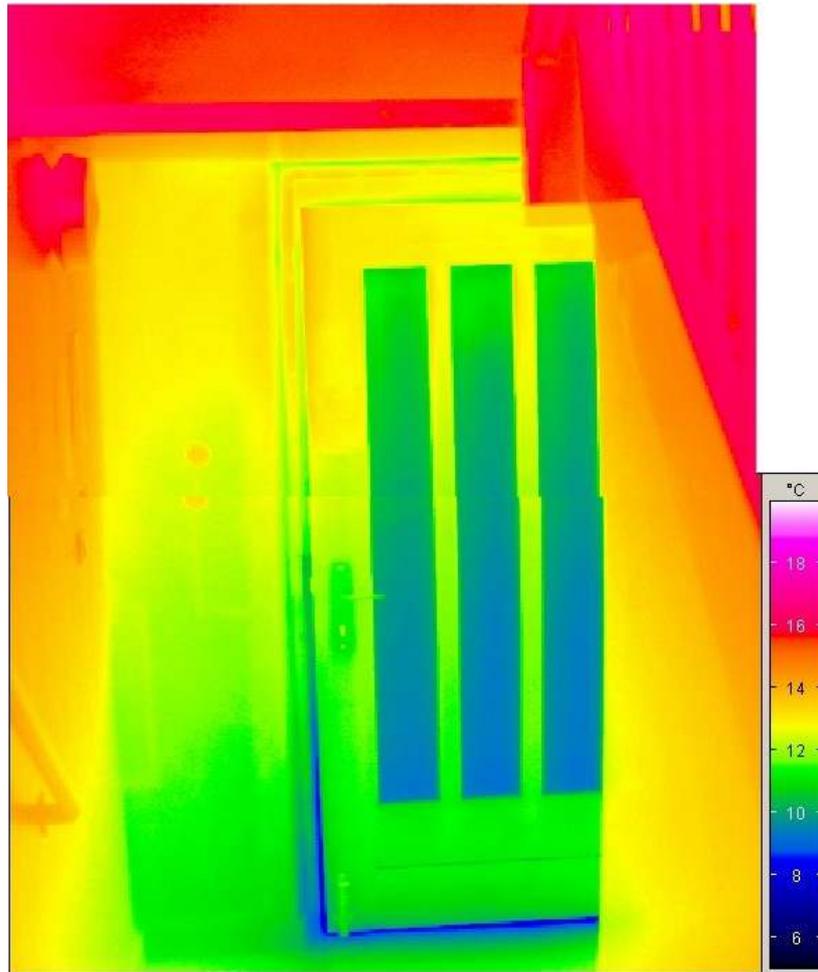
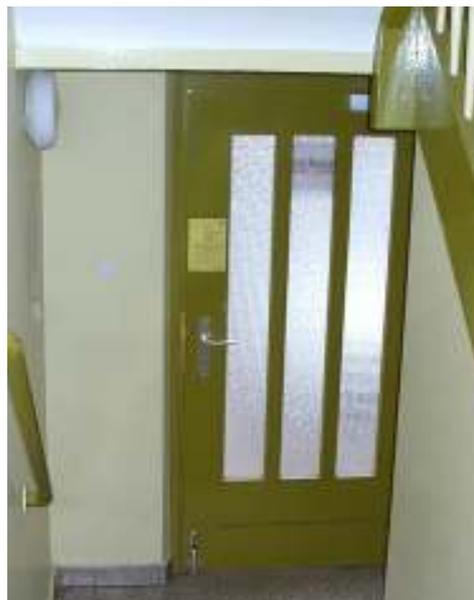
Die Thermographie der Holzhaustür zeigt deutlich die Undichtheiten im unteren seitlichen und im Schwellen-Bereich. Hier liegen die Temperaturen bei 7,5 bis 8,2°C. Die Oberfläche der Haustür hat im unteren Bereich eine Mitteltemperatur von 10,7°C im oberen Bereich von etwa 12,6°C.

Abbildung 49: Holzhaustür vom Treppenhaus aus gesehen.

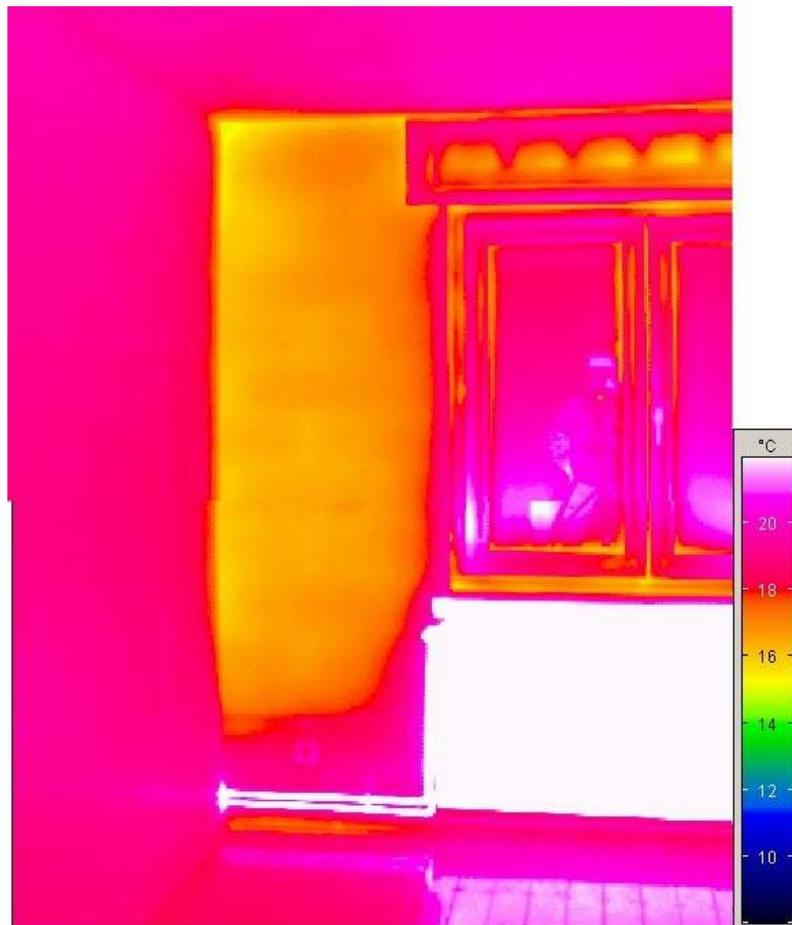
Abbildung 50: Wohnraum Richtung Süden (Innenwand zum Nachbarraum und Außenwand nach Süden)
