# Sanierung mit Passivhauskomponenten

## Untersuchungen zu den Bestandsgebäuden Tevesstraße Frankfurt a.M.

Darmstadt, Februar 2009

Wissenschaftliche Begleitung und mess-  
technische Untersuchung zur Demonstra-  
tion von Passivhaus Gebäudetechnik in  
der Altbaumodernisierung am Beispiel  
Tevesstraße 36-54, Friedrich Ebert-  
Siedlung, Frankfurt/M.

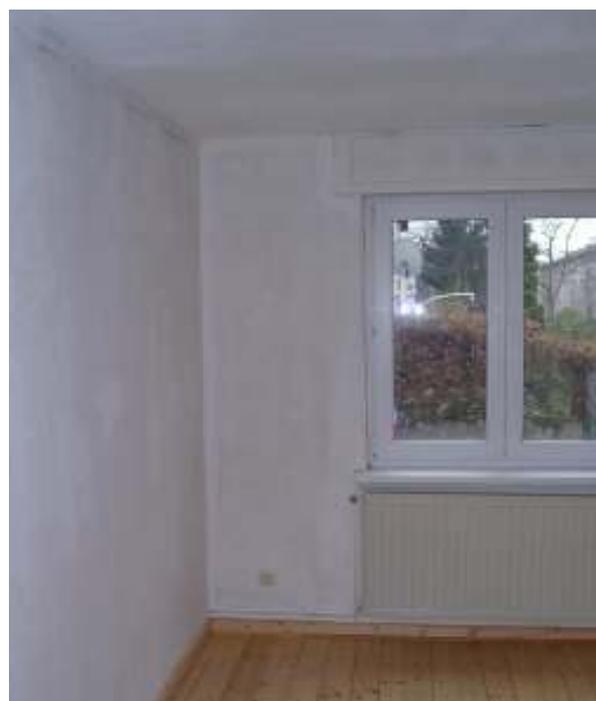
Der Vergleich der Wandoberflächentemperaturen zeigt bei dem einen Wohnraum mit Heizkörper (Oberfläche im Mittel 35,6°C) unter dem Fenster bei der Außenwand 16,5°C und bei der Innenwand ca. 19,0°C (Abbildung 50). Die Temperaturdifferenz beträgt damit 2,5 K. Bei niedrigeren Außentemperaturen erhöht sich die Strahlungsasymmetrie noch weiter. Die niedrigste Temperatur im dargestellten Bereich findet sich als konstruktive Wärmebrücke in der Ecke Außen-Innenwand-Decke mit 14,7°C. Die niedrigste Temperatur am Fenster wird unten am Rahmen in der Mitte mit 15,4°C lokalisiert. Die Fußbodentemperatur beträgt 18,7°C, die der Decke 19,8°C.

Abbildung 50: Wohnraum Richtung Süden (Innenwand zum Nachbarraum und Außenwand nach Süden)

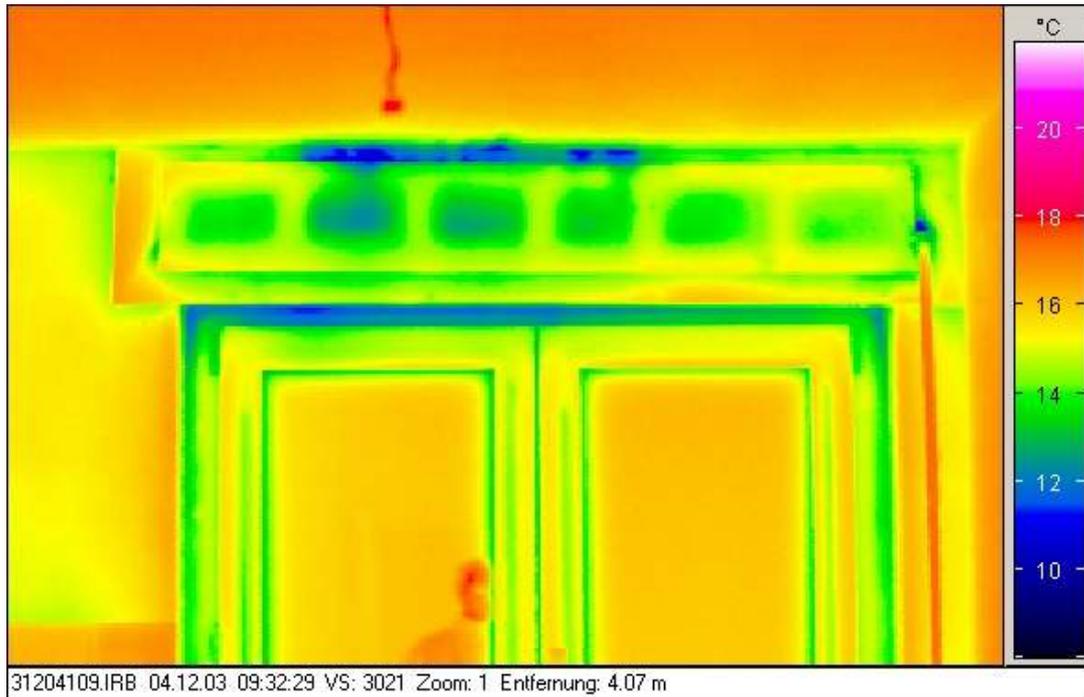
**Abbildung 51: Detail Küchenfenster mit Rolladenkasten und Gurt in der Nordfassade.**

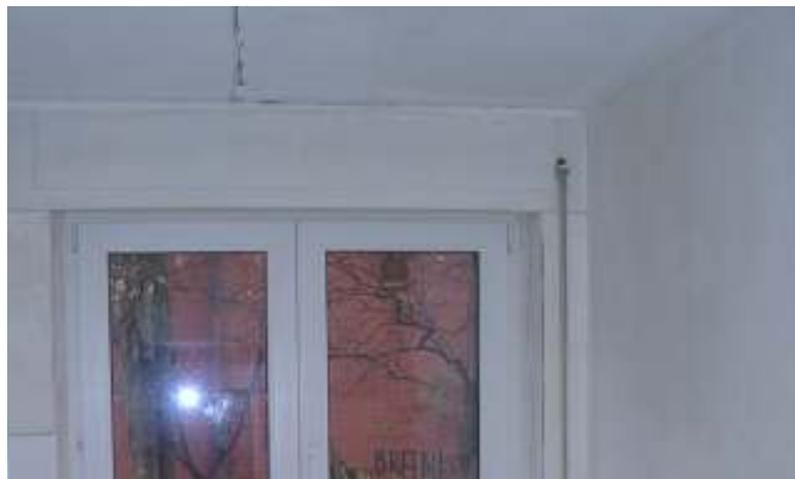
In der Küche zeigt sich ein ähnliches Temperaturbild: Die Außenwandtemperatur beträgt im ungestörten Bereich links neben dem Fenster ca. 15,3°C, kurz über dem Fliesenschild 14,7°C. Die Deckentemperatur liegt mit 16,9°C auch niedriger als im Wohnraum. Deutlich sichtbar ist die Wärmebrückenwirkung des Rollladenkastens (Minimum 9,7°C) und des nicht dicht schließenden Fensters (10,6°C). Auch an der Durchführung des Rollladengurtes finden sich durch diese typische Schwachstelle niedrigen Temperaturen (10,5°C).

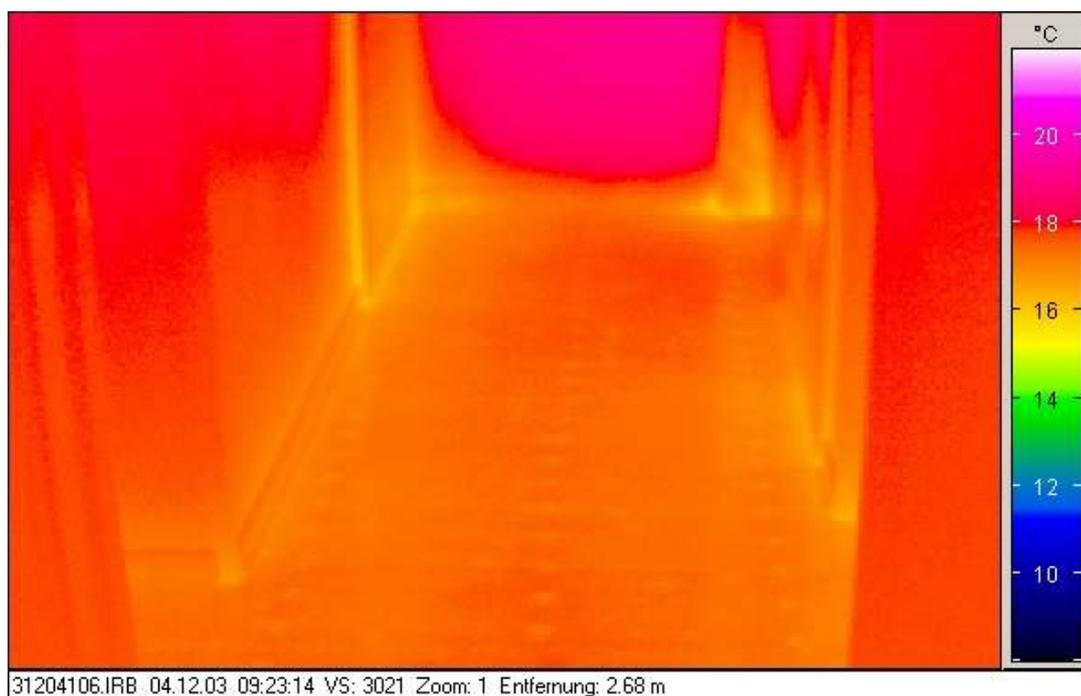
**Abbildung 52: Wohnungsflur in Richtung Haustür (hinten links) mit Blick auf die Trennwand zur Nachbarwohnung.**

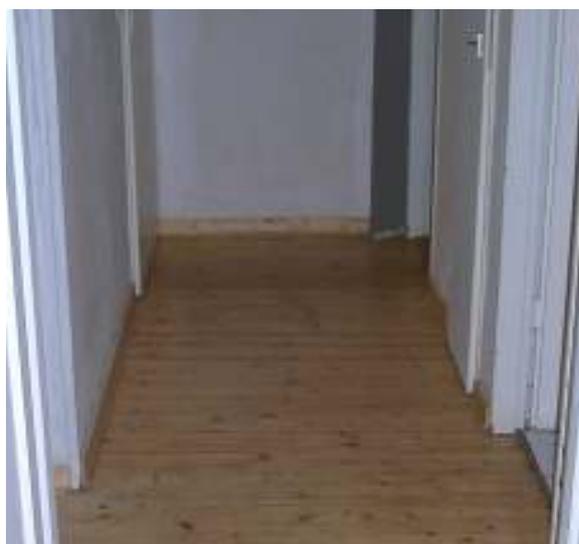
Im Wohnungsflur mit Blick auf die Trennwand zur Nachbarwohnung (nach Westen) wurden die folgenden Oberflächentemperaturen gemessen:

- Fußboden: 17,4°C
- Wand zur Nachbarwohnung (Mittelbereich): 19,0°C
- Wohnungstür unten: 17,3°C

An der Trennwand zur Nachbarwohnung sind die Wärmebrückeneinflüsse zum Fußboden und an den Innenwänden zu erkennen. Die Temperaturen in den beiden unteren Ecken der Wand zur Wandmitte beträgt maximal 3 K. Bei höheren Raumlufttemperaturen und niedrigeren Außentemperaturen würde diese Differenz noch größer ausfallen.

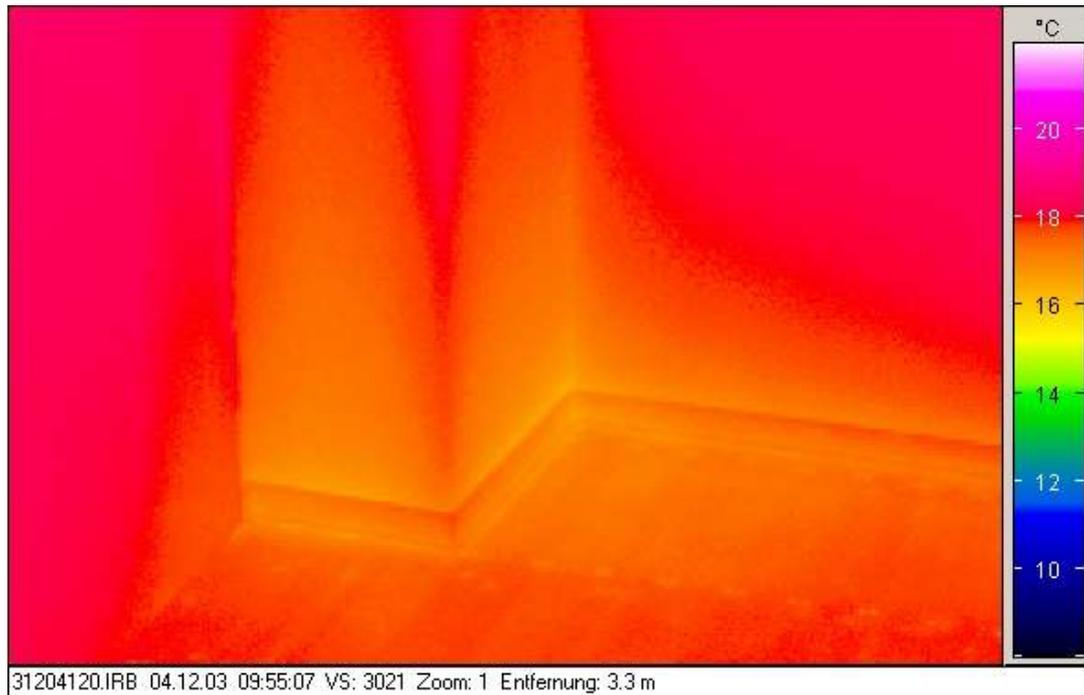
**Abbildung 53: Unbenutzter Schornsteinschacht in der Ecke von zwei Innenwänden im hinteren Wohnraum.**

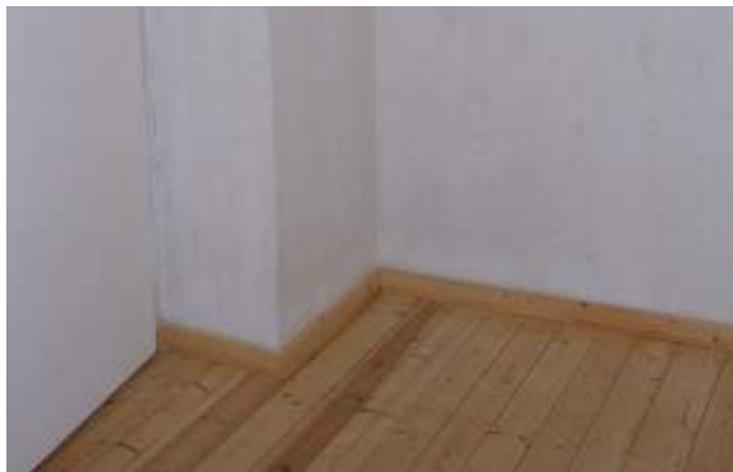
Im hinteren Wohnraum in der Ecke zweier Innenwände befindet sich der unbenutzte Schornsteinschacht, welcher bis in den darunter liegenden Keller gemauert ist. Auf der raumseitigen Oberfläche des Schachtes und auch auf den angrenzenden Wänden wird der Wärmebrückeneffekt im IR-Bild sichtbar. Die ungestörte Innenwand ist 18,3°C warm, die Temperatur vom Schornsteinschacht beträgt dagegen unten nur 16,7°C. Weiter oben gleicht sie sich immer weiter der ungestörten Wandtemperatur an. Die Oberflächentemperatur des Fußbodens liegt mit 17,7°C etwas höher als die im Wohnungsflur.

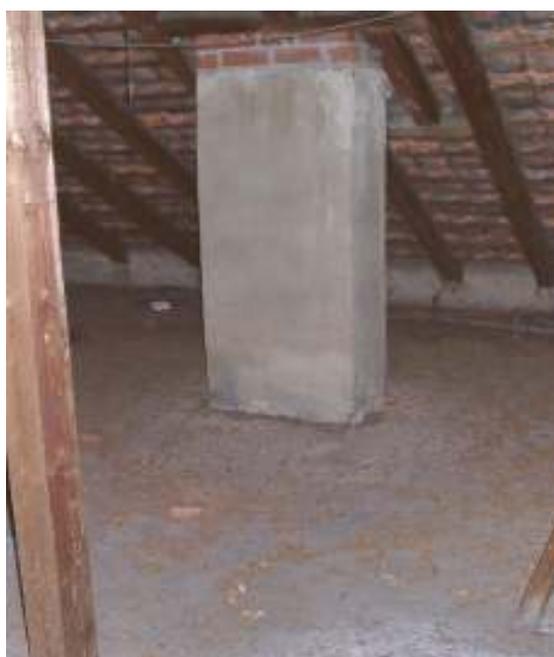
In Abbildung 54 bis Abbildung 56 betragen die Oberflächentemperaturen der obersten Geschossdecke 8,6 bis 9,2°C. Wie auch an der Kellerdecke zeichnen sich hier die Doppel-T-Träger der Deckenkonstruktion ab.

Abbildung 54: Dachboden von Haus 46 mit oberster Geschossdecke, Kaminschacht und von unten offenem Ziegeldach.

Beim Vergleich der beiden dargestellten Kamin­schächte welche durch das Dach­geschoss führen (Abbildung 54 und Abbildung 56) zeigt sich der Unterschied der reinen Wärmebrückenwirkung durch die Kaminsteine und dem Einfluss des noch genutzten Kamins. Bei ungenutztem Kamin beträgt die maximale Temperatur am Fußpunkt 10,1°C, bei dem noch genutzten Kamin dagegen 17,5°C. Bei Abbildung 56 ist außerdem auch ein Steinzeug- oder Gussrohr zu erkennen welches zur Belüftung des Abwasserstranges über Dach geführt wird. Die Oberflächentemperatur des Rohres beträgt 14,2°C.

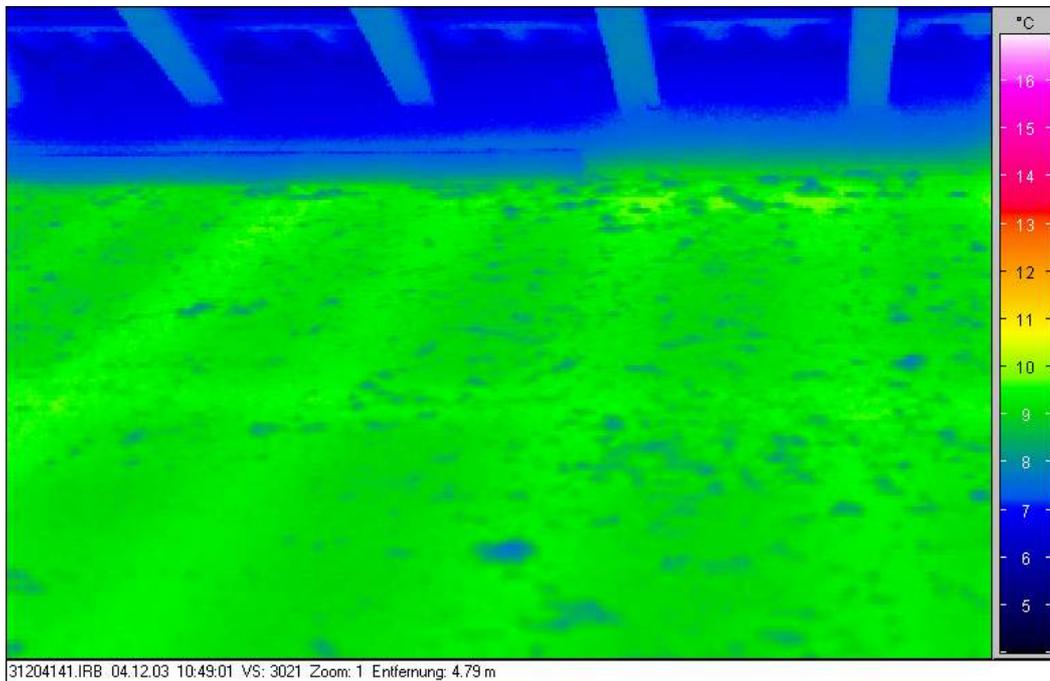
**Abbildung 55: Dachboden von Haus 46 mit oberster Geschossdecke.**

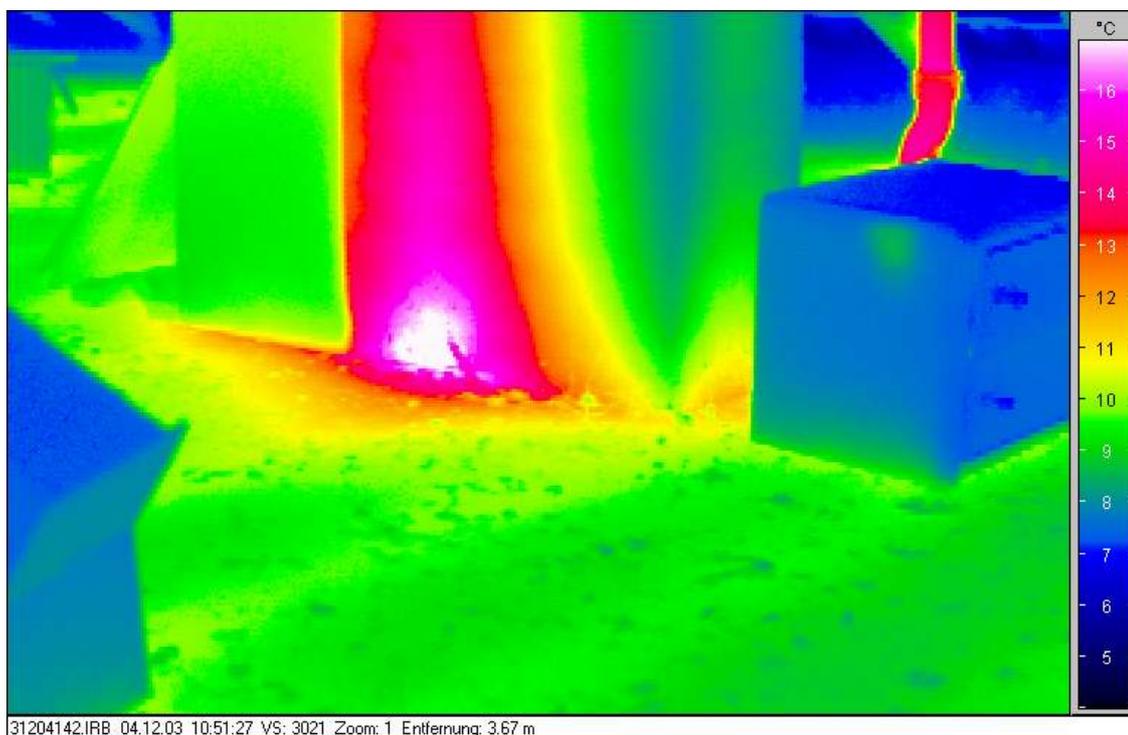
Abbildung 56: Dachboden von Haus 46 mit oberster Geschossdecke, genutztem Kaminschacht und Abwasserstrang-Belüftungsrohr.

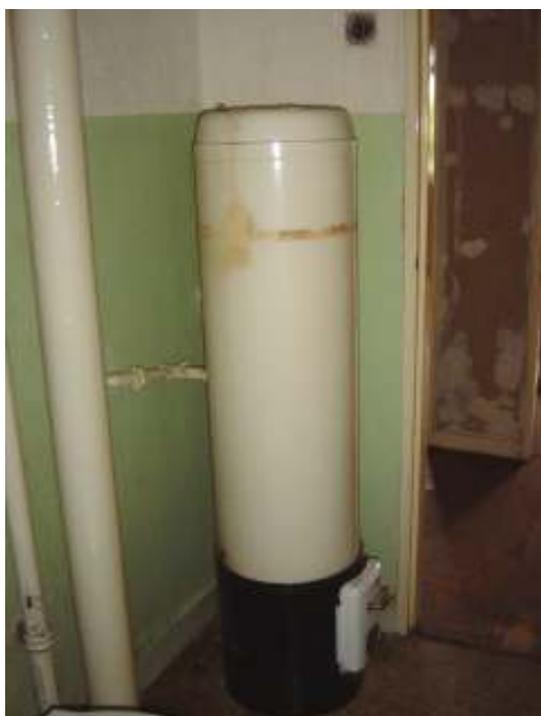
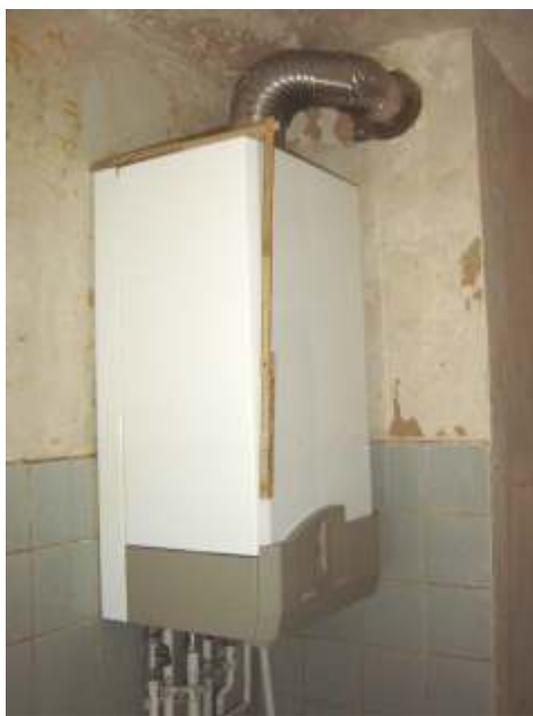
Bei der Wärmeversorgung im Bestandsgebäude handelt es sich größtenteils um Gasetagenheizungen unterschiedlicher Bauart, da sich diese teilweise im Eigentum des Vermieters und teilweise im Eigentum des Mieters befinden. Vereinzelt sind aber auch noch Kohle-Badeöfen zur Warmwasserbereitung im Einsatz (siehe Abbildung 57).

Abbildung 57: Kohle-Badeofen und Gasetagenheizung im Bestandsgebäude
