# **Zur Dauerhaftigkeit von Luftdichtheitskonzepten bei Passivhäusern Feldmessungen**

## **Endbericht**

**IEA SHC TASK 28 / ECBBCS ANNEX 38**

**Dipl.-Ing. Søren Peper  
Dipl.-Phys. Oliver Kah  
Dr. Wolfgang Feist**

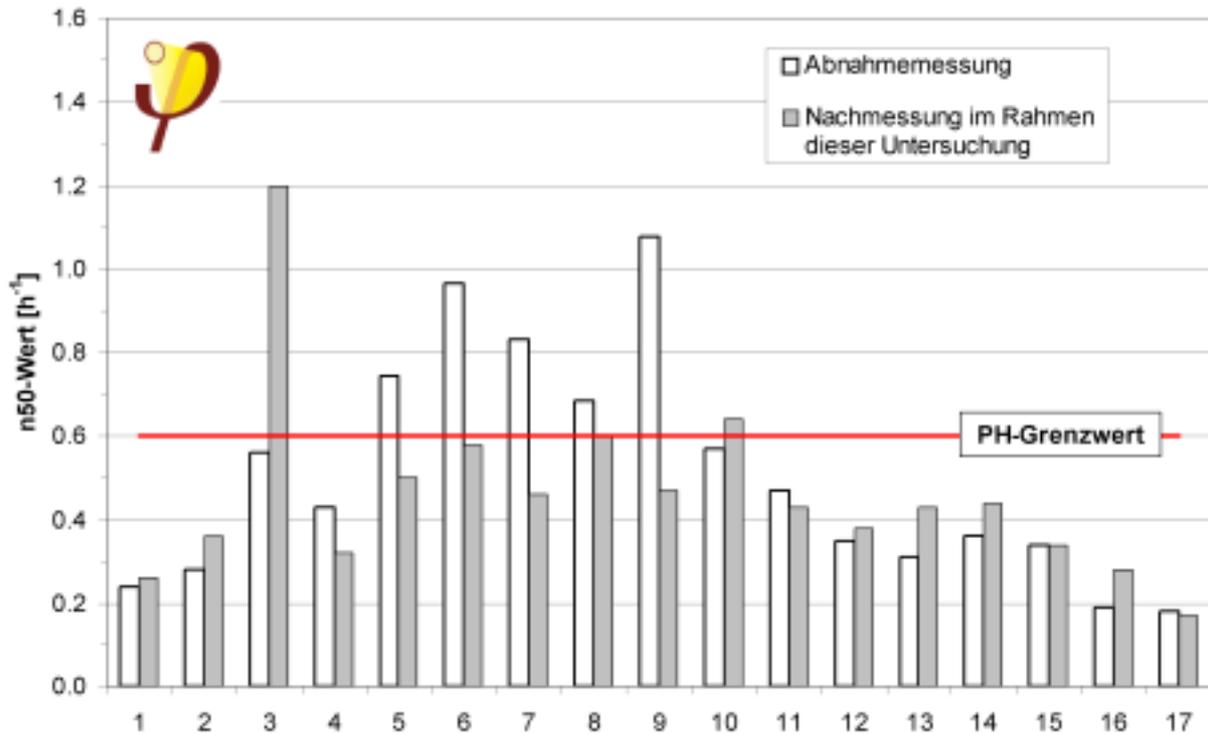
Für 16 der 17 Gebäude wurden – für die hohen Passivhausanforderungen mit dem Grenzwert  $n_{50} = 0,6 \text{ 1/h}$  – gute bis sehr gute Nachmessergebnisse festgestellt. Als Mittelwert dieser 16 Passivhäuser hat sich bei den Nachmessungen ein  $n_{50}$ -Wert von 0,42 1/h ergeben. Die Ausnahme stellt ein Gebäude dar, bei dem die Hauptleckagen die Qualität der anderen Verbindungen überlagern. Hier hat sich ein  $n_{50}$ -Wert von 1,2 1/h ergeben und es kann keine Aussage über die Langzeitstabilität gemacht werden. Von den anderen 16 Objekten kann festgestellt werden, dass die Veränderungen zwischen Erst- und Nachmessung fast immer innerhalb der Messgenauigkeit liegen bzw. bei 5 Gebäuden sogar eine deutliche Verbesserung der Messwerte aufgrund von Nachbesserungen, die auf den ersten Drucktest gefolgt waren, vorliegen.

**Abbildung 1:** Übersicht über die Messergebnisse der Luftdichtheitsmessungen der 17 untersuchten Gebäude (Abnahme- und Nachmessungen im Rahmen dieser Untersuchung).

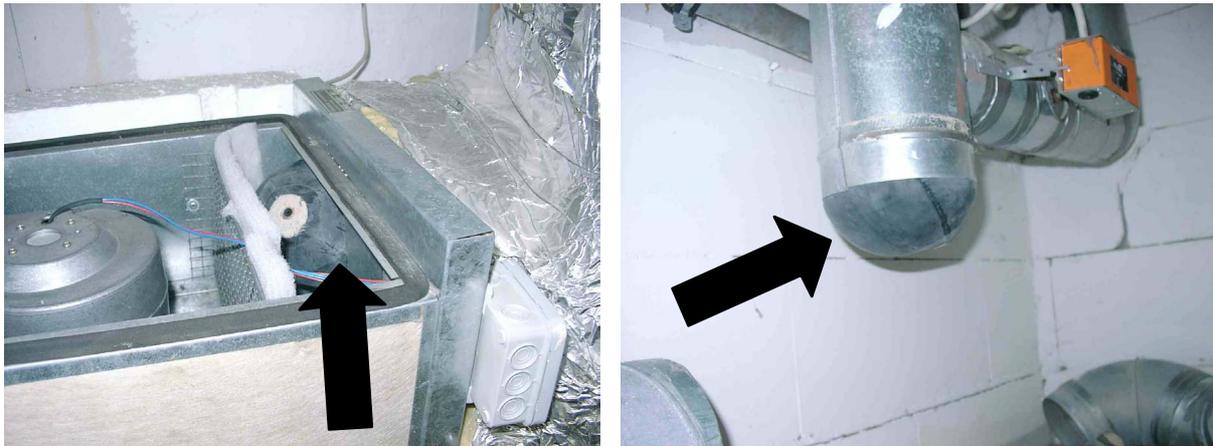
**Abbildung 12: Abdichten des Lüftungssystems am Zentralgerät im Untergeschoss.**

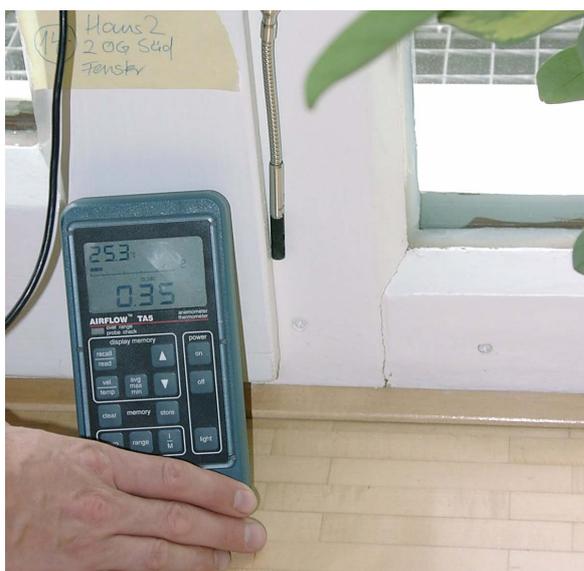
**Abbildung 14:** Leckage an Verschluss-Seite der Balkentür.

Die Fensterbeschläge wurden kurze Zeit vor der Messung nach über 10 Jahren neu eingestellt. An den öffnenbaren Fenstern ist die Dichtlippe durch das Fensterscharnier auf etwa 2 cm unterbrochen. Leckagen an den Fenstern wurden überwiegend an diesen Stellen festgestellt. Aufgrund der kurzen Längen bzw. der geringen Querschnitte können die beobachteten Undichtheiten an Beschlag- als auch Verschluss-Seite als gering eingestuft werden.

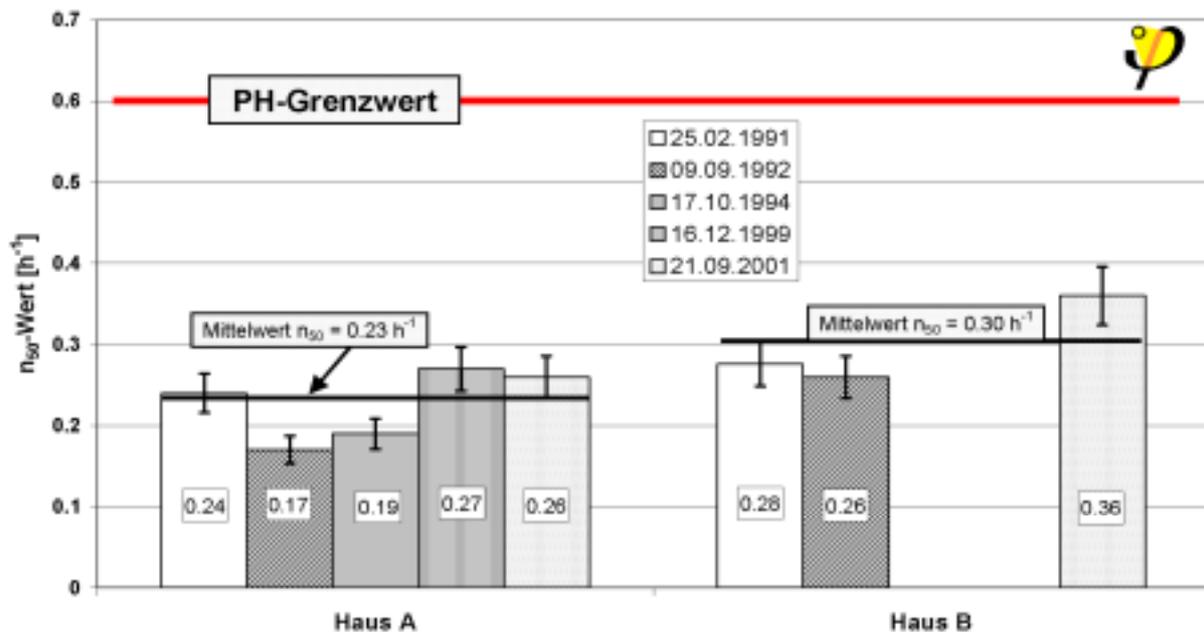
Die gesamte Gebäudehülle hat gegenüber der Erstmessung vor 10 Jahren nicht messbar an Luftdichtheit eingebüßt. Trotz Setzung und Bewegung im Dach, worauf die Risse in der Tapete im Anschlussbereich Dach/Giebelwand hindeuten, bleibt die luftdichte Ebene voll funktionsfähig. Wie die Eindichtung der unteren Fensteranschlüsse zeigen, sind luftdichte Anschlüsse mit Silikon jedoch nicht als dauerhaft einzustufen.

Abbildung 23: Vergleich der Messergebnisse der Luftdichtheitsmessungen bei zwei Häusern des Projektes Passiv haus Kranichstein.

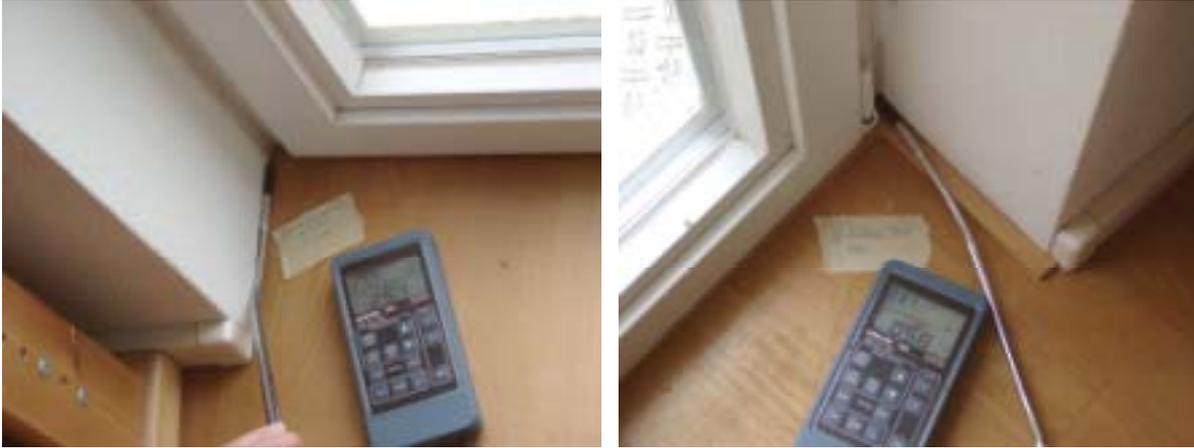
Restleckagen wurden auch an den Fensteranschlüssen beobachtet (vgl. Abbildung 31). Im EG ist der untere Fensteranschluss über einen Folienstreifen zur Rohbetondecke hergestellt und im OG mit einem Butylkautschuk-Klebeband an das untere Laibungsbrett. Die genaue Ortung beider Leckagen war auch hier aufgrund des Innenausbaus nicht möglich. Bei einem Drucktest in der Bauphase traten Leckagen im Bereich der Folien-Klebung an die Fenster auf, so dass auch in diesen Fällen die Schwachstelle hier vermutet werden muss.

Abbildung 31: Fensteranschluss im Kinderzimmer OG (links) und in der Küche EG (rechts).

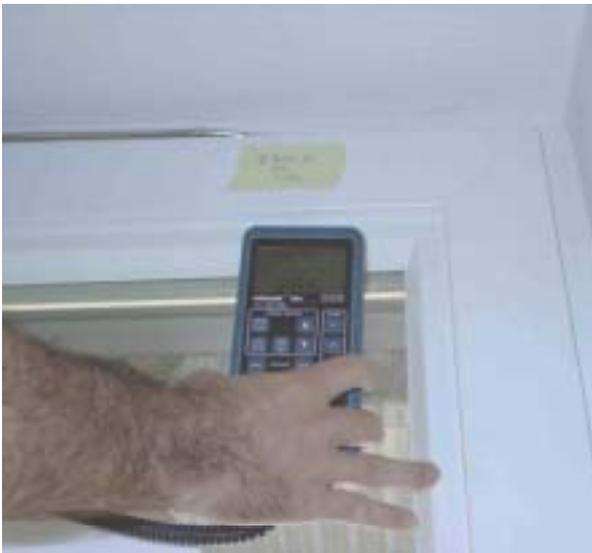
Abbildung 32: Leckage an der Haustür.

Neben der Haustür wurde Lufteintritt bei Unterdruck noch an einigen Fensterdichtungen festgestellt. Haustür und Fenstertüren stoßen durch ihre Größe an die Grenze der statischen Belastbarkeit der Beschläge und schließen daher nicht mehr einwandfrei. Ein Nachstellen der Beschläge von Fenstern und Haustür könnte vermutlich die Luftdichtheit an diesen Bereichen dennoch verbessern.

Die Schwachpunkte zeigen nochmals die Wichtigkeit der Planungsarbeit. Der gemessene Wert kann durch Nachbesserungen – zumindest an den Lüftungsrohren und den Haustür- sowie Fensterbeschlägen – wieder verbessert werden. Eine Aussage über die Langzeitstabilität der Verbindungen kann der hier **nicht** getroffen werden, da die drei Hauptleckagen die Qualität der anderen Verbindungen „überlagern“. Entscheidend ist, dass das Haus als Passivhaus gut funktioniert und die Bewohner zufrieden sind. Wenn sich, wie hier, keine Qualitätsmängel einstellen, ist „nur“ mit einem erhöhten Energieverbrauch des Gebäudes zu rechnen. Der Energieverbrauch in diesem Objekt ist trotz der Leckagen auf niedrigem Niveau.

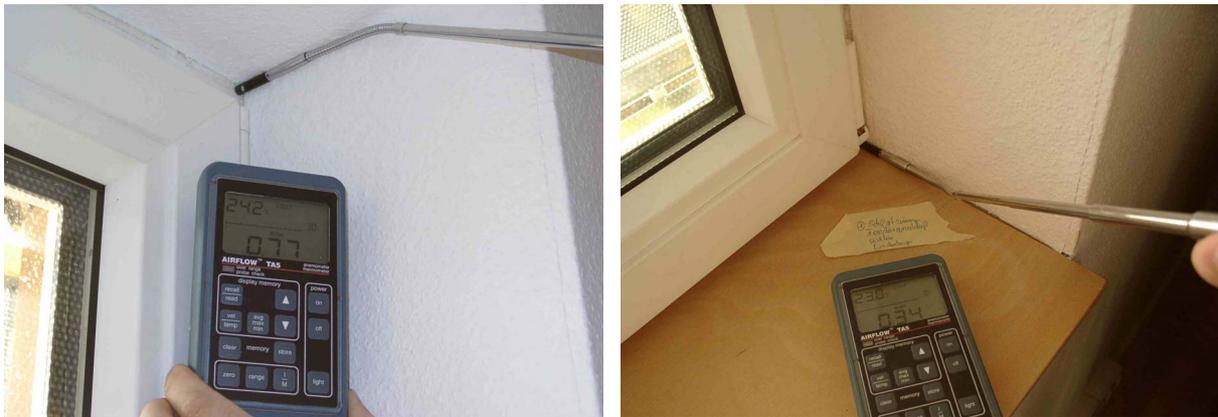
Restleckagen traten in Haus 2 teilweise an den Fensteranschlüssen, am Anschluss Dach/Außenwand und an der Haustür auf. Klebestreifen schließen die einzelnen Elemente luftdicht aneinander an. Am Fensteranschluss ist ein Folienstreifen mit Butylkautschuk-Klebeband am Rahmen verklebt und durch die innere Bepunktung mechanisch gesichert worden. Die eigentlichen Restleckagen im Bereich des Fensteranschlusses waren zum Termin der Nachmessung nicht mehr zugänglich. Vermutlich hat sich der Anschluss am Fenster teilweise gelöst bzw. wurde nicht durchgängig hergestellt.

**Abbildung 33: Fensteranschluss Ecke unten und oben**

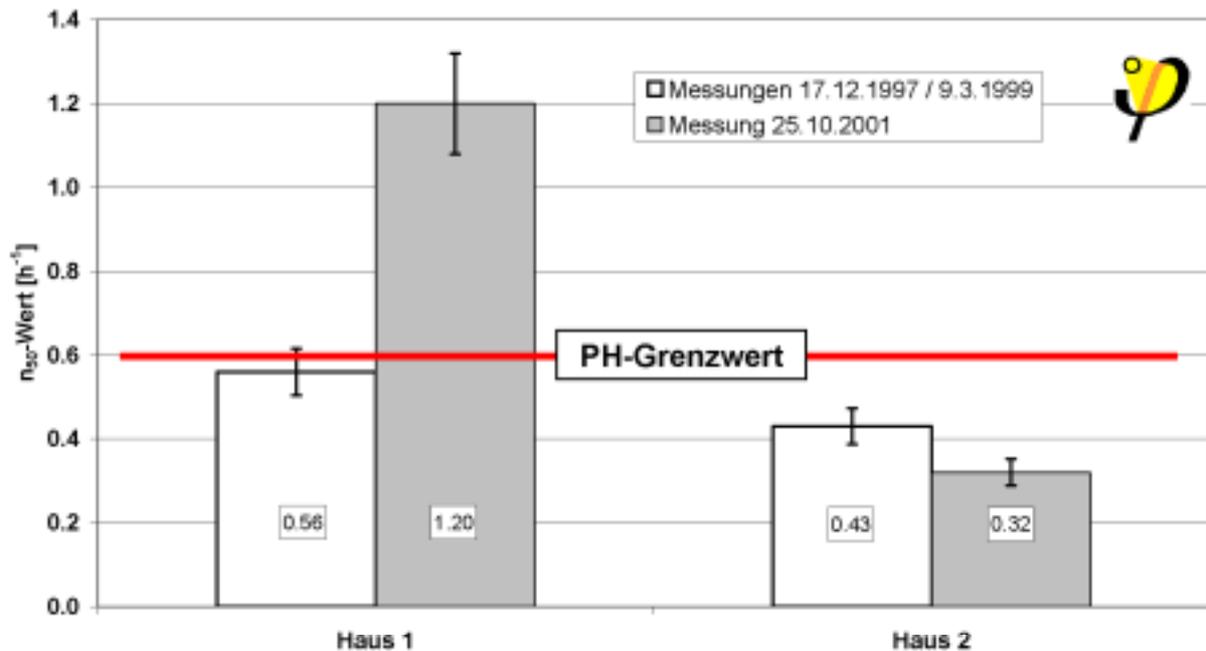
Die Blower Door Messung bei Haus 1 ergab in der Bauphase am 17.12.1997 mit Nachbesserungen den Messwert von  $0,56 \text{ h}^{-1}$ . Bei der Nachmessung nach fast vier Jahren ergab sich ein deutlich verschlechterter Wert von  $1,2 \text{ h}^{-1}$ . Die durchgeführten Nachbesserungen wurden vermutlich z.T. nicht so ausgeführt, dass sie dauerhaft stabil sind. Andere Leckagen, wie die Wanddurchbrüche, wurden beim ersten Messtermin nicht mitgemessen. Haustür und Fenstertüren sind sehr großzügig dimensioniert. Die statischen Belastungen an diesen Pfosten-Riegel-Konstruktionen der ersten Generation sind vermutlich zu groß. Haustür und Fenstertüren haben sich mit der Zeit gesetzt und haben zum Nachmesstermin nicht mehr einwandfrei abgedichtet.

Abbildung 36: Vergleich der Erst- und der Nachmessungen in Passivhäuser in Bretten.

Bei Haus 2 zeigt die erste Messung in der Bauzeit vom 09.03.1999 ein sehr gutes Ergebnis von  $0,43 \text{ h}^{-1}$ , die Nachmessung vom Oktober 2001 sogar einen nochmals verbesserten Wert von  $0,32 \text{ h}^{-1}$ . Diese Verbesserungen lassen sich durch Nacharbeiten nach dem ersten Blower Door Test und durch die Fertigstellung des Innenausbaus erklären. Durch den vollständigen Fußbodenaufbau wird z.B. der luftdichte Anschluss an die Bodenplatte zusätzlich mechanisch gesichert.

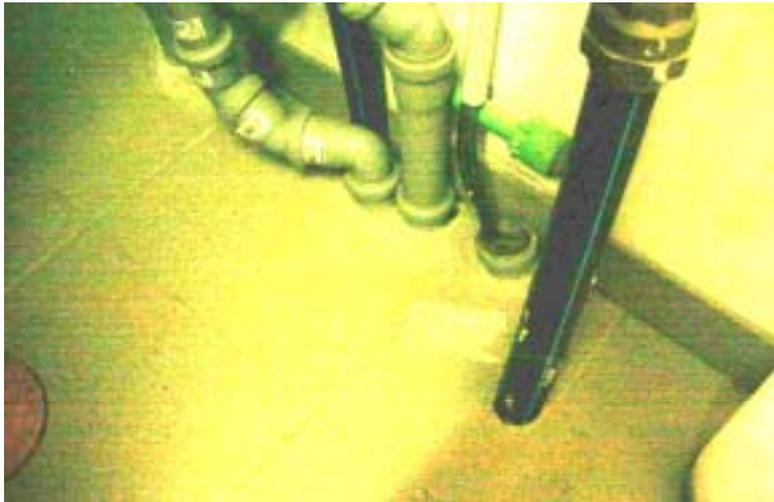
**Abbildung 44: Durchdringungen für die Versorgungsleitungen.**

Für die Versorgungsleitungen wurden Leerrohre in der Bodenplatte eingegossen. Nach der Durchführung der Zuleitungen wurden die Leerrohre mit Abschlussdeckeln versehen und mit Silikon abgedichtet. Geringe Leckagen zeigten sich an wenigen Leerrohren, vereinzelt fehlten die Abschlussdeckel. Sicherer wäre das Ausgießen der Durchbrüche um die Leerrohre mit Gips. Eine nachträgliche Revision oder Verlegung zusätzlicher Leitungen wäre mit dieser Lösung allerdings nicht mehr möglich. Auch an der Außenwanddurchführung des Fortluftkanal wurden z.T. kleinere Leckagen gefunden. Bei der Abdichtung von wärmedämmten Leitungen ist die Mineralwolle-dämmung luftdurchströmt. Mit luftdichten Dämmmaterialien oder Abschnürungen (z.B. mit Kabelbindern) kann dies deutlich verringert werden.

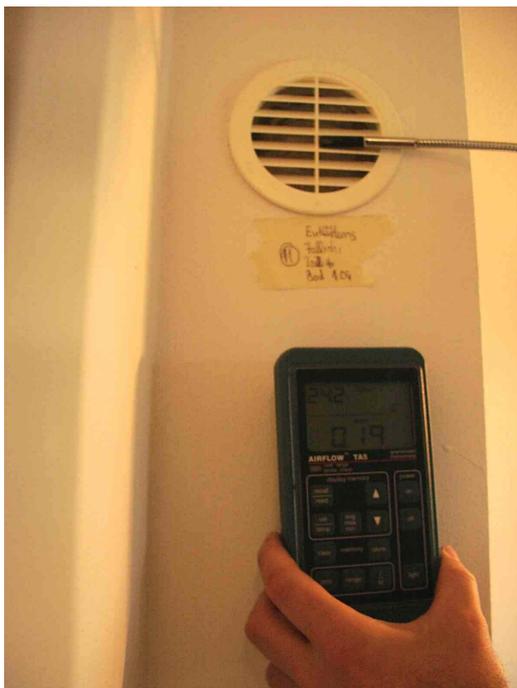
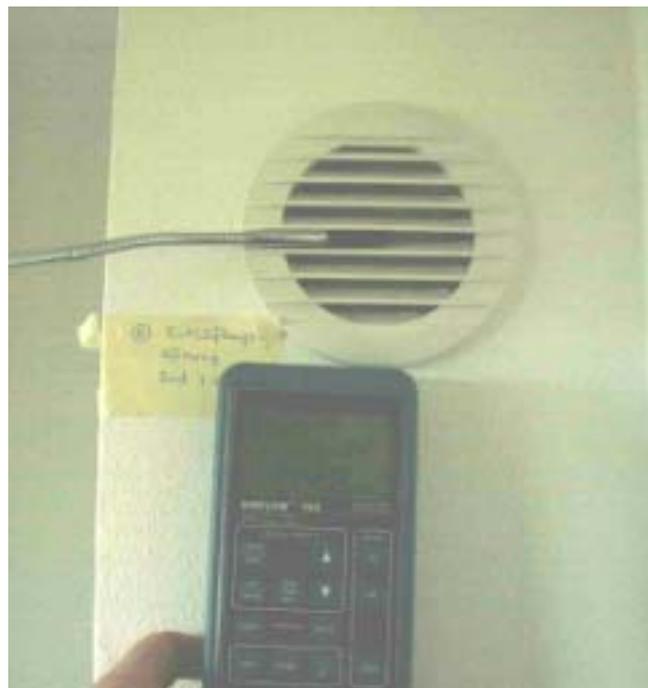
**Abbildung 45: Restleckage Entlüftung des Toiletten-Fallrohrs (Entlüftungsventil ist im Schacht montiert).**

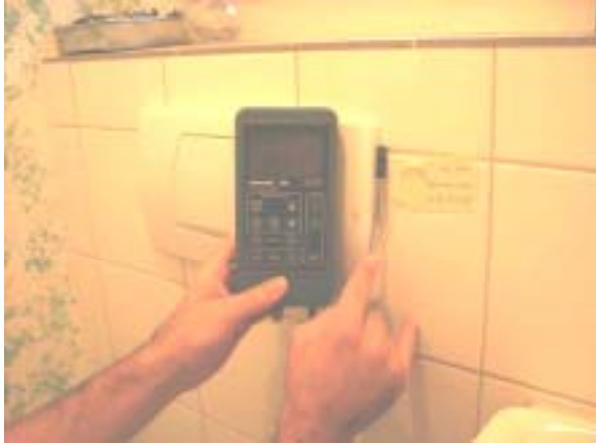
Bei zwei Häusern wurde ein Lufteintritt an den Öffnungsgittern zur Vorwandinstallation beobachtet. Vermutlich sind die Unterdachbelüfter nicht ausreichend dicht. Eine Restleckagen am Spülkasten hat vermutlich die gleiche Ursache.

**Abbildung 46: Restleckage an der Vorwandinstallation am WC-Spültaster.**

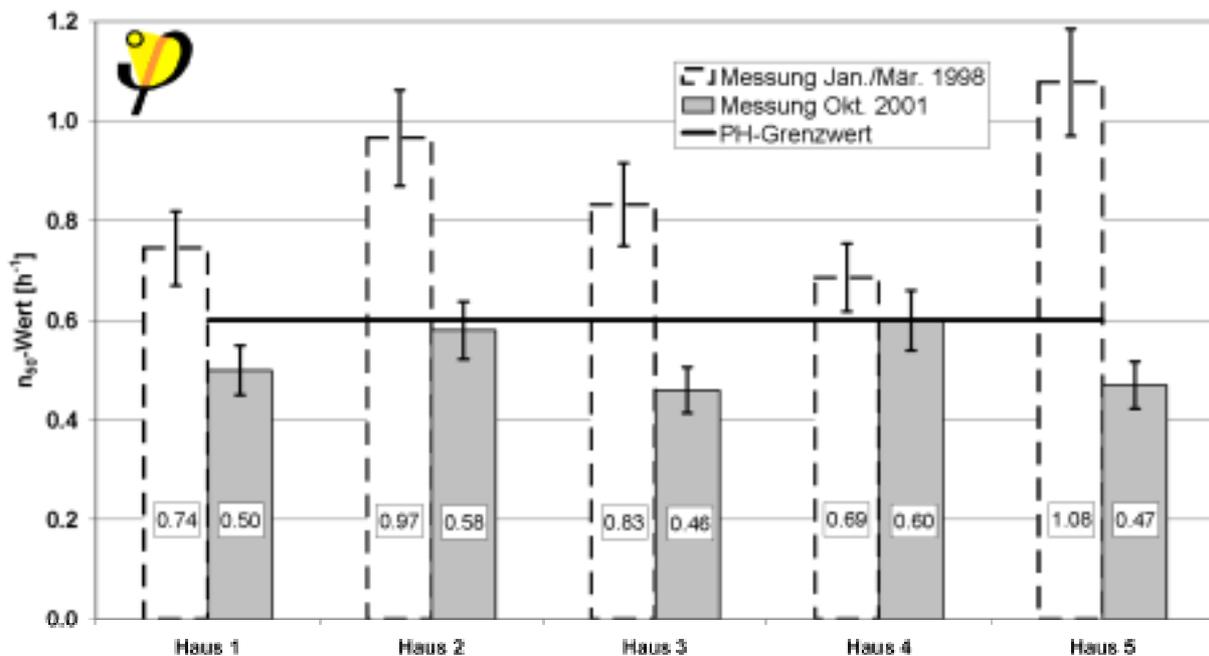
Die Gebäude wurden 1997/1998 gebaut und im Januar/März 1998 vor Bezug das erste Mal mittels Blower Door untersucht. Angestrebt waren vom Architekten Luftdichtheitswerte von maximal  $1,0 \text{ h}^{-1}$ . Wie die Ergebnisse in Abbildung 48 zeigen, wurden diese Werte in 4 Fällen auch erreicht und in einem minimal überschritten

(Abweichung liegt innerhalb der Messgenauigkeit). Bei diesen Abnahmemessungen wurden die Hauptleckagen bei der Anbindung der Bodenplatte an die Wände gefunden. Diese wurden nach den Messungen nachträglich abgedichtet. Bei den im Oktober 2001 durchgeführten Nachmessungen der Luftdichtheit durch das PHI wurden deutlich verbesserte  $n_{50}$ -Messwerte von durchgehend kleiner oder gleich  $0,6 \text{ h}^{-1}$ , im Mittel  $0,52 \text{ h}^{-1}$ , festgestellt.

Abbildung 48: Ergebnisse der Nachmessung in Hohkeppel-Lindlar.

Mit diesen Messwerten wird deutlich, dass die Nachbesserungen in diesen Gebäuden nach den ersten Messungen erfolgreich waren und dauerhaft sind. Das Konzept der luftdichten Ebene über die kraftschlüssig verbundene Holzwerkstoffplatten ist damit für diese Gebäude als erfolgreich anzusehen. Die Ergebnisse liegen zwischen  $0,46$  und  $0,60 \text{ h}^{-1}$  und damit sehr nah beieinander. Daran kann abgelesen werden, dass mit dem Konzept gleichbleibende Qualität reproduzierbar möglich ist. Nach einem Zeitraum von mehr als 3,5 Jahren ist nicht mit nachfolgenden deutlichen Verschlechterungen zu rechnen. Entscheidend für das Konzept ist, dass Bauteilbewegungen sicher vermieden werden müssen, um ein Abreißen der kraftschlüssigen Verbindungen oder ein Aufreißen an anderer Stelle ausschließen zu können. Bei größeren Gebäuden könnte diesbezüglich erhöhter Planungsaufwand anfallen. Ab einer gewissen Gebäudegröße sind Dehnungsfugen sicher unumgänglich. Diese Lösung ist trotz des hier erwiesenen Erfolges nur zu empfehlen, wenn ausreichend gesicherte praktische Erfahrungen vorhanden sind.

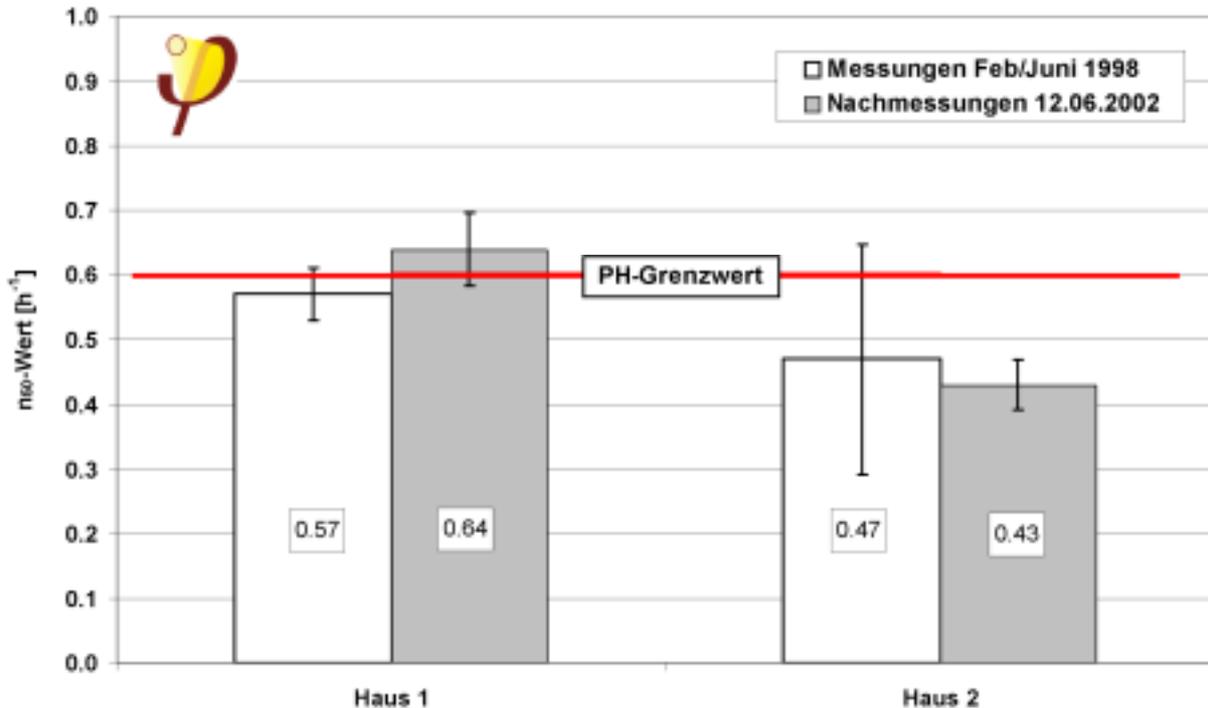
Bei den Erstmessungen lagen beide Gebäude mit  $n_{50} = 0,47$  und  $0,57 \text{ h}^{-1}$  [Sachs 1998] unterhalb des Passivhaus-Grenzwertes für die Luftdichtheit von  $n_{50} = 0,6 \text{ h}^{-1}$ . Bei Gebäude 1 handelt es sich um das erste Passivhaus, welches der Architekt geplant hat. Bei Planung von Gebäude 2 flossen gesammelte Erfahrungen auch in Bezug auf die Luftdichtheit mit ein. Die Fehlergrößen bei den beiden Erstmessungen sind in den Messprotokollen mit sehr unterschiedlich Größen angegeben. Vermutlich waren unterschiedliche Windstärken während der Messungen die Ursache dafür.

Die Ergebnisse der beiden Nachmessung mit  $n_{50} = 0,64$  und  $0,43 \text{ h}^{-1}$  zeigen bei Haus 1 einen leicht erhöhten Wert und bei Haus 2 etwas geringeren Messwert gegenüber den Erstmessungen. Die Messgenauigkeit (vgl. Fehlerbalken) relativieren diese Aussagen allerdings: Aufgrund der Fehler resultieren ähnliche Ergebnisse wie bei den Erstmessungen, es gibt keine nennenswerten Veränderungen. Beide Ergebnisse verdeutlichen die gute Luftdichtheit der Wohngebäude und zeigen, dass das Luftdichtheitskonzept der Planer schlüssig und dauerhaft ist. Bei den gewählten Verklebungen und Sicherungen ist nicht mit einer Verschlechterung zu rechnen. Der Hersteller der in den Objekten eingesetzten Verbindungsprodukten gibt eine Herstellergarantie von 10 Jahren. Es ist von einer deutlich längeren Lebensdauer der fachgerechten Verklebungen auszugehen.

Abbildung 59: Vergleich der Drucktestmessergebnisse von Erst- und Nachmessungen nach über 4 Jahren bei den zwei Passivhäusern im Raum Bamberg. Die jeweiligen Balken geben die Fehlergrößen an.

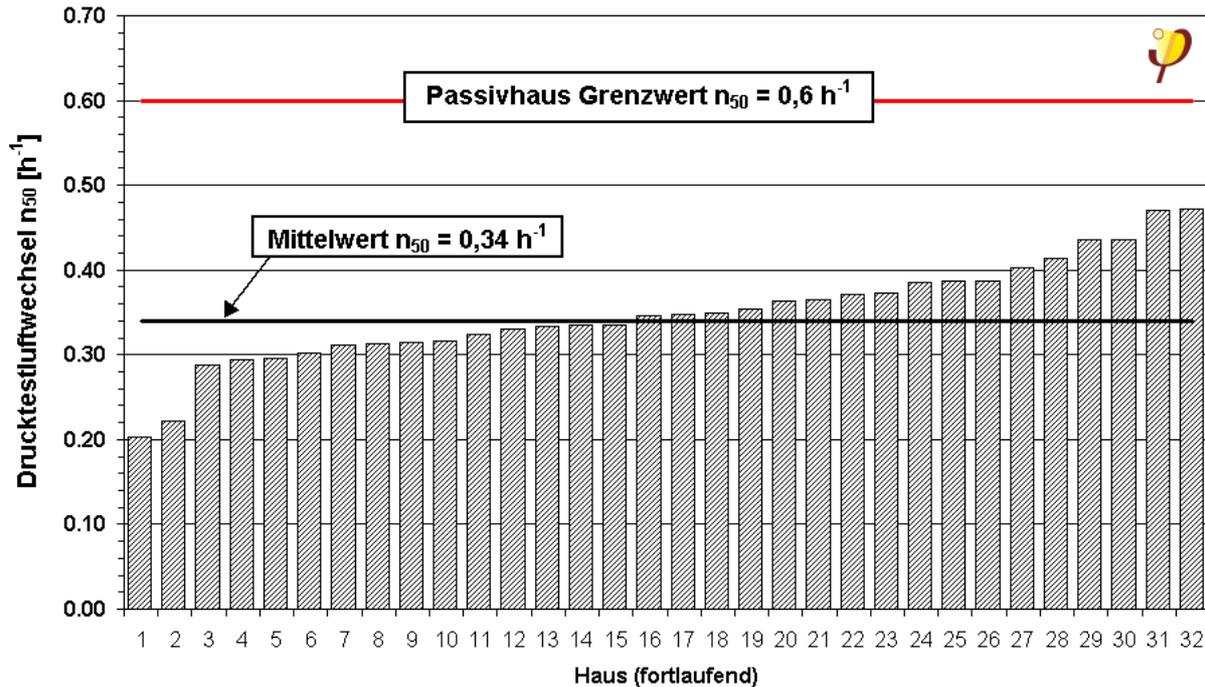
Abbildung 63: Drucktestergebnisse der 32 Passivhäuser in Hannover-Kronsberg ohne Abzug der Leakageströme zu den Nachbargebäuden (nach [Peper 1999]).

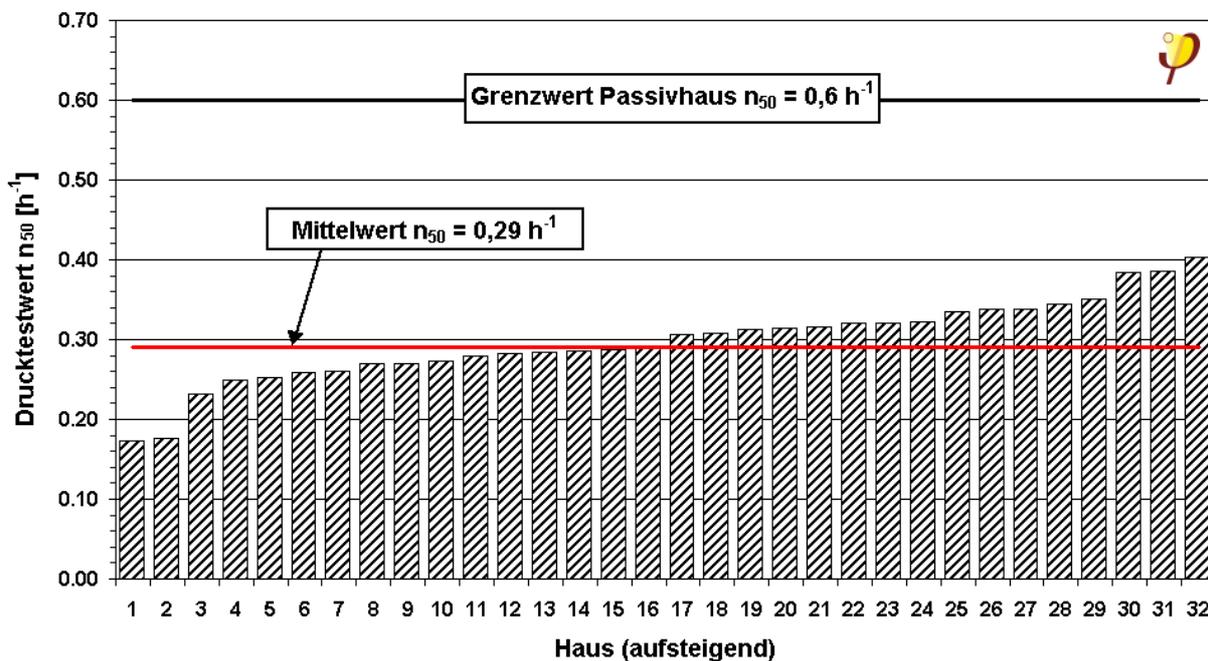
Abbildung 64: Endergebnisse der Drucktestmessungen der 32 Passivhäuser in Hannover-Kronsberg mit Abzug der Leakageströme zu den Nachbargebäuden (nach [Peper 1999]).

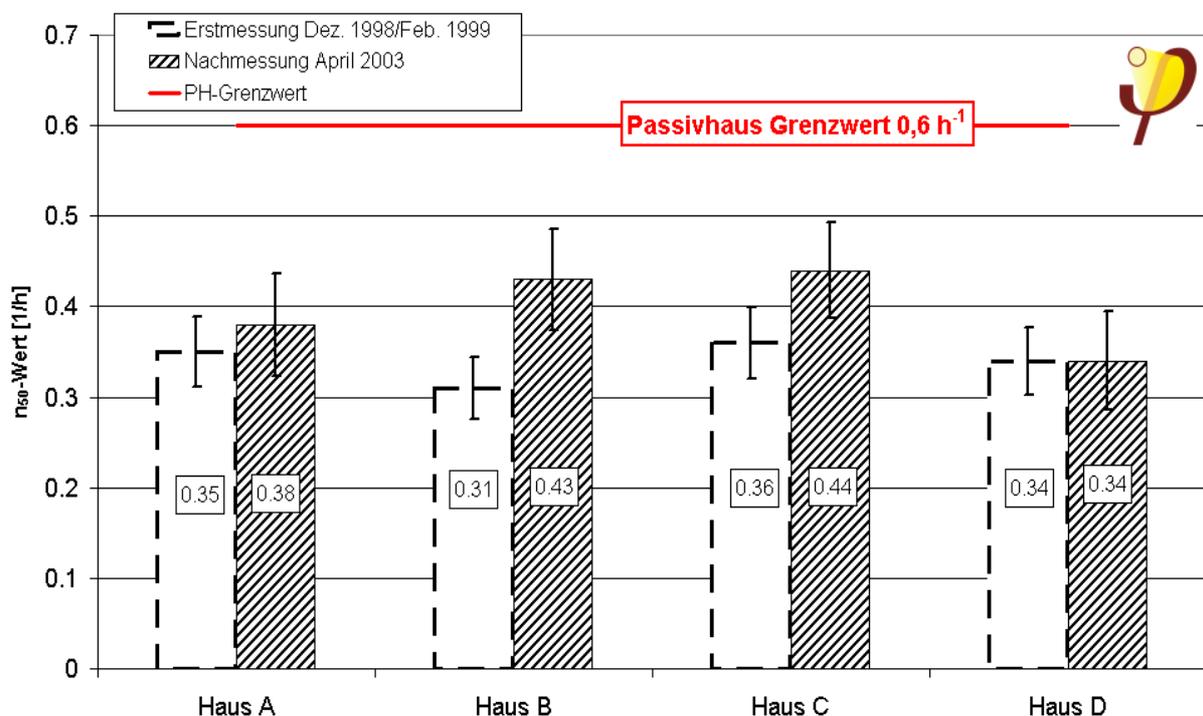
Die Ergebnisse der vier Nachmessungen zeigen, dass alle untersuchten Gebäude weiterhin über eine sehr hohe Luftdichtheitsqualität verfügen. Der Mittelwert der vier Nachmessungen liegt bei  $n_{50} = 0,4 \text{ h}^{-1}$ . Bei drei der vier Gebäuden ist der Messwert leicht angestiegen, beim vierten ist er gleich geblieben. Die Veränderungen liegen allerdings im Bereich der Messgenauigkeit der Untersuchungen. Damit ist eine Aussage über eine Erhöhung der  $n_{50}$ -Werte nicht eindeutig möglich. Eine Ausnahme macht hier nur Haus B, da sich hier auch unter Berücksichtigung der Messgenauigkeit eine leichte Erhöhung des Messwertes zeigt. Insgesamt weisen die vier Objekte sowohl bei der Erstmessung als auch bei der Nachmessung eine sehr hohe Luftdichtheit auf.

Abbildung 69: Ergebnisse der vier Luftdichtheitsnachmessung in Hannover-Kronsberg im Vergleich zu den Ergebnissen der Erstmessungen. Die Leckageströme zu den Nachbarhäusern (Schutzdruckmessungen) sind hier nicht berücksichtigt worden. Die Balken geben jeweils die Fehlerbereiche der einzelnen Messung an.

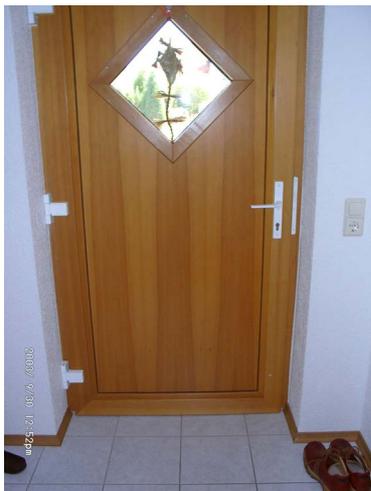
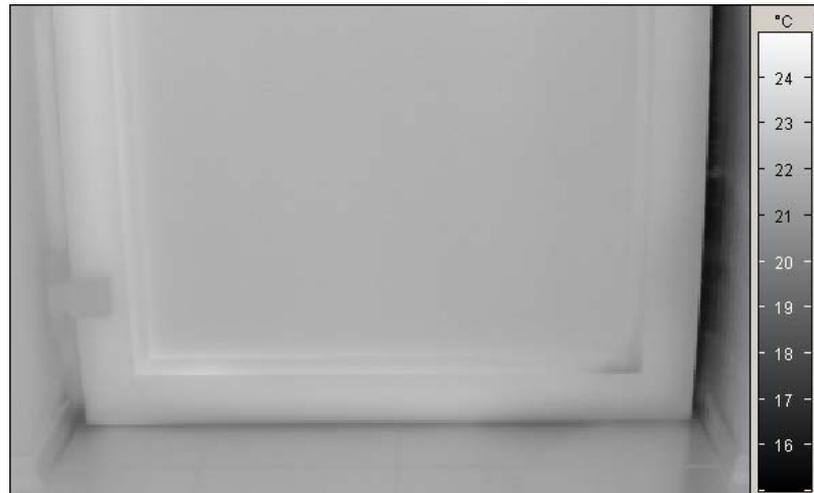
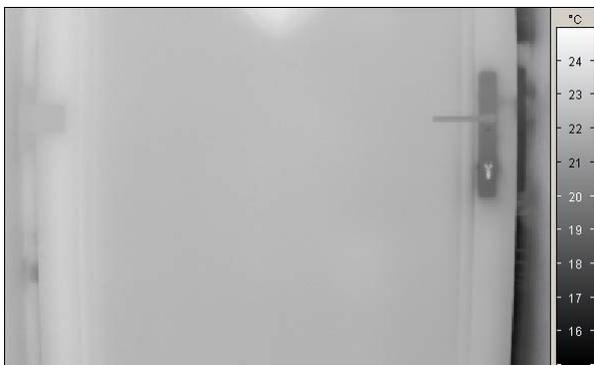
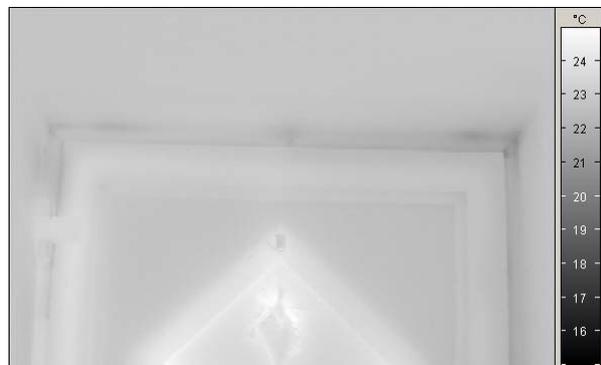
**Abbildung 75:** Haustür im PH Rheinmünster. Auf der Unterdruck-Thermographie-Aufnahme ist deutlich eine Leckage auf der Anschlagseite erkennbar. Mit der Unterdruck-Thermographie werden Kaltluftfahnen an Leckagen sichtbar gemacht. Vermutlich ist das Türblatt verzogen. Wie auf den Infrarot-Aufnahmen erkennbar ist, schließt die Haustür im oberen Bereich deutlich besser.

Die untersuchten Häuser erzielen ausgezeichnete Luftdichtheitskennwerte (vgl. Abbildung 82). Gegenüber der Erstmessung beim PH-Bühl vor eineinhalb Jahren ist die Luftdichtheit bei verriegelter Haustür unverändert gut. Im PH-Rheinmünster hat sich der Luftdichtheitskennwert nach fast 5 Jahren geringfügig verschlechtert, erzielt aber immer noch einen hervorragenden Wert. Die leichte Zunahme an Undichtheiten beim Haus in Rheinmünster ist vermutlich überwiegend den Fensterdichtungen und der Haustür zuzuschlagen. Die Fenster gehören zur ersten Generation des betreffenden Herstellers und wurden seit der Fertigstellung des Baus nicht nachgestellt. In beiden Objekten stellt die Haustür die Hauptleckage dar. Zusätzliches Verriegeln der Haustür verringert den  $n_{50}$ -Wert um  $0,06 \text{ h}^{-1}$  (Rheinmünster) bzw.  $0,13 \text{ h}^{-1}$  (Bühl). Aufgrund der ausgezeichneten Luftdichtheit macht sich eine Zunahme von Leckagen an der Haustür und an Fensterdichtungen (PH Rheinmünster) ausgehend von dem geringen Niveau deutlicher bemerkbar. Bei beiden Objekten kann festgestellt werden, dass mit dem konsequenten Luftdichtheitskonzept (Innenputz an Wänden, Rohbetonbodenplatte und Folie im Holzleichenbaudach) dauerhaft luftdichte Ebenen hergestellt wurden. Die Hauptleckagen könnten durch Nachstellen der Beschläge sogar noch verbessert werden.

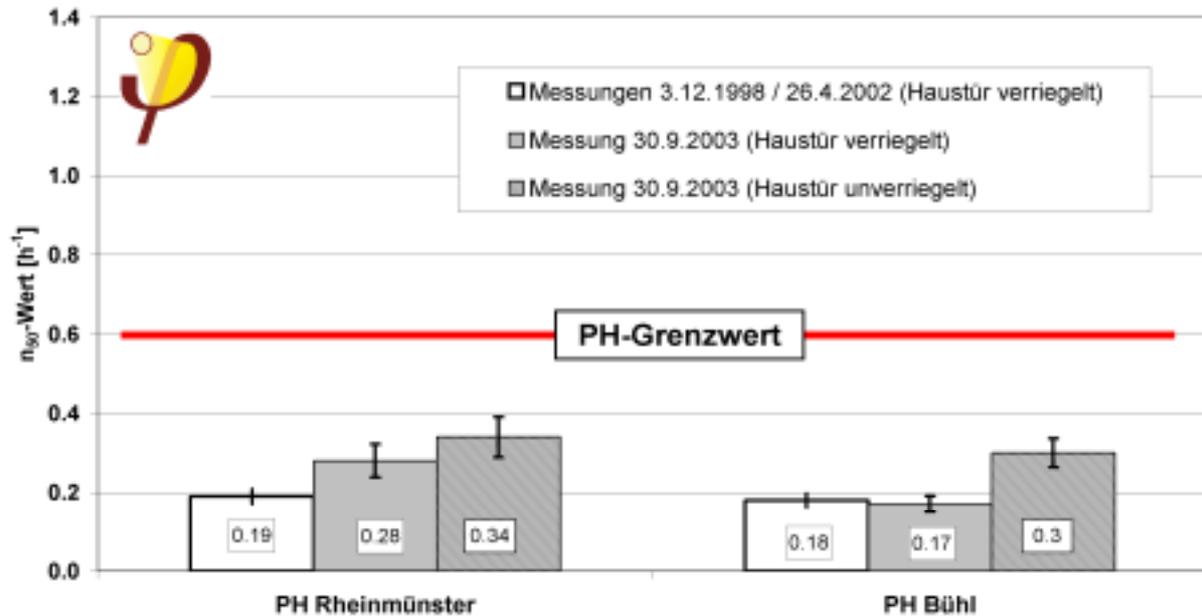
Abbildung 82: Ergebnisse der Luftdichtheitsnachmessung für die Betonschalungsstein-Bauweise.

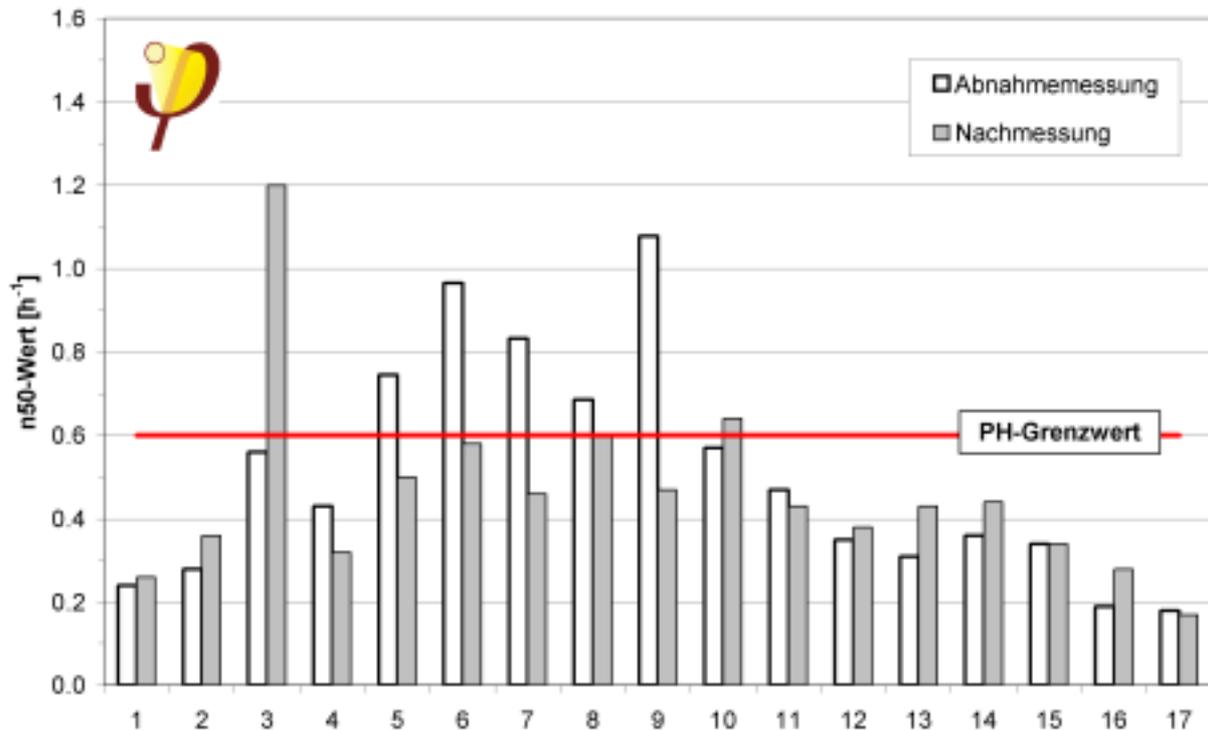
Bei allen im Rahmen des Projektes untersuchten Gebäuden wurden – für die hohen Passivhausanforderungen – gute bis sehr gute Luftdichtheitswerte gemessen. Eine Ausnahme macht nur das Gebäude, bei welchem die Hauptleckagen die Qualität der anderen Verbindungen überlagern. Für dieses Objekt kann **keine** Aussage über die Langzeitstabilität der Verbindungen getroffen werden. Alle Ergebnisse der Nachmessungen von den übrigen 16 Objekten lagen unter bzw. eines knapp über dem Passivhaus-Grenzwert von  $n_{50} = 0,6 \text{ h}^{-1}$ . Die geringe Überschreitung ist allerdings unter Berücksichtigung der Messgenauigkeit vernachlässigbar. Auch liegen fast alle Veränderungen der Messergebnisse zwischen Abnahme- und Nachmessung innerhalb der Messgenauigkeiten. Hier bilden nur die Gebäude Nr. 5 bis 9 Ausnahmen, da dort **nach** der Abnahmemessung die gefundene Leckagen nachgebessert wurden. Dadurch hat sich die Luftdichtheit deutlich verbessert, was erst jetzt durch die Nachmessungen belegt werden konnte.

**Abbildung 83:** Übersicht über die Messergebnisse der Luftdichtheitsmessungen der 17 untersuchten Gebäude (Abnahme- und Nachmessungen).
