Jean-Paul-Platz 4 in Nürnberg – energetische Gebäudesanierung mit Faktor 10

Abschlussbericht der wissenschaftlichen Begleitforschung

Auftraggeber: WBG Nürnberg GmbH, Glogauer Straße 70, 90473 Nürnberg

Nürnberg 2005

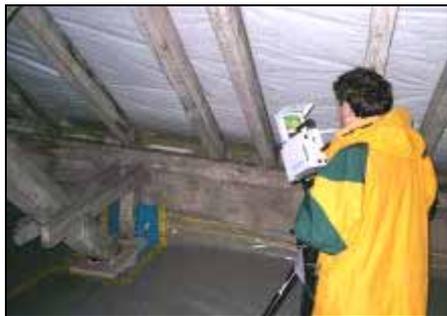
Der Zeitpunkt des zweiten **Blower-Door-Tests** wurde so gewählt, dass die Montage der Fenster sowie die frisch verlegte PE-Folie auf dem Dachboden überprüft und nachgearbeitet werden konnten. Während bei den Fenstern nahezu keine Undichtheit festgestellt werden konnte, war im Dachbodenbereich Nacharbeit erforderlich. Es wurde Überdruck in der jeweils darunter liegenden Wohnung mit geringen 15 Pascal erzeugt, um die Folie nicht gar zu weit abheben zu lassen. Mittels IR-Thermografie konnten dann zielgerichtet die Leckagen geortet und weitestgehend geschlossen werden. Die abschließende Messung des Gesamtgebäudes ergab einen hervorragenden n_{50} -Wert von $0,55 \text{ h}^{-1}$ und einige Hinweise zur weiteren Abdichtung der Hülle [PHI 2002]. Bei der Schlussabnahme wurde ein n_{50} -Wert von $0,35 \text{ h}^{-1}$ erzielt [AnBUS 2003].

Abb. 6: Thermografie der Dachboden-Luftdichtung

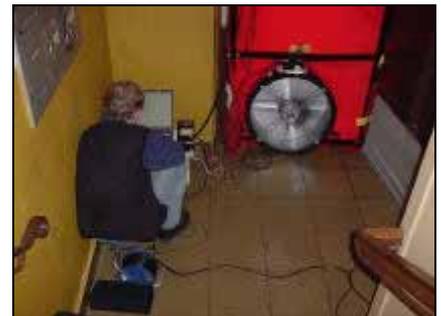
Vor Baubeginn wurde ein Blower-Door-Test durch AnBUS Fürth ausgeführt, der für das Gesamtgebäude einen Wert von $n_{50} = 4,9 \text{ h}^{-1}$ nachwies. Die drei übereinanderliegenden Wohnungen auf der Ostseite wurden einzeln gemessen und erbrachten folgende Werte: Wohnung EG: $n_{50} = 4,2 \text{ h}^{-1}$; Wohnung 1. OG: $n_{50} = 6,2 \text{ h}^{-1}$; Wohnung 2. OG: $n_{50} = 9,9 \text{ h}^{-1}$. Daraus lässt sich ableiten, dass einerseits der Übergang zum Dachboden eine besondere Leckagequelle darstellt und zudem zwischen den Wohnungen relativ hohe Undichtigkeiten bestehen.

Abb. 8: Blower-Door-Messung – n_{50} vorher $4,9 \text{ h}^{-1}$ nachher $0,35 \text{ h}^{-1}$

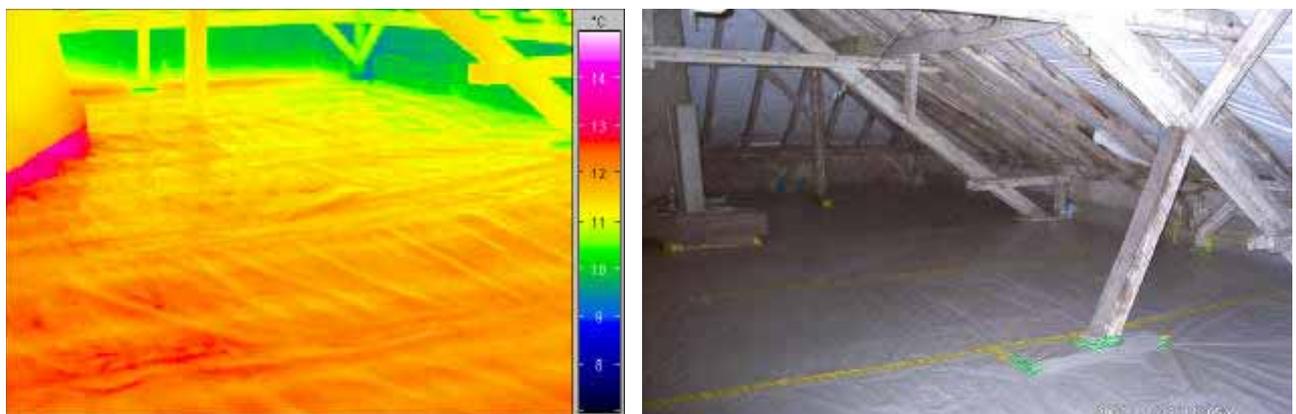
Abb. 10 Thermografieaufnahme des südöstlichen Teils des Dachbodens. Die Holzbalken der Decke sind schemenhaft erkennbar (gelbe Streifen im Bodenbereich). Am Durchstoßungspunkt des Kamins ist ein wärmerer Bereich auszumachen, in dem noch Nacharbeiten erforderlich sind. Die oberste Geschossdecke ist noch nicht gedämmt, dadurch erklären sich die relativ hohen Temperaturen der Oberflächen.

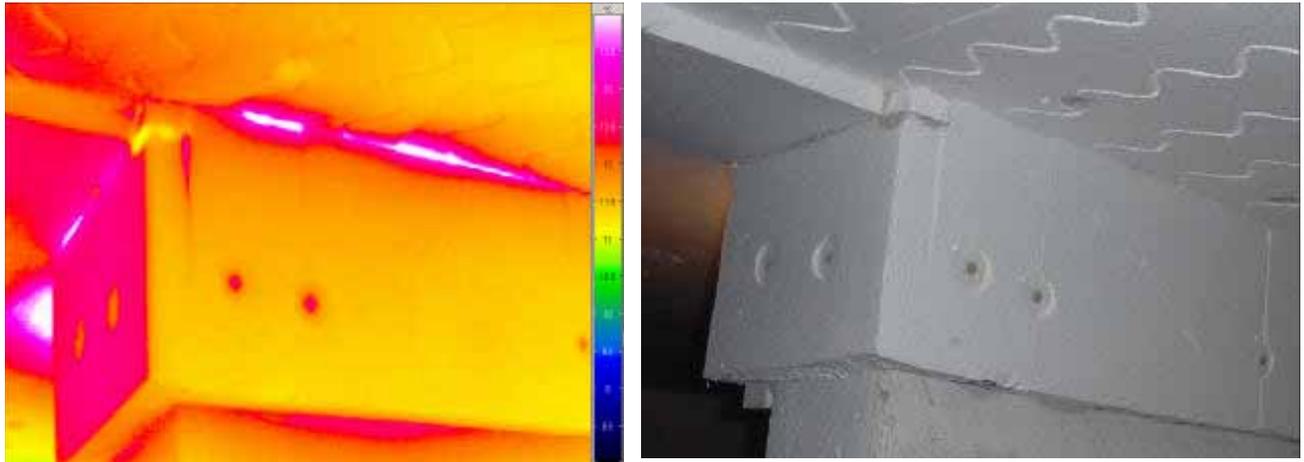
Abb. 12 Dämmstreifen am oberen Abschluss der Kellerwand zur Kellerdecke zur Wärmebrückenreduzierung. In den rot-weißen Bereichen ist konvektiver Austausch vor Verspachteln der Oberfläche erkennbar. Die Dübelköpfe zeichnen sich ab.

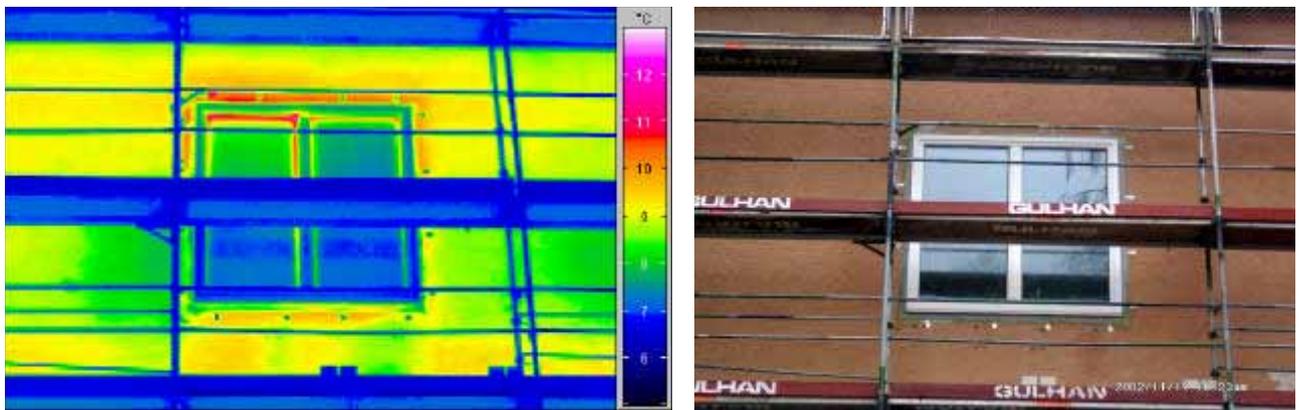
Abb. 13 Thermografiebild der raumhohen Fenstereinheit. Die Oberflächentemperaturen der Glasflächen liegen unter denen der "alten" ungedämmten Außenwand, ein Beleg für die hohe thermische Qualität der 3-Scheiben-Wärmeschutzverglasung. Die Einbauwärmebrücke ist ebenso erkennbar wie die Temperaturerhöhung im Bereich des Glasrandes.

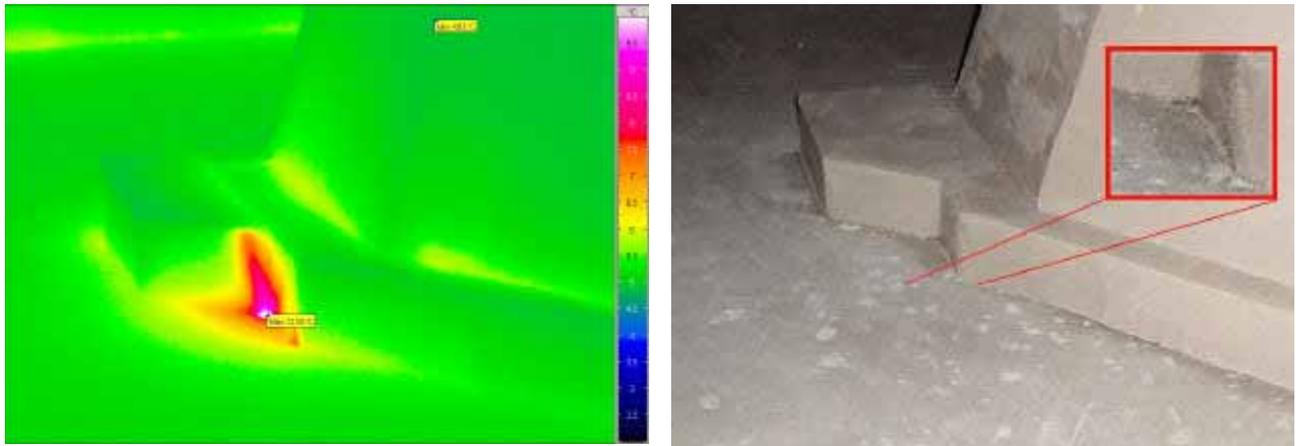
Abb. 15 Dachboden, Schornsteinverzug mit "Hotspot"- Oberflächentemperaturen über 12 °C. Nachweis eines Mangels in der Luftdichtung in Verbindung mit einem Loch in der Spachtelung, so dass Warmluft austritt.

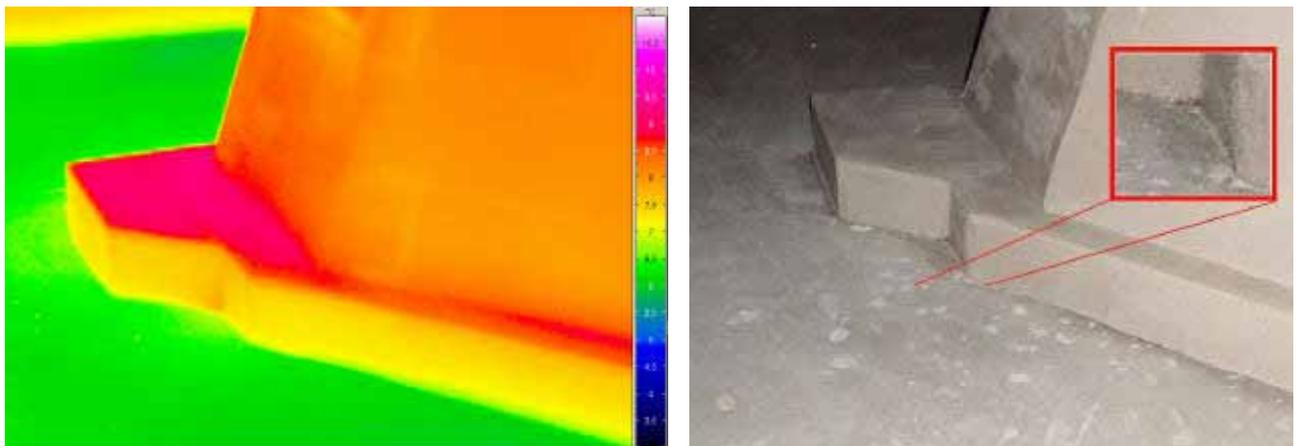
Abb. 16 Kontrolluntersuchung zum obigen Detail (März 2003): der Mangel wurde behoben, sodass keine Konvektion mit erhöhten Temperaturen mehr erkennbar ist.

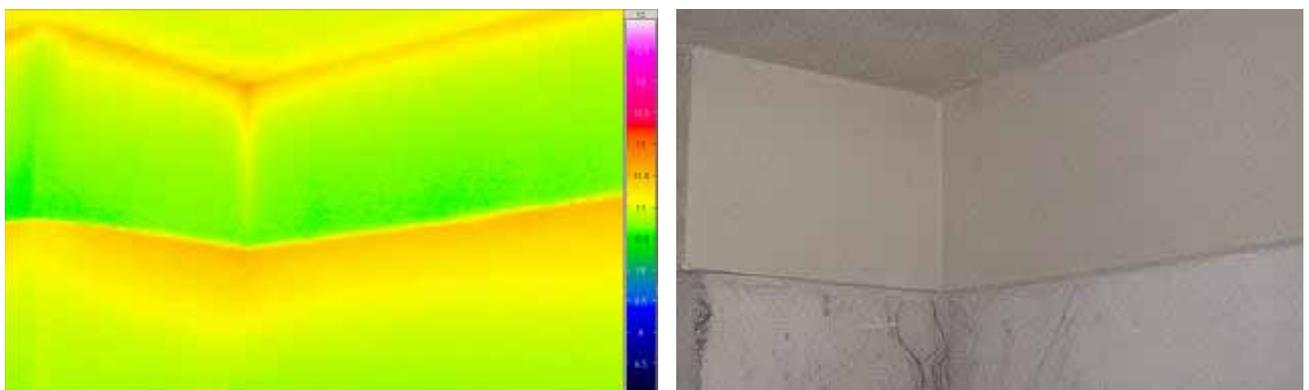
Abb. 17 Gespachtelte Kellerdeckendämmung mit Randstreifen nach der Spachtelung. Die Decke ist sehr gleichmäßig wirksam gedämmt. Die Innenwand tritt warm unter dem Dämmstreifen hervor. Das Detail ist vorbildlich gelöst und ausgeführt.

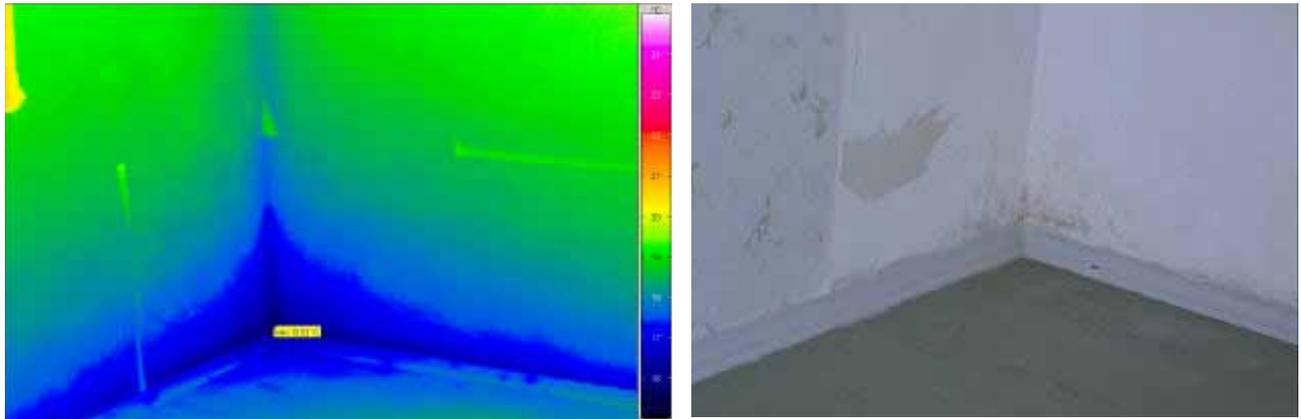
Abb. 18 Thermografie des Fußpunktbereichs in der Südostecke. Die Temperatur liegt kurz nach Baufertigstellung auf Grund der Auskühlung während der Bauphase bei $15.5\text{ }^{\circ}\text{C}$. Als nach Tapezier- und Streicharbeiten höhere Raumluftheuchigkeiten aufgetreten waren, war es an dieser Stelle nach Bewohneraussagen zu Tauwasserniederschlag gekommen. Auch hier können bei normaler Nutzung keine Probleme auftreten. Die Temperaturen stiegen an dieser Stelle nach vollständiger Durcherwärmung des Mauerwerkes noch an. Es ist allerdings festzuhalten, dass auch bei vorheriger Wärmebrückenberechnung und optimaler Dämmung während der Bauphase auf Schwachstellen zu achten ist, an denen bauphysikalisch grenzwertige Situationen auftreten können. Dies gilt insbesondere, wenn eine erhöhte Auskühlung während der Bauphase gegeben ist oder Mauerwerk zusätzlich eine erhöhte Salzbefrachtung ausweist.

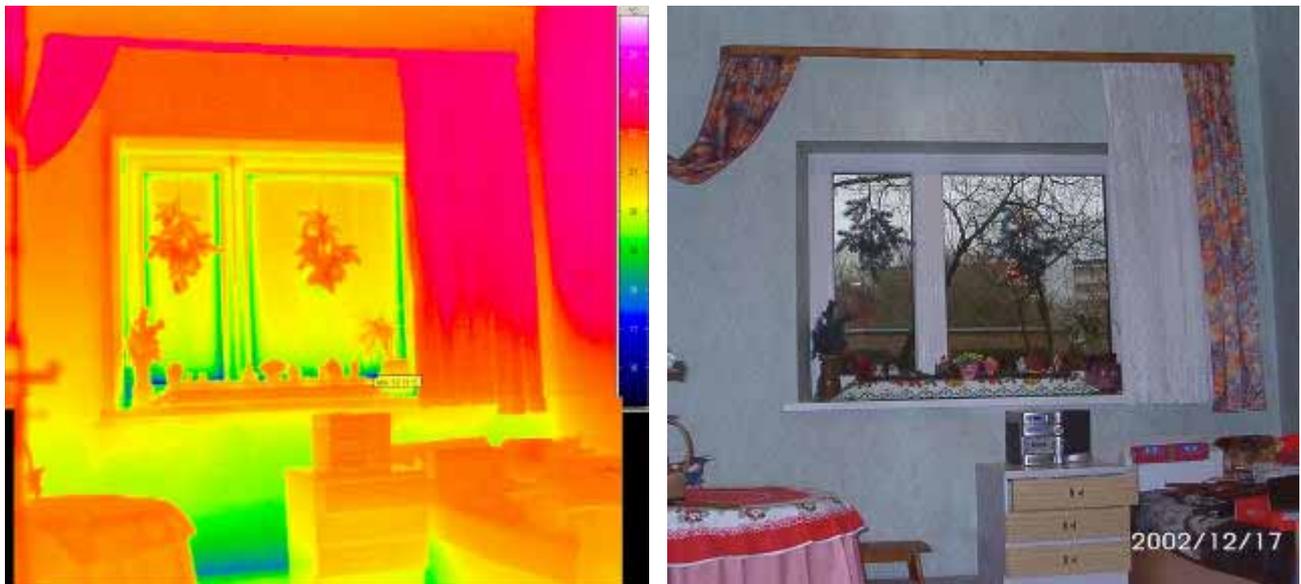
Abb. 19 Die Thermografie zeigt warme Verglasungs-, Rahmen- und Außenwandoberflächen sowie die Wärmebrücke am Glasrandverbund. Die Fußpunktwärmebrücke unten am Übergang Außenwand/Kellerdecke weist in diesem während der Bauphase warm gehaltenen Bereichs im Gegensatz zur Situation oben Temperaturen von $18\text{ }^{\circ}\text{C}$ aus: auch hier besteht unter normalen Wohnraumbedingungen keine Gefahr für Schimmelwachstum (Grenze für a_w -Wert 80 %: $13\text{ }^{\circ}\text{C}$).

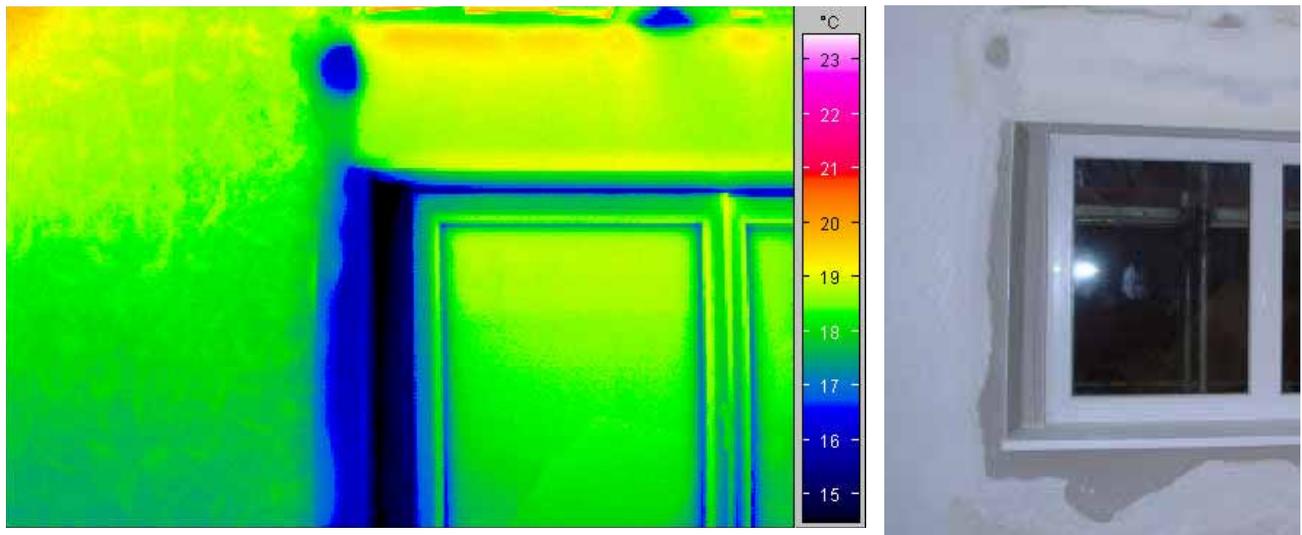
Abb. 20 Thermografie des oberen Bereichs eines frisch eingeputzten Fensters. Der Wärmeentzug durch die Trocknungsenthalpie ist deutlich erkennbar.

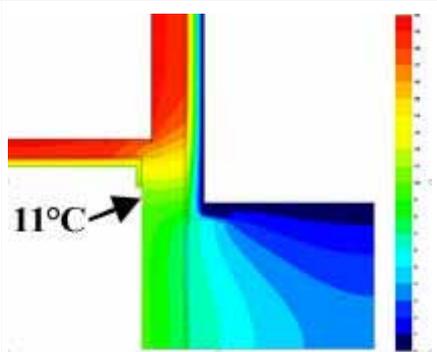
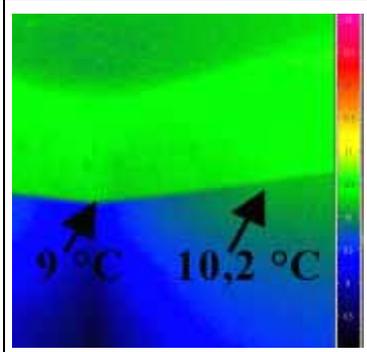
<p>Abb. 22 Kelleraußenwand: an der Unterkante der Dämmschürze wird die Solltemperatur leicht unterschritten (Ursache: Auskühlung des Kellers während der Bauzeit)</p>

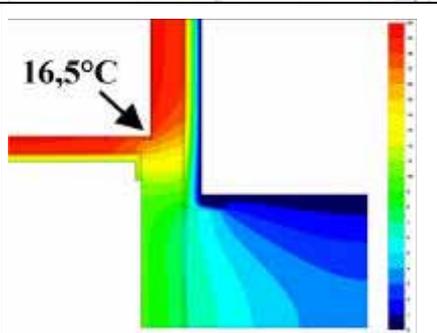
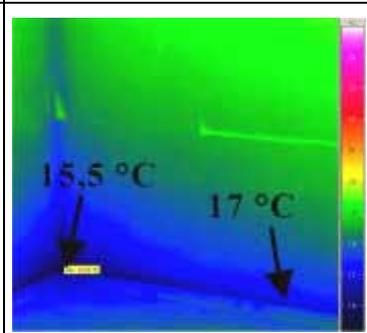
<p>Abb. 23 Außenwandsockel EG: Übereinstimmung zwischen Soll und Ist; in der Raumecke liegt die Temperatur erwartungsgemäß 1,5 K niedriger</p>

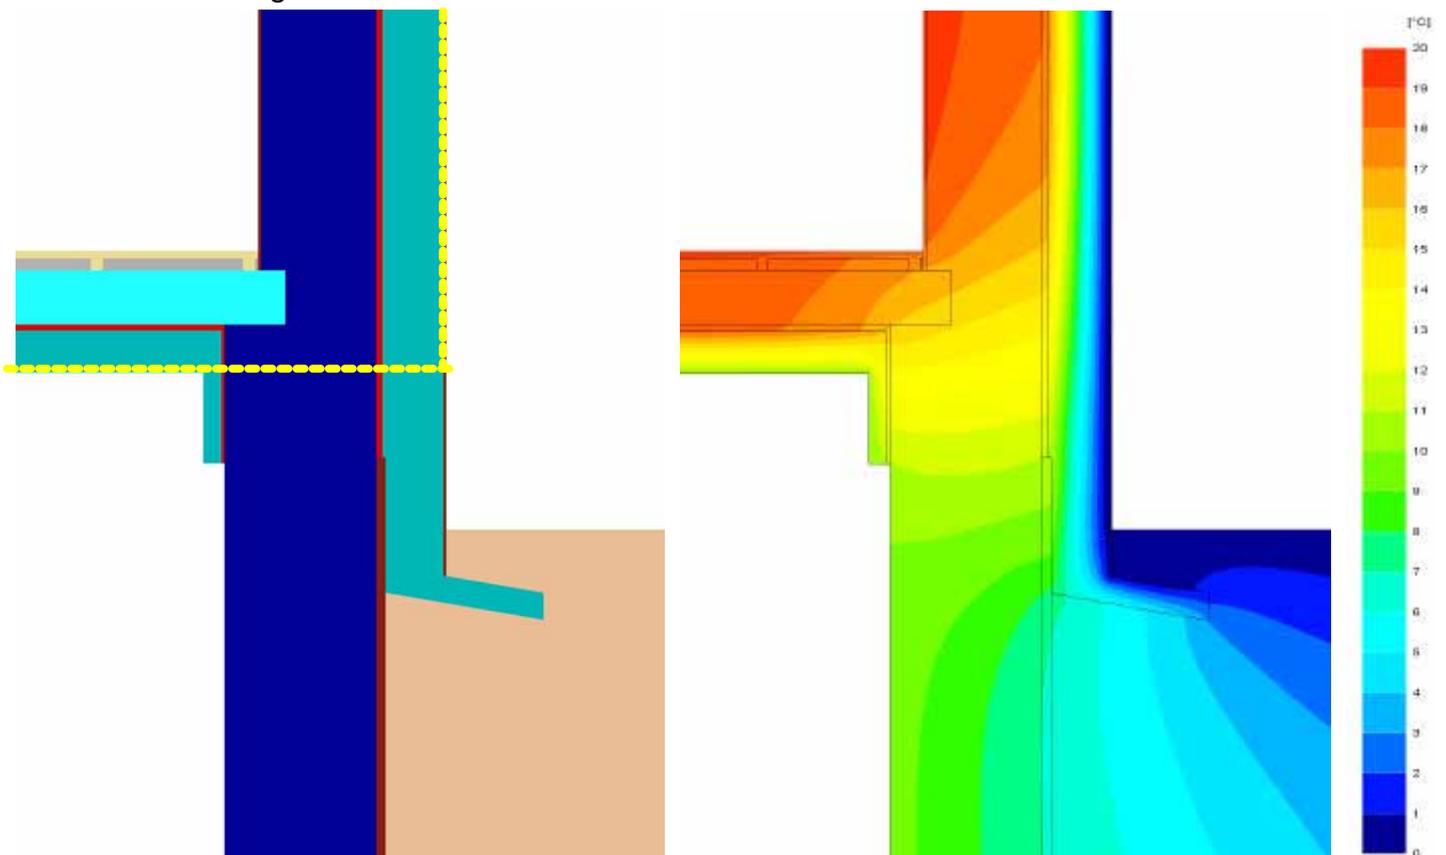
Detail 1: Regelschnitt KG-Decke/Außenwand

Abbildung 1 zeigt den Regelschnitt KG-Decke/Außenwand. Die Kellerdecke besteht aus aneinandergereihten Stahlbeton-Trägern mit dazwischen liegenden Hohlräumen, deren Ausmaße nicht genau bekannt sind. Für die Berechnung wird vereinfachend ein homogenes Material mit einem Lambda-Wert von $1,2 \text{ W/(mK)}$ angesetzt. Die Kellerdecke wird von unten gedämmt und die Dämmung an der Innenseite der Außenwand ein Stück heruntergezogen (sog. "Dämmstreifen"), um den Wärmeübergang vom beheizten Innenraum zum unbeheizten Keller zu erschweren. Auf die Außenwand aus Vollklinkern wird ein Wärmedämmverbundsystem (WDVS) aufgebracht, das bis in das Erdreich reicht und dort nach außen abknickt. Im Isothermenbild von Abbildung 1 ist der Effekt dieser sog. "Dämmschürze" gut zu erkennen.

Abbildung 1: Detail 1. Regelschnitt KG-Decke/Außenwand. Rechts ist das zugehörige Isothermenbild zu sehen. Um Details besser erkennen zu können, ist nur ein Ausschnitt des Berechnungsmodells dargestellt.

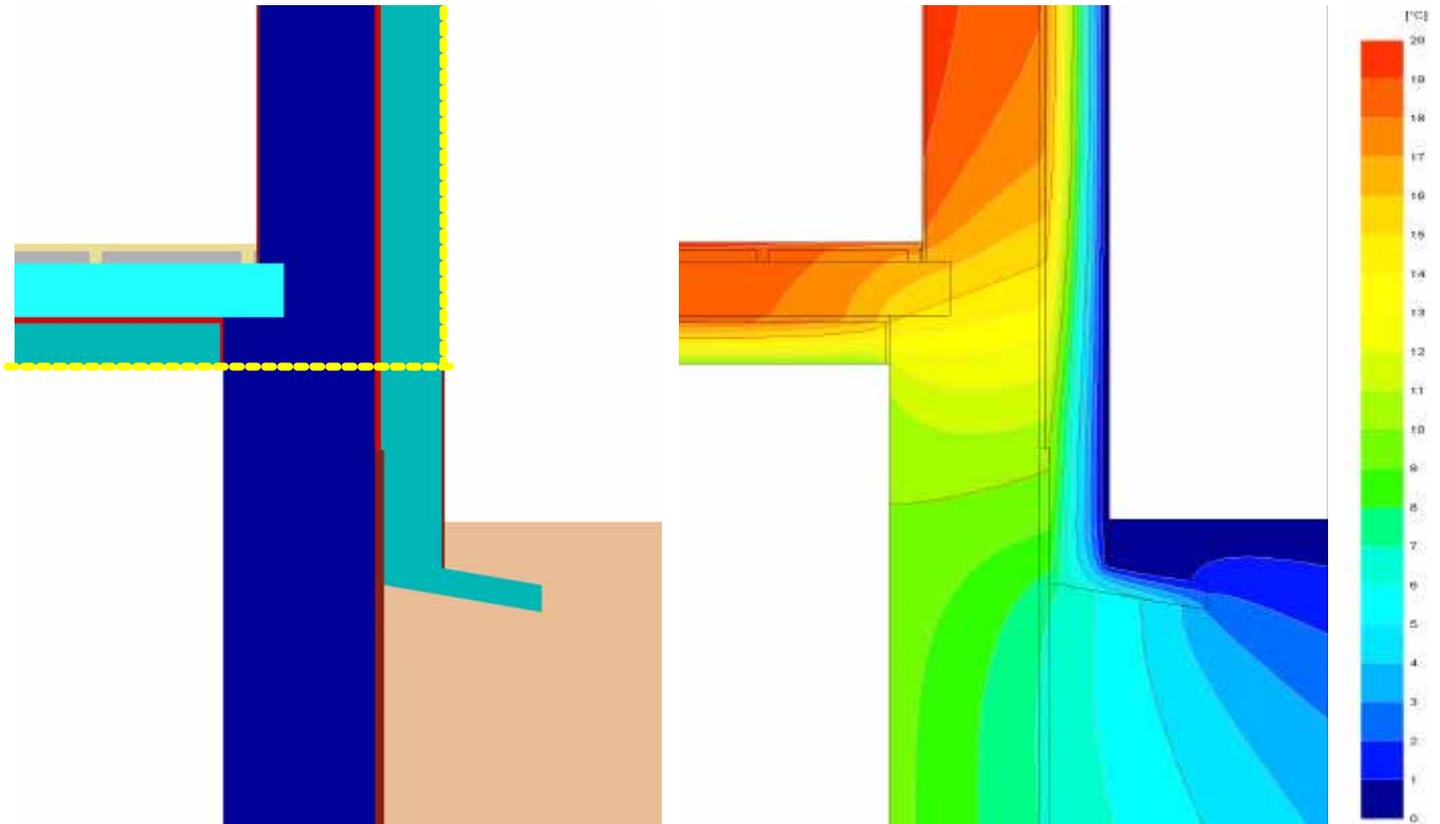
Detail 1a: Variante zu Detail 1. Die Dämmung ist hier nicht an der Innenseite der Kellerwand heruntergezogen.

Um den Effekt der an der Innenseite der Kellerwand heruntergezogenen Dämmung bewerten zu können, wurde für dieses Detail eine Variante berechnet, bei der die Dämmung wie in Abbildung 2 dargestellt ohne den inneren Dämmstreifen ausgeführt wird.

Abbildung 2: Detail 1a. Variante mit nicht an der Innenseite der Kellerwand heruntergezogener Dämmung. Rechts ist das zugehörige Isothermenbild zu sehen.

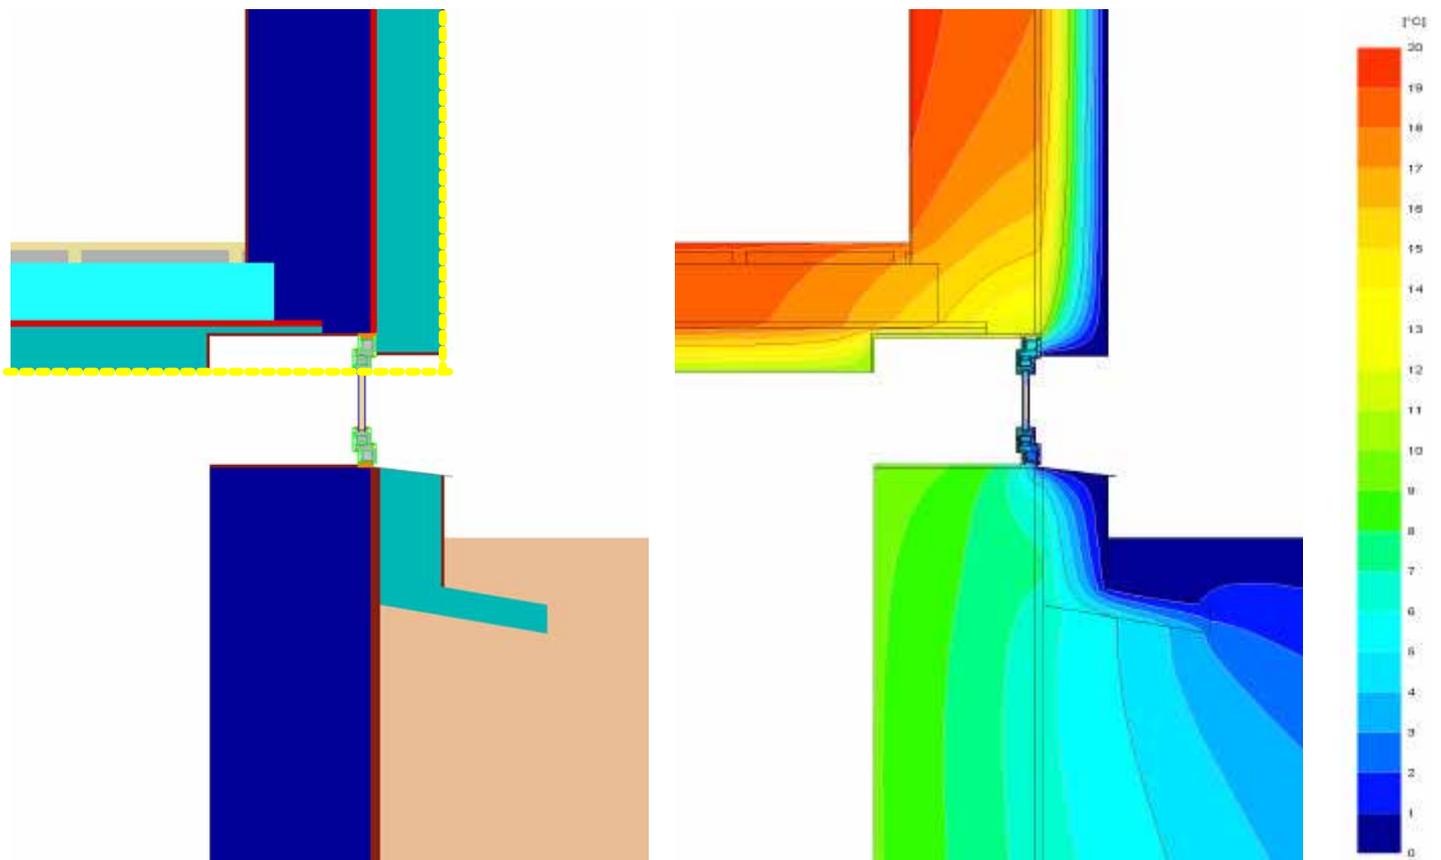
Detail 2: Schnitt Kellerfenster

In Abbildung 3 ist das Detail 2, der vertikale Schnitt durch die Außenwand im Bereich des Kellerfensters, dargestellt. Die Dämmung unter der Kellerdecke kann nicht in voller Stärke bis an das Kellerfenster herangezogen werden, da sich dieses noch öffnen lassen muss. Der obere Rahmen des Kellerfensters wird durch das WDVS überdämmt, wodurch die Wirkung der Wärmebrücke an dieser Stelle spürbar entschärft wird.

Abbildung 3: Detail 2. Schnitt Kellerfenster. Rechts ist das zugehörige Isothermenbild zu sehen. Um Details besser erkennen zu können, ist nur ein Ausschnitt des Berechnungsmodells dargestellt.

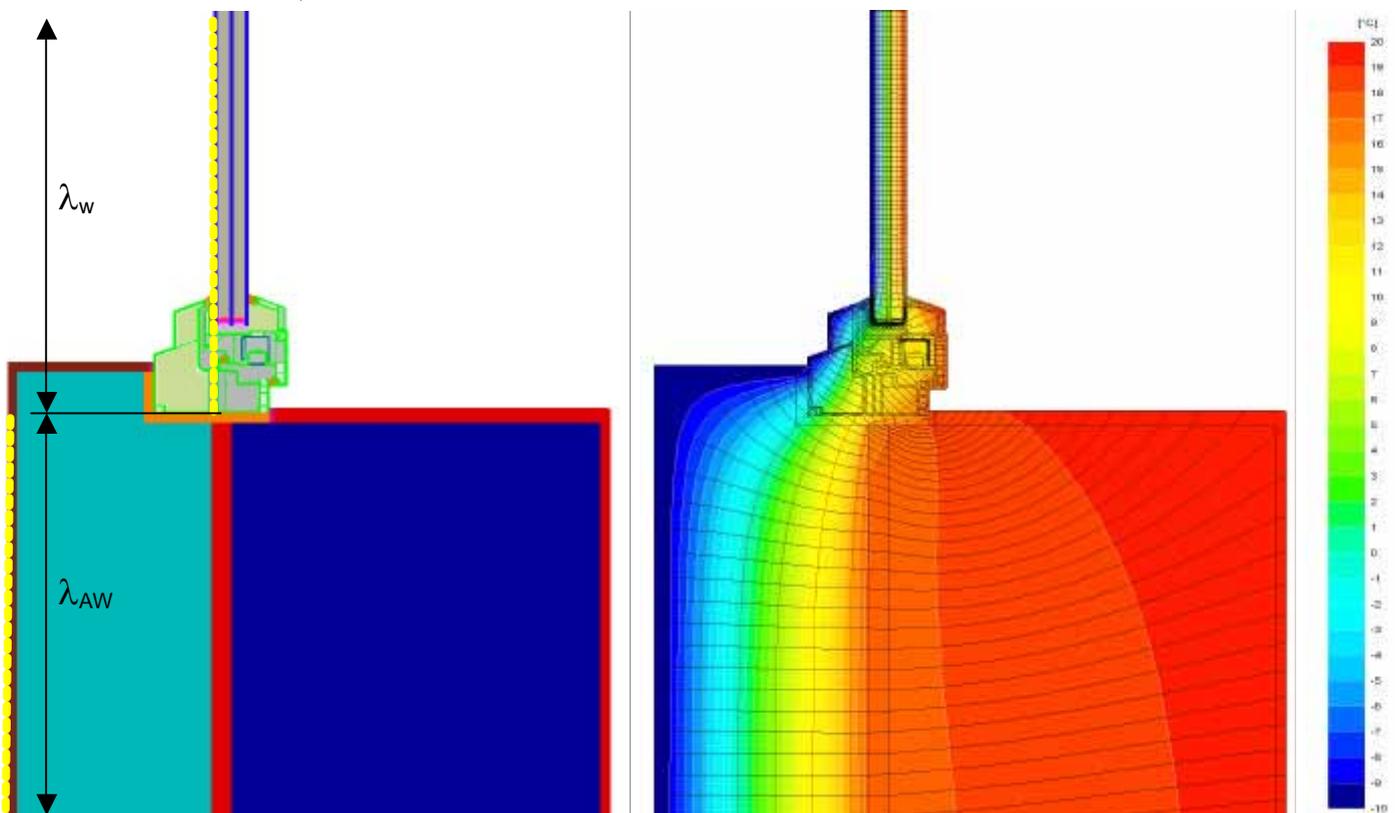
Detail 3: Fenster; seitlicher Anschluss

Abbildung 4 zeigt den seitlichen Anschluss eines Fensters an die Außenwand. Der gedämmte Bereich des Fensterrahmens und das WDVS liegen in einer Ebene und der Rahmen wird vom WDVS 4,5 cm überdämmt.

Abbildung 4: Detail 3. Seitlicher Anschluss des Fensters. Rechts ist das zugehörige Isothermenbild zu sehen. Um Details besser erkennen zu können, ist nur ein Ausschnitt des Berechnungsmodells dargestellt.

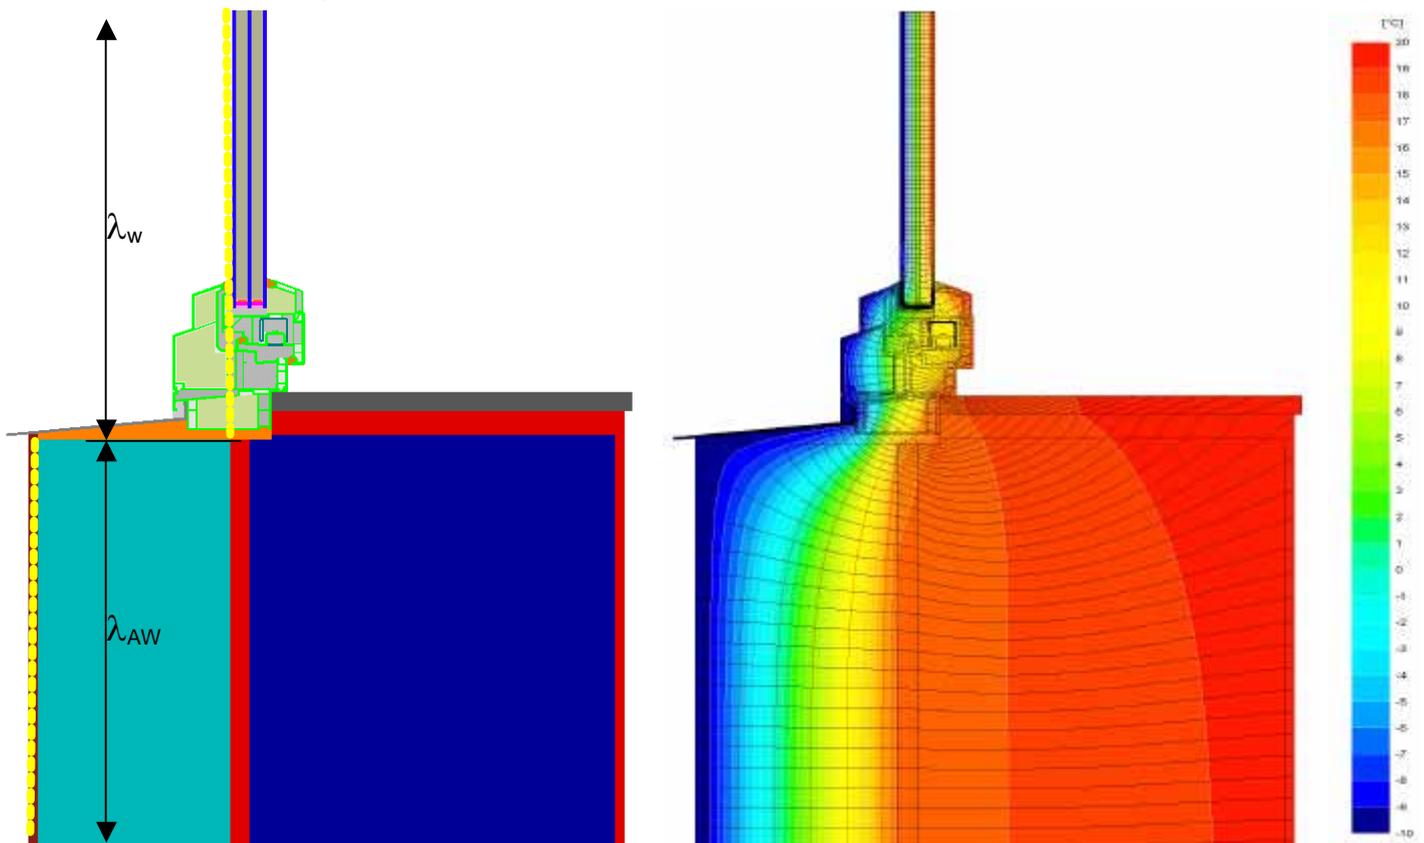
Detail 5: Fenster; unterer Anschluss

In Abbildung 5 ist der untere Anschluss des Fensters zu sehen. Eine Überdämmung des Fensterrahmens ist in diesem Bereich nicht möglich, da die Entwässerung des Rahmens nach unten erfolgt. Um die Fensterbank anschließen zu können ist ein zusätzliches Profil, das von unten in den Rahmen eingeklippt wird, erforderlich.

Abbildung 5: Detail 5. Unterer Anschluss des Fensters. Rechts ist das zugehörige Isothermenbild zu sehen. Um Details besser erkennen zu können, ist nur ein Ausschnitt des Berechnungsmodells dargestellt.

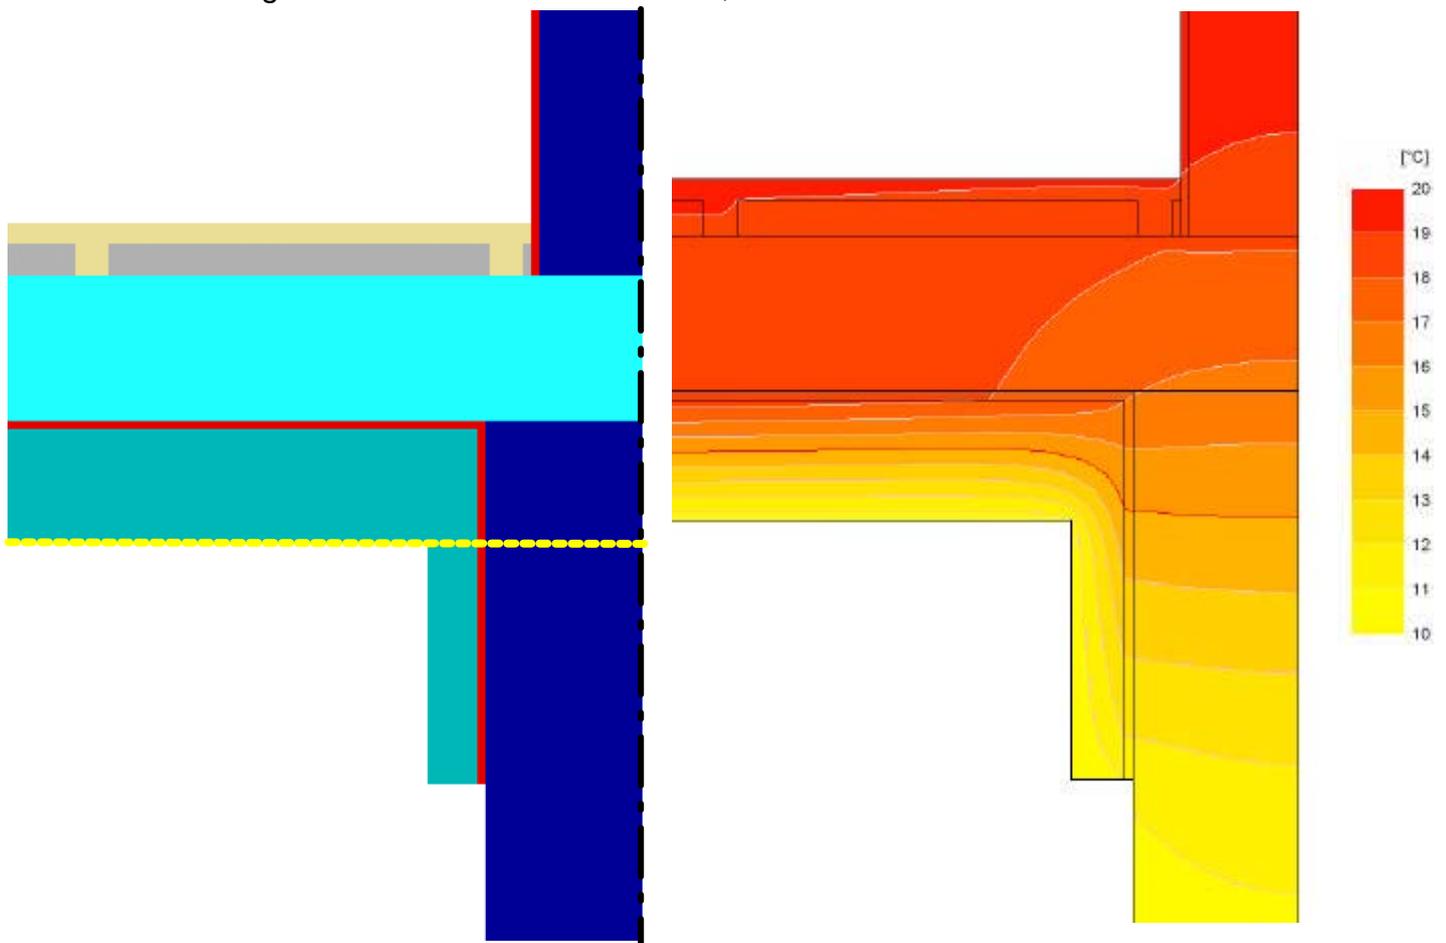
Detail 8: Regelschnitt KG-Decke/Innenwand; breit

Abbildung 6 zeigt den Regelschnitt KG-Decke/Innenwand (breit). Da das Detail annähernd symmetrisch ist, wurde bei der Berechnung aus Symmetriegründen nur eine Hälfte modelliert. Die Dämmung unterhalb der Kellergeschosdecke wird an der Innenwand im Keller ein Stück heruntergezogen, um die Wärmebrückenwirkung an dieser Stelle zu mildern.

Abbildung 6: Detail 8. Regelschnitt KG-Decke/Innenwand breit. Rechts ist das zugehörige Isothermenbild zu sehen. Um Details besser erkennen zu können, ist nur ein Ausschnitt des Berechnungsmodells dargestellt.

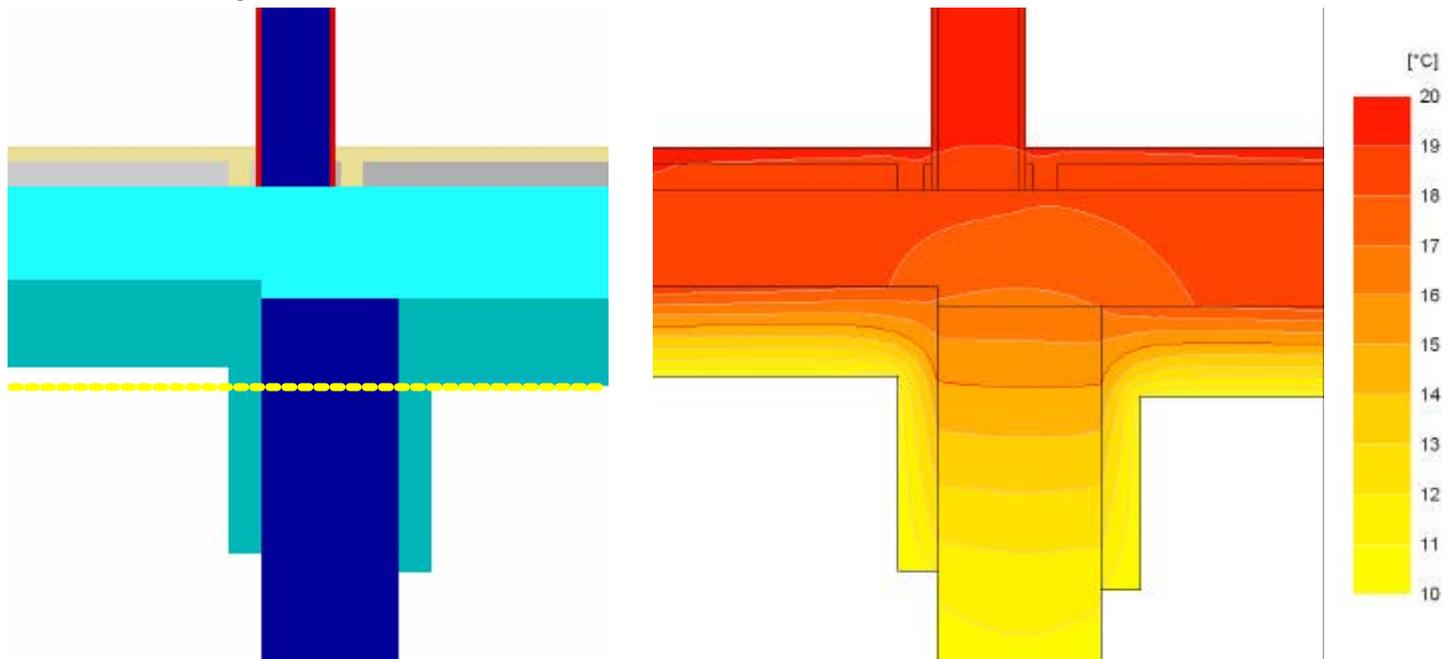
Detail 9: Regelschnitt KG-Decke/Innenwand; schmal

In Abbildung 7 ist der Regelschnitt KG-Decke/Innenwand (schmal) dargestellt. Der Einfluss der an der Kellerwand heruntergezogenen Dämmung auf den Verlauf der Isothermen ist hier gut zu erkennen.

Abbildung 7: Detail 9. Regelschnitt KG-Decke/Innenwand schmal. Rechts ist das zugehörige Isothermenbild zu sehen. Um Details besser erkennen zu können, ist nur ein Ausschnitt des Berechnungsmodells dargestellt.

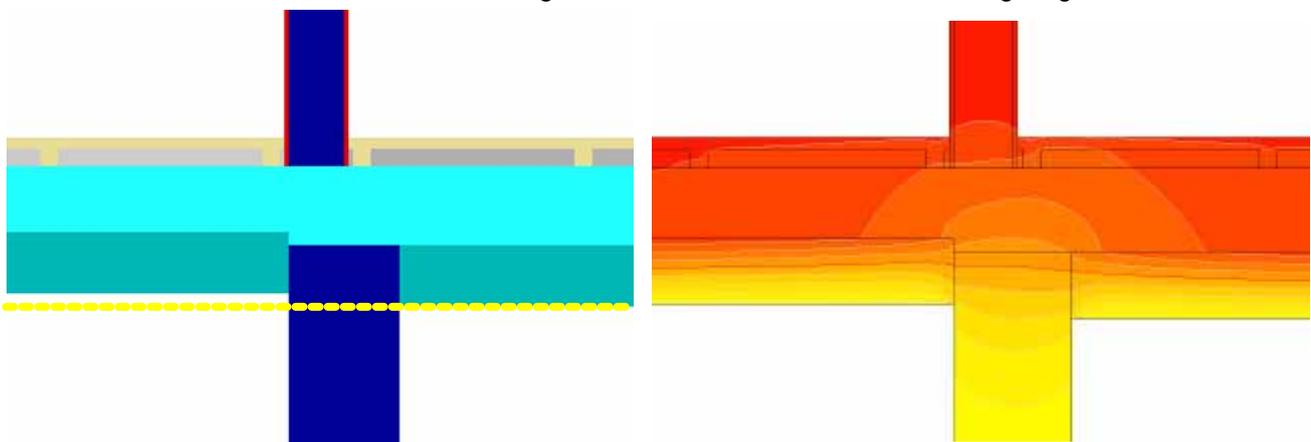
Detail 9a: Variante mit einer Dämmung, die nicht an der Kellerwand heruntergezogen ist.

Um den Effekt der an der Kellerwand heruntergezogenen Dämmung bewerten zu können, wurde für dieses Detail eine Variante berechnet, bei der die Dämmung wie in Abbildung 8 dargestellt ausgeführt wird.

Abbildung 8: Detail 9a - Variante bei der die Dämmung mit nicht an der Kellerwand heruntergezogen wird

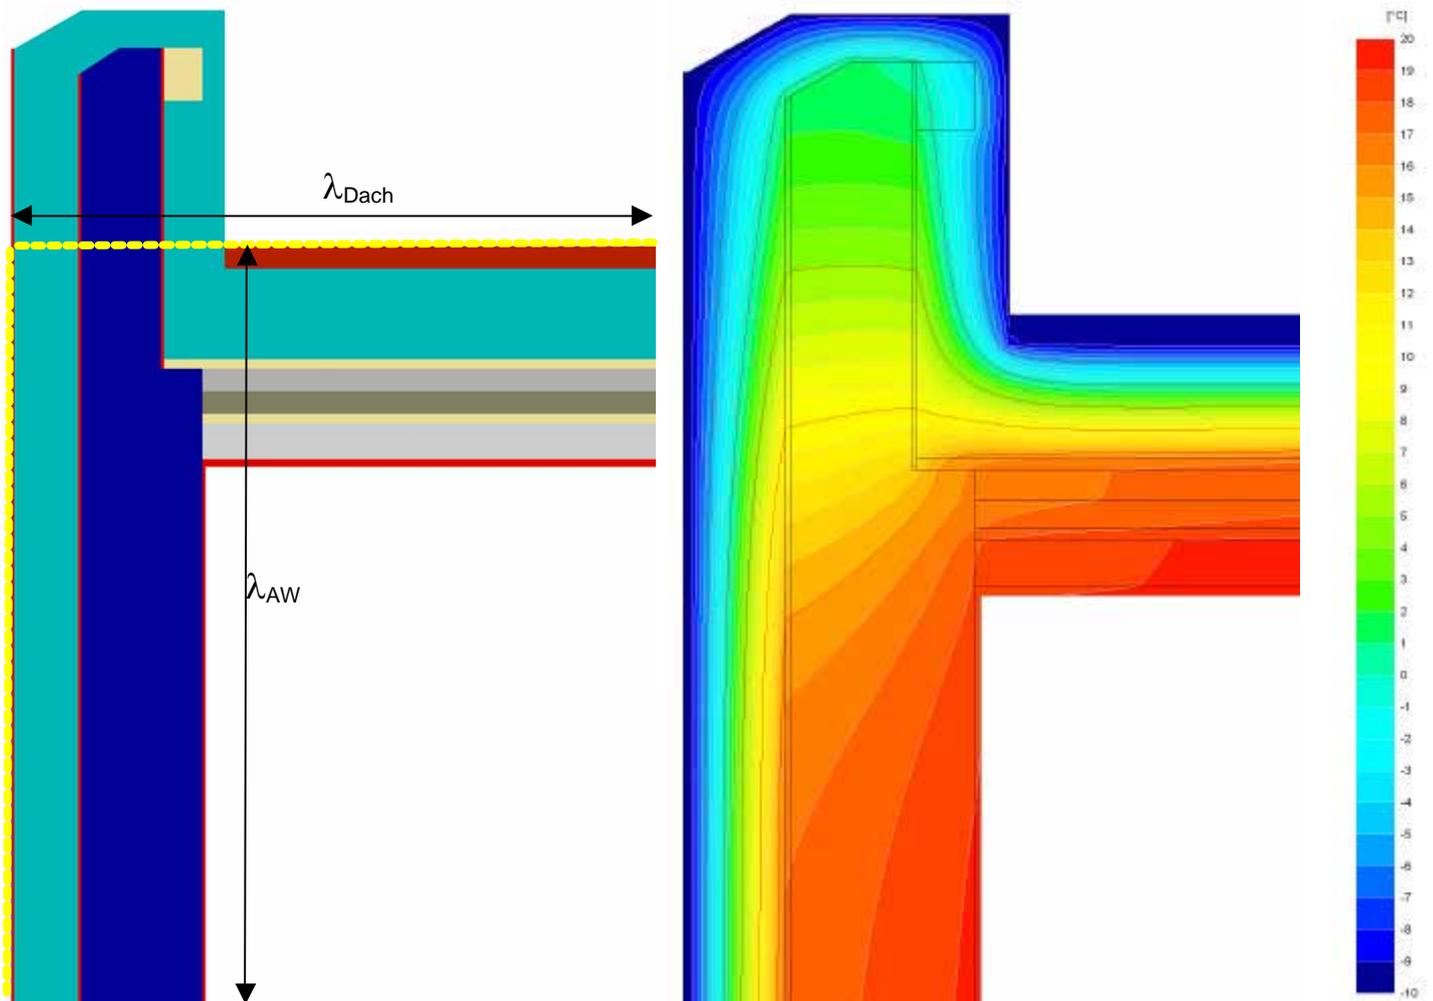
Detail 10: Regelschnitt Kniestock/Dachboden

Abbildung 9 zeigt den Regelschnitt Kniestock/Dachboden. Die Dämmebene wird komplett um das Drempel-Mauerwerk herumgezogen und so ein für dieses Detail sehr guter Ψ -Wert erreicht (siehe Wärmebrücken-Auswertung, Tabelle 10). Man beachte, dass die rechnerische Außenhülle die Kniestockwand vereinfachend abschneidet (gestrichelt); dies ist im Ψ -Wert berücksichtigt.

Abbildung 9: Detail 10. Regelschnitt Kniestock/Dachboden. Rechts ist das zugehörige Isothermenbild zu sehen. Um Details besser erkennen zu können, ist nur ein Ausschnitt des Berechnungsmodells dargestellt.

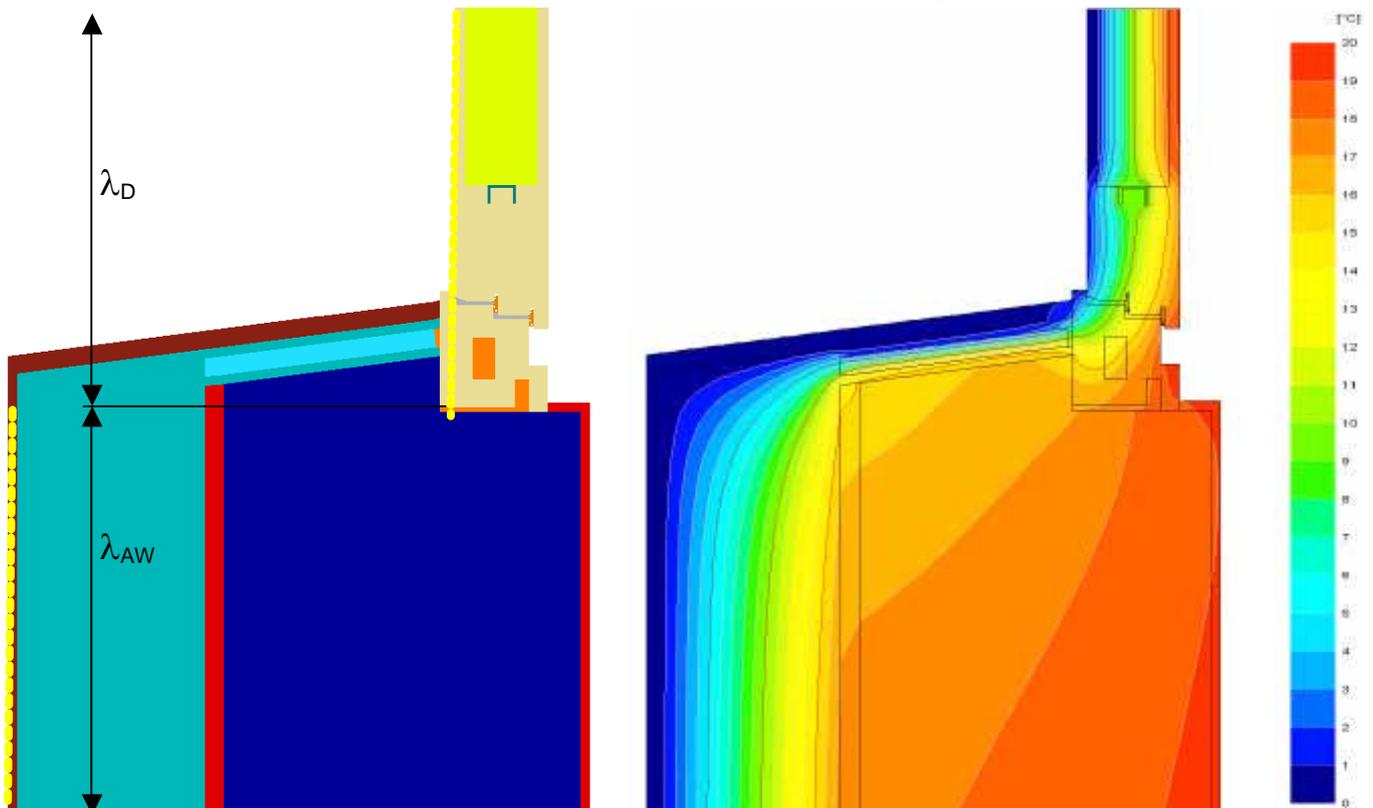
Detail 12: Haustür, seitlicher Anschluss mit Vakuumdämmung im Laibungsbereich.

In Abbildung 10 ist der seitliche Anschluss der Haustür an die Außenwand mit einer Vakuumdämmung im Laibungsbereich zu sehen.

Abbildung 10: Detail 12. Seitlicher Anschluss der Haustür mit Vakuumdämmung im Laibungsbereich. Rechts ist das zugehörige Isothermenbild zu sehen. Um Details besser erkennen zu können, ist nur ein Ausschnitt des Berechnungsmodells dargestellt.

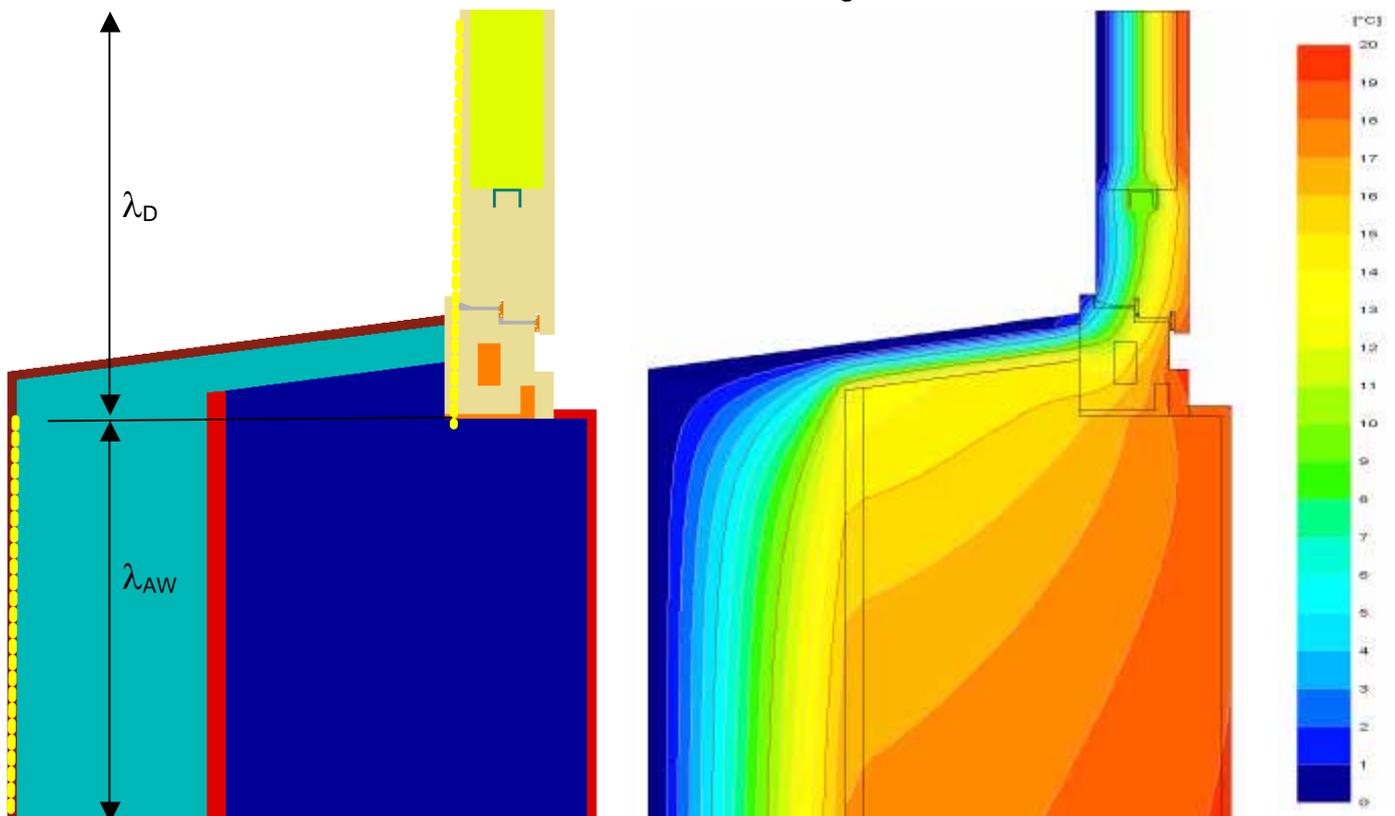
Detail 12a: Haustür, seitlicher Anschluss mit Dämmung WLG 035

Abbildung 11 zeigt eine Variante des seitlichen Anschlusses der Haustür. Da das Verarbeiten der Vakuumdämmung einen gewissen Aufwand bedeutet (vor allem der Schutz vor Beschädigung), wird bei dieser Variante für die Dämmung des Laibungsbereichs das gleiche Material wie für das WDVS verwendet.

Abbildung 11: Detail 12a. Seitlicher Anschluss der Haustür. Statt der Vakuumdämmung wurde im Laibungsbereich das gleiche Material wie bei der Außenwand-Dämmung eingesetzt.
