Jean-Paul-Platz 4 in Nürnberg – energetische Gebäudesanierung mit Faktor 10

Abschlussbericht der wissenschaftlichen Begleitforschung

Auftraggeber: WBG Nürnberg GmbH, Glogauer Straße 70, 90473 Nürnberg

Nürnberg 2005

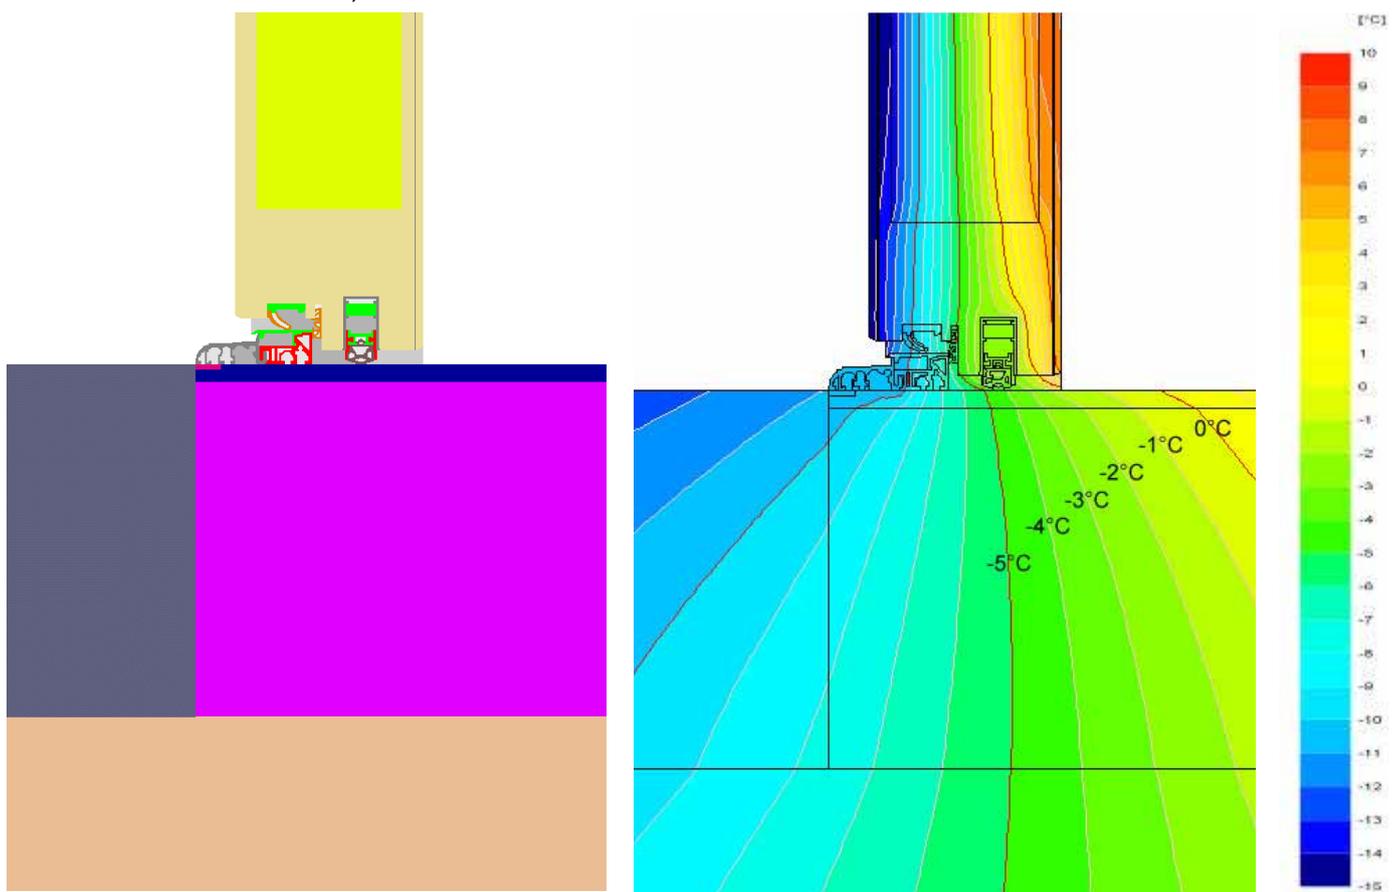
Detail 14: Haustür, unterer Anschluss

Dem Isothermenbild in Abbildung 12 ist zu entnehmen, dass in dem Bereich, an welchem die innenliegende Dichtung auf den Boden aufsetzt, bei den gewählten Randbedingungen eine Temperatur von etwa -4°C herrscht. Die Dichtung könnte Einfrieren und die Haustür wäre dann nicht mehr leicht zu öffnen.

Abbildung 12: Detail 14. Unterer Anschluss der Haustür mit aufgesetzter Schwelle. Unterhalb der Schwelle wurden in dieser "Nullvariante" keine Maßnahmen zur thermischen Trennung vorgesehen. Rechts ist das zugehörige Isothermenbild zu sehen. Um Details besser erkennen zu können, ist nur ein Ausschnitt des Berechnungsmodells dargestellt.

Um die Frostgefahr zu vermeiden, muss unterhalb der Schwelle eine thermische Trennung vorgesehen werden. In Abbildung 13 ist der Vorschlag des Passivhaus Instituts für einen unteren Anschluss der Haustür dargestellt.

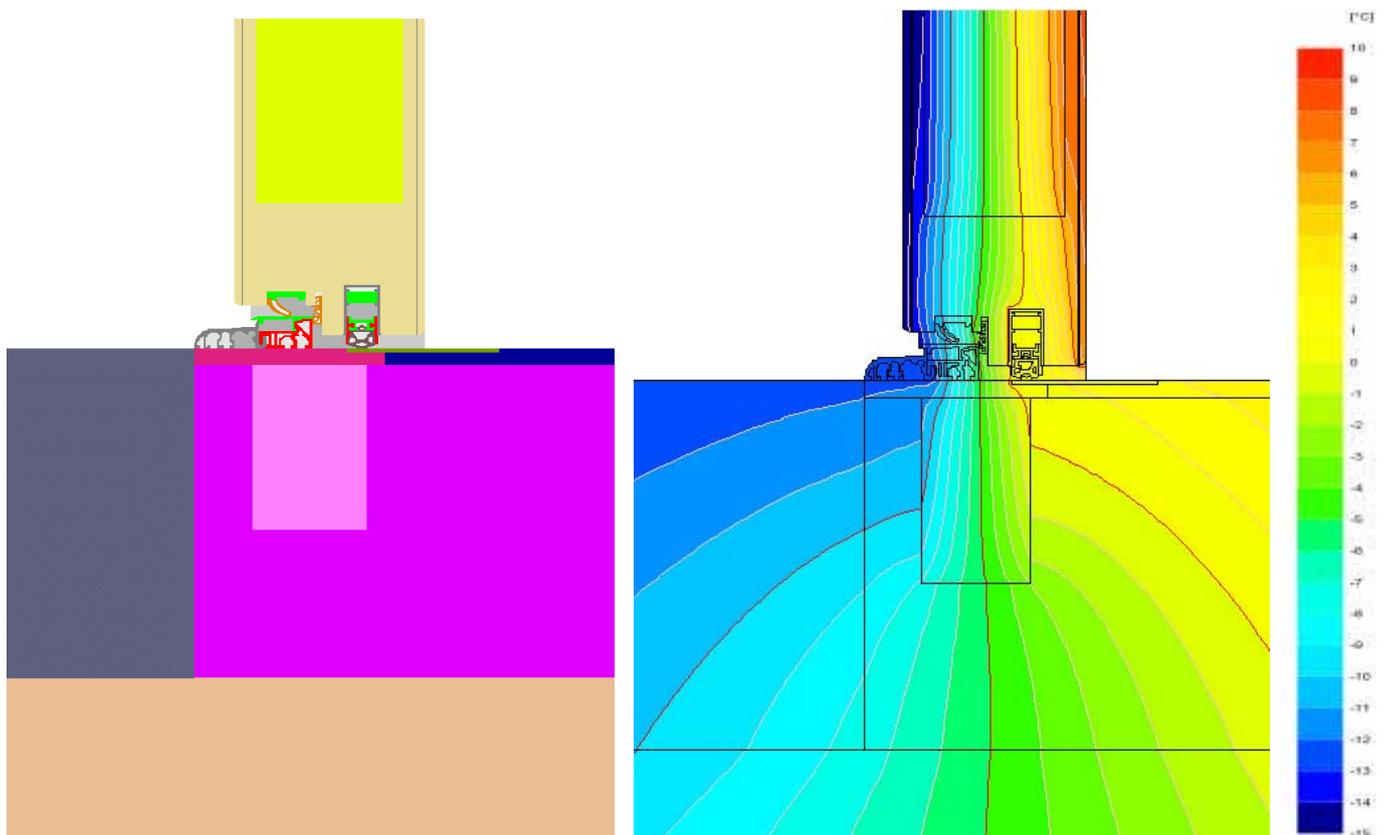
Detail 14a: Haustür, unterer Anschluss mit thermischer Trennung unterhalb der Schwelle.

Abbildung 13: Detail 14a. Vorschlag des PHI für den unteren Anschluss der Haustür mit einer thermischen Trennung unterhalb der Schwelle. Rechts ist das zugehörige Isothermenbild zu sehen. Um Details besser erkennen zu können, ist nur ein Ausschnitt des Berechnungsmodells dargestellt.

Abbildung 13 zeigt den unteren Anschluss der Haustür nach diesem Vorschlag. Unterhalb der Schwelle ist ein Block aus Purenit (ein Polyurethan-Recycling-Dämmstoff) als thermische Trennung in den Boden eingelassen und mit einer trittfesten Kunststoffplatte abgedeckt. Unter der absenkbaren Dichtung, in die Kunststoffplatte und in den Bodenbelag eingelassen, ist eine Platte aus Edelstahl angeordnet. Diese soll einen möglichst guten Wärmetransport bis an die Dichtung ermöglichen, um so zusätzlich der Frostgefahr entgegenzuwirken. Es ist darauf zu achten, dass die Metallplatte nur bis unter die Dichtung und auf keinen Fall weiter nach außen reicht.

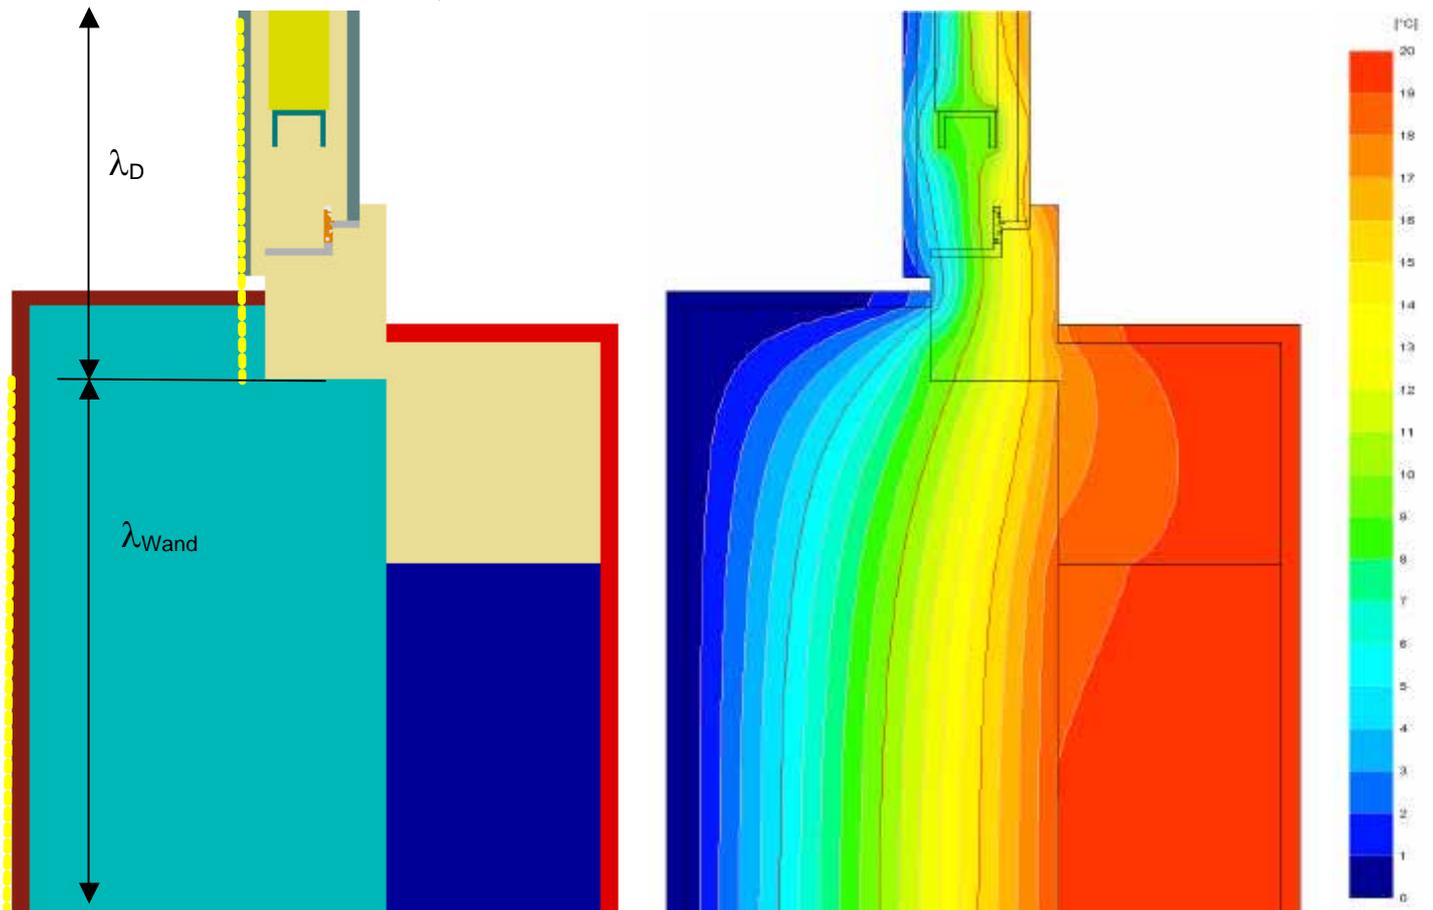
Detail 16: Dachbodentür, seitlicher Anschluss

Abbildung 14: Detail 16. Dachbodentür, seitlicher Anschluss. Rechts ist das zugehörige Isothermenbild zu sehen. Um Details besser erkennen zu können, ist nur ein Ausschnitt des Berechnungsmodells dargestellt.

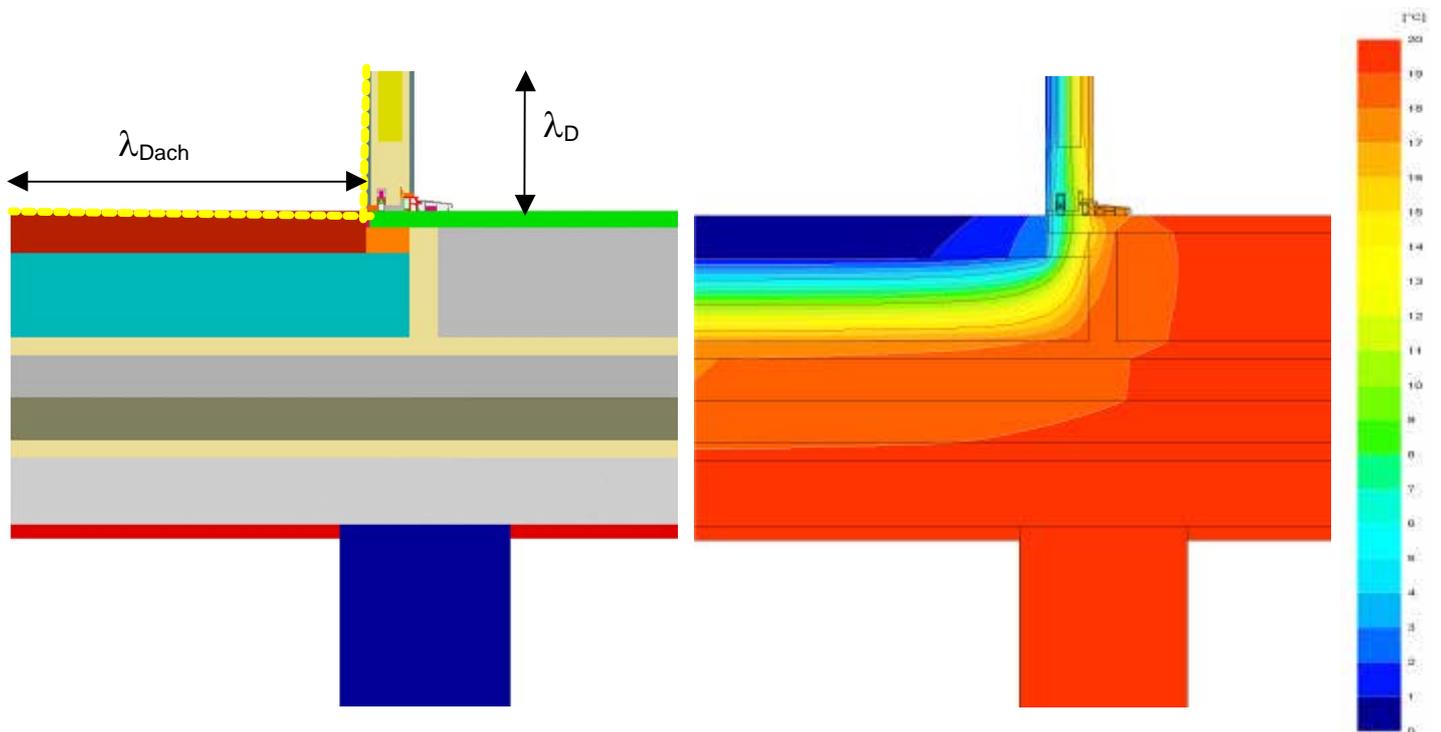
Detail 17: Dachbodentür, unterer Anschluss

Abbildung 15 zeigt den unteren Anschluss der Dachbodentür im Bereich des Treppenhauskopfes. Da es sich hier um eine Innenecke handelt, ist die Außenoberfläche kleiner als die Innenoberfläche; daher fällt der Wärmebrückenverlustkoeffizient an dieser Stelle hoch aus.

Abbildung 15: Detail 17. Dachbodentür, unterer Anschluss. Rechts ist das zugehörige Isothermenbild zu sehen. Um Details besser erkennen zu können, ist nur ein Ausschnitt des Berechnungsmodells dargestellt.

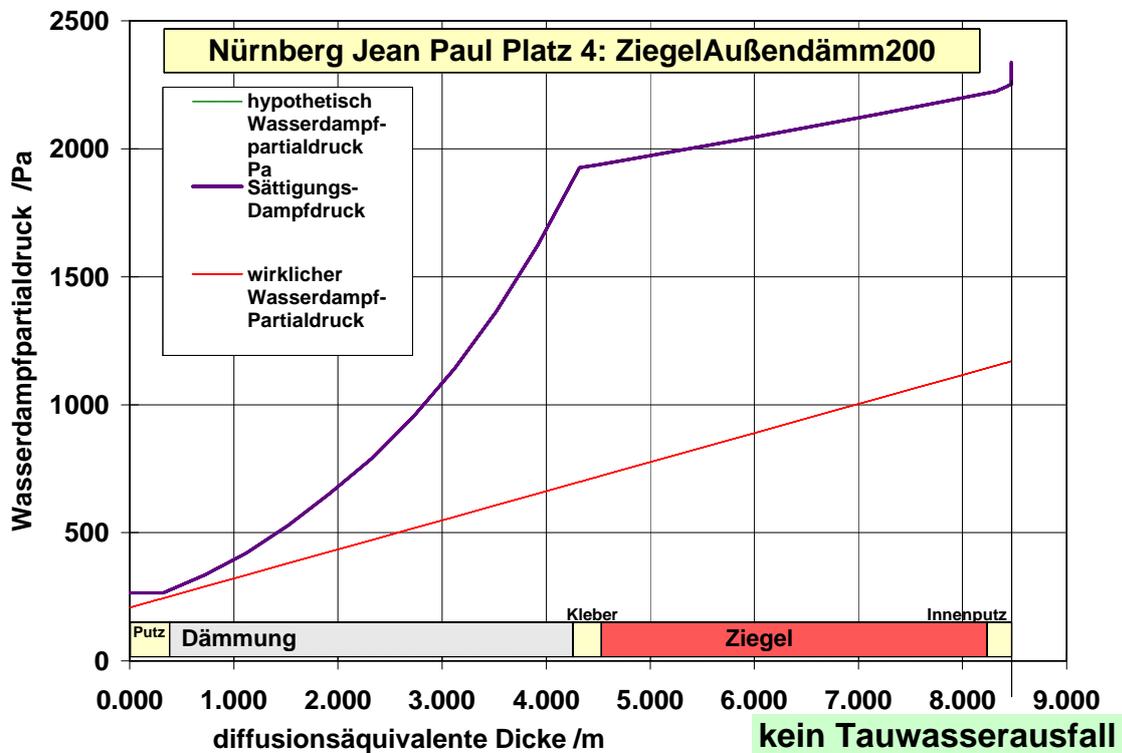
Nach Aufbringen der Dämmung gibt es in der gesamten Konstruktion keinen Tauwasseranfall mehr (Abbildung 18). Sollte Wasser aus anderen Quellen in den Aufbau gelangen, so kann es im Sommer und im Winter in ausreichendem Maß austrocknen. Die Konstruktion ist bauphysikalisch einwandfrei. Die Materialfeuchte im Mauerwerk wird gegenüber dem heutigen Zustand innerhalb von 1 bis 3 Jahren auf einen deutlich geringeren Wert absinken.

Abbildung 18: Glaserdiagramm für den Außenwandaufbau nach Aufbringung der Außendämmung

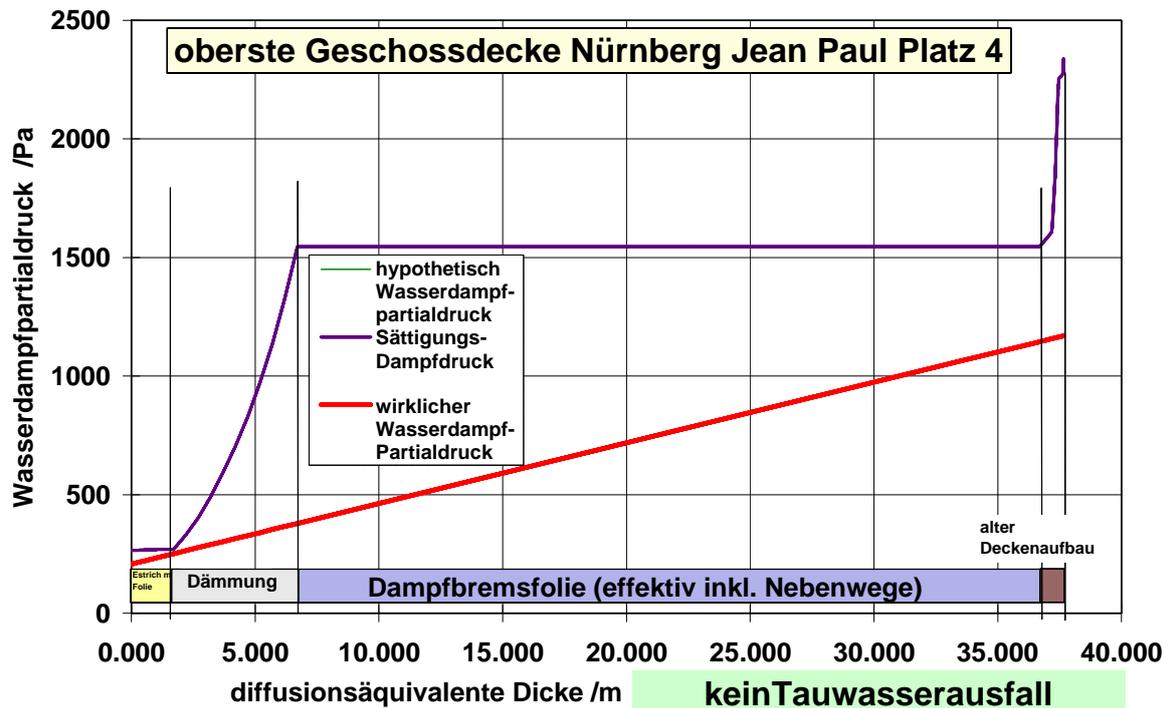
Abbildung 19: Glaserdiagramm für die Geschossdecke nach Aufbringung der Dämmung

Solange s_D der Folie unter dem Estrich kleiner bleibt als 1.3 m gibt es in der gesamten Konstruktion keinen Tauwasserausfall (Nebenwege berücksichtigt, jedoch Luftdichtheit vorausgesetzt, Abbildung 19). Entscheidend ist, dass die Luftdichtheit in der Ebene der Dampfbremssfolie auf der bestehenden Dielendecke sorgfältig hergestellt wird. Vgl. dazu unseren Vorschlag zur Vorgehensweise an den kritischen Durchdringungen (S. Abbildung 20, Abdichtung mit Anhydritschlemme).

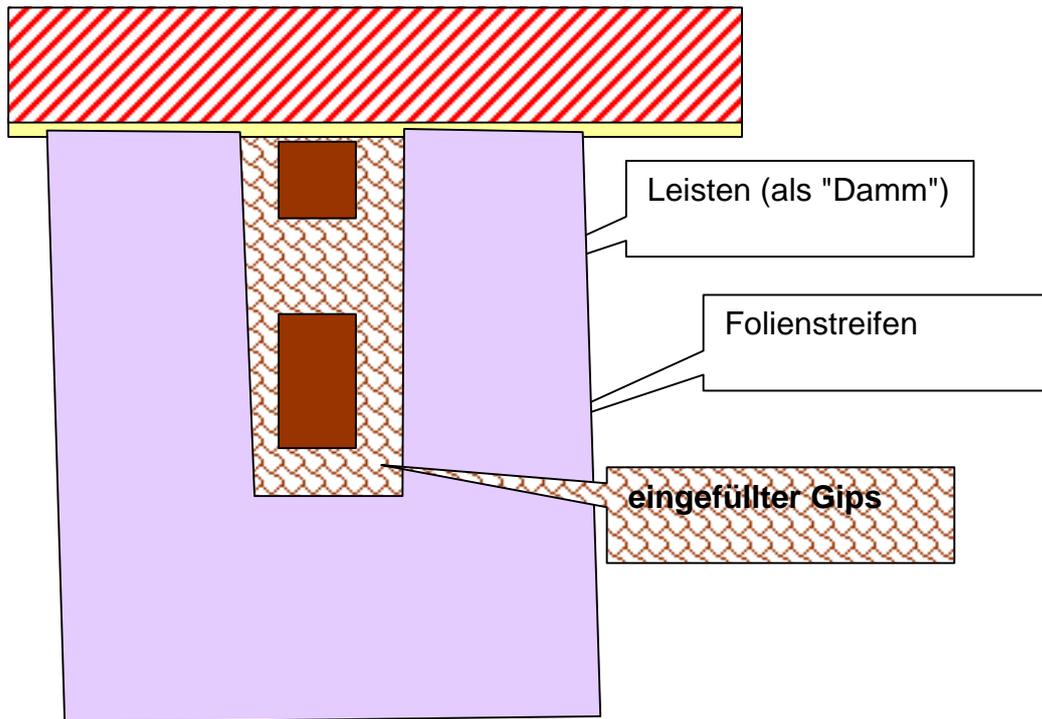
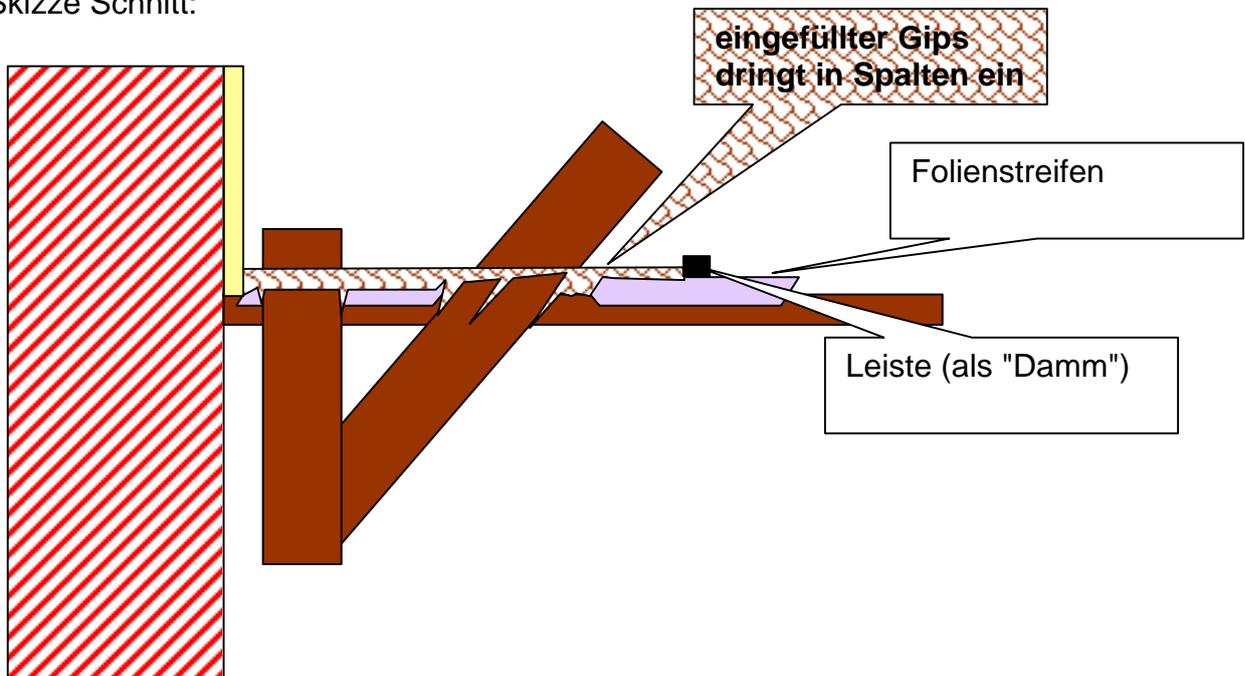
Abbildung 20: Skizze zur Herstellung der Luftdichtheit bei der durchdringenden Tragkonstruktion der obersten Geschossdecke

Die luftdichte Ebene soll im Bereich des Dachbodens durch eine Folie, die auf den zur Zeit genutzten Dielenbelag aufgelegt wird, hergestellt werden. In regelmäßigen Abständen wird diese Ebene im Bereich des Drempelmauerwerks von senkrecht stehenden Balken, auf denen die Fußfette aufgelegt ist und von schräg verlaufenden Balken des Dachtragwerks durchstoßen. Hier ist die Folie in geeigneter Weise an diese Durchdringungen anzuschließen. Die Schwierigkeit besteht darin, in Faserrichtung verlaufende Risse des Holzes möglichst gut abzudichten. Der Anschluss der Folie an die Holzbalken mit Spezial-Klebebändern, die in solchen Fällen 'üblicherweise' zur Anwendung kommen, ist aus Sicht des PHI hier nicht ausreichend. Mit einem Klebeband mit einer Breite von ca. 6 cm, das quer zu einem z. B. 20-30 cm langen (und 1 - 2 cm tiefen) Riss verläuft, ist eine luftdichte Ebene in der erforderlichen Güte nicht zu realisieren.

Der Vorschlag des PHI zur Herstellung der Luftdichtheit an diesen Stellen soll durch die folgende Abbildung 20 und die stichpunktartig beschriebenen Arbeitsschritte verdeutlicht werden:

- h) EPS-Dämmung nur bis an die Leisten nach c) heranlegen; Bereich um die Balken herum mit Mineralwolle (oder Zellulosedämmstoff) ausstopfen

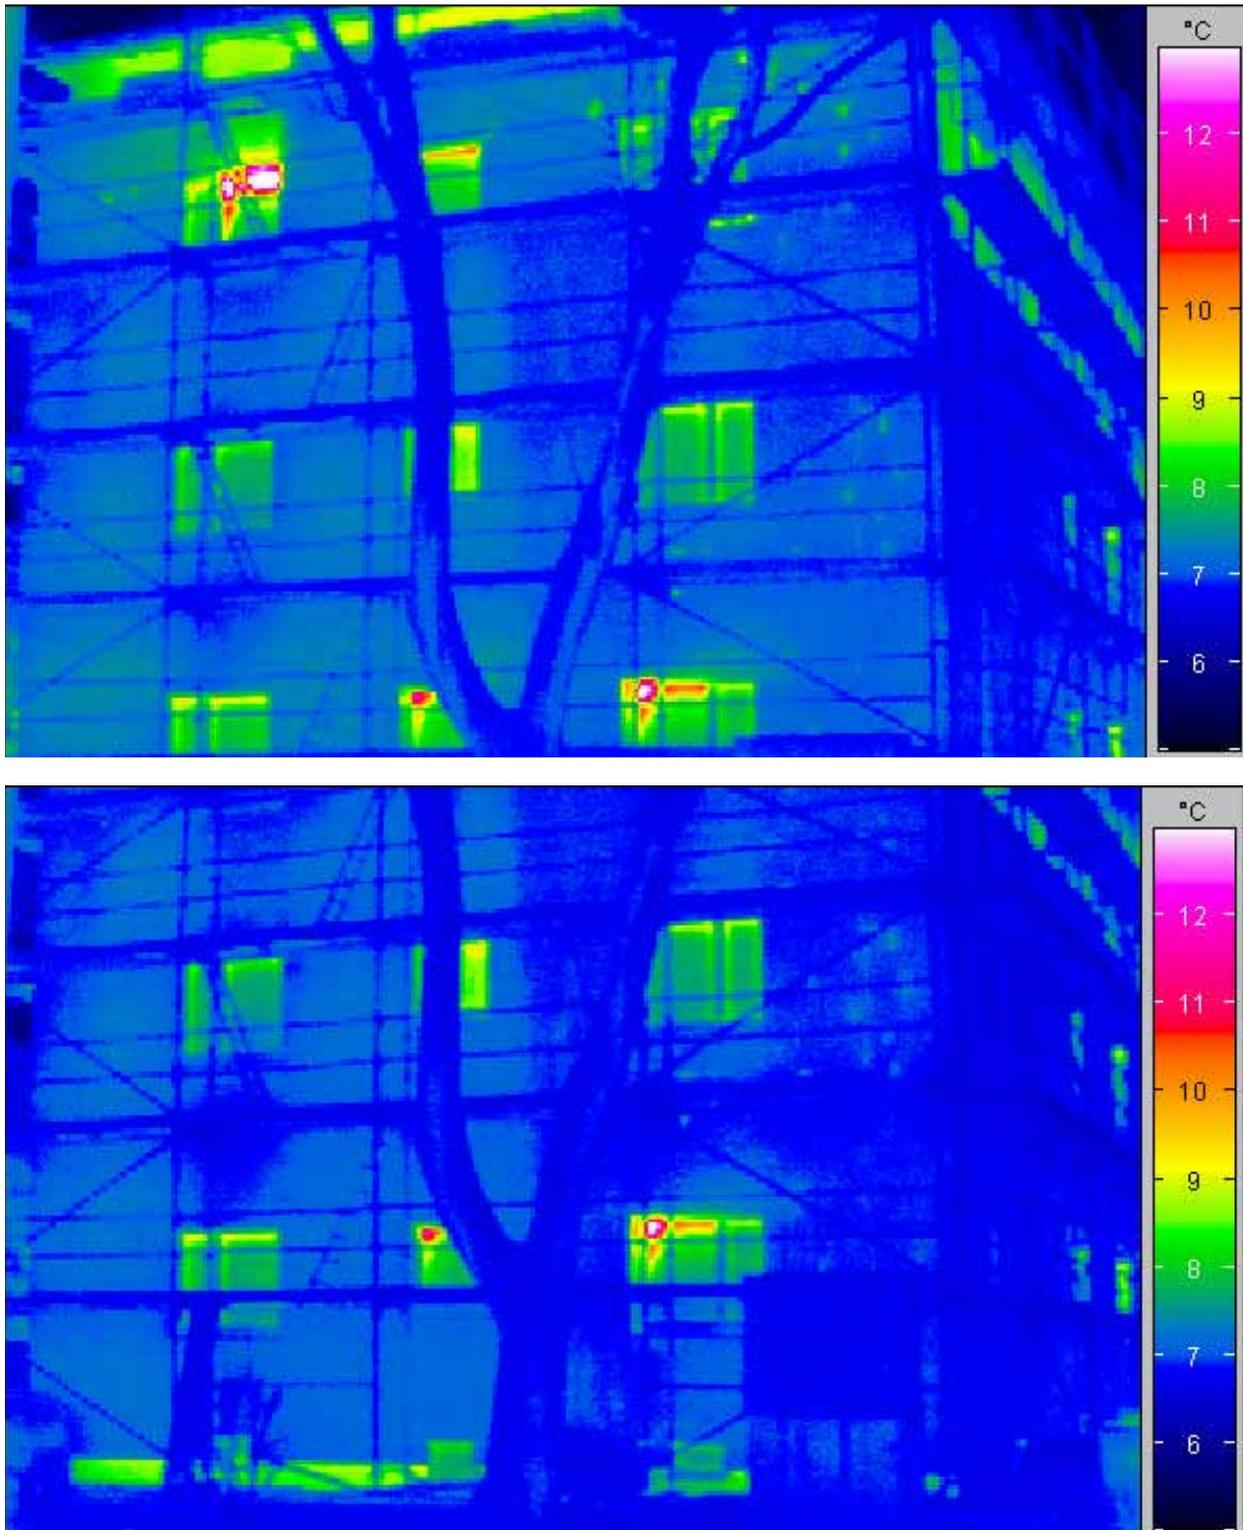
Die Temperatur auf der Oberfläche der bereits gedämmten Bereiche ist ziemlich einheitlich (zwischen 6,8 und 7,4 °C, vgl. Abbildung 2).

Eine weitere Erhöhung der Oberflächentemperatur ist im Bereich der Kellerwände zu erkennen (unterer Streifen mit Temperaturen um 8,5 °C).

Die Bilder zeigen keinen Hinweis auf Ausführungsmängel.

Abbildung 2: Thermografiebilder der Ostfassade, oberer und unterer Teil.

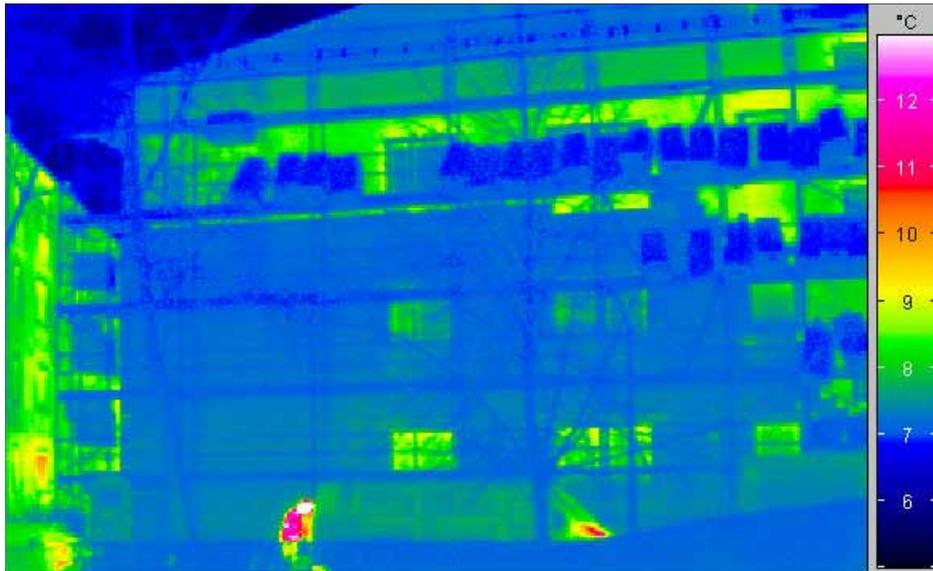
Die Wärmedämmung ist bisher nur bei den unteren beiden Geschossen im östlichen Teil angebracht. Hier gibt es keinen Hinweis auf Ausführungsmängel.

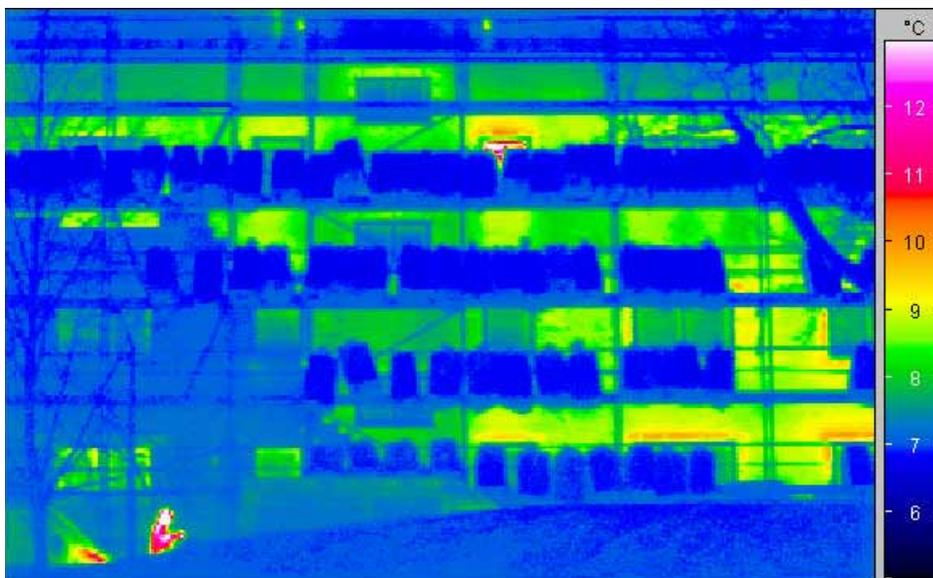
Die ungedämmte Fassade ist deutlich wärmer als Fensterrahmen und Verglasung der neu eingebauten Fenster. Insbesondere die Wärmebrücken im Anschlussbereich der Fenster sind gut zu erkennen. Diese werden später durch die Überdämmung eliminiert.

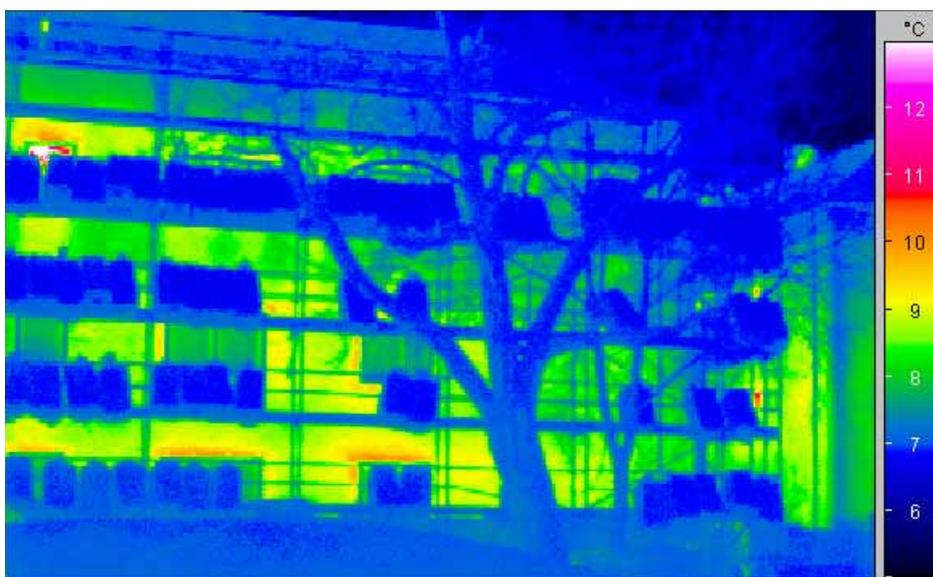
Der hier abgebildete Bereich der Fassade ist vollständig ungedämmt. Deutlich treten die Wärmebrücken im Anschlussbereich der Fenster, insbesondere am Sturz, hervor.

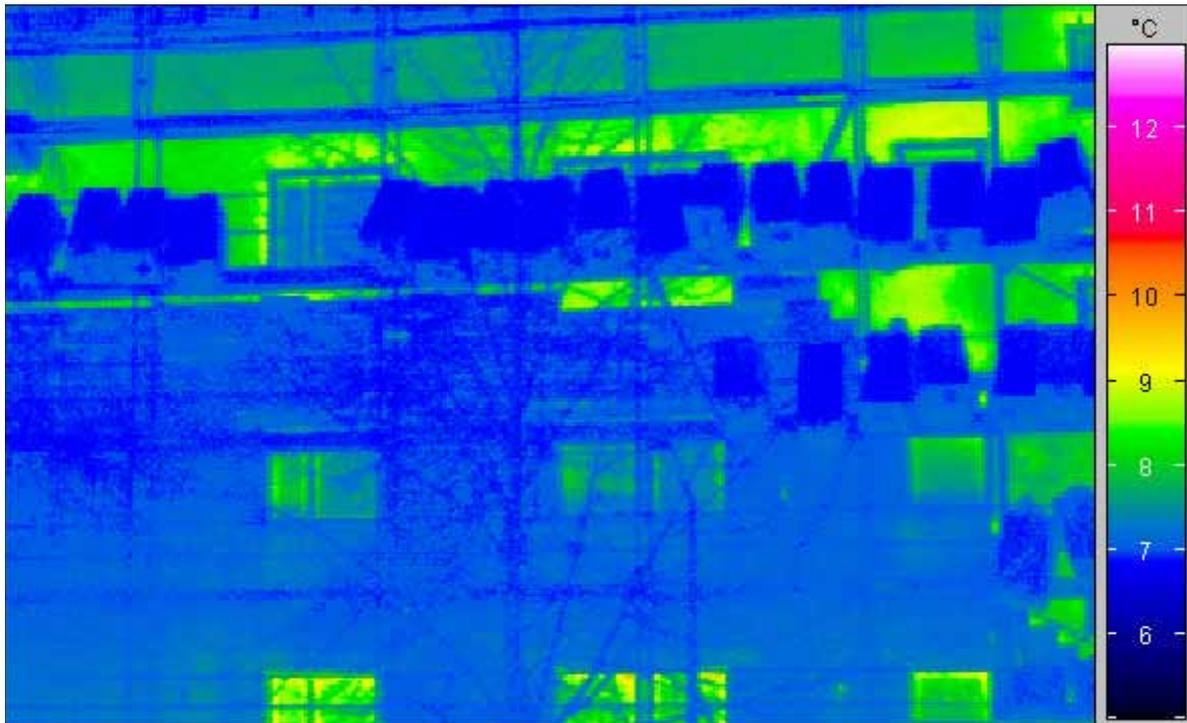
Abbildung 5: Östlicher Teil der Nordfassade. Deutlich ist der Unterschied zwischen der bereits gedämmten Wand (blauer Bereich; links und unten) und der noch ungedämmten Außenwand (grüner Bereich; oben und rechts) zu erkennen.

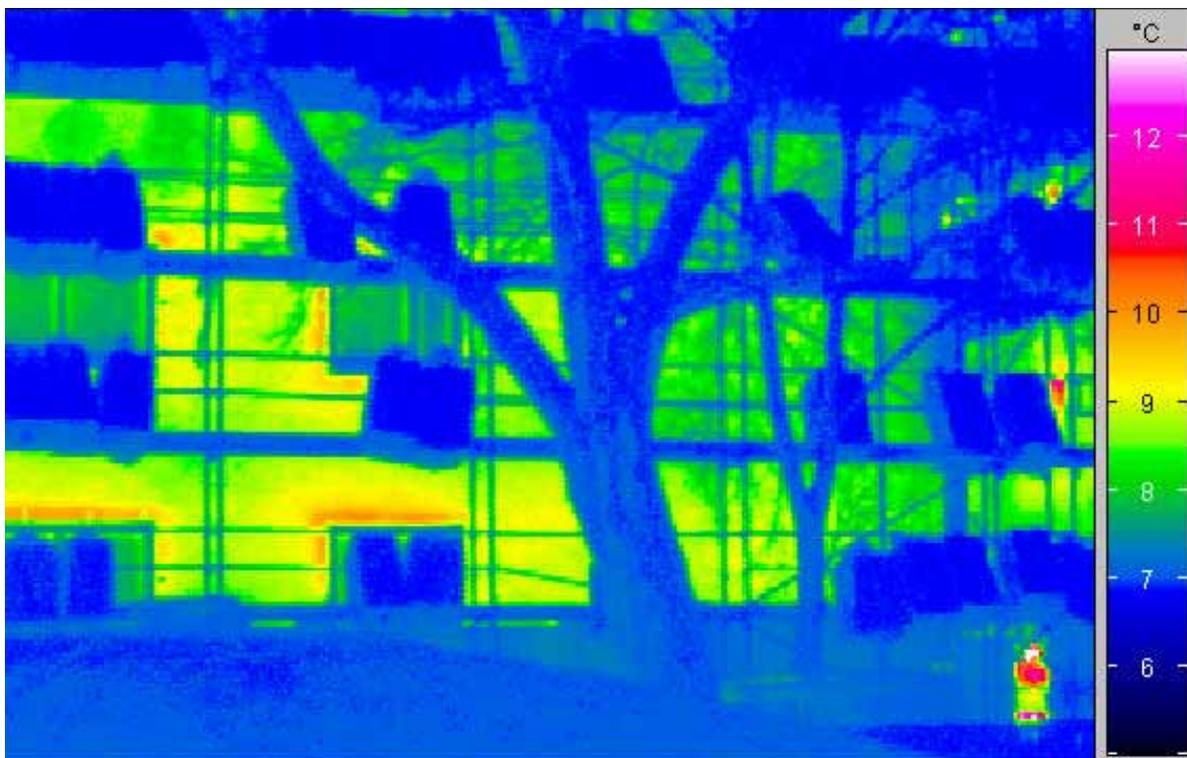
Abbildung 6: Westlicher Bereich der Nordfassade. Es ist noch keine Dämmung auf der Außenwand aufgebracht. Die Bereiche direkt um die Fenster herum weisen die höchsten Oberflächentemperaturen und somit die größten Wärmeverluste auf. Hier ist die Wärmebrückenwirkung am stärksten.

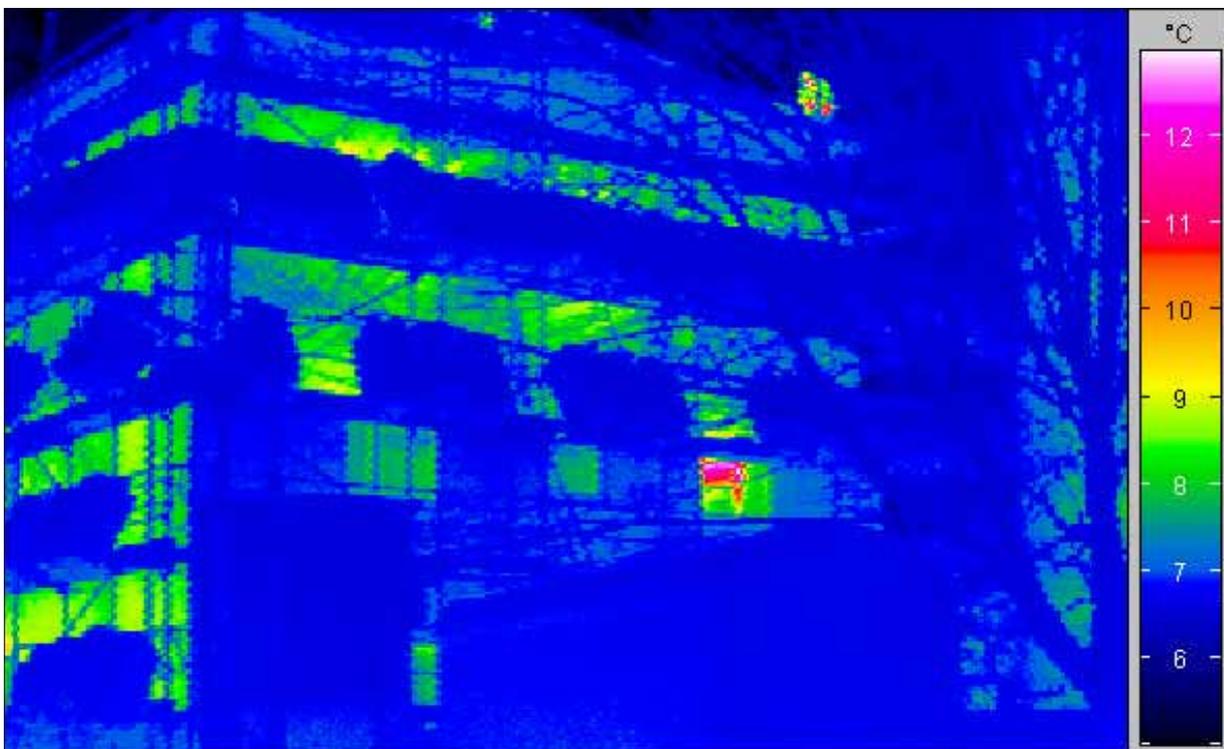
Abbildung 8: Thermografieaufnahme der Westfassade. Im oberen Bereich ist noch keine Dämmung aufgebracht. Das rechte Fenster im 1. OG ist gekippt. Ganz oben rechts auf dem Gerüst sind die Konturen einer Person erkennbar.

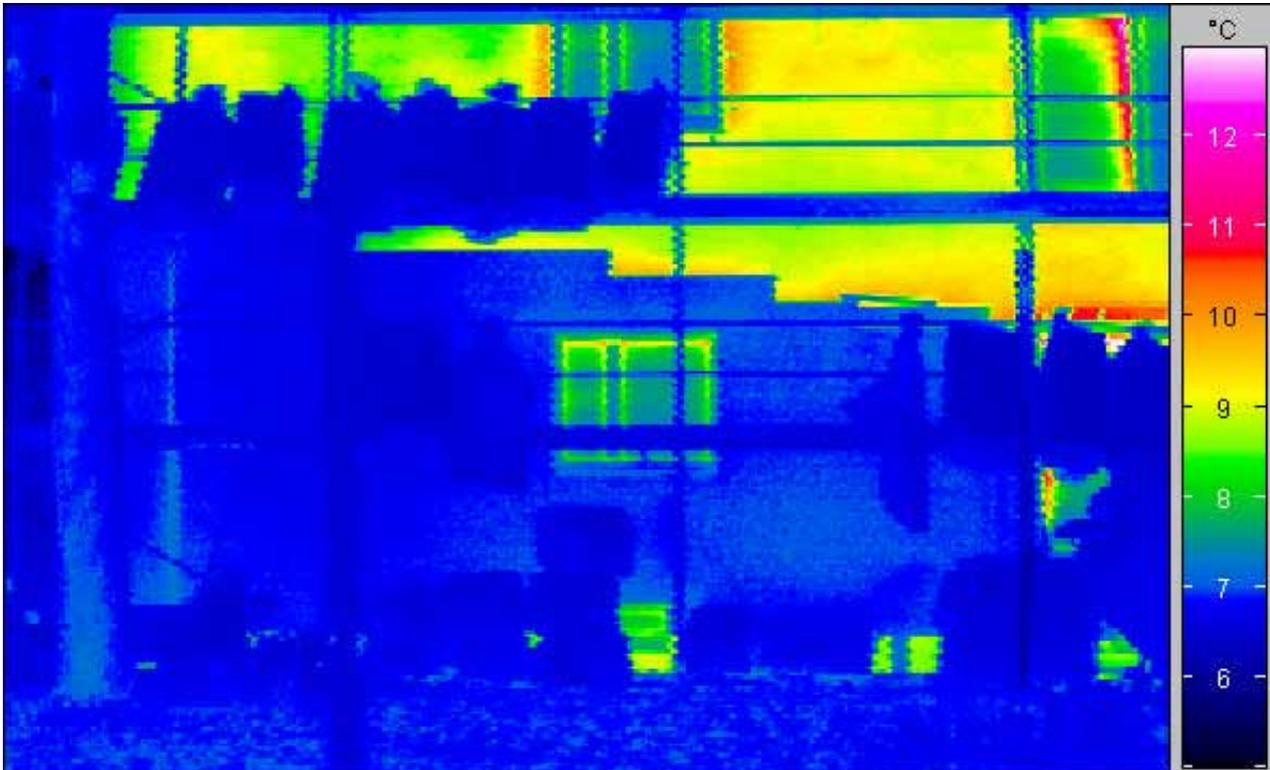
Abbildung 11: Linker, unterer Bereich der Südfassade. Sehr gut ist die Grenze zwischen gedämmt (Oberflächentemperatur um 7°C) und noch nicht gedämmt (Oberflächentemperatur um 9,2°C) erkennbar. Die frei hängenden Säcke sind mit 6,9°C Oberflächentemperatur nicht wesentlich kälter als die bereits gedämmten Außenwandbereiche.

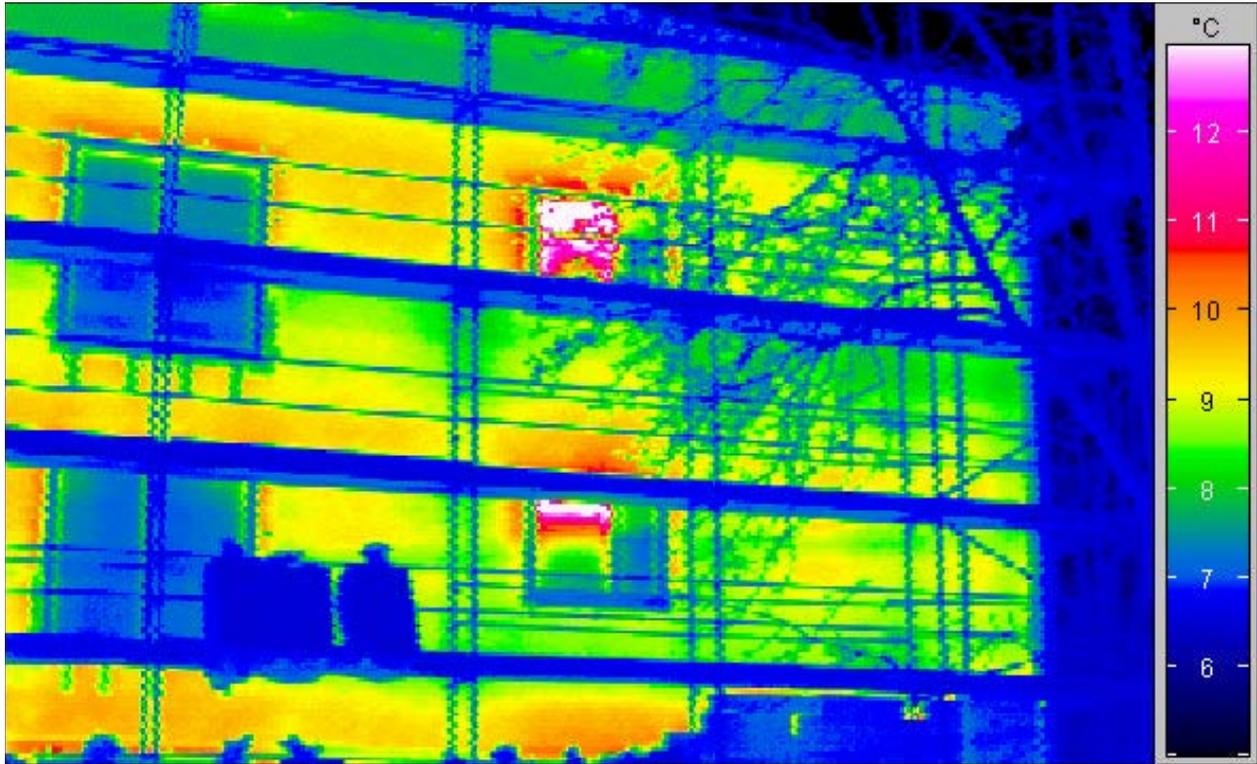
Abbildung 14: Östlicher, oberer Bereich der Südfassade (ungedämmt, zwei Fenster gekippt). Fenstereinbauwärmebrücke und die Wärmebrücke bei der Einmündung der Kellerdecke treten deutlich hervor.

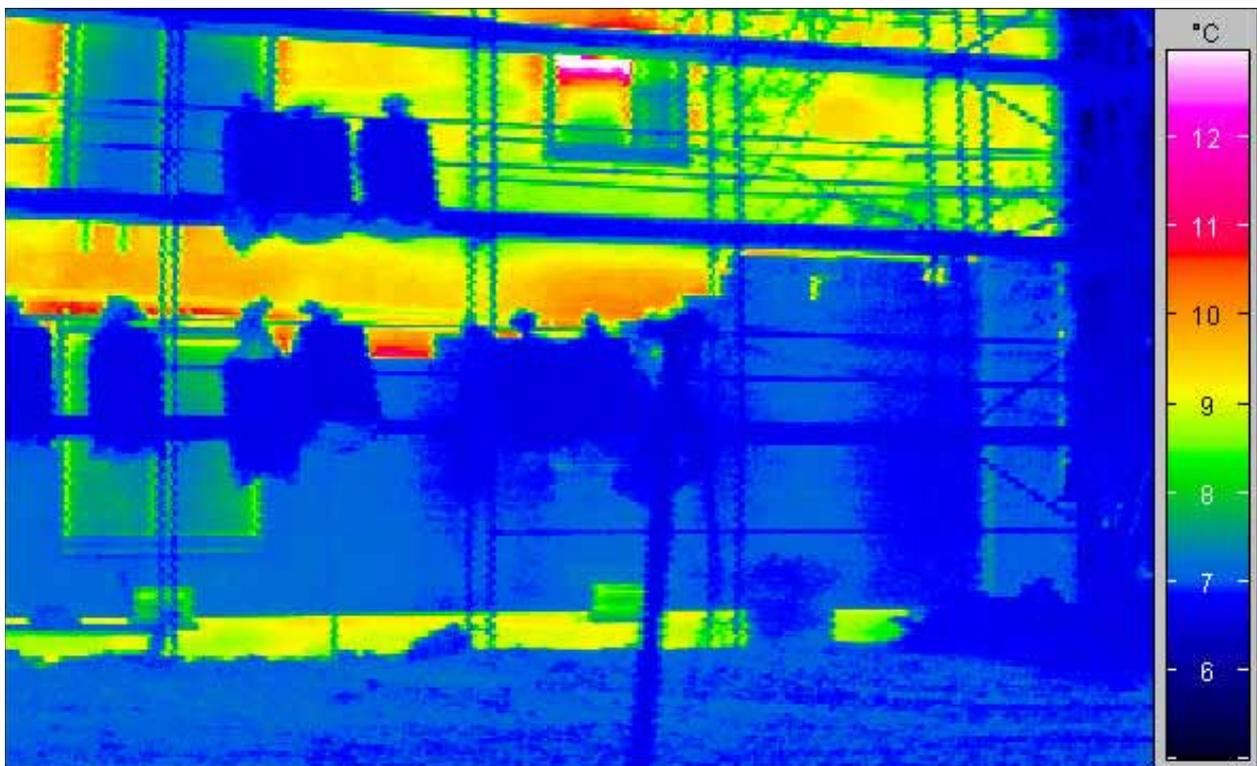
Abbildung 15: Rechter, unterer Bereich der Südfassade (die Dämmgrenze im Bereich der Fensterbrüstung des Erdgeschosses ist gut erkennbar).

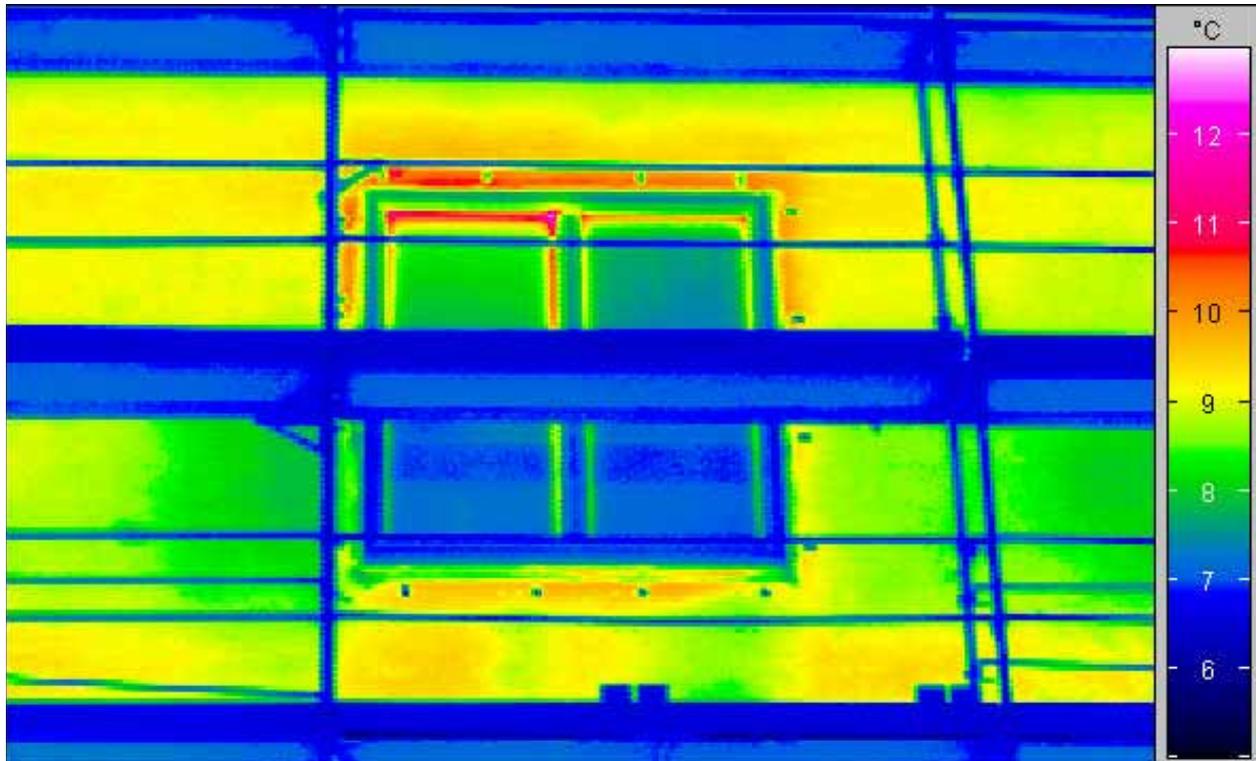
Abbildung 17: Thermografiebild der raumhohen Fenstereinheit. Die Oberflächentemperaturen der Glasflächen liegen unter denen der "alten" ungedämmten Außenwand, ein Beleg für die hohe thermische Qualität der 3-Scheiben-Wärmeschutzverglasung. Die Einbauwärmebrücke ist ebenso erkennbar wie die Temperaturerhöhung im Bereich des Glasrandes.

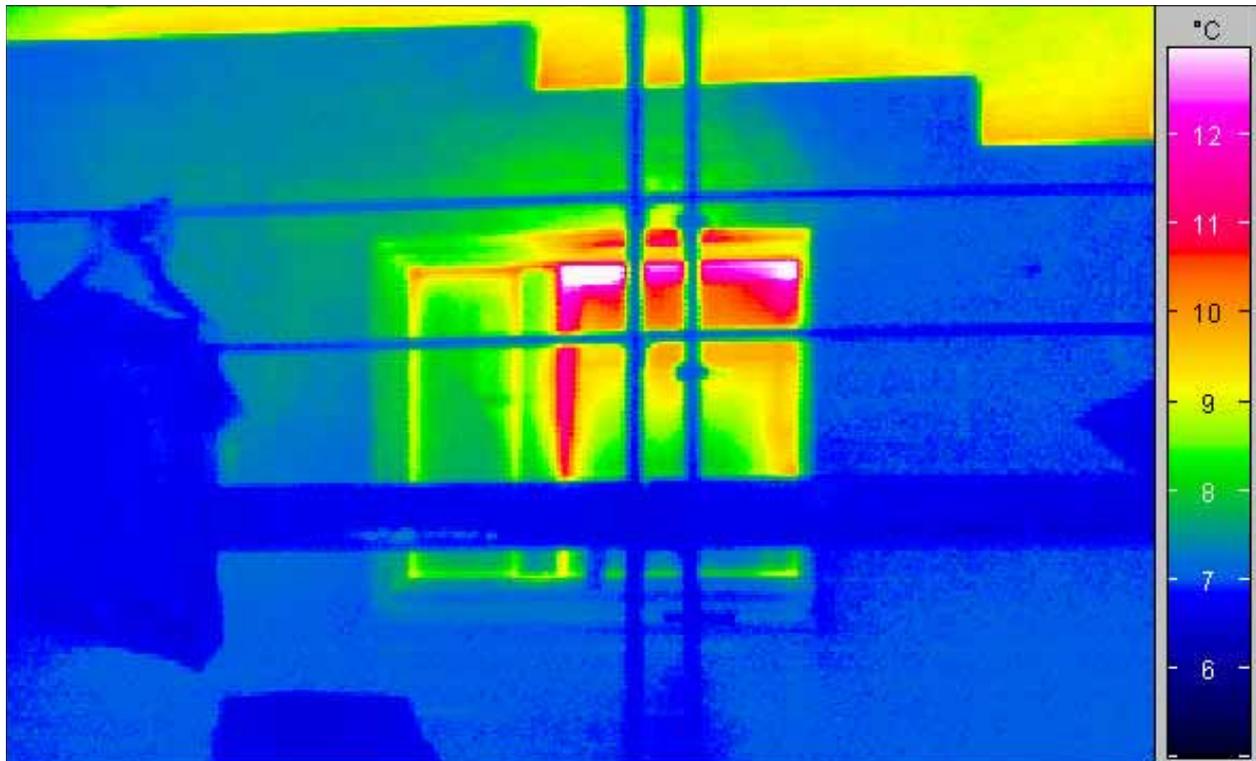
Abbildung 19: Thermografieaufnahme des bereits im gedämmten Bereich liegenden Fensters. Der rechte Fensterflügel ist gekippt, dies ist anhand der versetzten Spiegelungen des Gerüsts in den Glasflächen erkennbar. Durch die Überdämmung des Blockrahmens ist der Wärmebrückeneffekt des Fenstereinbaus verschwunden. In dieser Detailaufnahme ist der Kontrast zwischen gedämmter und ungedämmter Außenwandfläche sehr deutlich.

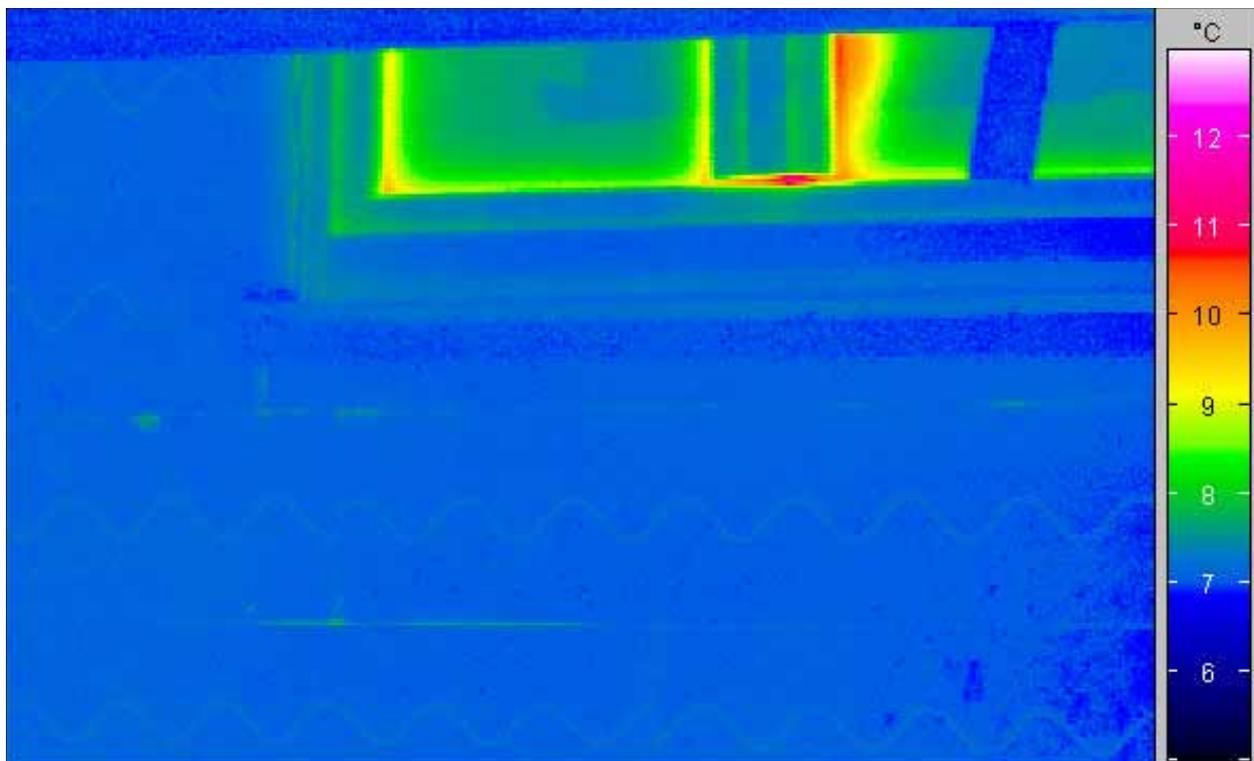
Abbildung 21: Thermografieaufnahme des unteren Fenstereinbaus. Der Einbau ist sehr sorgfältig erfolgt, die Aufnahme zeigt keinerlei Wärmebrückeneffekt. Dagegen ist die Auswirkung des gekippten Fensters sehr deutlich erkennbar. Auch kann man die Auswirkungen von Konvektion durch die offenen Spalte des noch unverputzten WDVS erkennen. Dieser Effekt wird erst mit der Anbringung des Außenputzes unterdrückt.
