Jean-Paul-Platz 4 in Nürnberg – energetische Gebäudesanierung mit Faktor 10

Abschlussbericht der wissenschaftlichen Begleitforschung

Auftraggeber: WBG Nürnberg GmbH, Glogauer Straße 70, 90473 Nürnberg

Nürnberg 2005

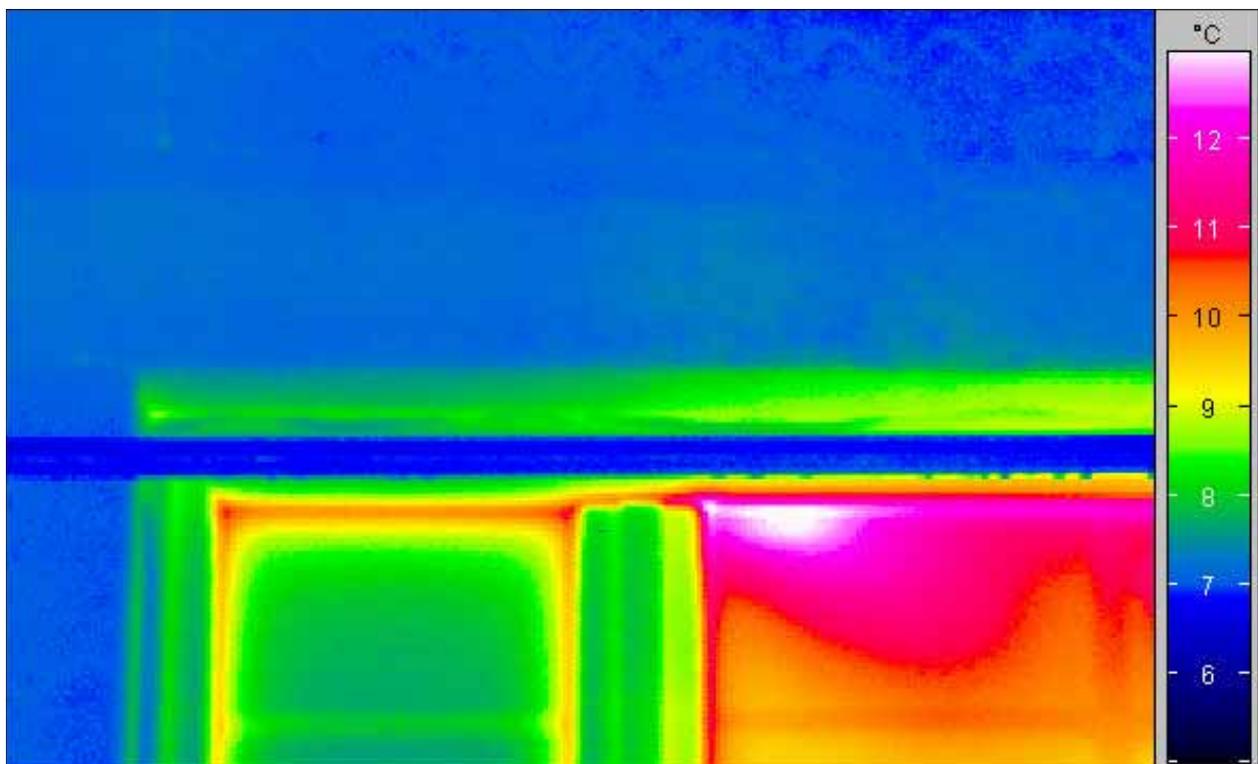
Abbildung 23: Thermografieaufnahme des oberen Fenstereinbaus. Die starke Erwärmung der Oberfläche der rechten Scheibe ist durch die Kippstellung, in der sich dieser Fensterflügel bis kurz vor der Aufnahme befand, zu erklären. Die Überdämmung der Blockrahmen ist fachgerecht ausgeführt.

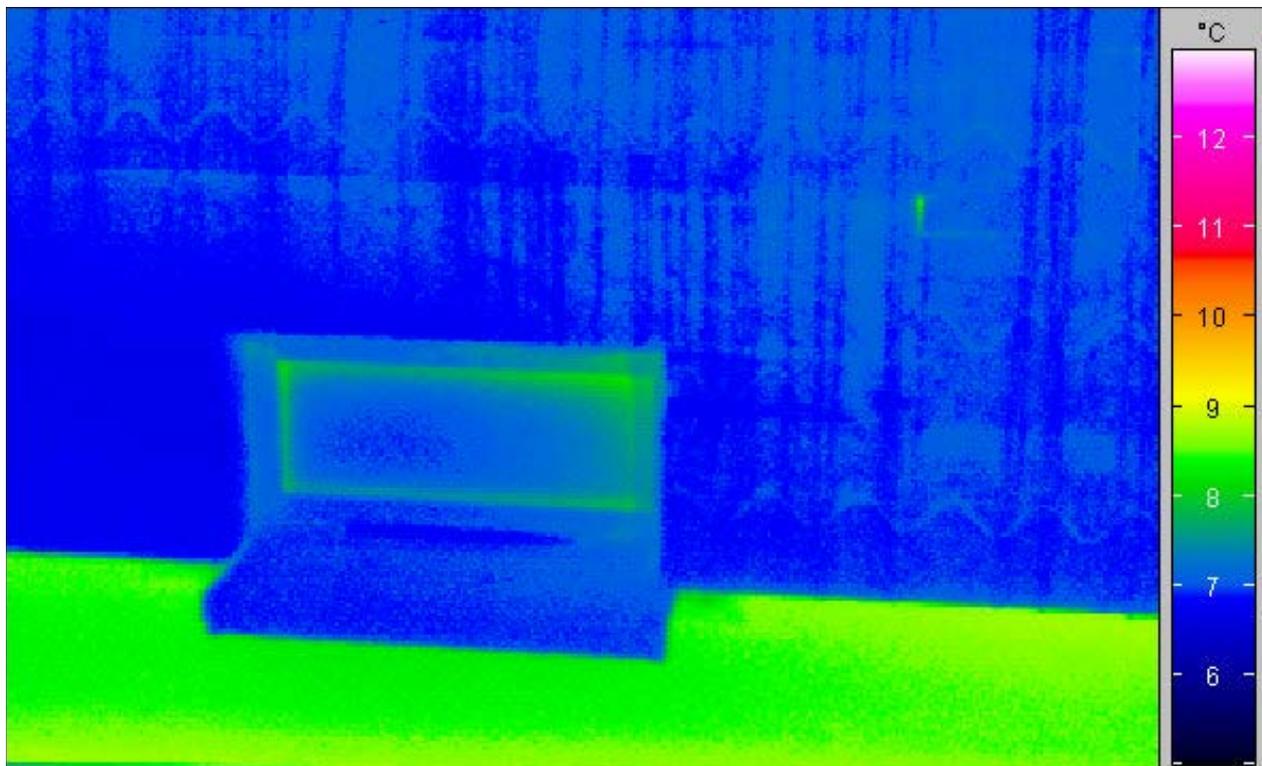
Abbildung 25: Thermografie des bereits im gedämmten Bereich (Oberflächentemperatur um 7°C) gelegenen Kellerfensters. Die Perimeterdämmung, welche die Dämmung der Außenwand nach unten hin fortsetzen wird, ist noch nicht angebracht (grüner Bereich, Oberflächentemperatur um 8,5°C).

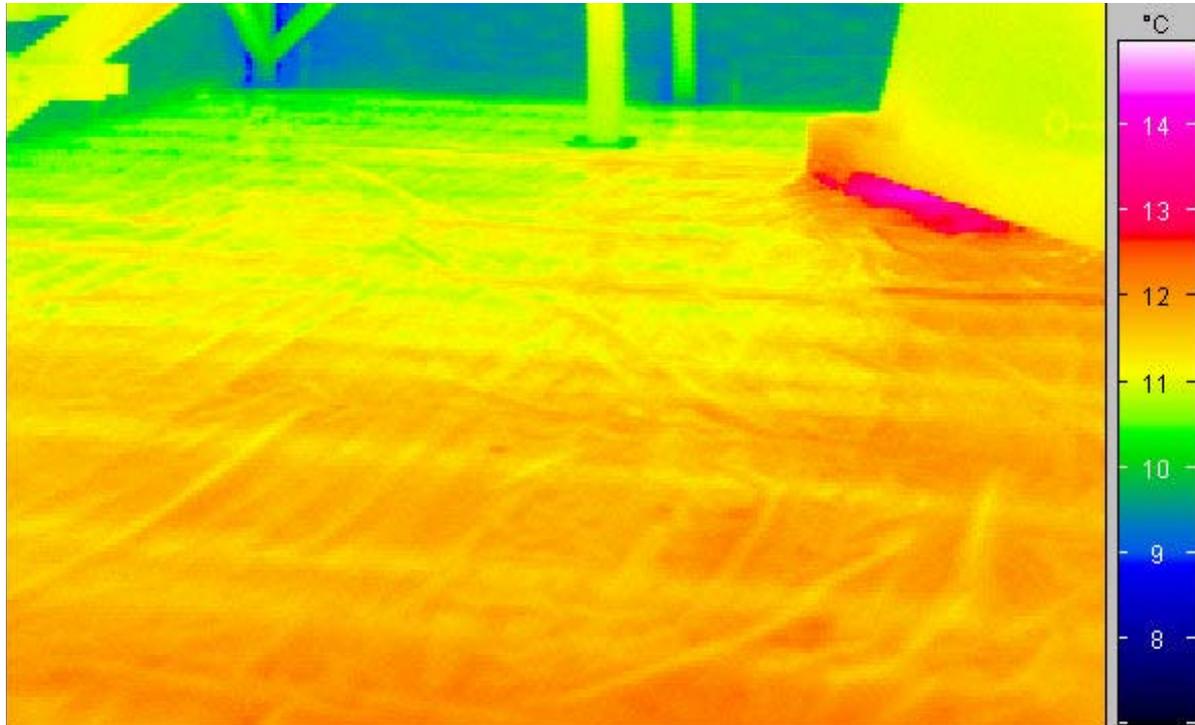
Abbildung 27: Thermografieaufnahme des südwestlichen Teils des Dachbodens. Die Holzbalken der Decke sind schemenhaft erkennbar (gelbe Streifen). Am Durchstoßungspunkt des Kamins ist ein wärmerer Bereich auszumachen (Aufnahme bei Normaldruck). Hier tritt Warmluft aus, die sich entlang der Folie ausbreitet. Die oberste Geschossdecke ist noch nicht gedämmt, dadurch erklären sich die relativ hohen Temperaturen der Oberflächen.

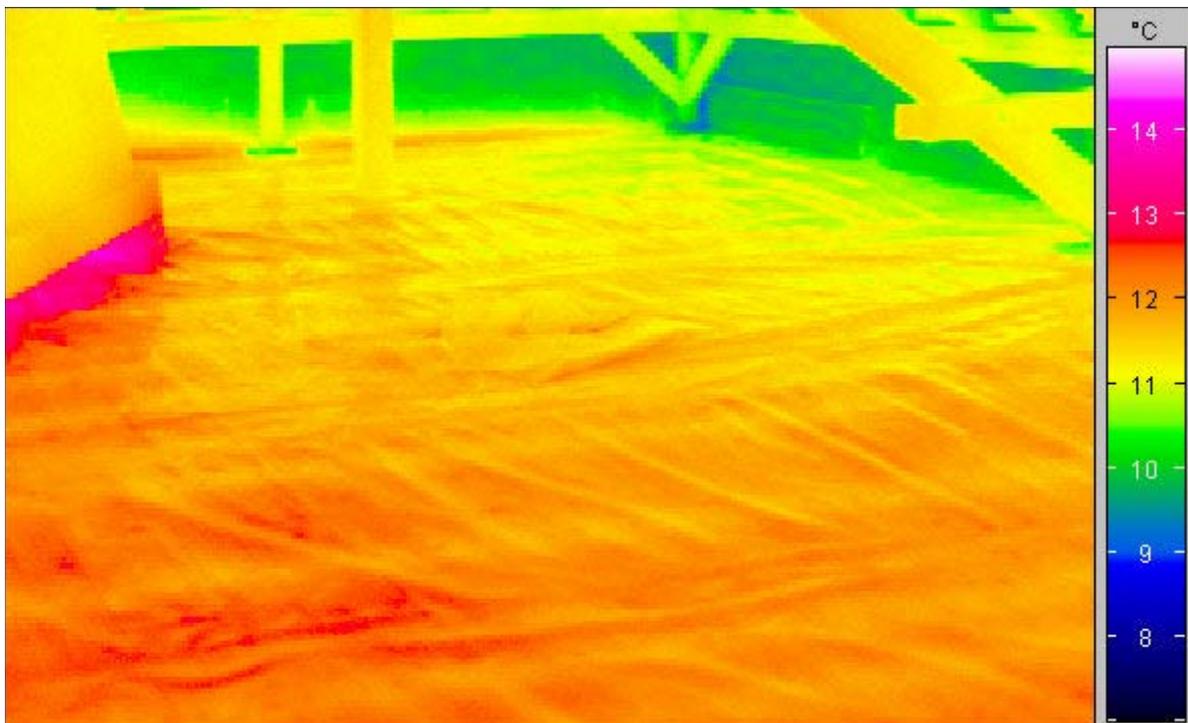
Abbildung 29: Thermografieaufnahme des nordwestlichen Teils des Dachbodens. Unterhalb des Kaminverzugs ist ein wärmerer Bereich auszumachen.

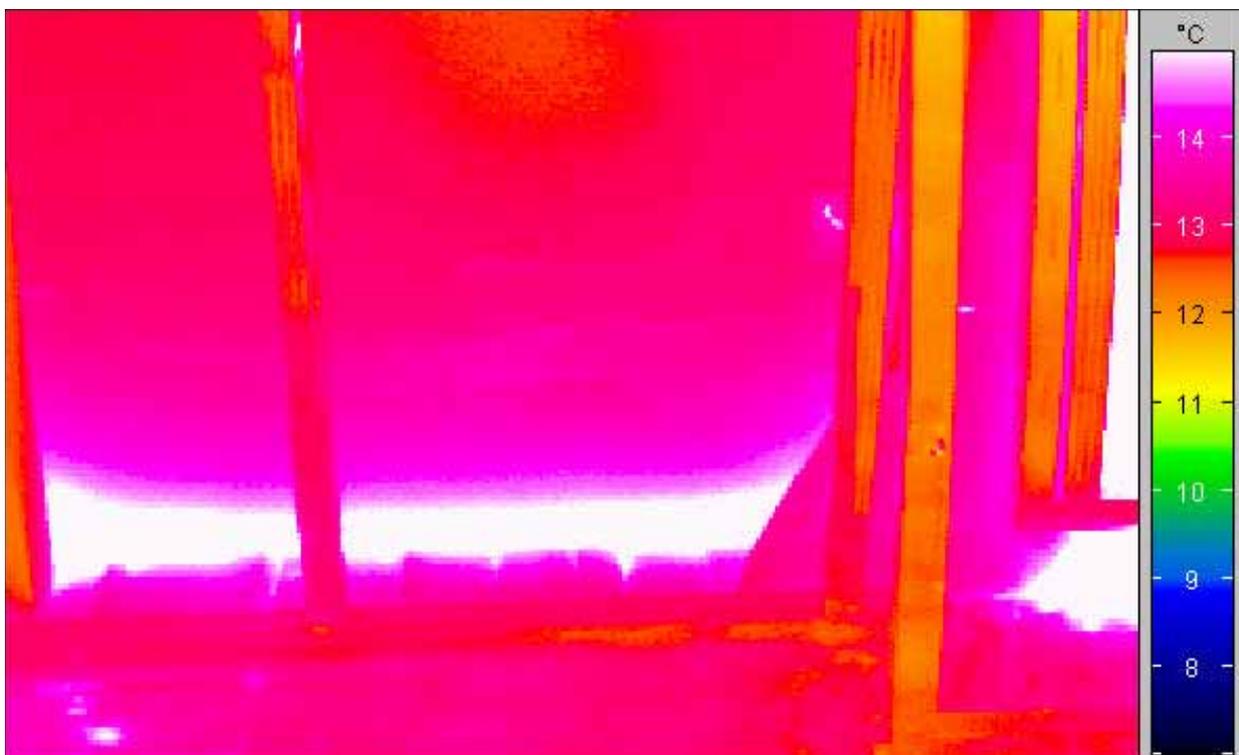
Abbildung 31: Thermografie der Ostseite der Heizzentrale. Da die neue Heizung schon in Betrieb ist, herrscht in diesem Raum eine höhere Temperatur, die Thermografieaufnahme zeigt dies sehr deutlich, zumal die Flächen noch ungedämmt sind.

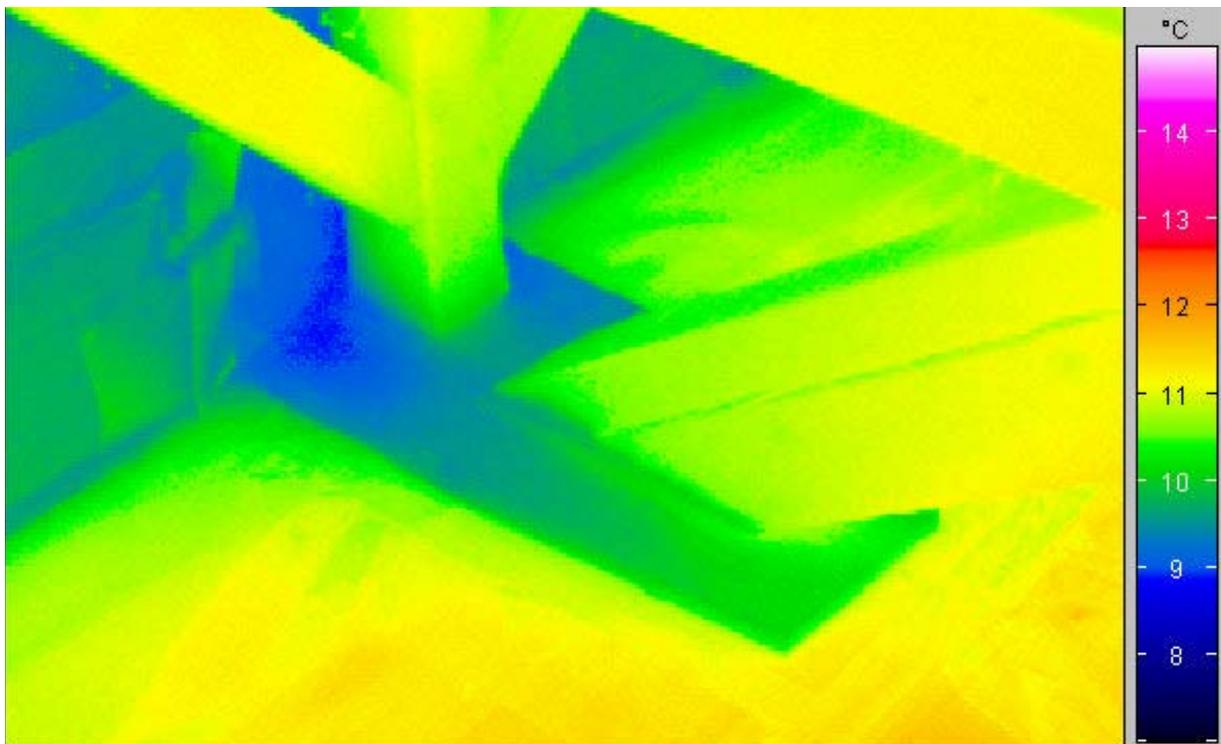
Abbildung 33: Thermografie der abgedichteten Balkendurchdringung. Das Bild zeigt keine Auffälligkeiten: Erwartungsgemäß ist der Gips etwas kühler, da er noch trocknet.

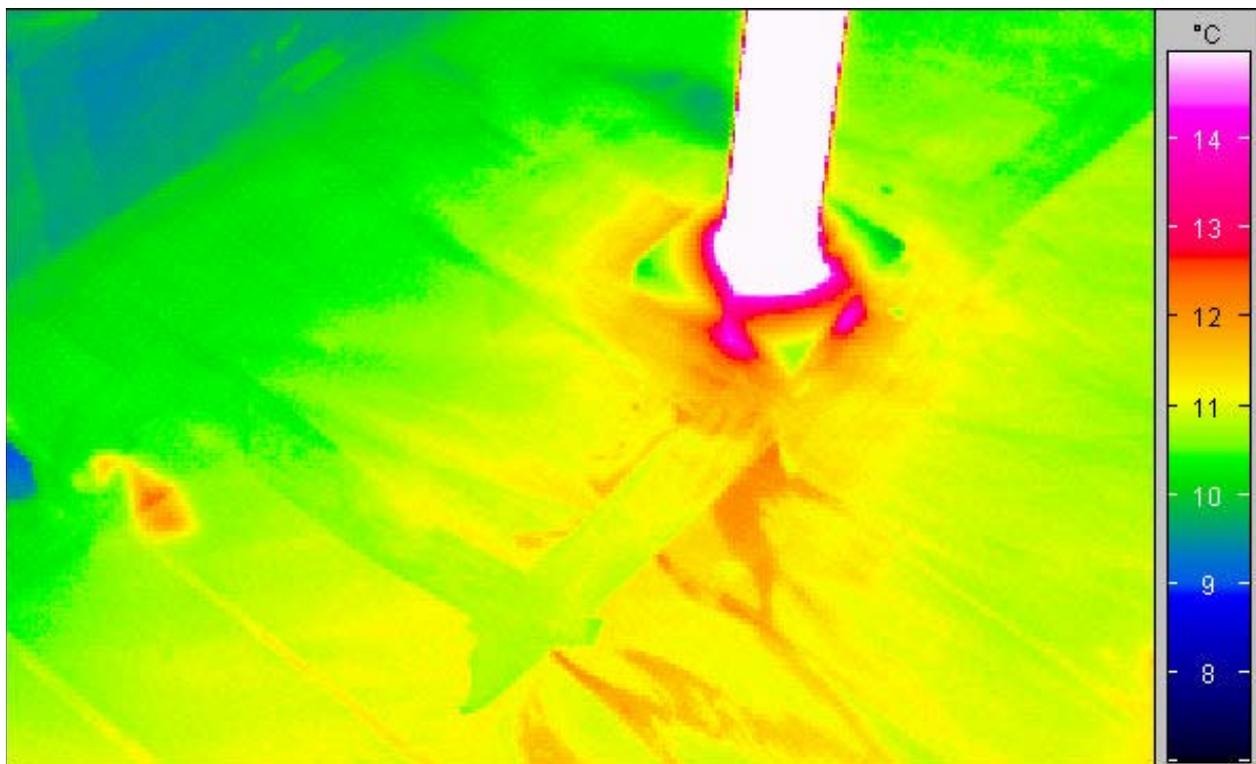
Abbildung 35: Thermografie der Fallrohrdurchdringung. Die Wärmeverluste durch die im Haus erwärmte Abwasserkanalluft sind beträchtlich: die Rohroberflächentemperatur beträgt im Mittel 21°C. Wir empfehlen das Aufsetzen eines Fallrohrbelüftungsventils.

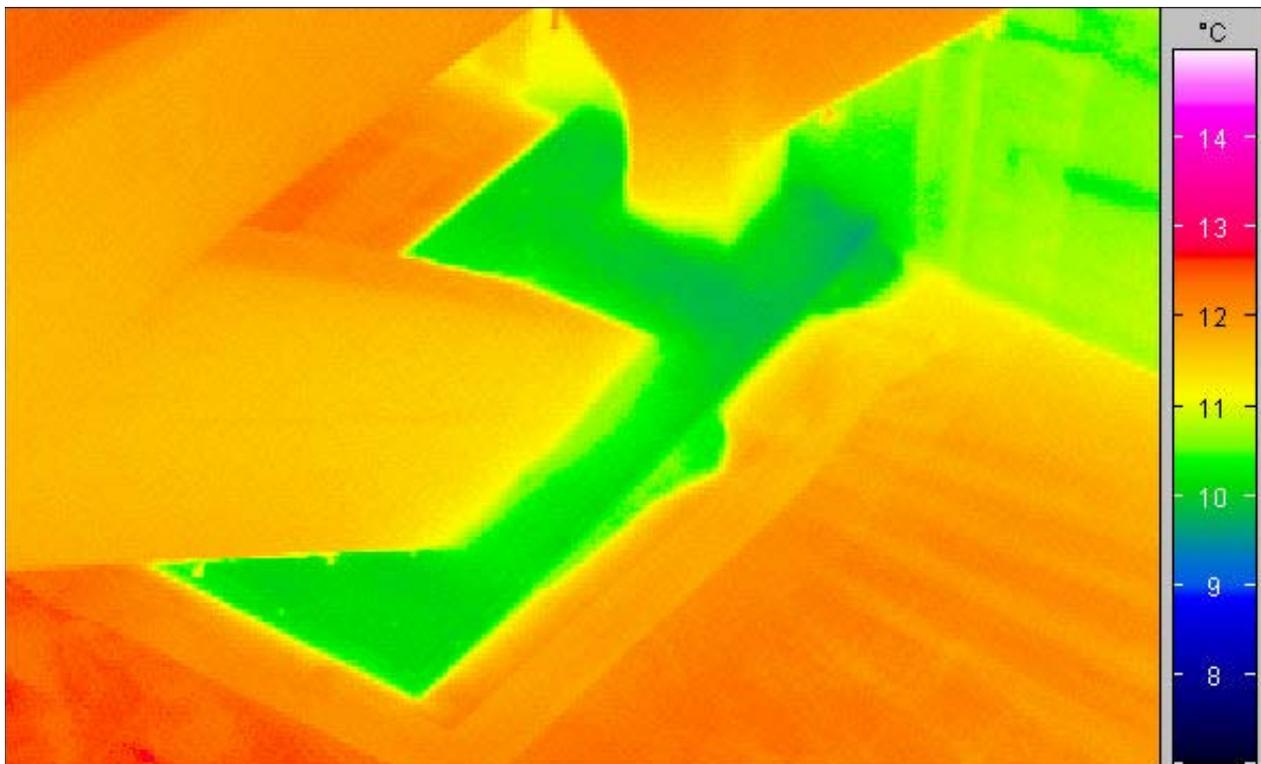
Abbildung 37: Thermografie der abgedichteten Balkendurchdringung. Der Gips erscheint wegen des Trocknungsenthalpieentzuges kälter; Undichtheiten sind nicht zu erkennen.

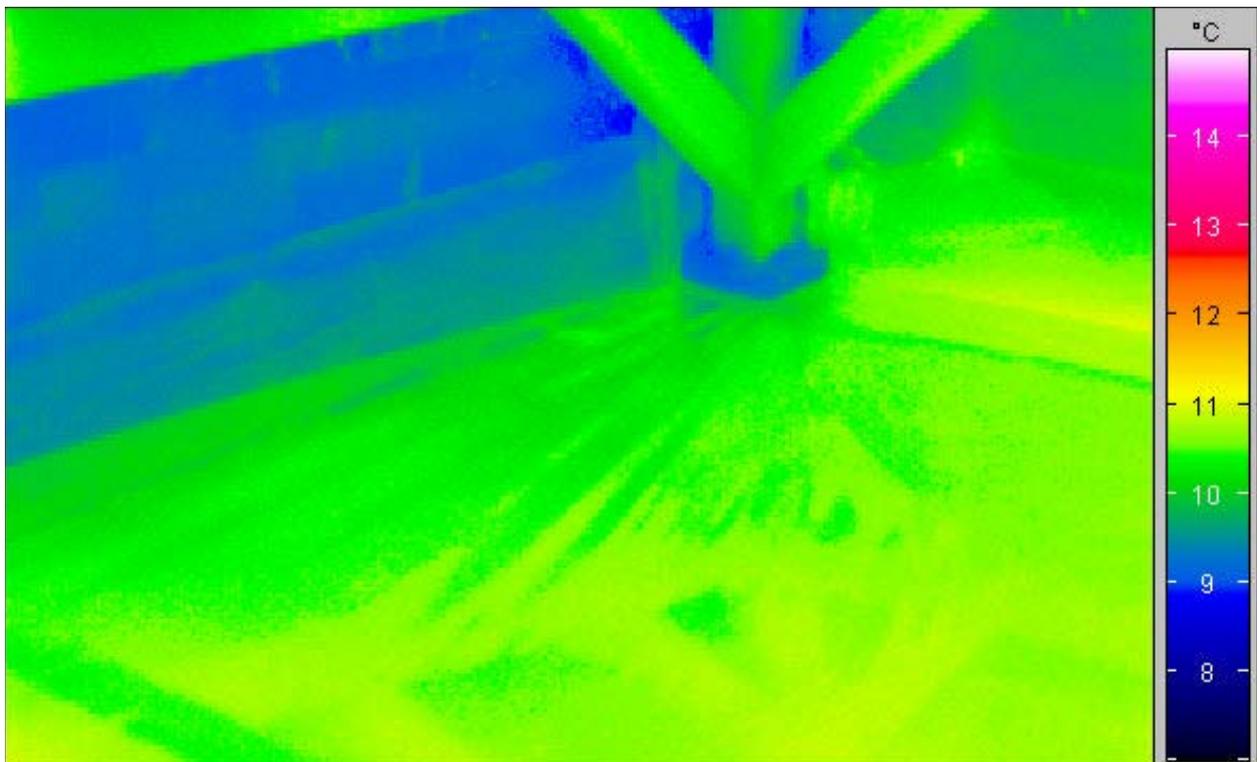
Abbildung 39: Thermografie des Eckbereichs. Undichtheiten sind nicht zu erkennen.

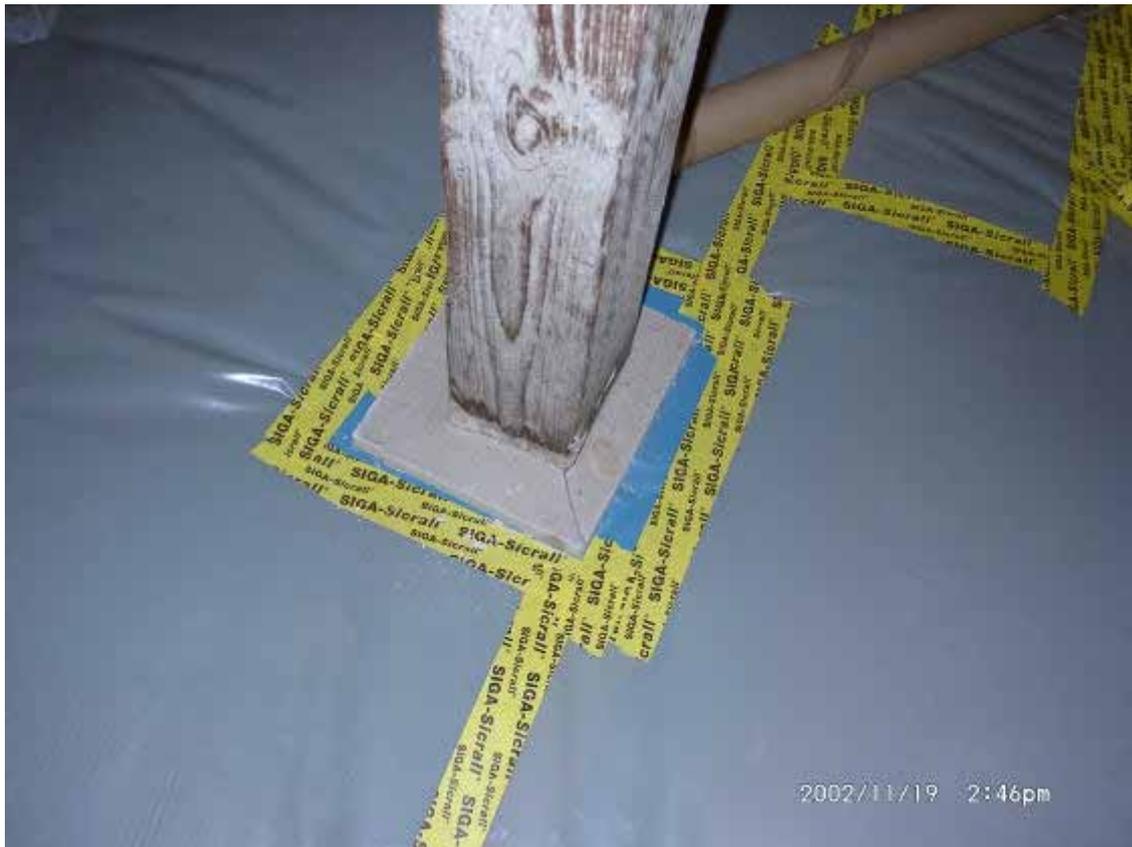
Abbildung 40: Detailaufnahme einer abgedichteten Balkendurchdringung. Deutlich sichtbar ist der Riss im Gips an der Vorderkante.

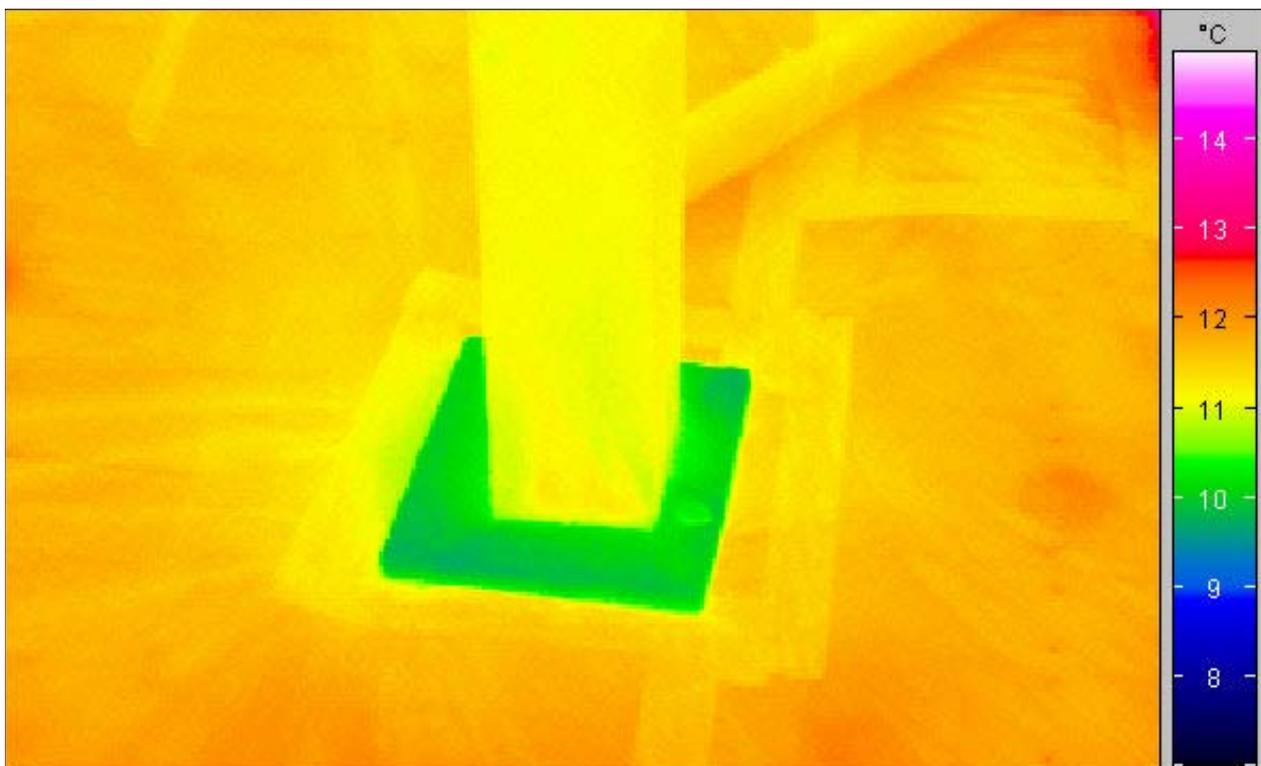
Abbildung 41: Thermografie der abgedichteten Balkendurchdringung. Auch im Bereich des oben sichtbaren Risses ist keine Undichtheit zu erkennen.

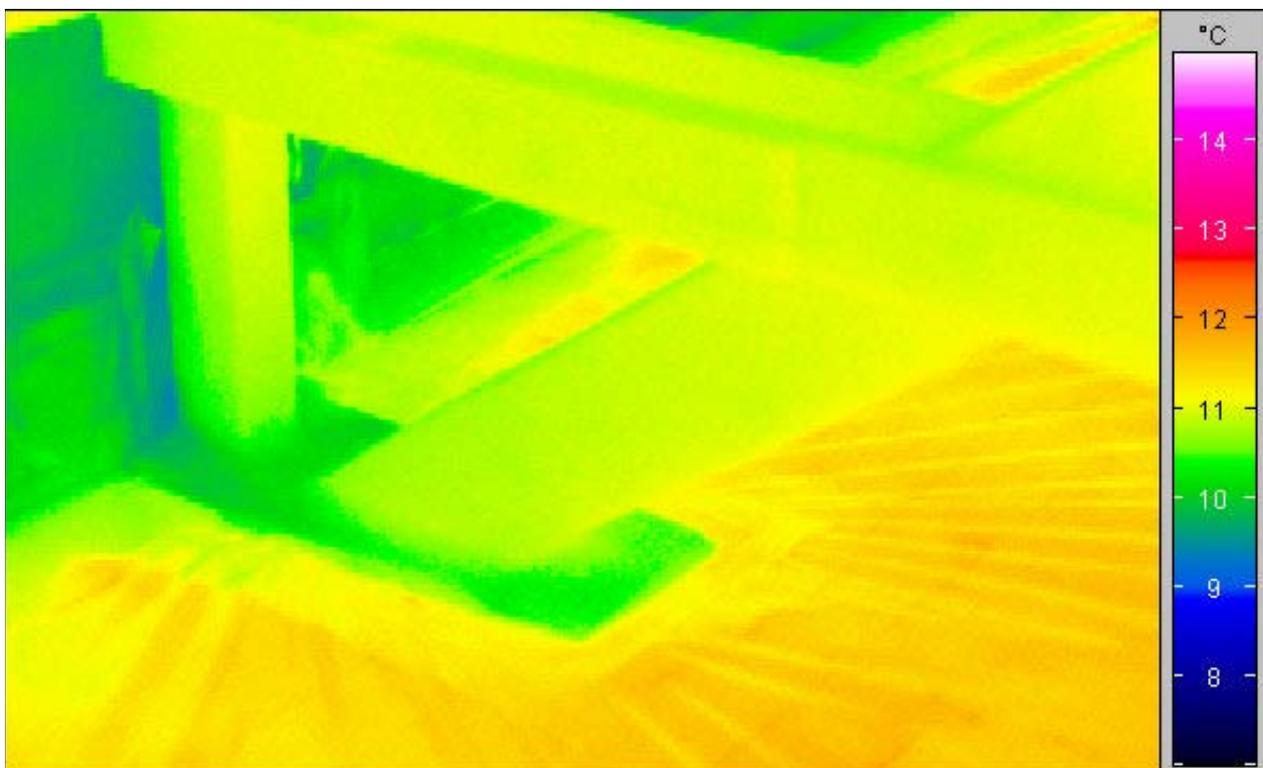
Abbildung 43: Thermografie der abgedichteten Balkendurchdringung. Es sind keine Undichtigkeiten zu erkennen.

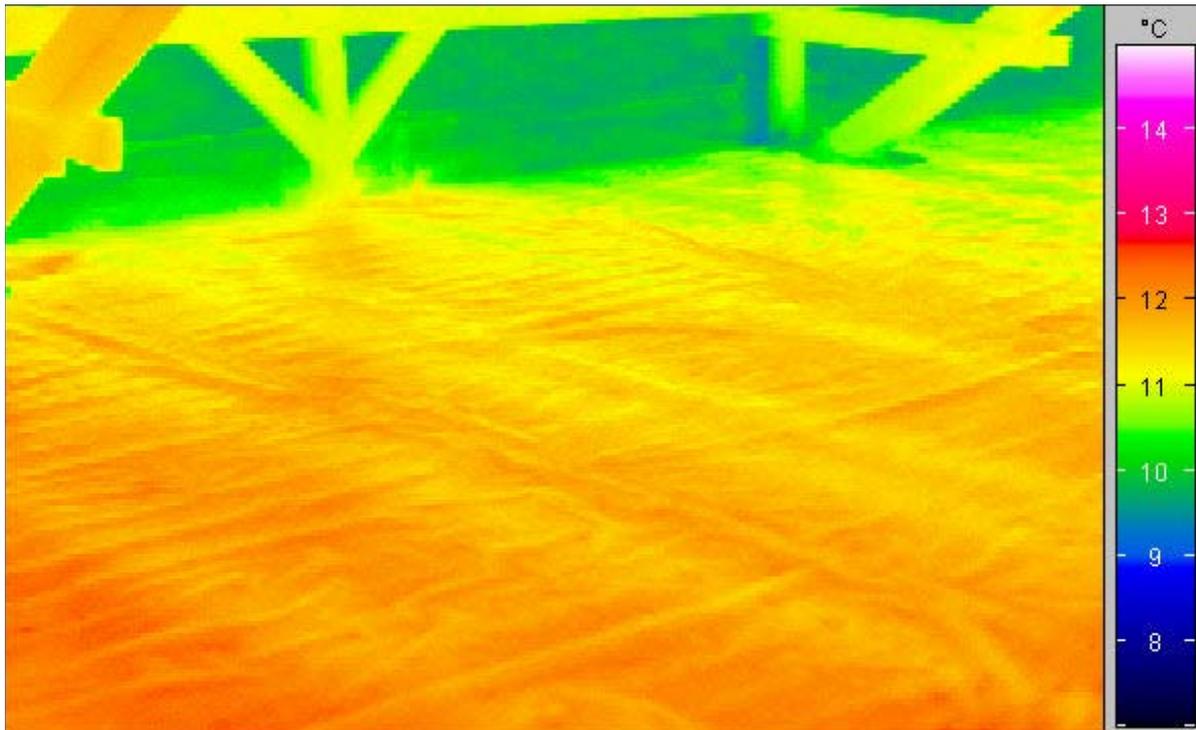
Abbildung 44: Thermografie ohne Überdruck: Die Folie liegt flach auf der Dielendecke auf.

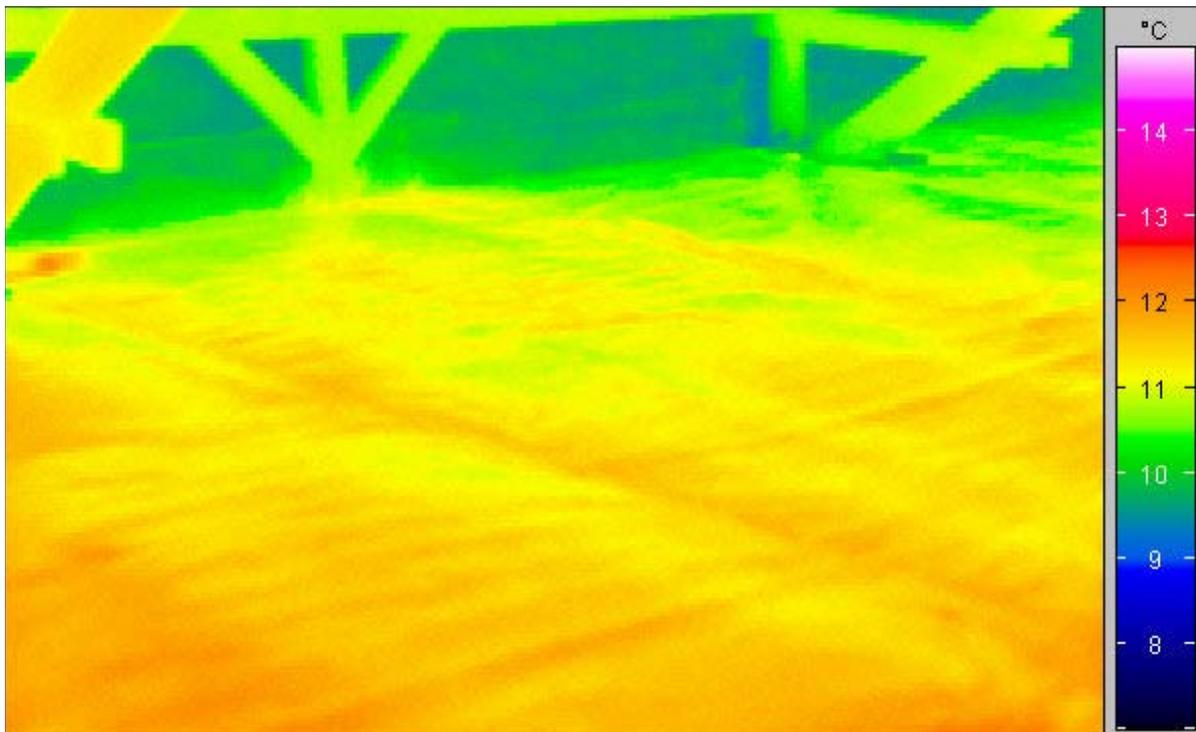
Größere Leckagen wurden im gesamten Bereich des Dachbodens nicht entdeckt. Kleinere Undichtigkeiten wurden von zwei Mitarbeitern der für die Herstellung der luftdichten Ebene zuständigen Firma direkt während der Untersuchung nachgebessert.

Abbildung 45: Thermografie mit 12 bar Überdruck in der darunterliegenden Wohnung: Die Folie hat sich aufgewölbt und leicht abgekühlt, weil das entstehende Luftpolster "dämmt". Verbliebene Undichtheiten müssten sich in dieser Aufnahme durch im Umfeld des Luftaustrittes erwärmte Stellen ("Warmluftfahnen") bemerkbar machen. Der Vergleich der Aufnahmen gibt keinen Hinweis auf Undichtheiten.

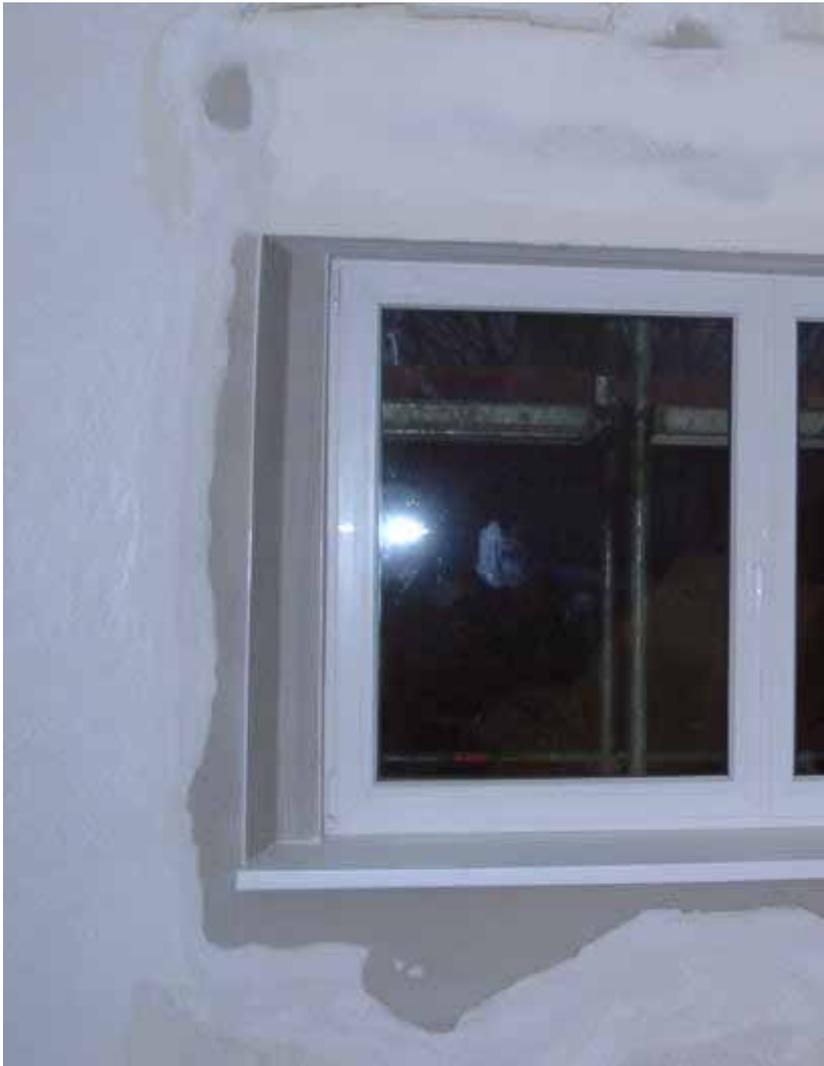
Im Bereich des Fensters aus Abb. 46 bis 48 ist die Außenwand noch nicht gedämmt. Daher liegen die inneren Oberflächentemperaturen dieser Wand nun im Bereich von 17,5 °C ähnlich niedrig wie die Oberflächentemperaturen der neuen Verglasung. Aber auch der Effekt der Einbau-Wärmebrücke ist deutlich erkennbar: Im Bereich der Laibung sinken die Temperaturen in der Nähe des Blockrahmens bis auf etwa 14,4 °C. Durch die später erfolgende Überdämmung auf der Außenseite wird diese Absenkung aufgehoben werden. Verstärkt wird der Effekt bei diesem Bild durch die Trocknung des Putzes.

Abbildung 46: Innenaufnahme eines frisch eingeputzten Fensters. Die noch nicht getrockneten (dunklen) Bereiche des Putzes sind deutlich erkennbar.

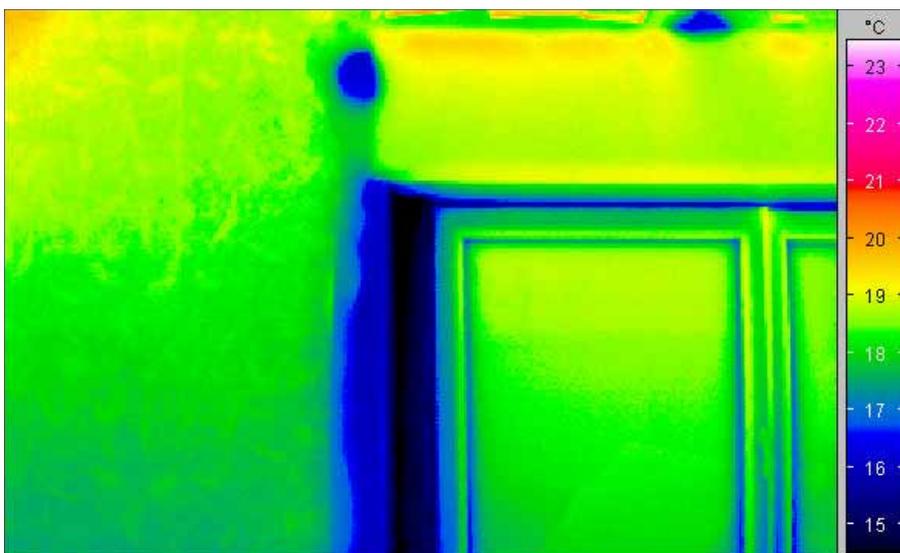
Abbildung 47: Thermografie des oberen Bereichs des frisch eingeputzten Fensters. Der Wärmeentzug durch die Trocknungsenthalpie ist deutlich erkennbar.

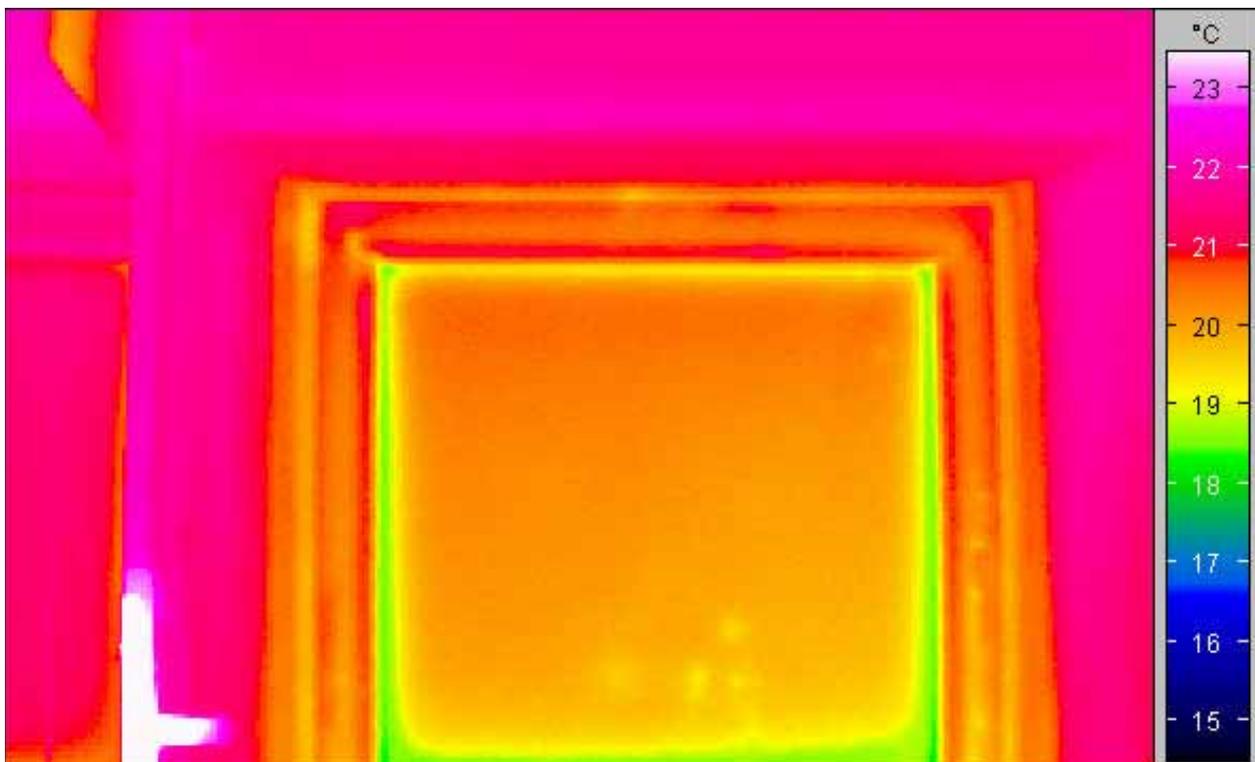
Abbildung 50: Thermografie des Badfensters. Im Laibungsbereich ist hier keine Wärmebrücke mehr erkennbar; deutlich ist jedoch die Temperaturabsenkung im Bereich des Glasrandes erkennbar. Die heiße Stelle unten links gehört zu einem Heizrohr.

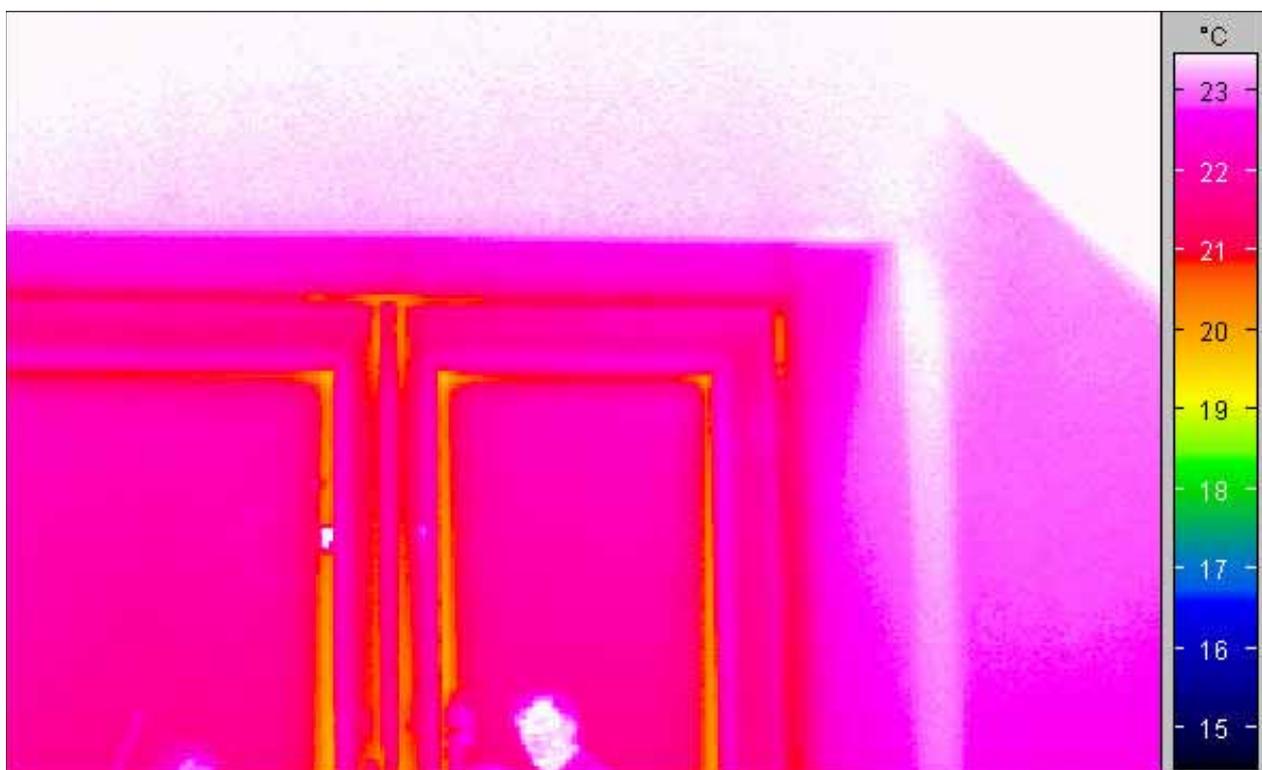
Abbildung 52: Thermografie des oberen rechten Bereichs des fertig eingebauten Fensters. Unten auf dem rechten Fensterflügel ist die Reflektion der Wärmestrahlung des Kopfes einer Person erkennbar (heller Bereich).

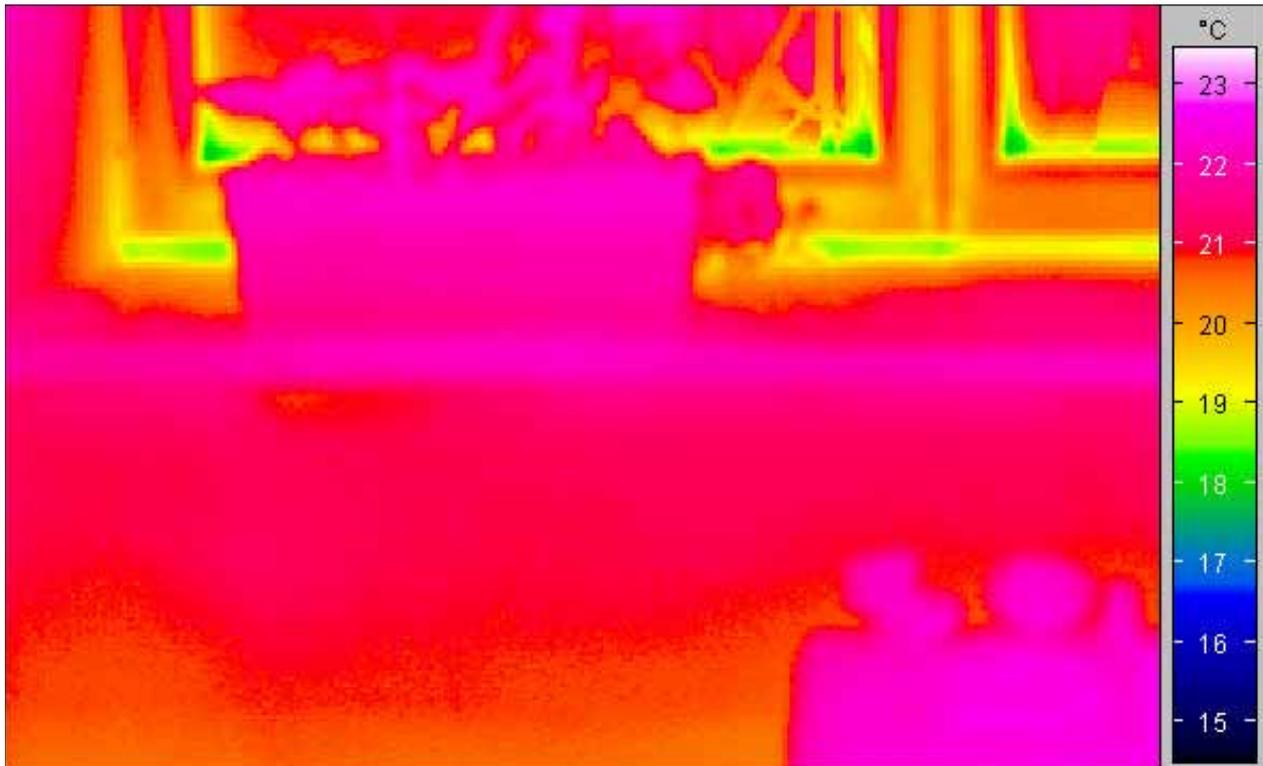
Abbildung 53: Thermografieaufnahme des unteren linken Bereichs des fertig eingebauten Fensters. Vor dem Fenster ist die bepflanzte Schale (vgl.: Abbildung 51) schemenhaft erkennbar. Die Außenwandoberfläche ist kaum kälter als diese frei stehende Schale. Der kälteste Bereich ist der untere Randstreifen der Verglasung. Hier macht sich die Wärmebrücke durch den Randverbund und die Konvektion des Füllgases im Scheibenzwischenraum bemerkbar. Diese Verluste sind nach dem Stand der Technik derzeit nicht vermeidbar und bei der Bilanzierung bereits berücksichtigt.

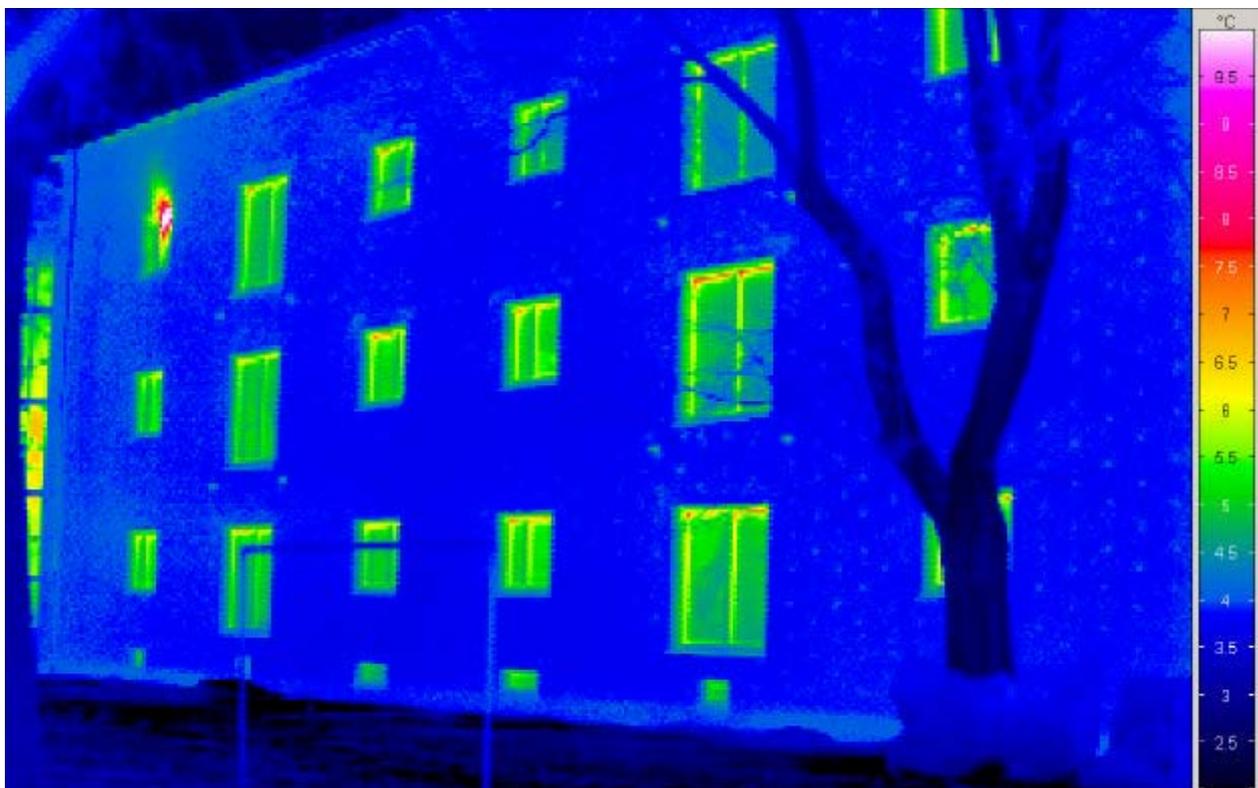
Abbildung 57: Thermografie der Südfassade. Das Fenster im 2. OG/West ist gekippt. Die nicht saubere Anarbeitung des WDVS an der Traufe im Südwesten ist erkennbar (Warmluftaustritt). Die Befestigungsstäbe für den Balkon zeichnen sich (schwach) ab. Die Qualität von WDVS und Fenstereinbau ist ansonsten einwandfrei.

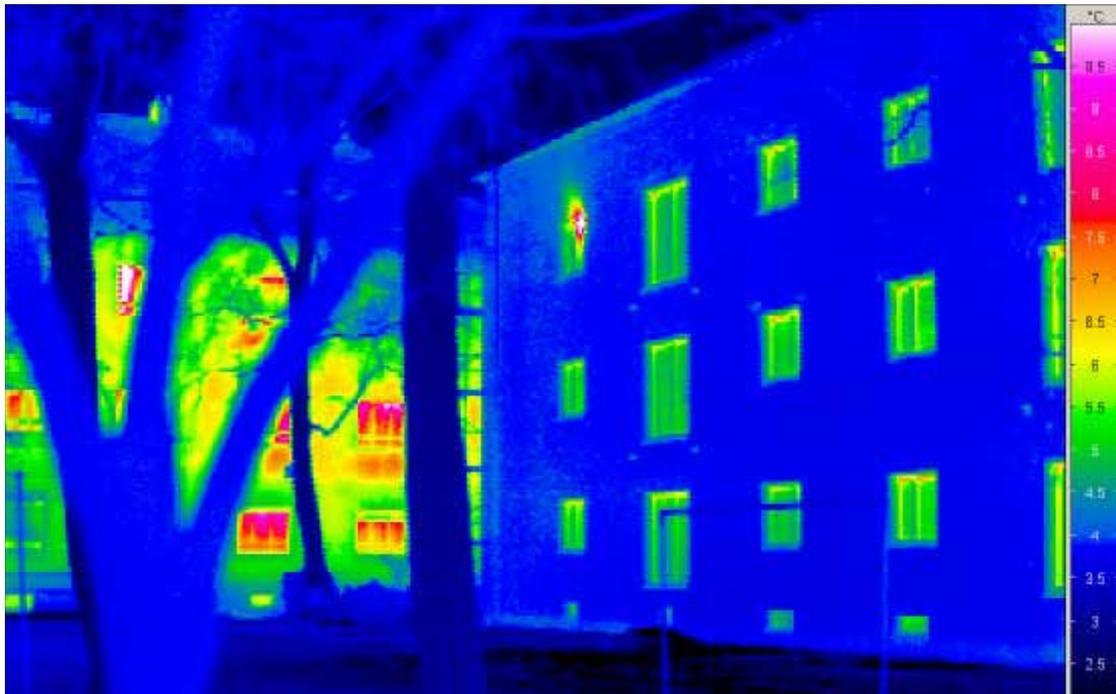
Abbildung 59: Thermografie des Westteils der Südfassade. Das Fenster im 2. OG/West ist gekippt. Zum Vergleich ist im Hintergrund ein nicht gedämmter Altbau mit konventionellen Fenstern zu sehen. Die Oberflächentemperaturen liegen auf der Fassade etwa bei den Werten der Fenster von Jean-Paul-Platz-4, auf den Fensteroberflächen beträchtlich höher. Das Bild illustriert das erreichte hervorragende Dämmniveau.

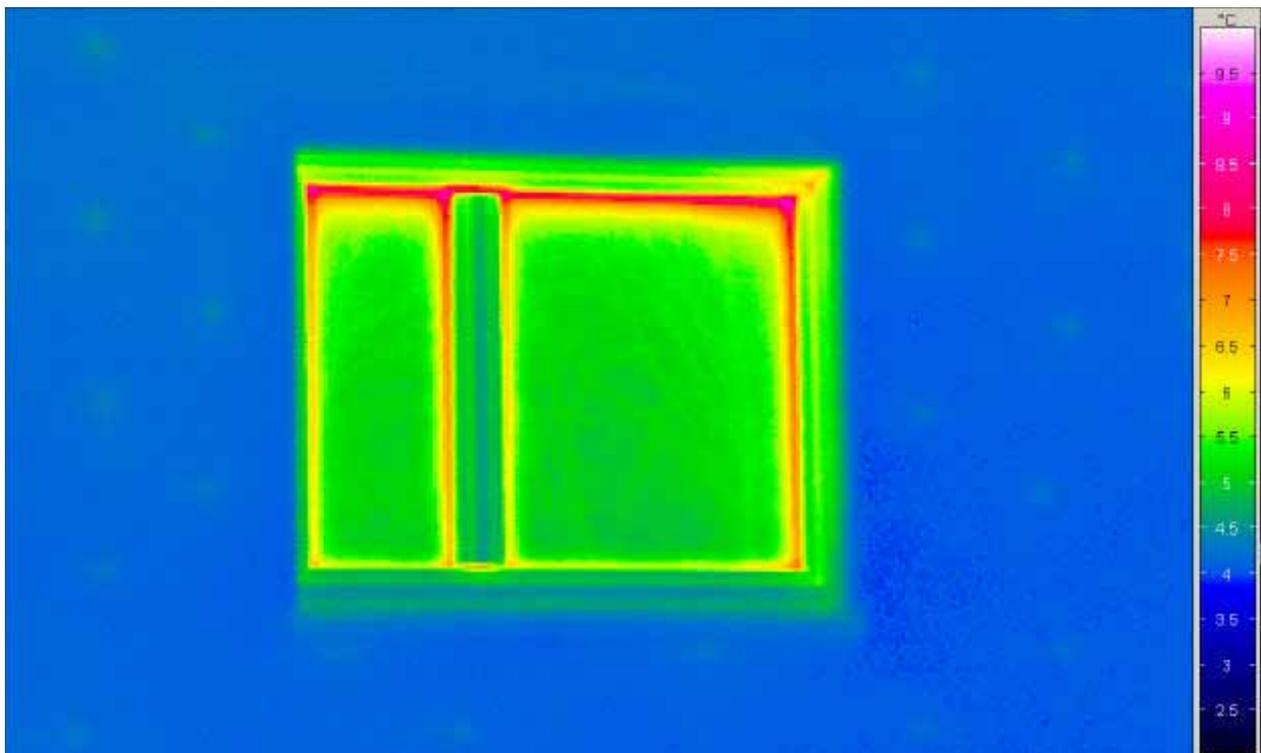
Abbildung 63: Thermografie des kleinen Südfensters. Die Einbauwärmebrücke ist durch die Überdämmung bis auf den Fensterbankbereich praktisch eliminiert. Rahmen und Verglasung dämmen etwa vergleichbar gut. Deutlich erkennbar ist aber die Wärmebrücke durch den Randverbund im Glasrandbereich und der Effekt durch die interne Konvektion des Füllgases (höhere Temperaturen am oberen Glasrand). Diese Effekte sind nach dem Stand der Technik nicht vermeidbar.

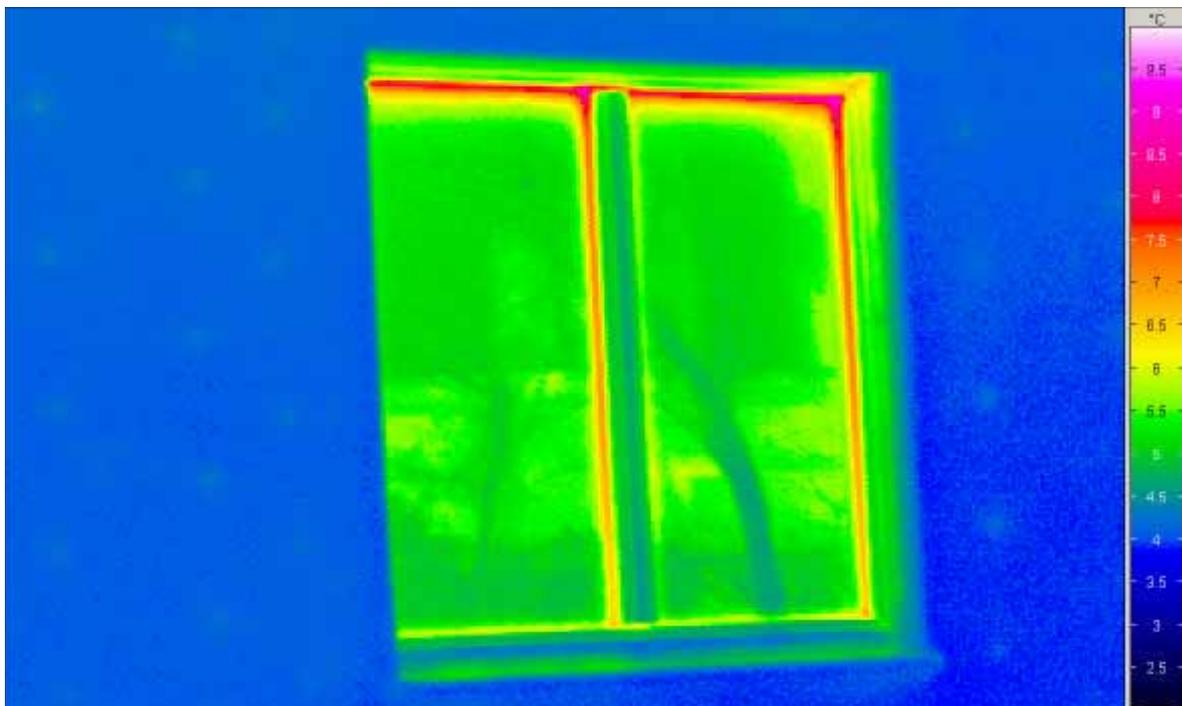
Abbildung 65: Thermografie der Südfenstertür. Die Einbauwärmebrücke ist durch die Überdämmung bis auf den Fensterbankbereich praktisch eliminiert. Auch hier sind die Wärmebrücke durch den Randverbund und der Effekt durch die interne Konvektion des Füllgases (höhere Temperaturen am oberen Glasrand) deutlich zu erkennen (der linke Glasrand ist durch die Laibung verdeckt).
