Jean-Paul-Platz 4 in Nürnberg – energetische Gebäudesanierung mit Faktor 10

Abschlussbericht der wissenschaftlichen Begleitforschung

Auftraggeber: WBG Nürnberg GmbH, Glogauer Straße 70, 90473 Nürnberg

Nürnberg 2005

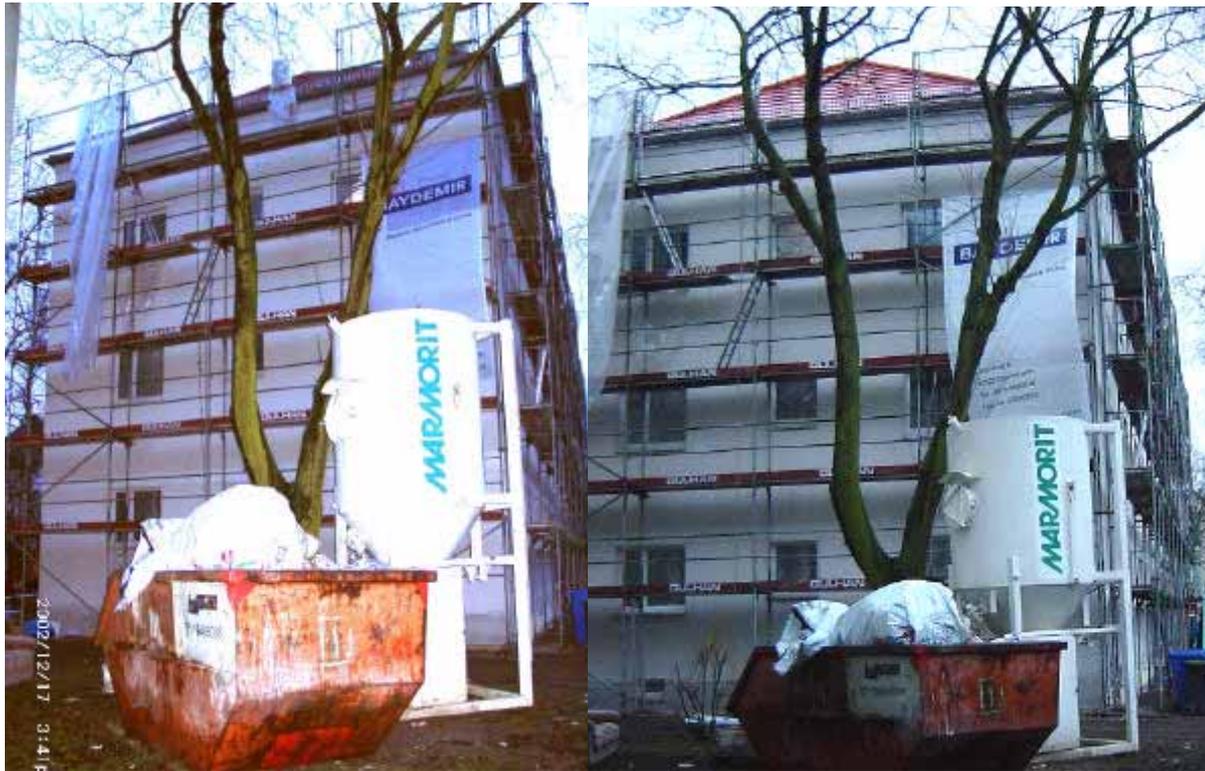
Abbildung 66: Ostfassade; man beachte die Planen am Gerüst.

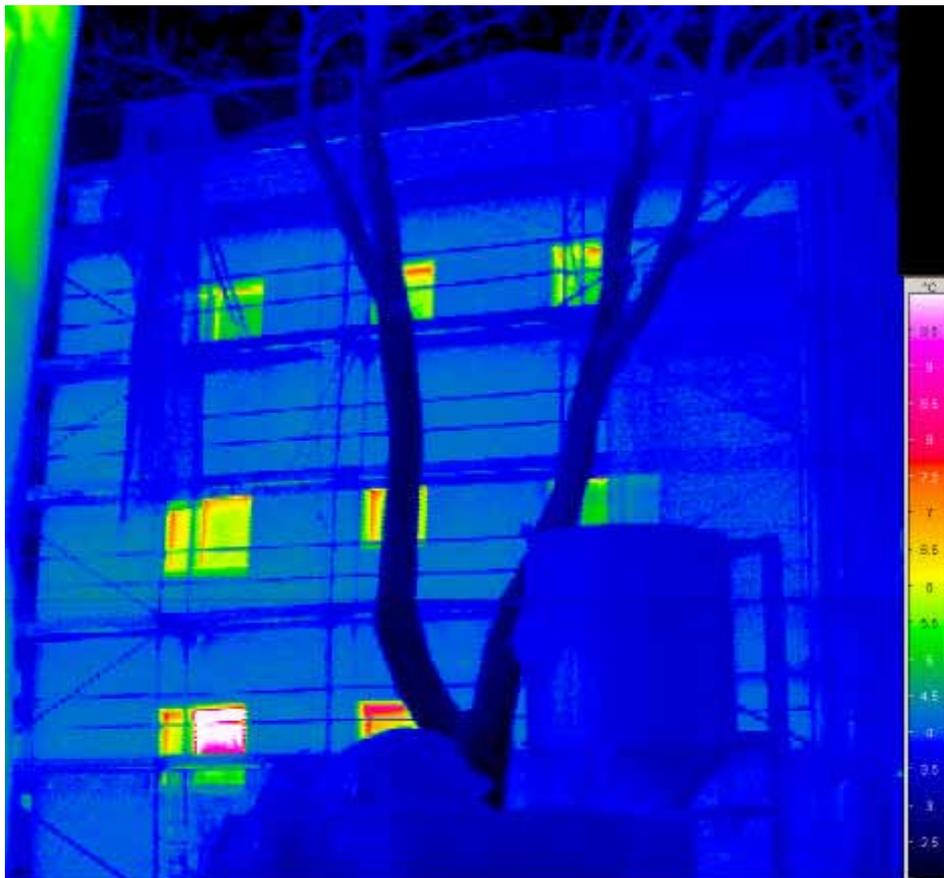
Abbildung 67: Thermografie der Ostfassade (zusammengesetztes Bild). Der rechte Fensterflügel im EG/links ist gekippt. Im Nordteil oben sieht man die Bauschildplane, nicht die Außenwand, im Vordergrund den Putzbehälter. Auch die Leitern und das Gerüst sind gut erkennbar, aber keine Auffälligkeiten in der Bauausführung.

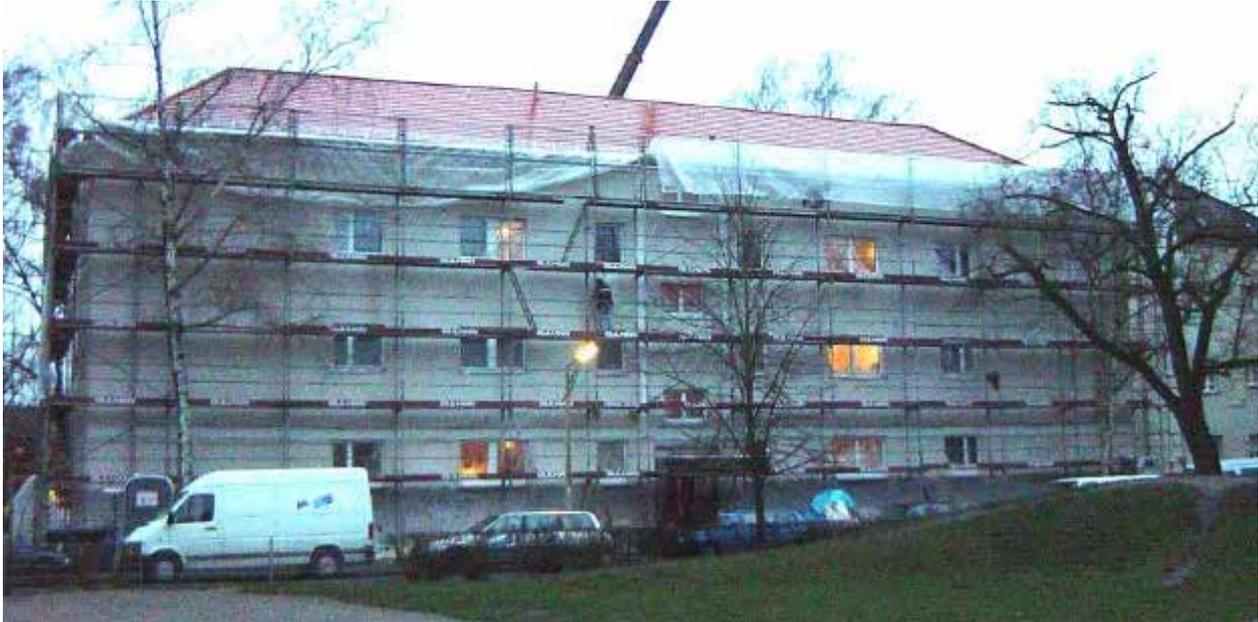
Abbildung 68: Nordfassade; man beachte die Planen am Gerüst im Bereich der Traufe. Die Thermografieaufnahme erfolgte am Morgen.

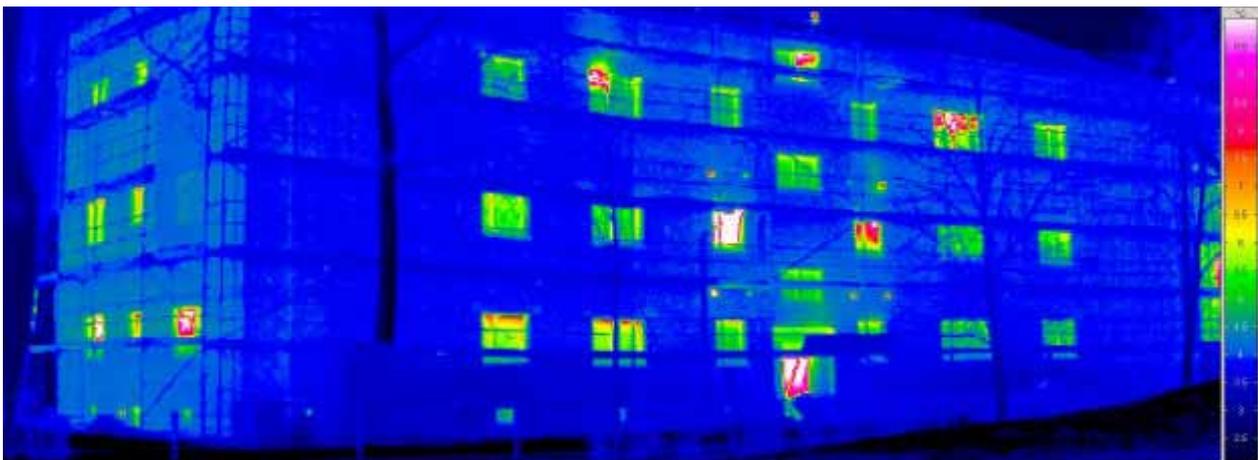
Abbildung 69: Thermografie der Nordfassade (zusammengesetztes Bild). Geöffnet sind:

- im EG: die Haustür;
- im 1.OG: der rechte Flügel des 3. Fensters von links, ganz geöffnet;
der rechte Flügel des 4. Fensters von links, gekippt;
- im 2. OG: der linke Flügel des 2. Fensters von links, gekippt;
beide Flügel des 2. Fensters von rechts, gekippt.
- im Treppenhaus: oberstes Fenster (Mitte), leicht gedreht.

Gut erkennbar sind die Fortluftauslässe der Lüftungsanlagen im EG und 1. OG; die des 2. OG befinden sich hinter dem Gerüst. Die Fortlufttemperaturen liegen laut Thermografie zwischen 9 und 12 °C. Dies würde eine nur mäßige Wärmebereitstellung des Wärmerückgewinnungsgerätes bedeuten. Nach Dämmung der kalten Leitungen sollte die Fortluft deutlich kälter werden. Das Bild zeigt keine Auffälligkeiten in der Bauausführung.

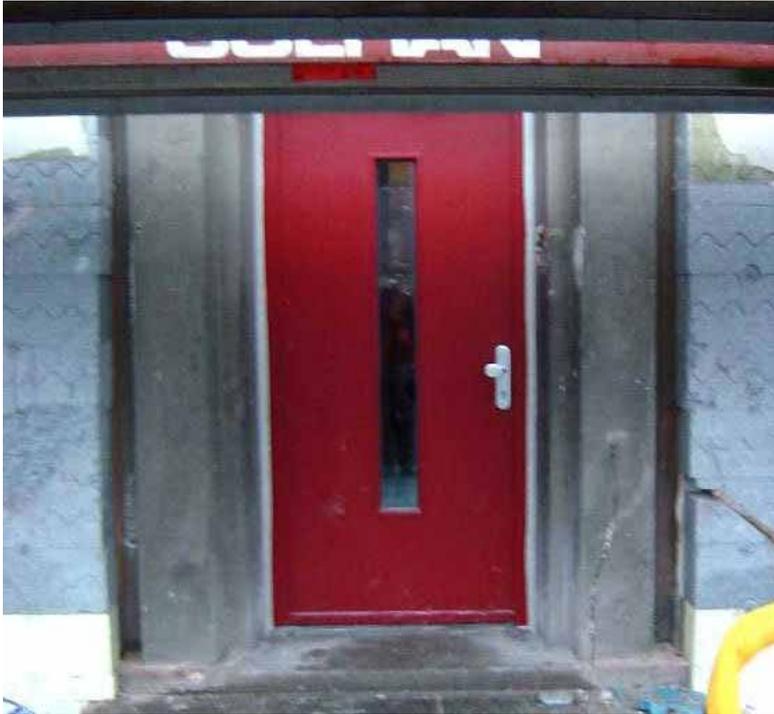
Abbildung 70: Haustür, geschlossen. Erkennbar ist das alte Türgewand aus Betonprofilen, die bisher ungedämmt sind.

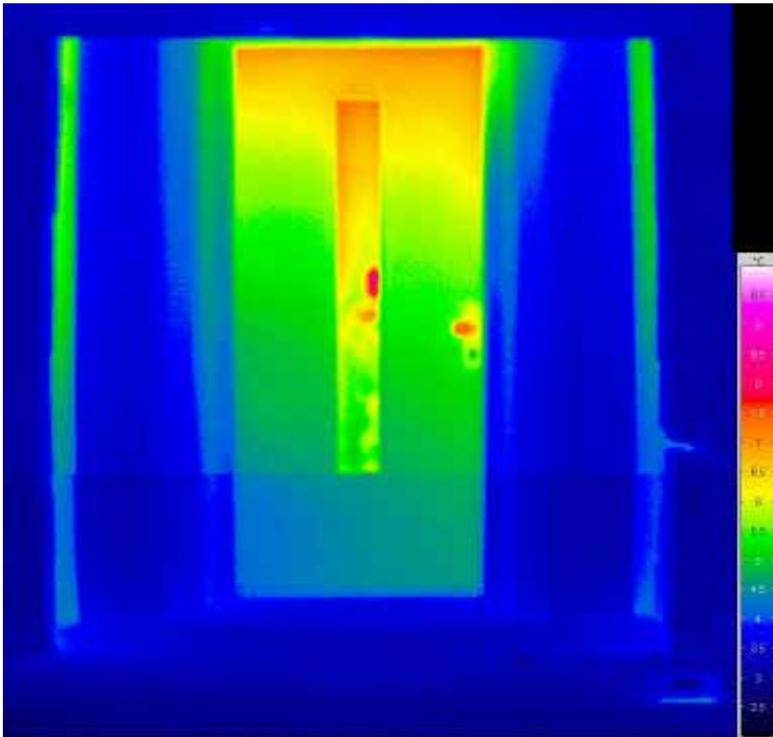
Abbildung 71: Thermografie der Haustür (zusammengesetztes Bild). Die Tür stand die meiste Zeit während des Thermografietermins offen (Handwerkerverkehr), daher sind die Oberflächentemperaturen nicht repräsentativ für normale Nutzung. Die noch ungedämmte umlaufende Nut um das Betongewand tritt erwärmt hervor.

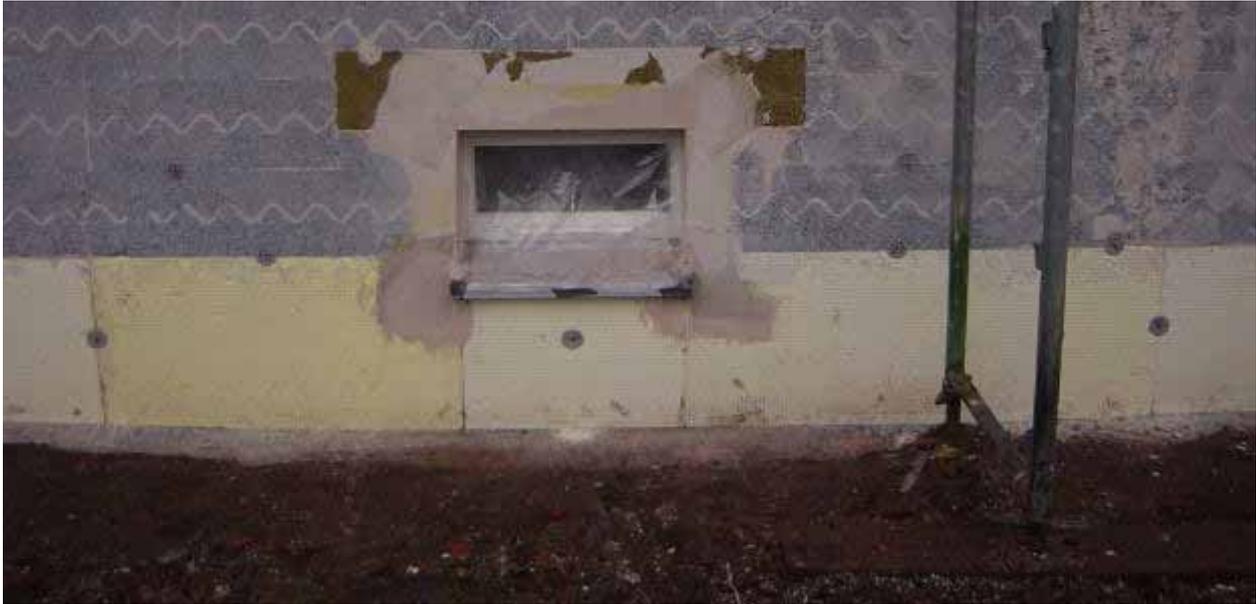
Abbildung 72: Kellerfenster in der Nordfassade mit Schutzfolie.

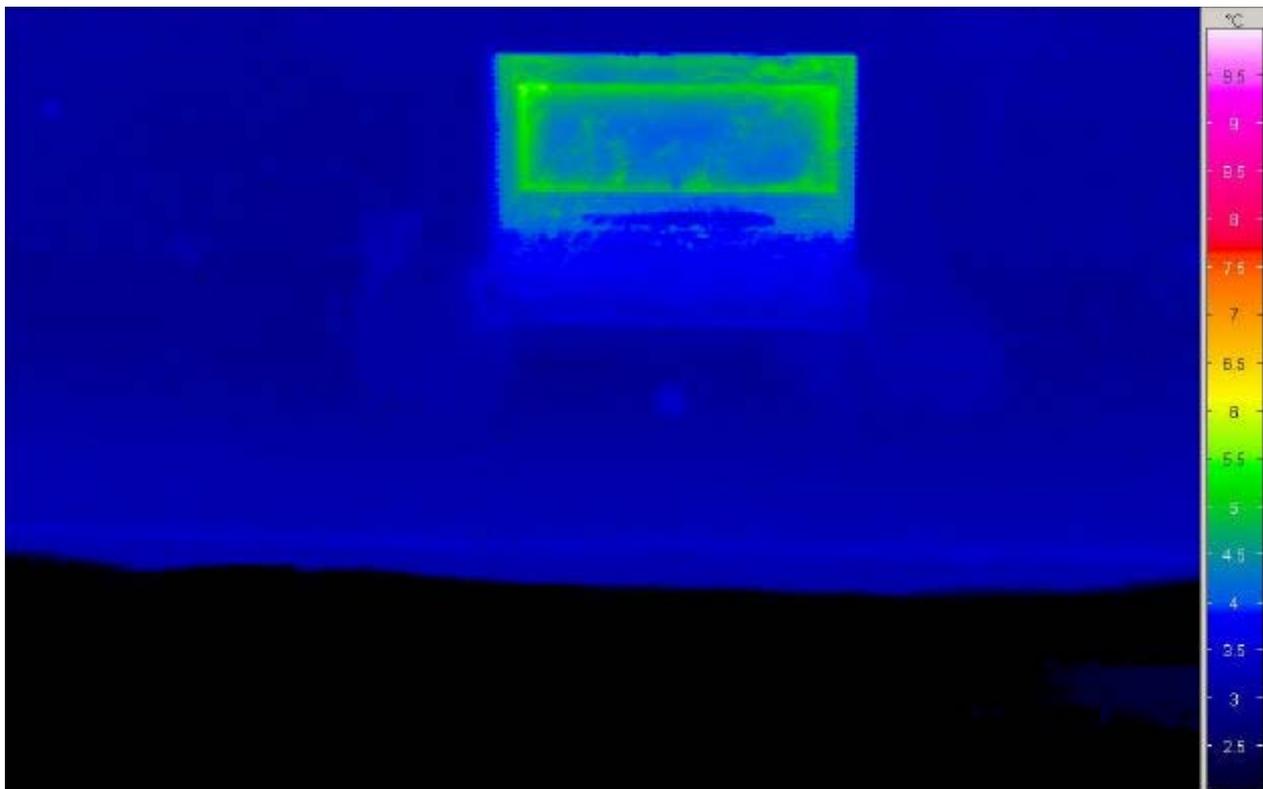
Abbildung 73: Thermografie des Kellerfensters. Trotz Folie ist der Randverbund gut zuerkennen. Die relativ frisch eingeputzte Eckverstärkung ist andeutungsweise zu sehen sowie etwas heller blau der Dübelkopf mittig unter dem Fenster. Die Wärmebrücken durch die Dübel sind offensichtlich vernachlässigbar. Das Bild zeigt keine Auffälligkeiten. Auch die Perimeter-Dämmschürze ist (wie auch umlaufend am ganzen Gebäude) ohne Wärmebrücken ausgebildet.

Der Erdboden ist sichtbar kälter als die Putzoberfläche (bedingt durch die thermische Trägheit; bis zwei Tage vor der Thermografie herrschte in Nürnberg strenger Frost).

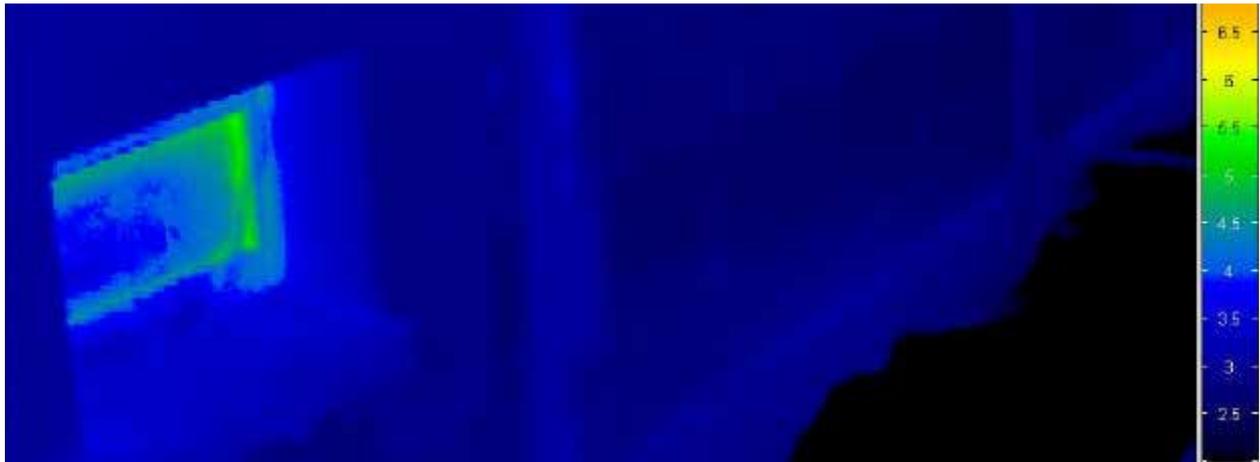
Abbildung 74: Thermografiebild der Perimeter-Dämmschürze an der Nordfassade. Die Temperaturen sind sehr gleichmäßig, es gibt keinen Hinweis auf Ausführungsmängel.

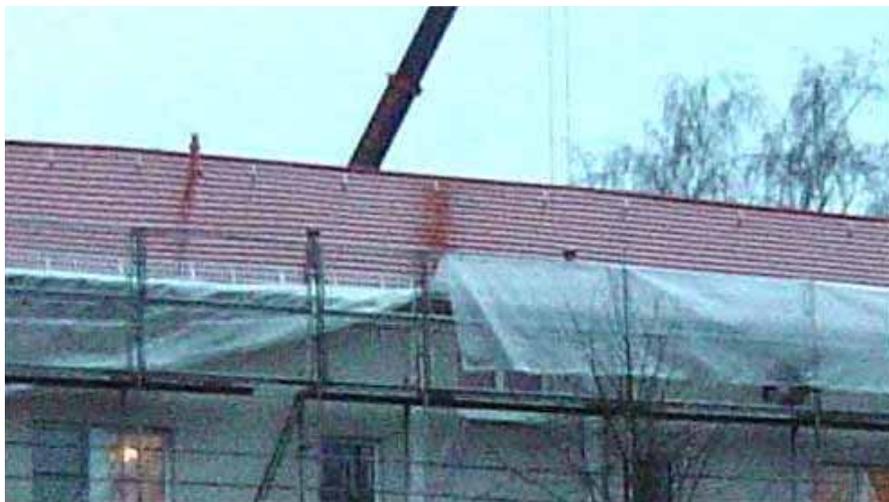
Abbildung 75: Norddachfläche, zentraler Bereich über dem Heizraum (links) und dem Treppenhaus (rechts). Aufnahme von Nordost.

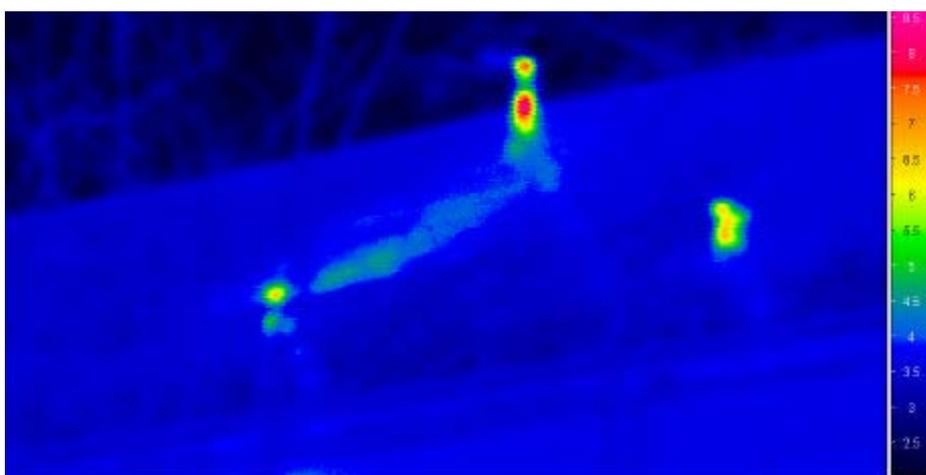
Abbildung 76: Thermografiebild der Norddachfläche, Aufnahme von Nordwest. Erkennbar: - Abgasrohr mit Deckel (ganz oben)
- zwei Fallrohrentlüftungsrohre (vgl. spätere Diskussion)
- Etwas erwärmte Dachfläche über dem Heizraum (zwischen linkem Fallrohrentlüfter und Abgasrohr; man beachte, dass im Heizraum 50°C herrschen; die Dämmung ist offenbar gut wirksam)

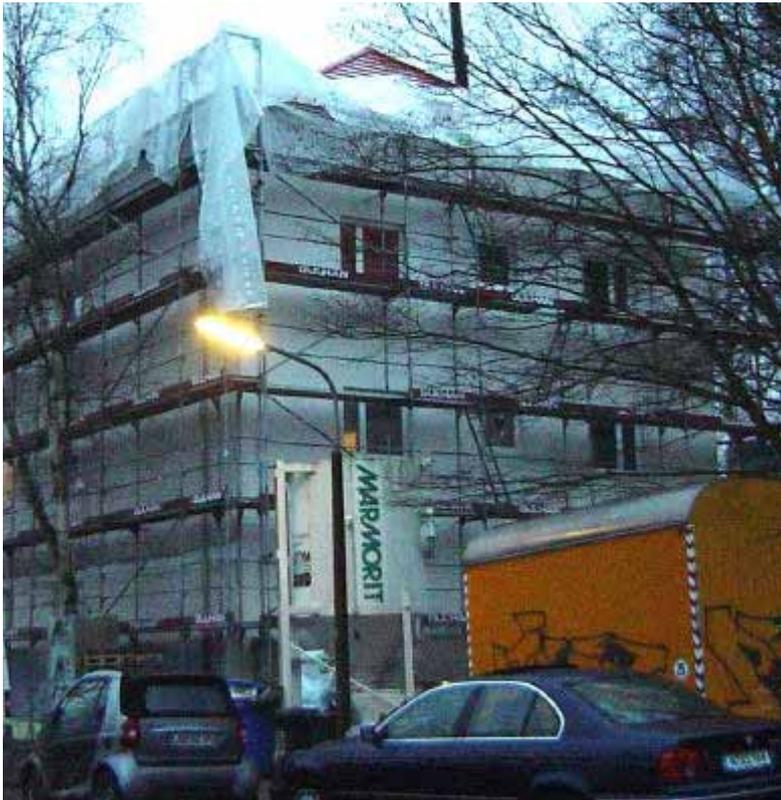
Abbildung 77: Westfassade, EG von Putzsilo und Bauwagen verdeckt.

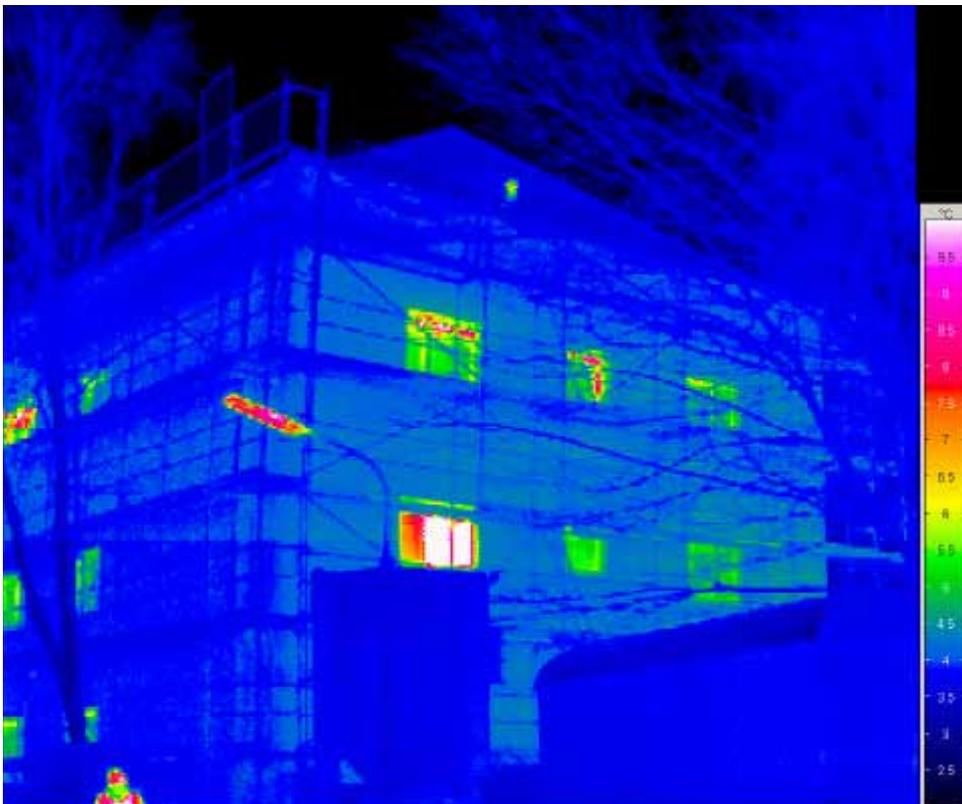
Abbildung 78: Thermografie der Westfassade (zusammengesetztes Bild). Der rechte Fensterflügel im 1. OG über dem Putzsilo steht (gedreht) offen. Gut erkennbar ist die Straßenlaterne. Im Walmdach ist ein weiterer Fallrohrentlüfter sichtbar, im Vordergrund unten links eine Person. Es gibt keine Hinweise auf Qualitätsmängel.

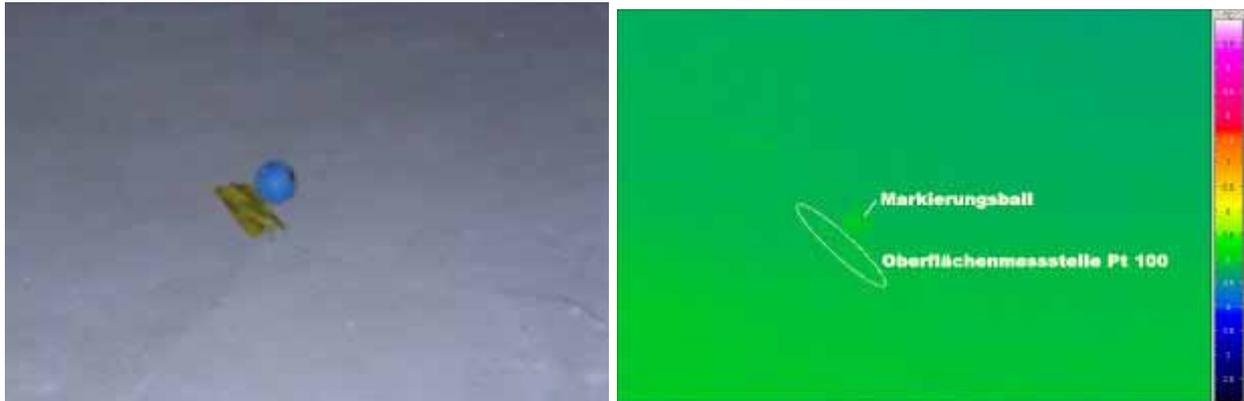
Abbildung 79: Kalibriermessung Dachbodenoberfläche: Mit dem markierten Pt-100 Oberflächenfühler wurde eine Temperatur von 5.15 °C ($\pm 0.2\text{ K}$) gemessen. Die Thermografie liefert mit 4.9 °C ($\pm 1\text{ K}$) ein im Rahmen der Messgenauigkeit übereinstimmendes Ergebnis.

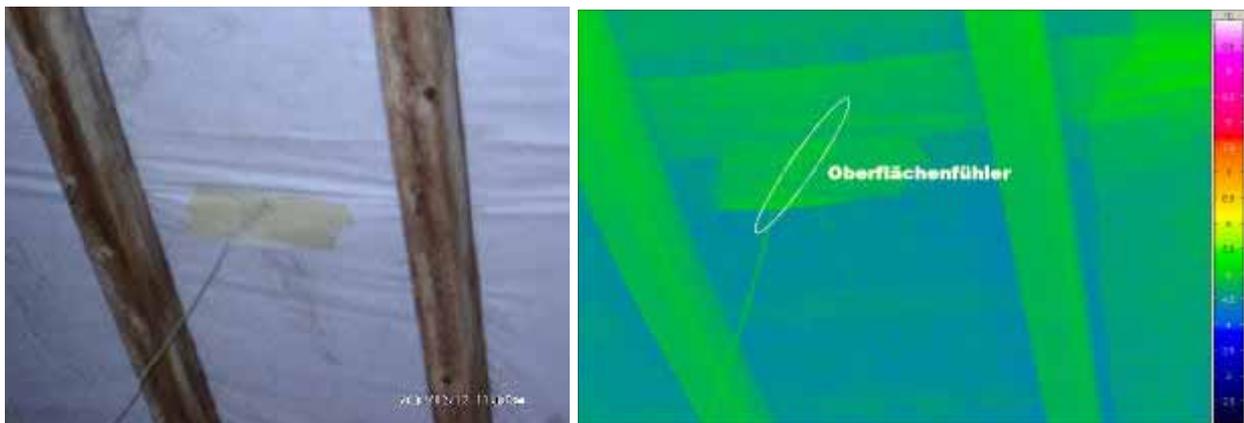
Abbildung 80: Kalibriermessung Unterspannbahn: Mit dem Pt-100 Oberflächenfühler wurde eine Temperatur von 5.43 °C ($\pm 0.2\text{ K}$) gemessen. Die Thermografie liefert mit 4.8 °C ($\pm 1\text{ K}$) ein im Rahmen der Messgenauigkeit übereinstimmendes Ergebnis.

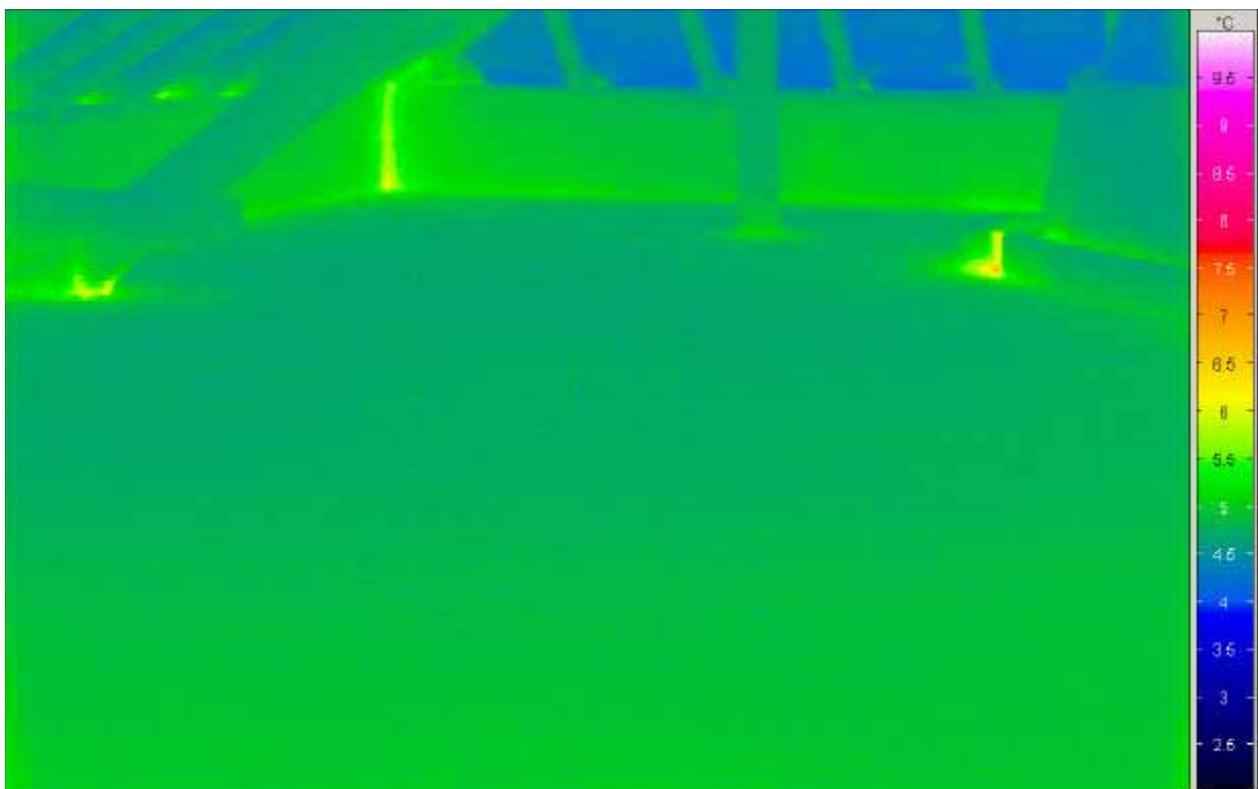
Abbildung 82: Die Temperaturen auf dieser Thermografie streuen sehr wenig. Die Unterspannbahn ist nur geringfügig kälter wie der Zementestrich. Nur an einigen wenigen Punkten gibt es "Hotspots" die im Folgenden noch genauer behandelt werden.

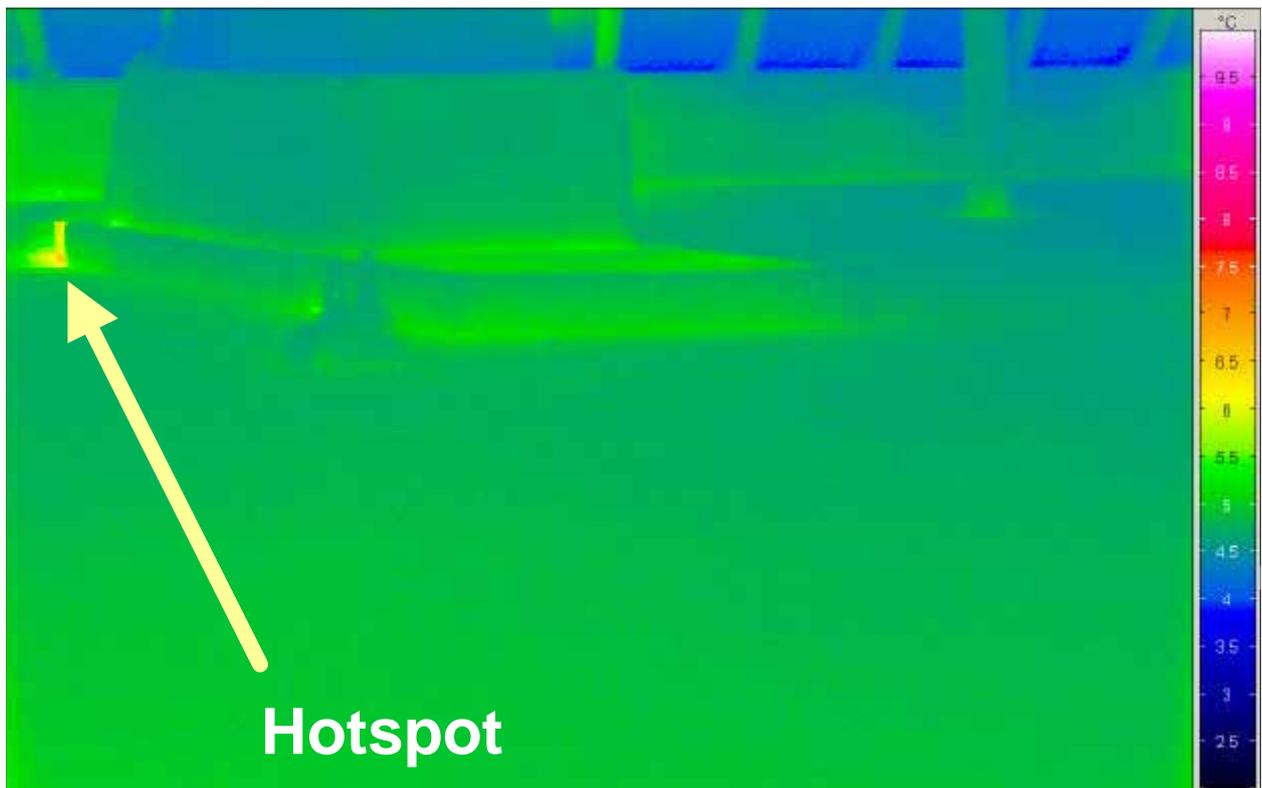
Abbildung 84: Die Temperaturen streuen extrem wenig. Nur ein Punkt mit "Hotspot" ist erkennbar (vgl. folgende Analysen).

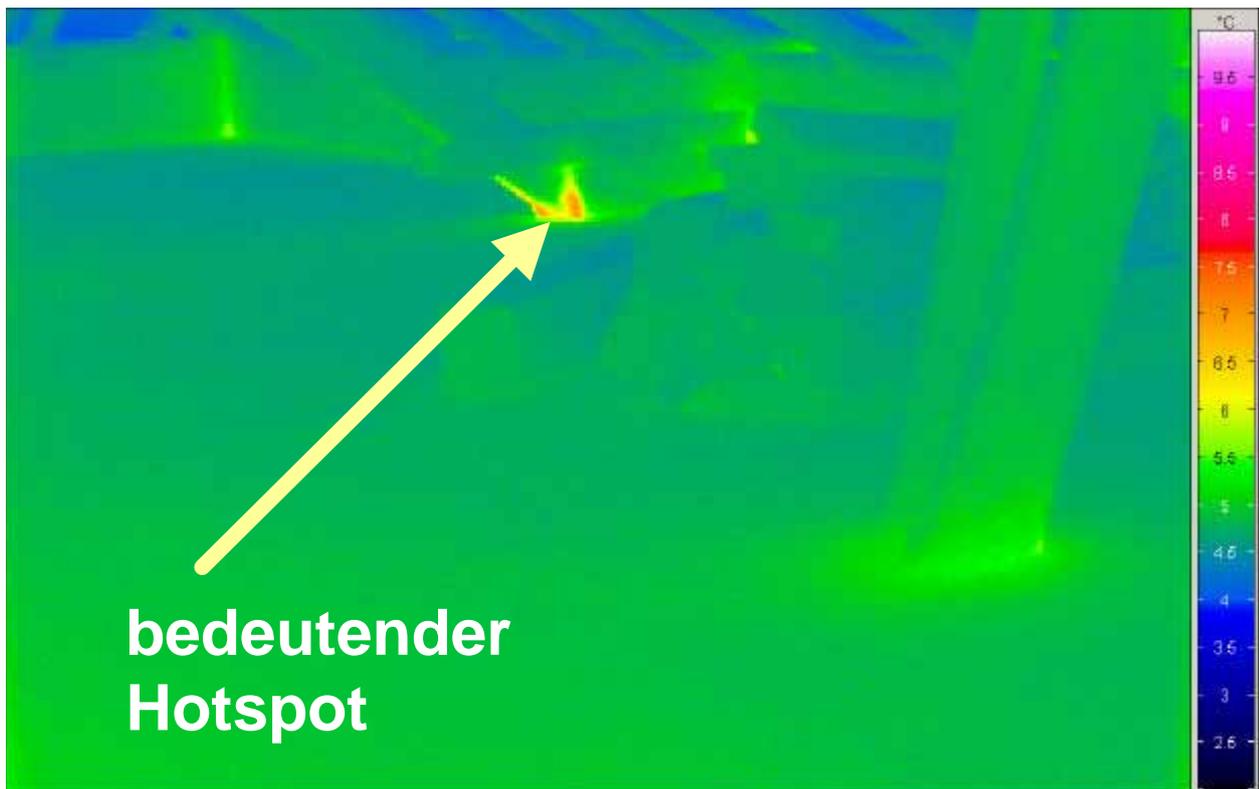
Abbildung 86: Dachboden, Nordwestecke. Die Temperaturen streuen extrem wenig. Nur ein Punkt mit "Hotspot" ist erkennbar (vgl. folgende Analysen).

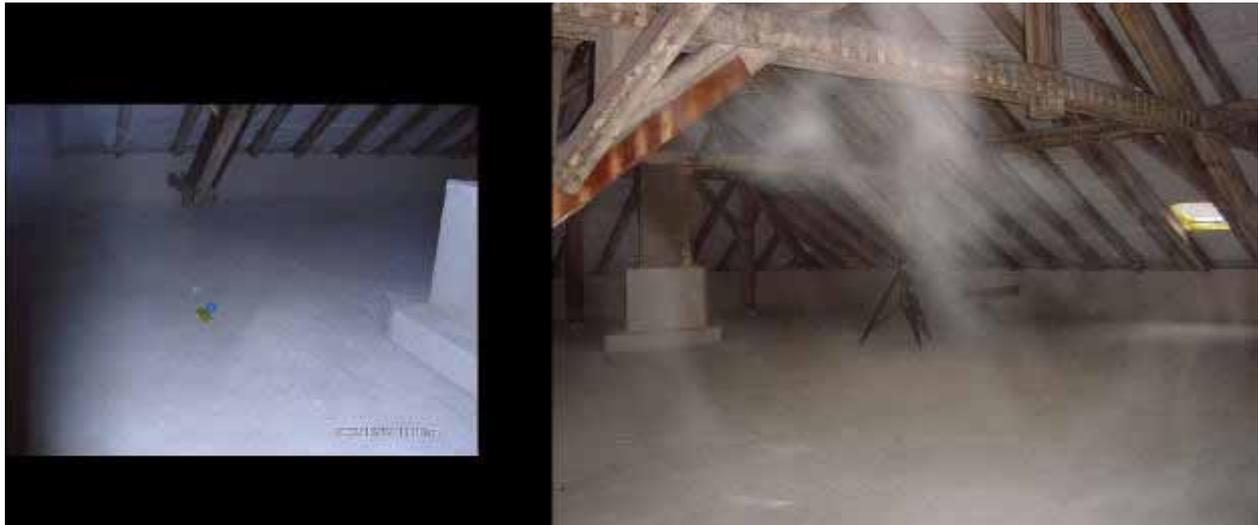
Abbildung 87: Dachboden, Ostseite, Übersicht (nicht vom gleichen Standort aufgenommen wie die folgenden Thermografiebilder)

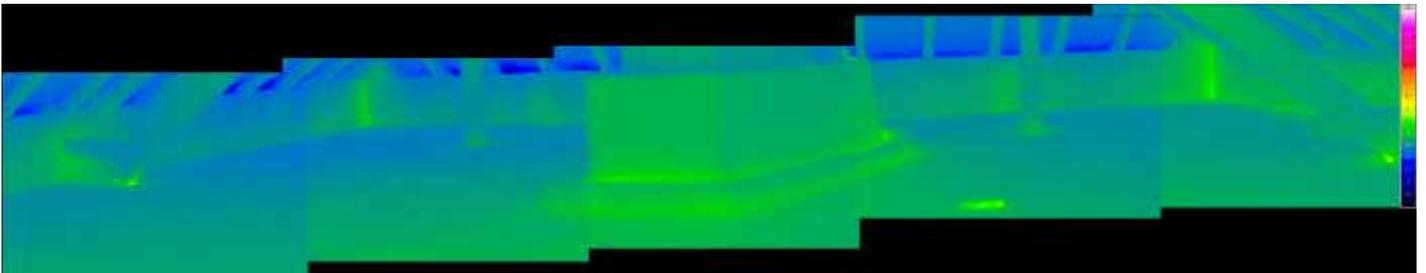
Abbildung 88: Dachboden, Ostseite, Übersicht (zusammengesetzte Thermografieaufnahmen). Die Temperaturen streuen extrem wenig. Hier sind keine bedeutenden Temperaturerhöhungen erkennbar. Im Vordergrund ist einer der alten Kaminbauten im Bild. Der helle Fleck vorn mittig in der 2. Teilaufnahme von rechts ist der Datenlogger für die Temperaturmessung (vgl. Abbildung 79).

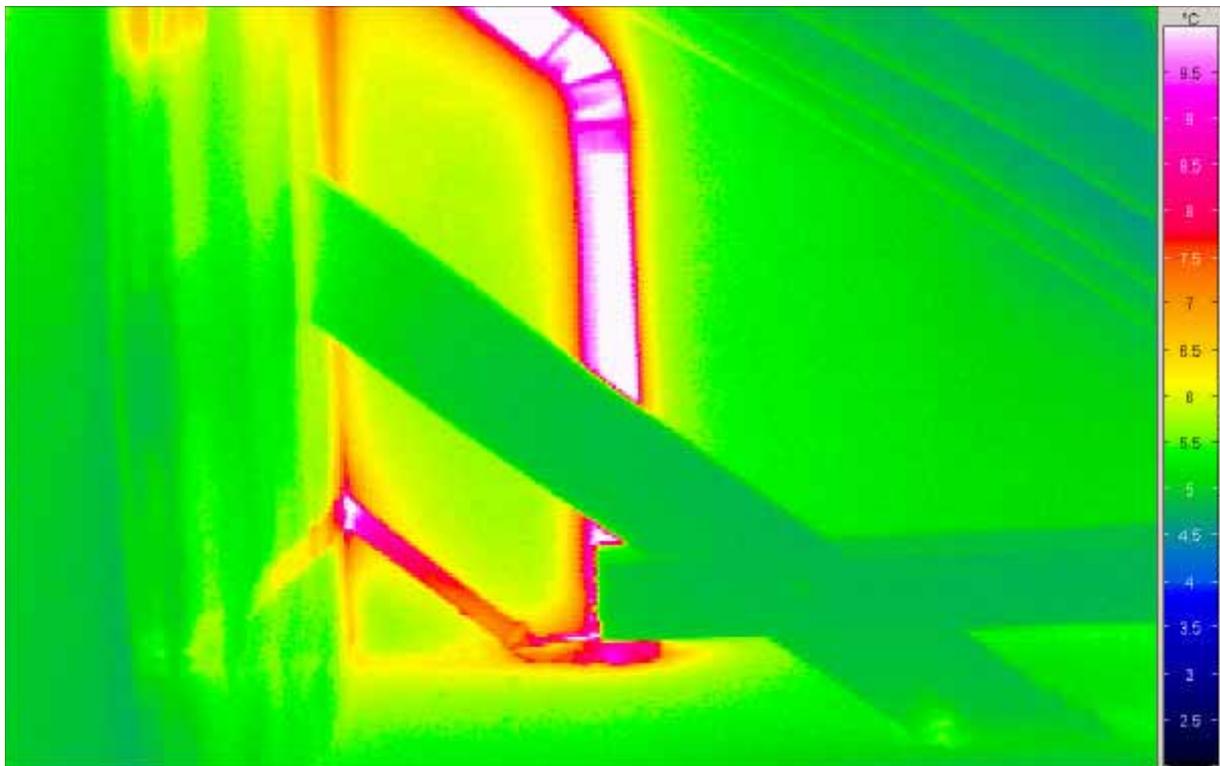
Abbildung 90: Dachboden, Bereich im Norden hinter dem Heizraum. Auffällig ist die Fallrohrentlüftung mit Oberflächentemperaturen über 10°C; auch die Kondensatableitung aus dem Heizraum ist erkennbar. Die Wand zum Heizraum weist im Bereich der Stiele etwas höhere Temperaturen auf, dies ist aber akzeptabel. Die Wärmeverluste durch die Fallrohrentlüftung sind beträchtlich.

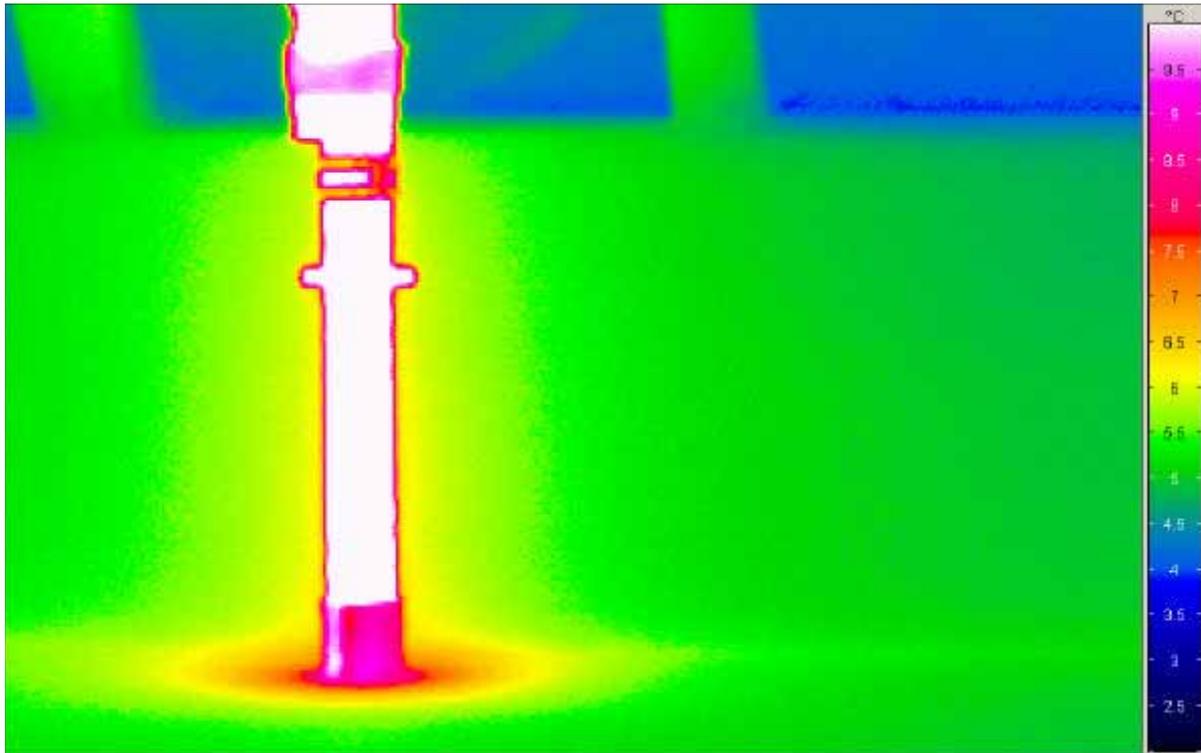
Abbildung 91: Dachboden, Fallrohrentlüftung mit Oberflächentemperaturen über 15°C (Westseite). Die Wärmeverluste durch die Fallrohrentlüftung sind beträchtlich. Das PHI empfiehlt den Einsatz von Belüftungsventilen; die Kanalbelüftung kann durch ein einziges mit Ventil abgeschlossenes Belüftungsrohr gewährleistet werden.

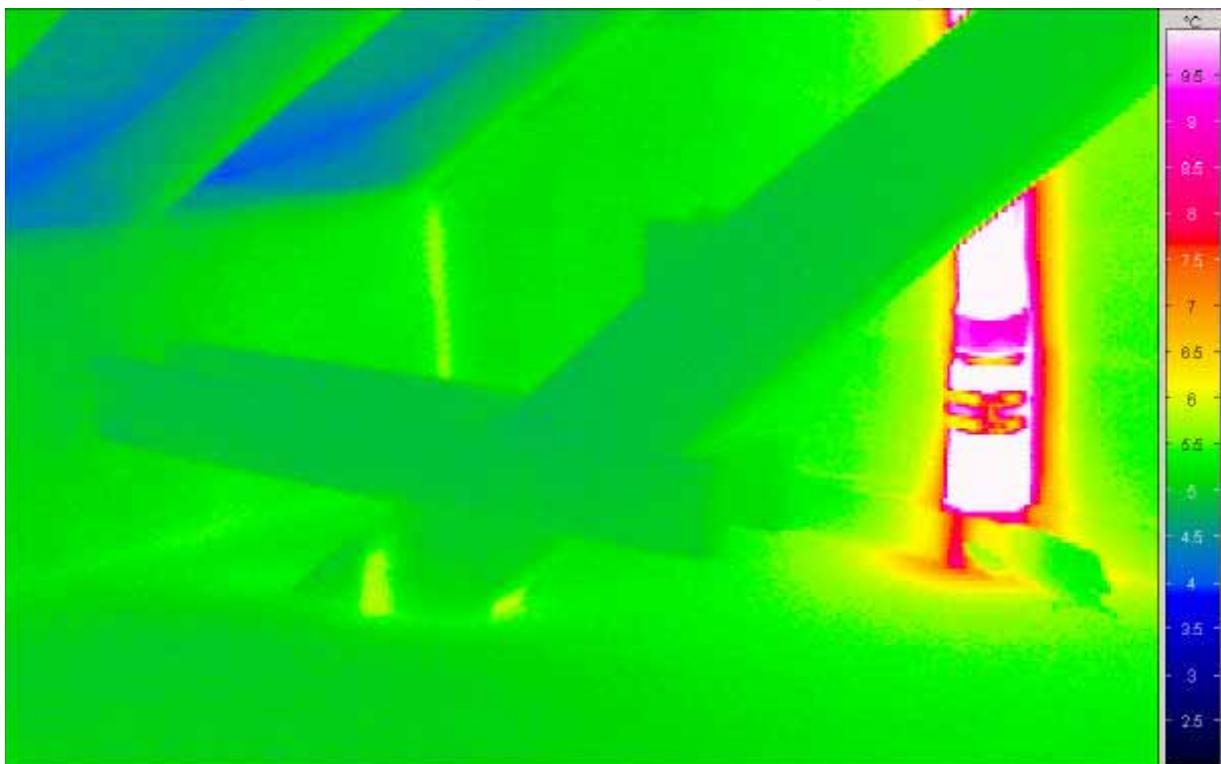
Abbildung 92: Dachboden, Fallrohrentlüftung mit Oberflächentemperaturen über 15 °C (nordwestlich des Treppenhauses). Die Wärmeverluste durch die Fallrohrentlüftung sind beträchtlich. Das PHI empfiehlt den Einsatz von Belüftungsventilen; die Kanalbelüftung kann durch ein einziges mit Ventil abgeschlossenes Belüftungsrohr gewährleistet werden.

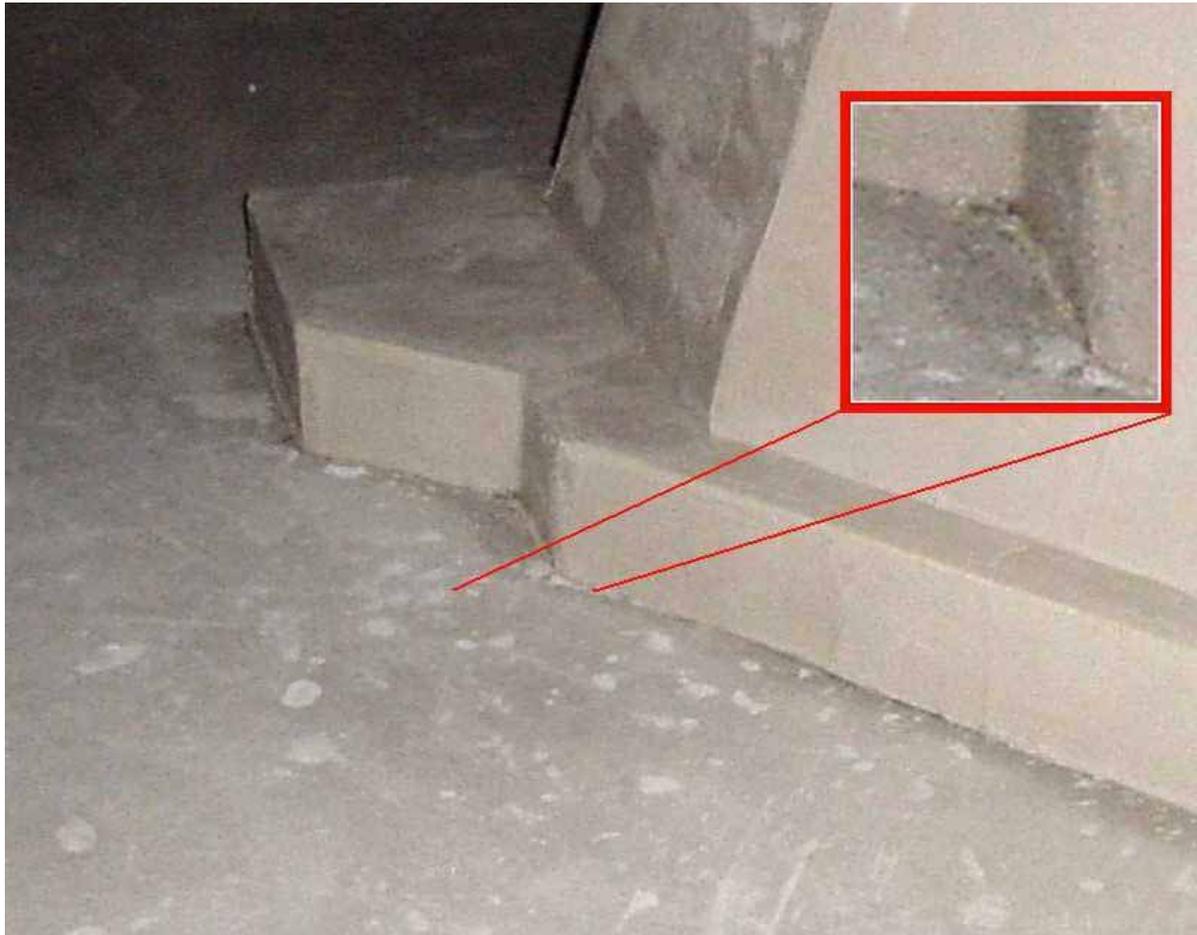
Abbildung 95: Dachboden, Schornsteinverzug mit "Hotspot"- Oberflächentemperaturen über 12 °C (Westseite). Hier ist die Luftdichtung nicht perfekt und auch ein Loch in der Spachtelung, so dass Warmluft austritt.

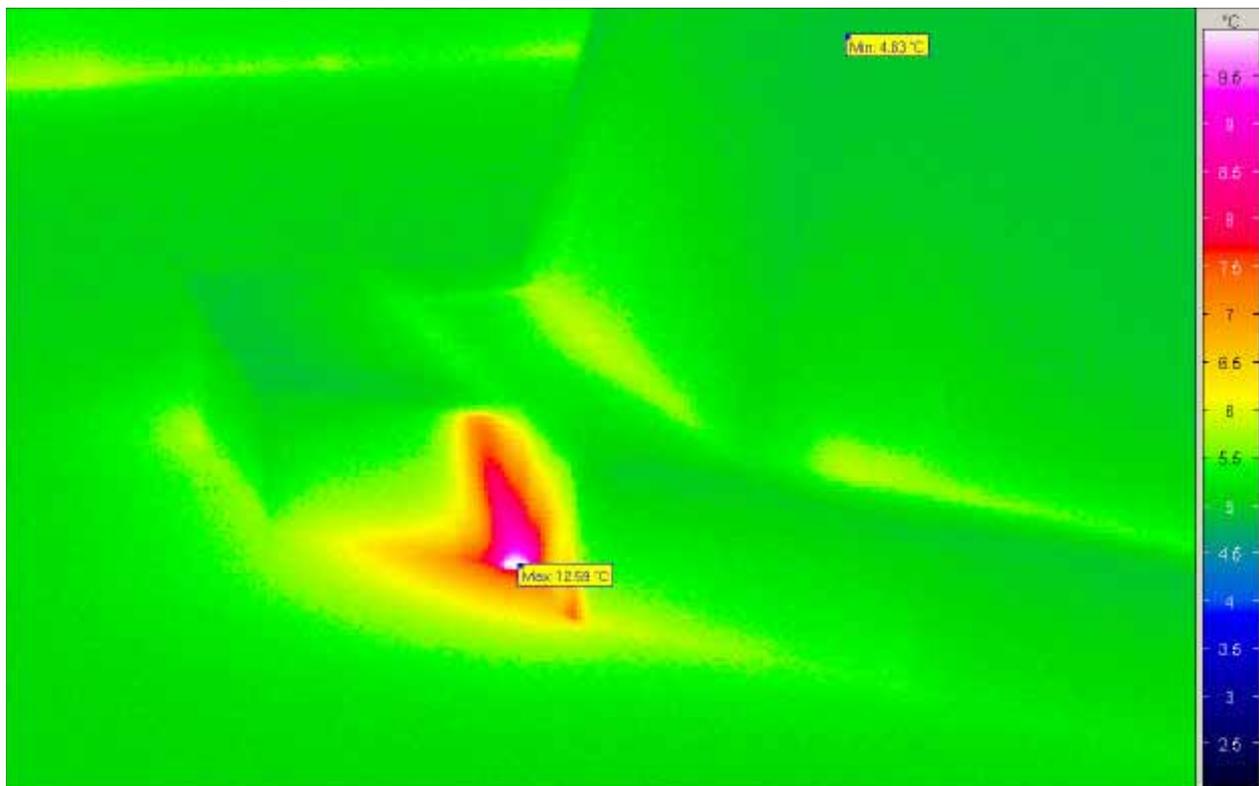
Abbildung 96: Der "Hotspot" aus dem Loch in der Spachtelung von Abbildung 95.

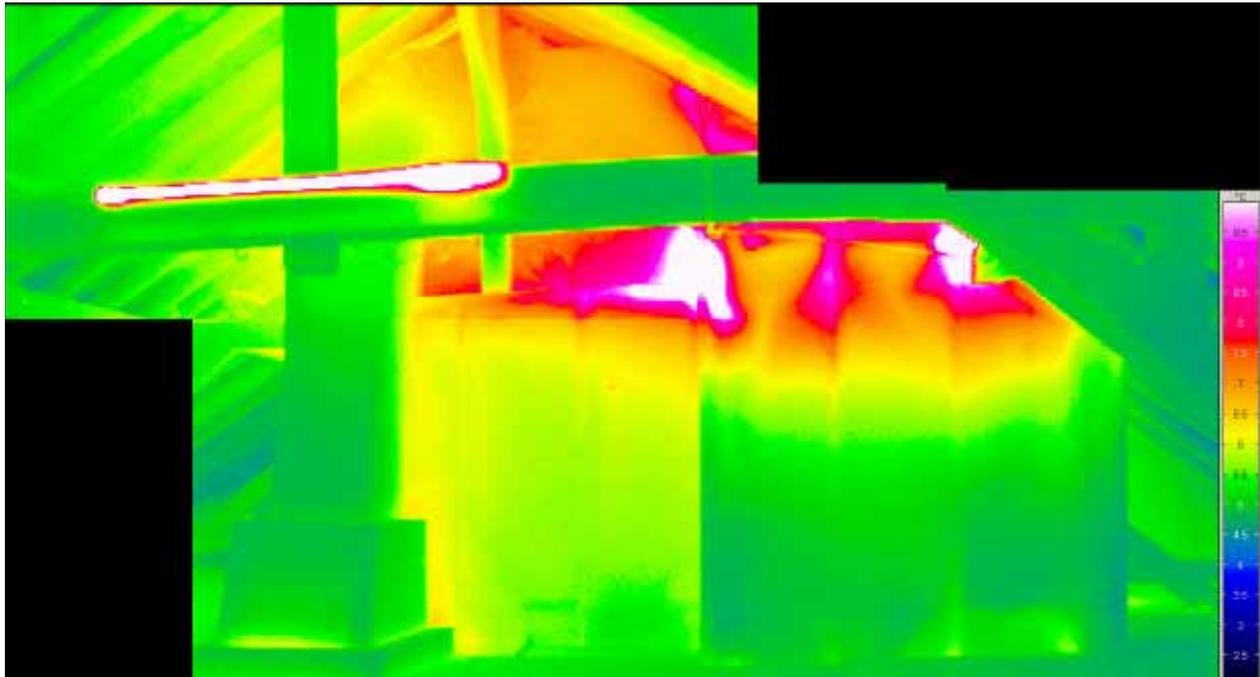
Abbildung 99: Der Heizraum von der Ostseite. Auffällig sind:

- die warme Oberfläche der Dachbodenbeleuchtung (Stab-Fluoreszenzlampe, in der Fläche um 18 °C, an den Anschlussseiten bis 46 °C)
- Warmlufthinterströmungen am Kopf der Westwand des Heizraumes (bis 14 °C)
- die Temperaturzunahme auf der Westwand nach oben zu (regulär bis 7 °C)

Abhilfe gegen unnötige Verluste aus dem Heizraum könnte eine diffusionsoffene Bahn bringen, die oberhalb des bisherigen Aufbaus aufgelegt und am Rand luftdicht angeschlossen wird. Wichtiger ist aber zunächst, dass die Überhitzung des Heizraums durch Dämmung der Armaturen reduziert wird (gemessene Innentemperatur um 50 °C am 17.12.2002).

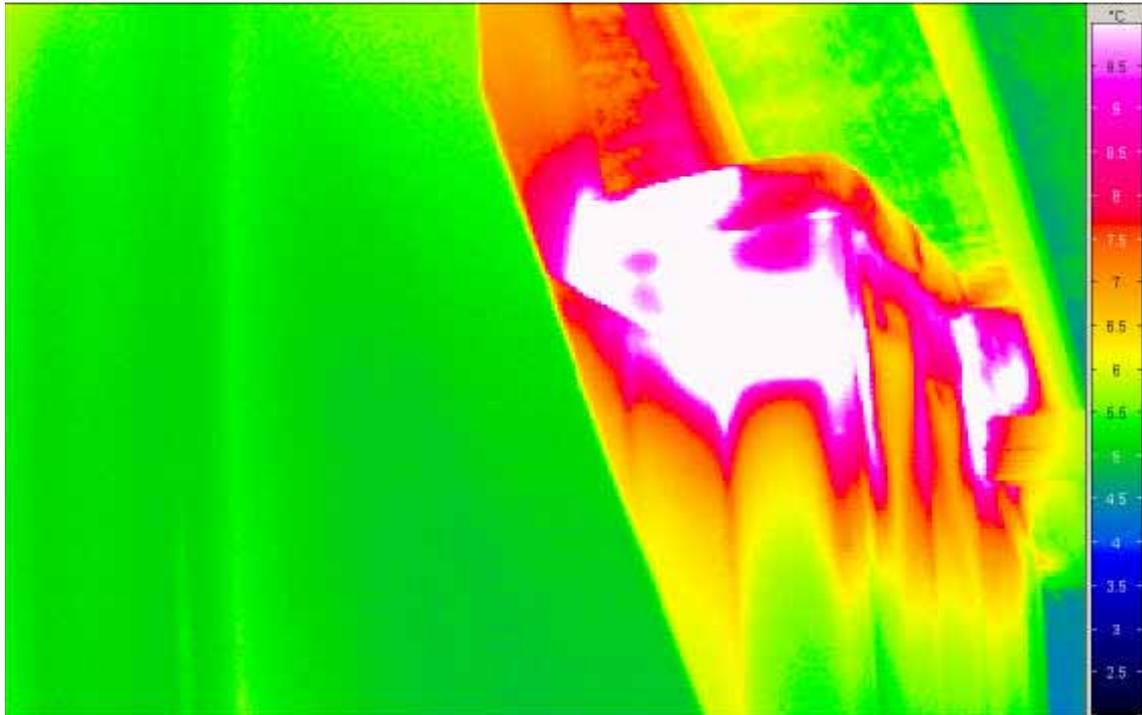
Abbildung 100: Der obere Bereich des Heizraumes (über dem Speicher) aus südöstlicher Richtung. Die Warmluftunterströmung ist deutlich erkennbar (bis 17.7 °C). Alle Temperaturen über 7 °C (also rot bis weiß in der Farbcodierung) sind unakzeptabel hoch.
