Jean-Paul-Platz 4 in Nürnberg – energetische Gebäudesanierung mit Faktor 10

Abschlussbericht der wissenschaftlichen Begleitforschung

Auftraggeber: WBG Nürnberg GmbH, Glogauer Straße 70, 90473 Nürnberg

Nürnberg 2005

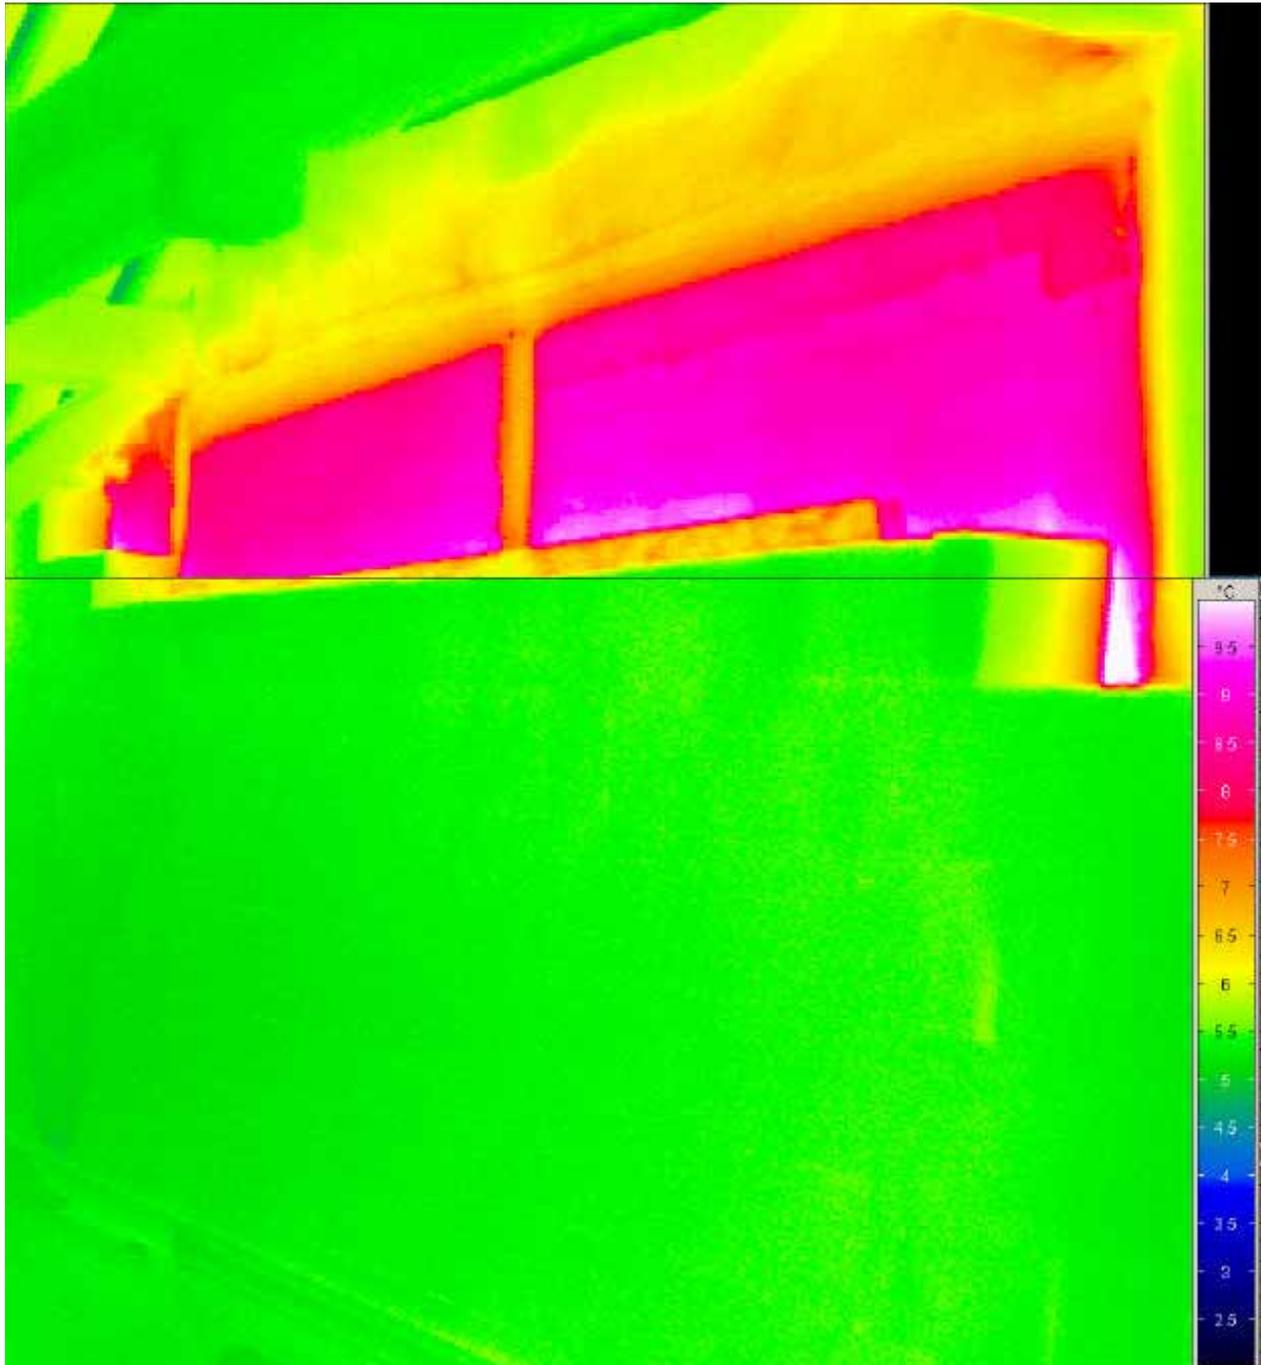
Abbildung 102: Der Treppenhauskopf von der Westseite mit noch ungedämmten Flächen (zusammengesetzte Aufnahme). Die Wirkung der Dämmung ist hier sehr gut erkennbar, auch in der "angeschnittenen" Dämmkante.

4. Die Dämmarbeiten am Treppenhauskopf müssen vervollständigt werden. Die Dämmung muss grundsätzlich winddicht abgeschlossen werden, sonst kommt es zu Luftzirkulationen, insbesondere bei den hohen Temperaturdifferenzen zum Heizraum.

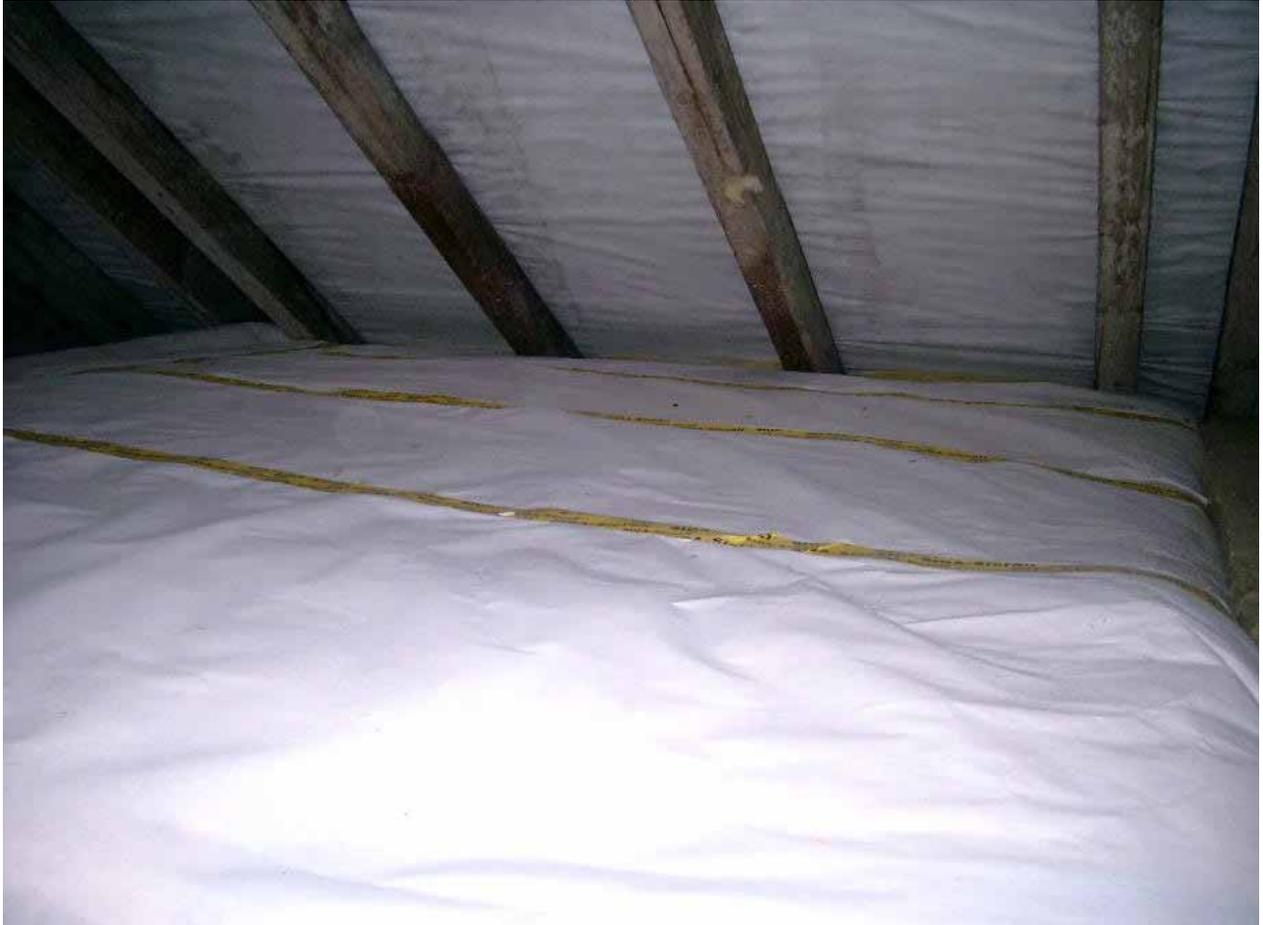
Abbildung 103: Der obere Bereich des Treppenhauskopfes ist luftdicht abgedeckt.

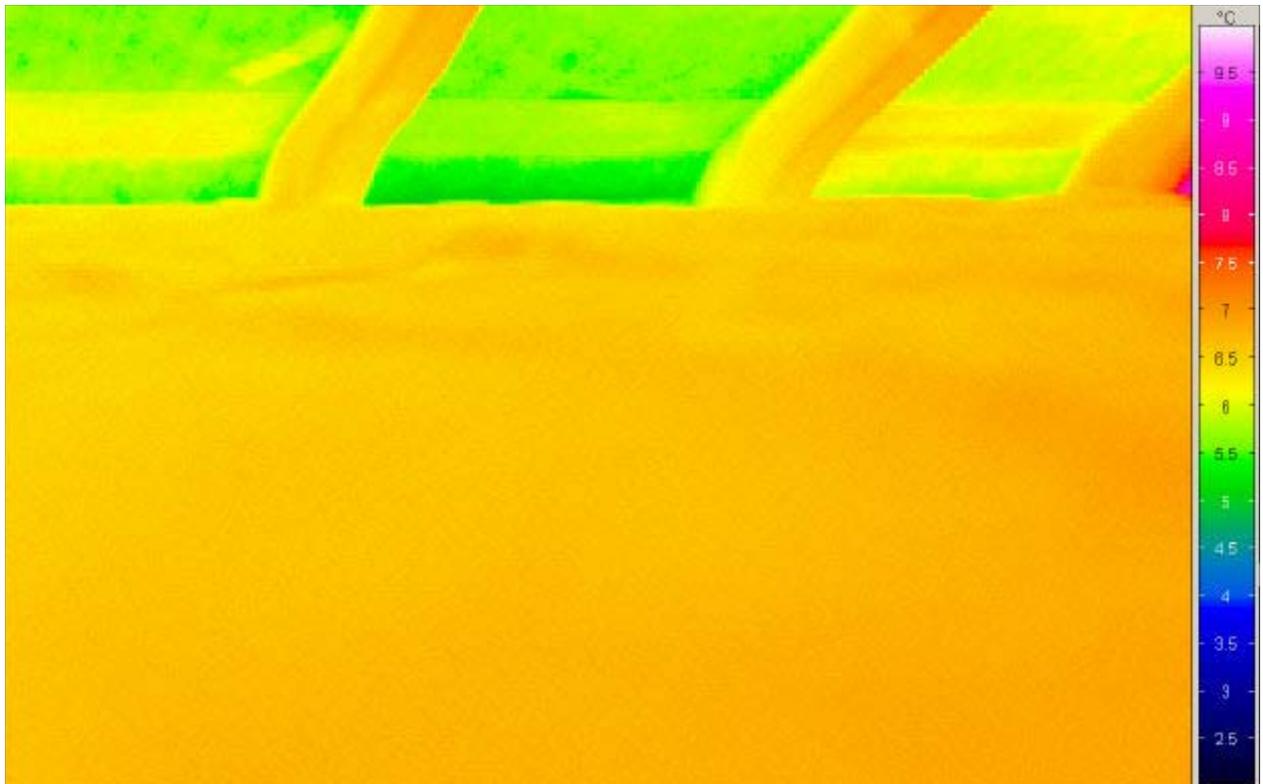
Abbildung 104: Im Deckenbereich des Treppenhauskopfes sind die Oberflächentemperaturen zwar erhöht (um 6.5 °C), aber gleichmäßig.

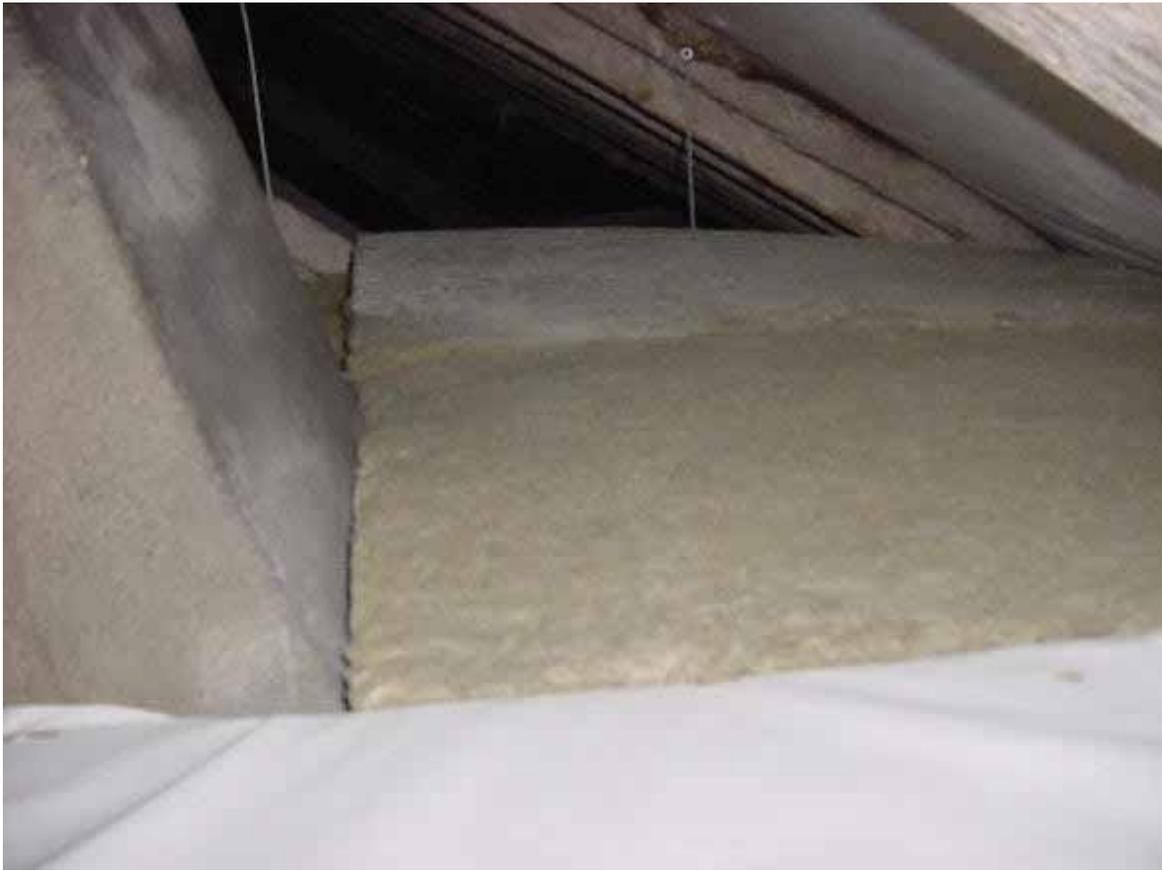
Abbildung 105: Der obere Bereich der Heizraumdecke ist teilweise nicht winddicht abgedeckt.

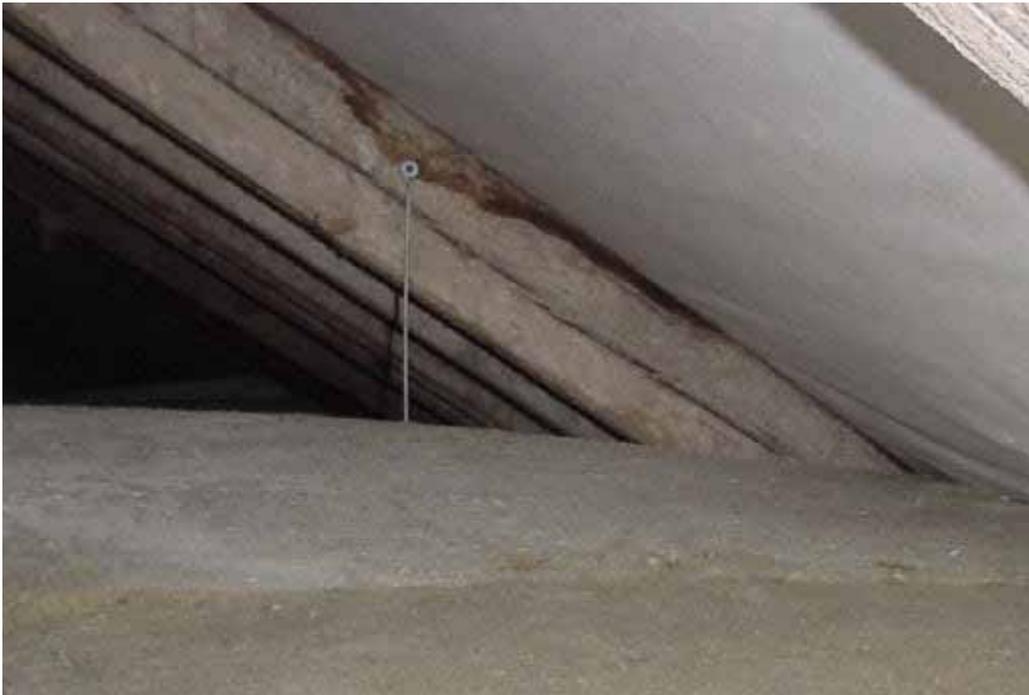
Abbildung 108: Nordkante der Decke über dem Treppenhaus. Der Dämmstoff ist hier nicht winddicht abgedeckt.

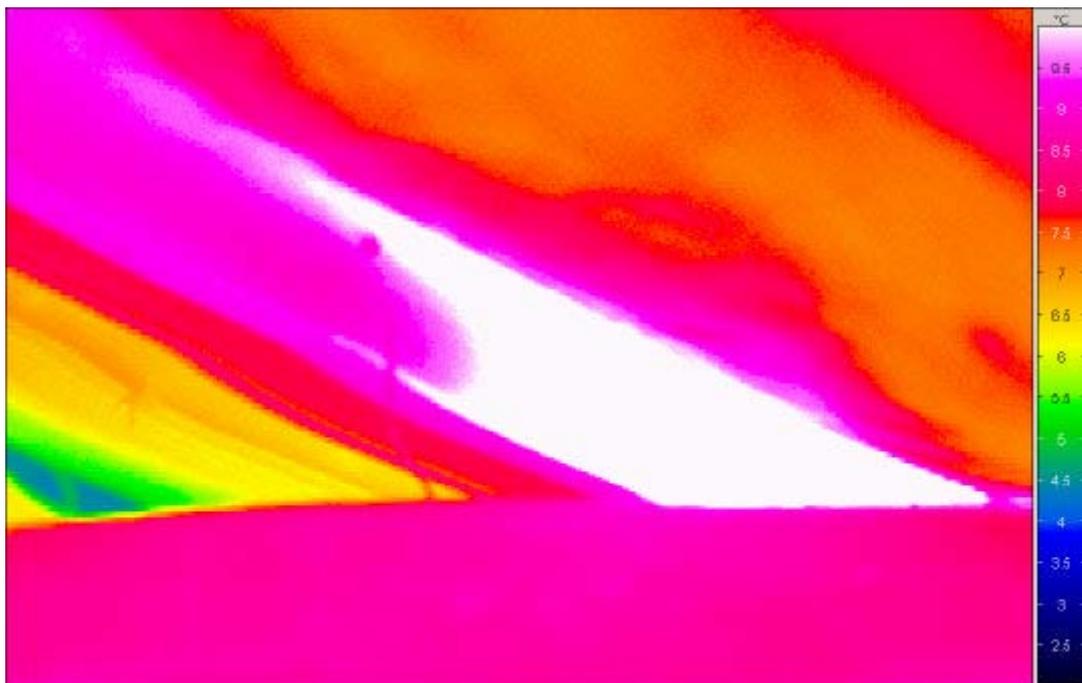
Abbildung 109: Thermografie der Nordkante der Decke über dem Treppenhaus. Hier tritt am Sparren Warmluft aus (maximale Oberflächentemperatur 17 °C). Die Luftdichtung muss hier noch ausgeführt werden.

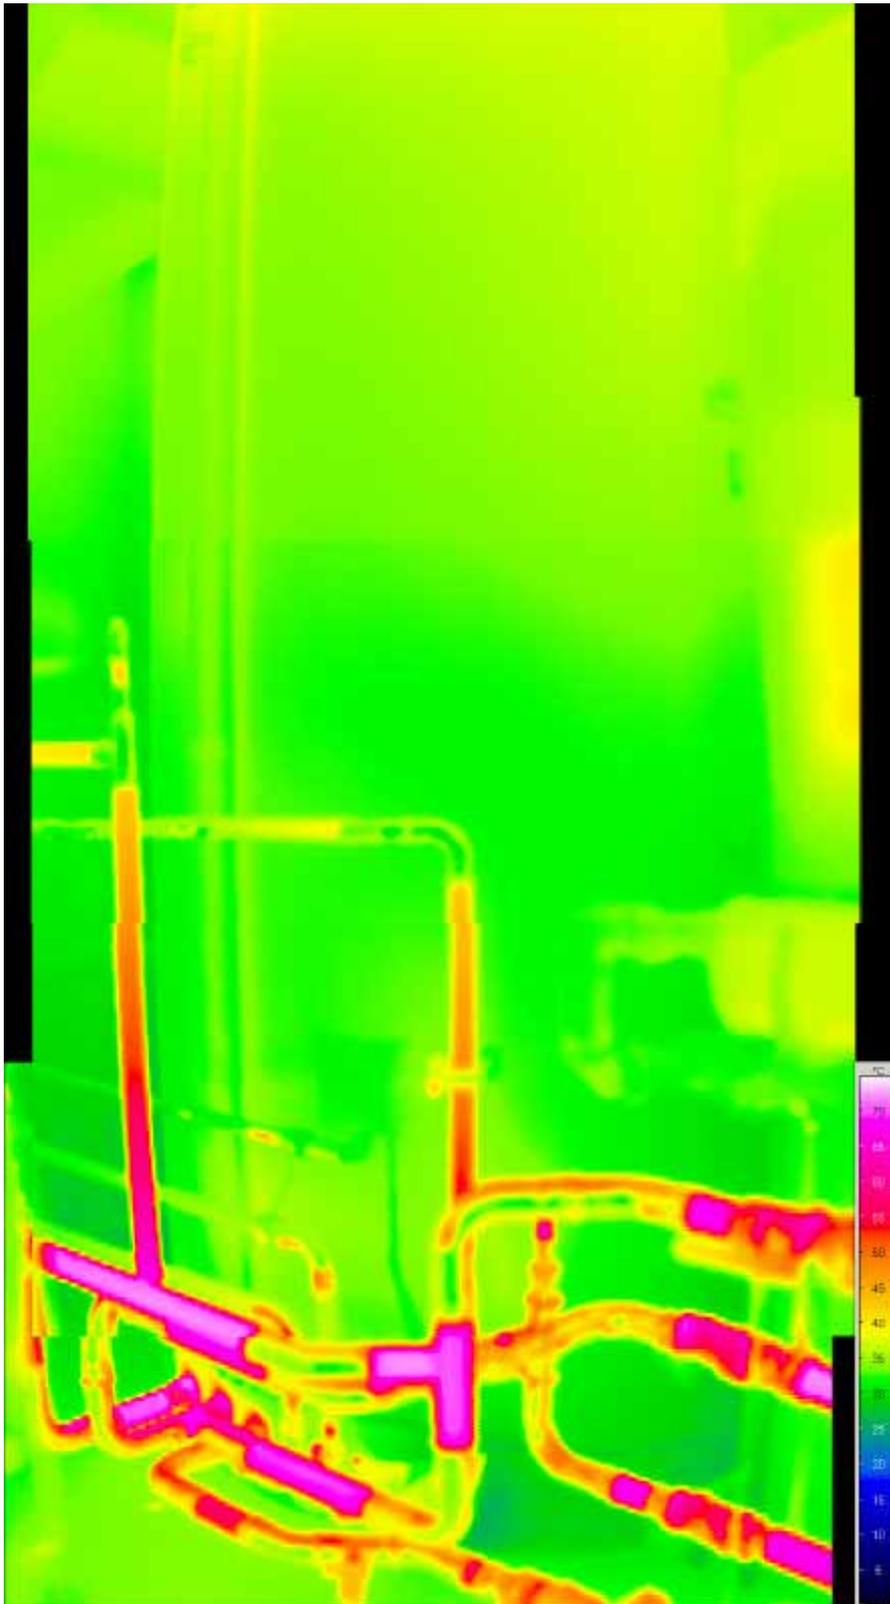
Abbildung 110: Warmwasserspeicher im Heizraum (Achtung: geänderte Temperaturskala; nun von 0 °C bis 75 °C); Die Speicheroberfläche steigt allmählich von 28 °C (unten) auf 40 °C (oben) an. Satt Wärme strahlen die noch ungedämmten Rohrleitungen ab (72 °C). Die Speicherdämmung ist zwar von heute durchschnittlich üblicher Qualität, die Verluste erscheinen aber für ein Projekt mit hoher Energieeffizienz vermeidbar hoch.

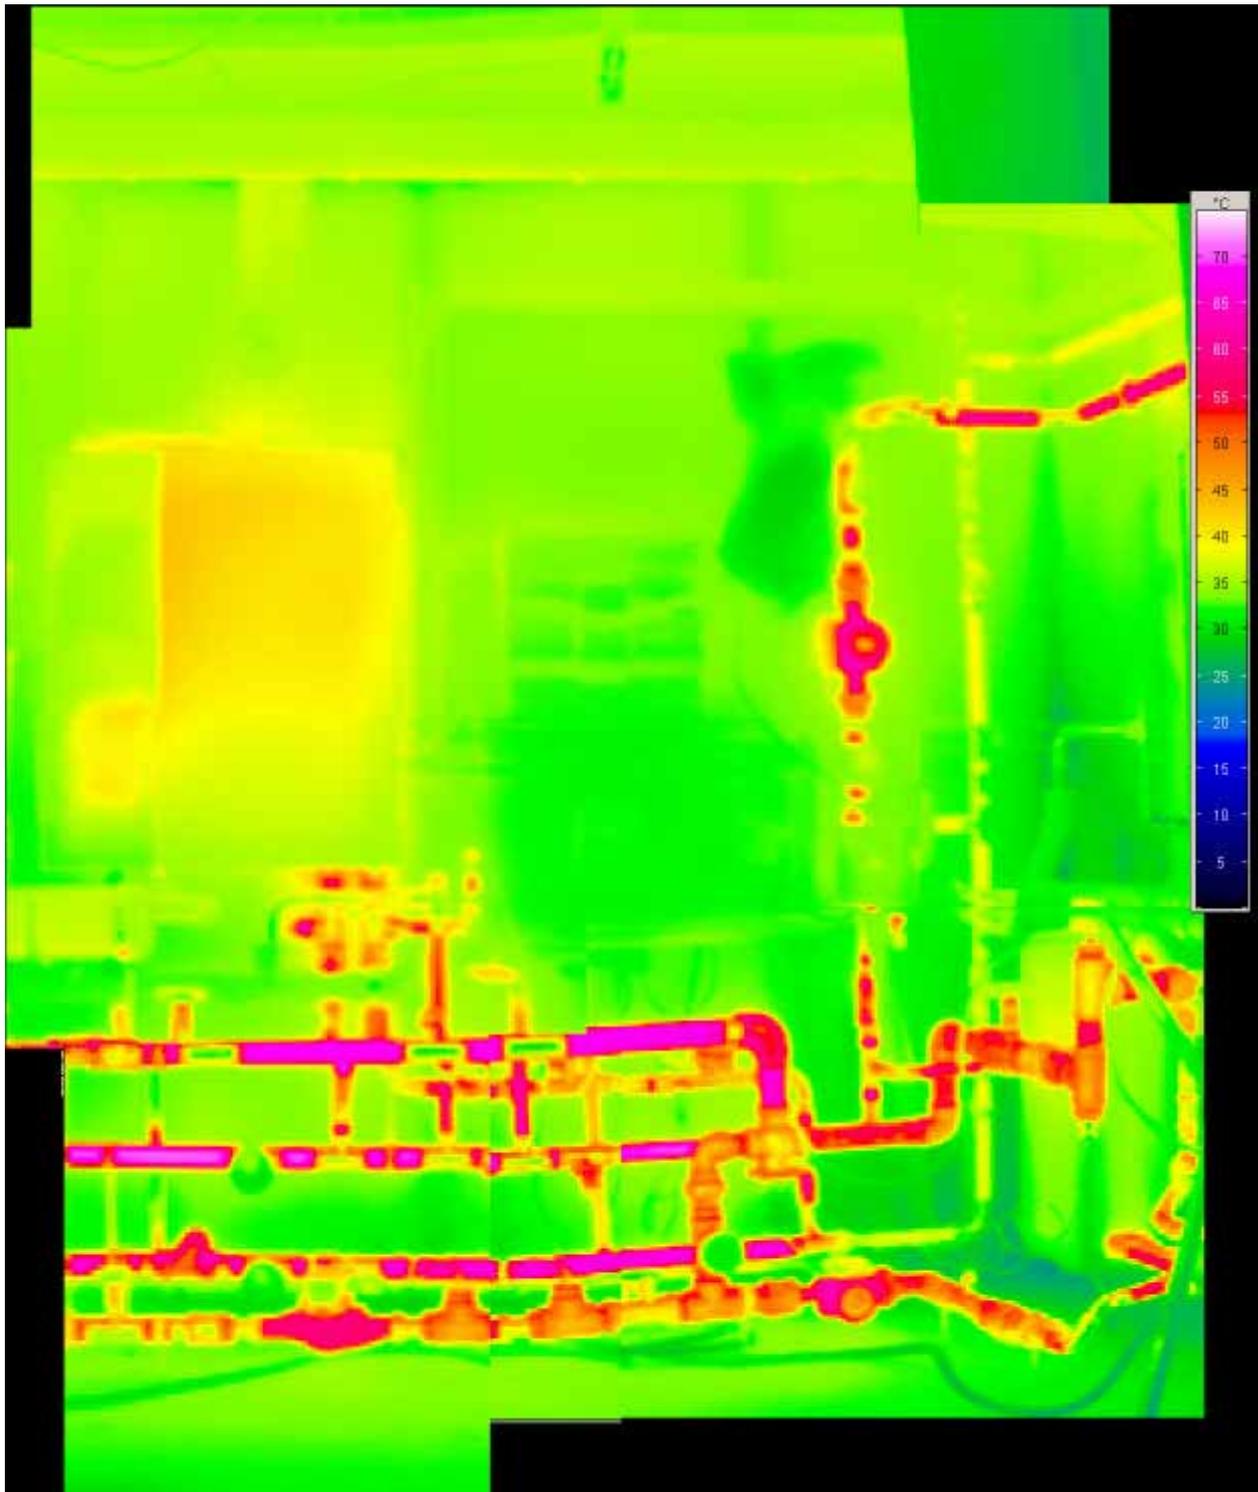
Abbildung 111: Heizraum mit Wärmeerzeuger (Achtung: Temperaturskala von 0 °C bis 75 °C; zusammengesetztes Bild). Die Oberfläche des Wärmeerzeugers steigt von 35 °C (unten) auf 43 °C (oben) an. Die noch ungedämmten Rohrleitungen strahlen sehr viel Wärme ab (72 °C).

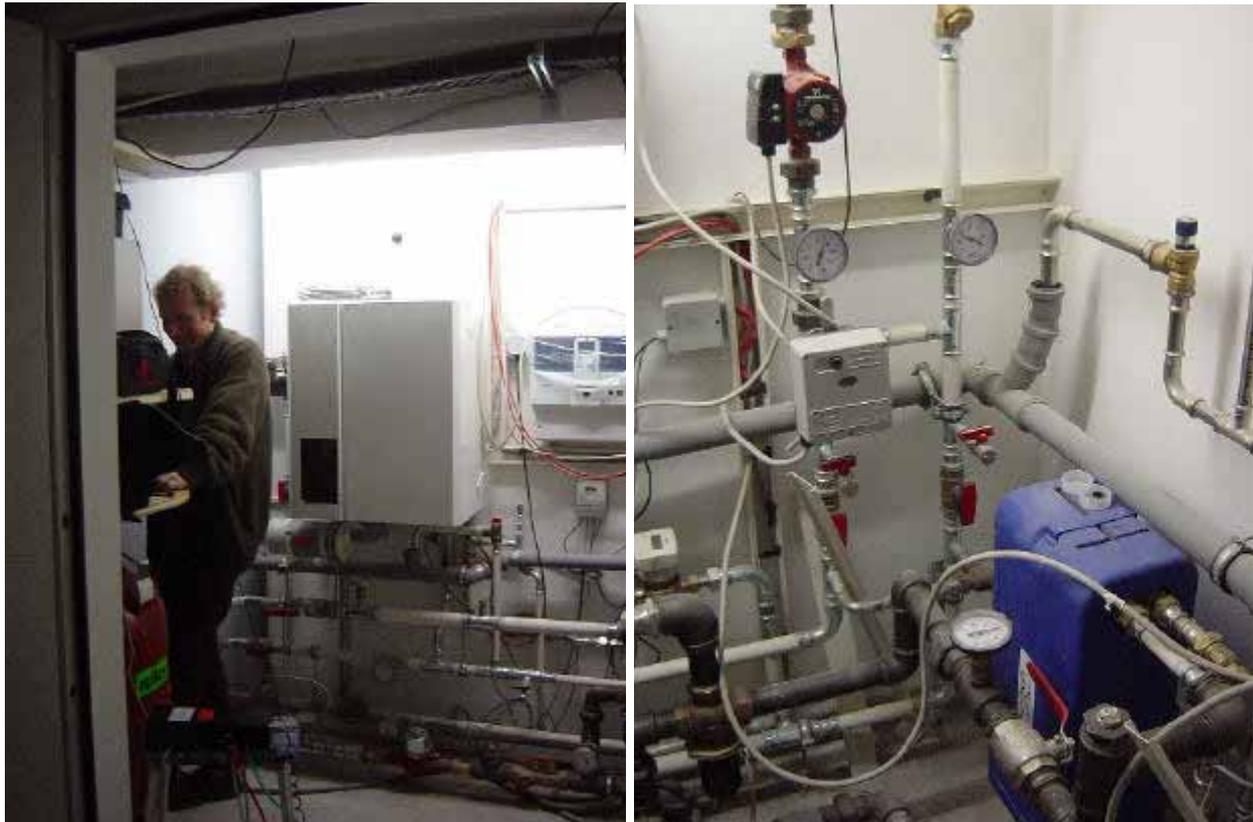
Abbildung 112: Fotografische Dokumentation des Zustandes des Heizraumes am 17.12.2002. Die Rohrleitungen sind noch ungedämmt. Im linken Bild: Uwe Münzenberg bei der Durchführung des Drucktestes.

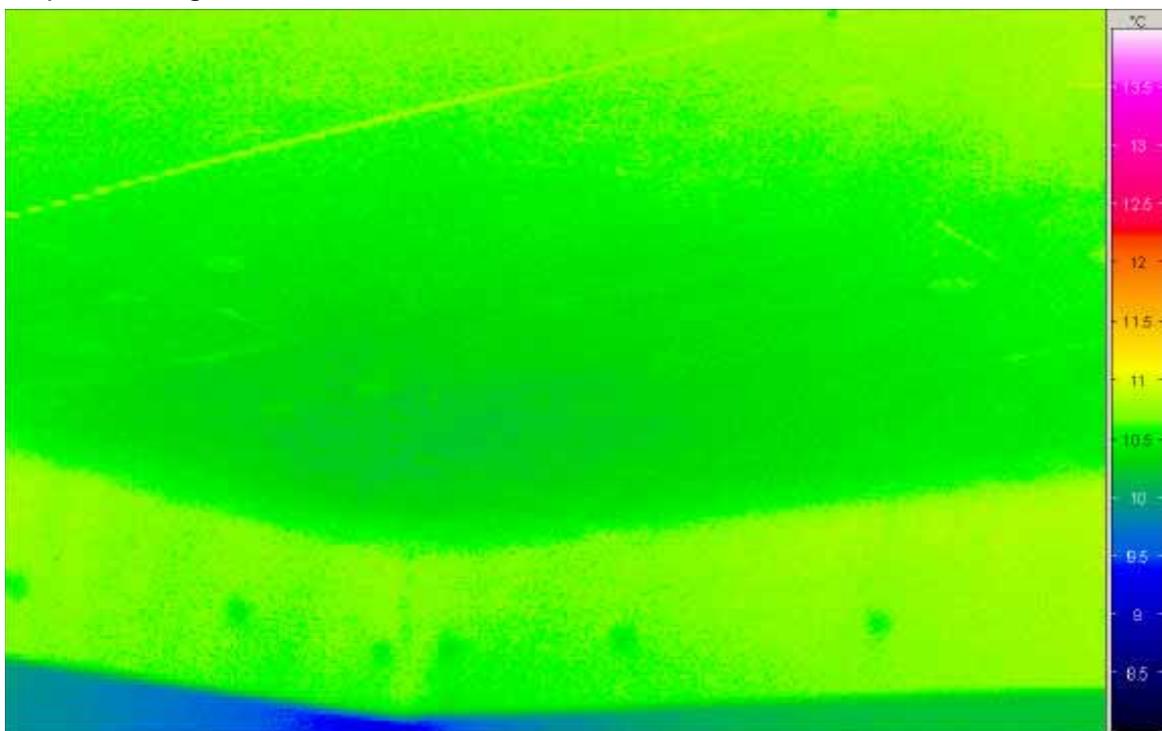
Abbildung 114: Thermografie eines Teils der Dämmung der Kellerdecke mit Randdämmstreifen. Die Dübelköpfe zeichnen sich schwach ab. Die noch offenen Spalten sind erkennbar wärmer als die Regeloberfläche. In Abbildung 116 wird dies noch deutlicher.

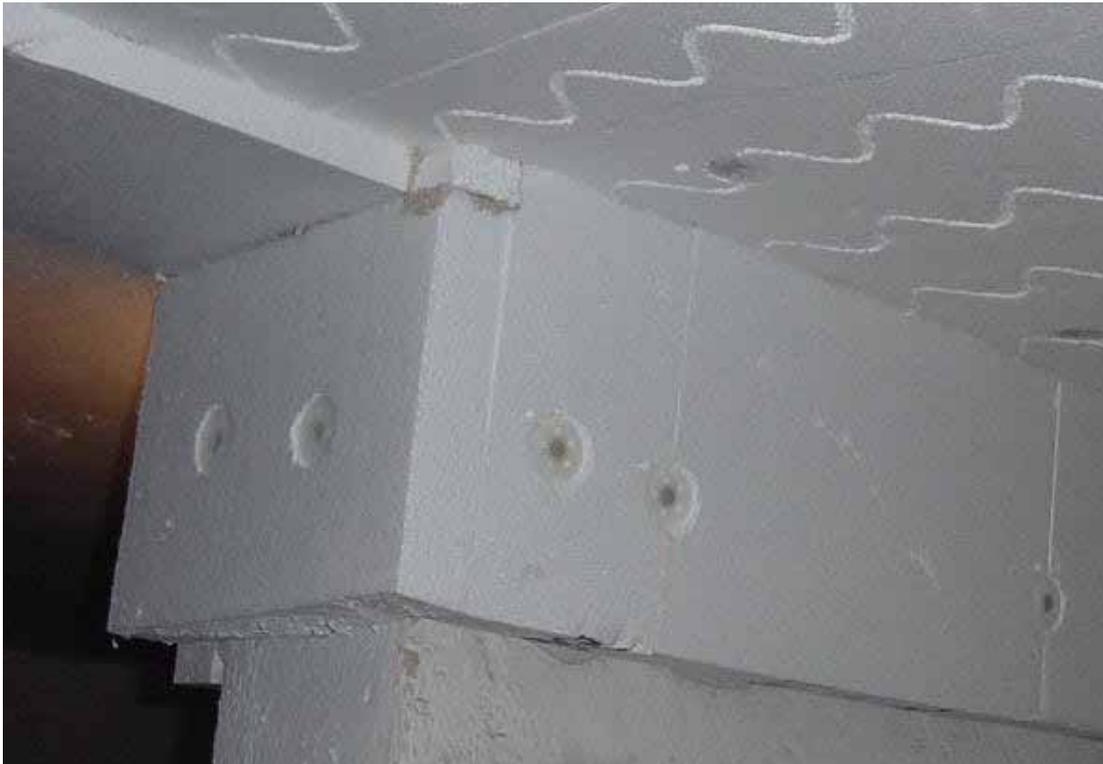
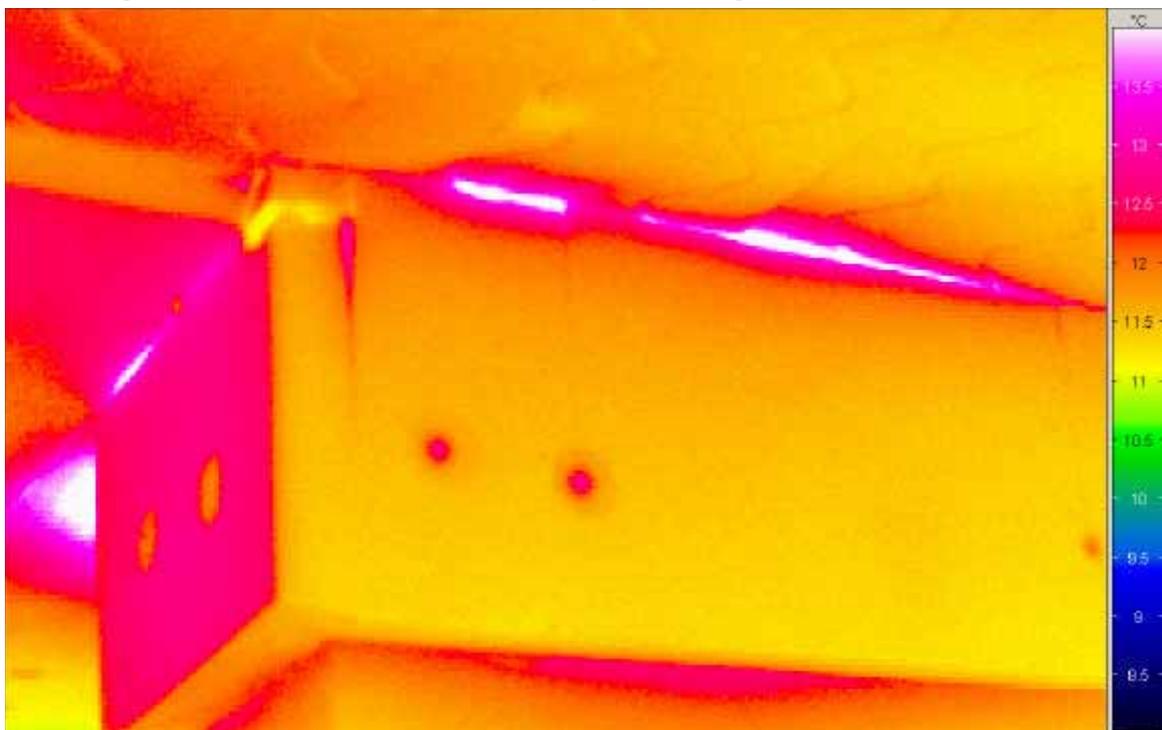
Abbildung 115: Dämmung der Kellerdecke im Mittelgang mit Randdämmstreifen auf der tragenden Innenwand, noch ohne Spachtelung

Abbildung 116: Thermografie zu Abbildung 115. Die Dübelköpfe zeichnen sich ab, stellen aber wegen der räumlichen Begrenzung kein Problem dar. Die noch offenen Spalten bilden offensichtliche Wärmebrücken. Dies macht die Notwendigkeit der Spachtelung deutlich.

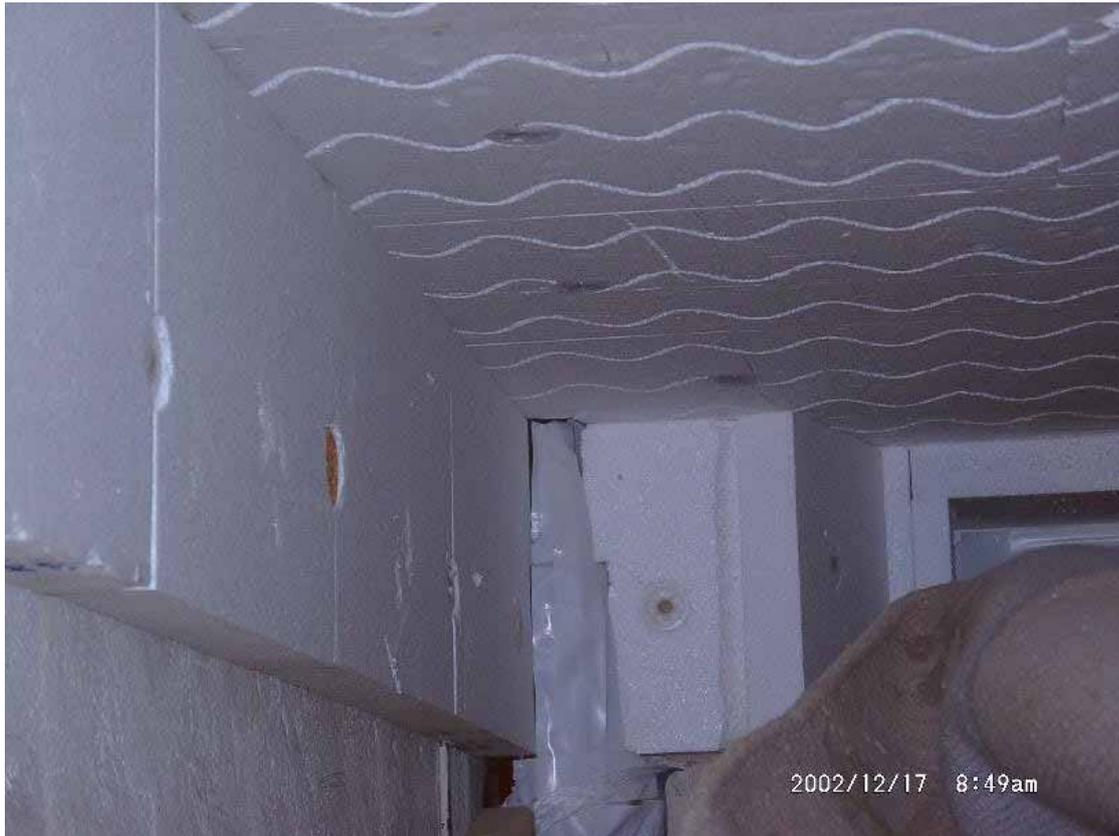
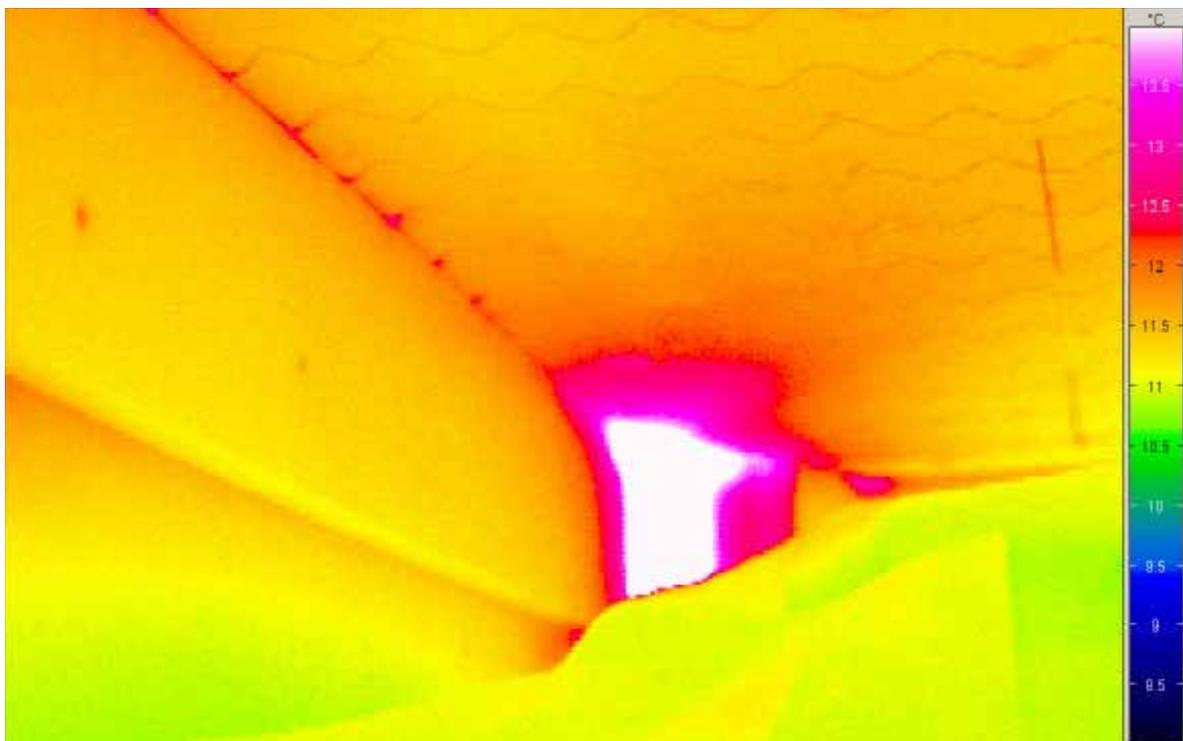
Abbildung 117: Dämmung am Westende des Mittelganges, noch ohne Spachtelung. In der Mitte ein Abwasserrohr.

Abbildung 118: Thermografie dieses Ausschnittes. Das Abwasserrohr strahlt mit Oberflächentemperaturen um 20°C auffällig hervor, eine sehr anschauliche Illustration der Wasserablaufverluste. Auch noch offene Spalten in der Dämmung sind erkennbar: Dies macht nochmals die Notwendigkeit der Spachtelung deutlich.

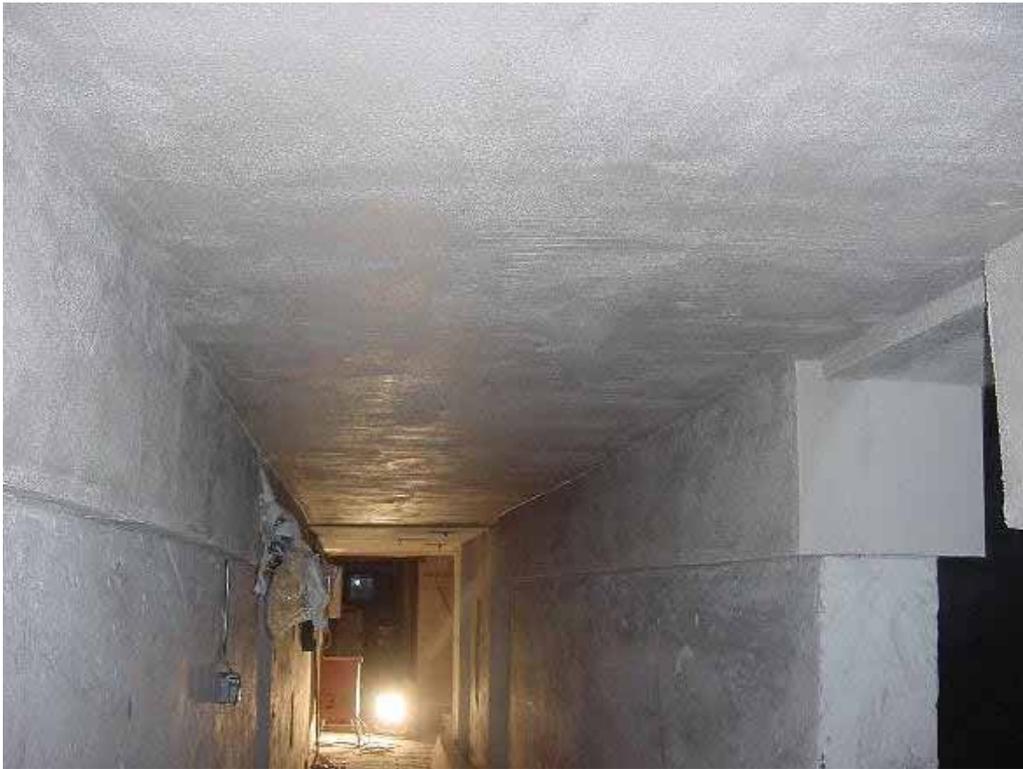
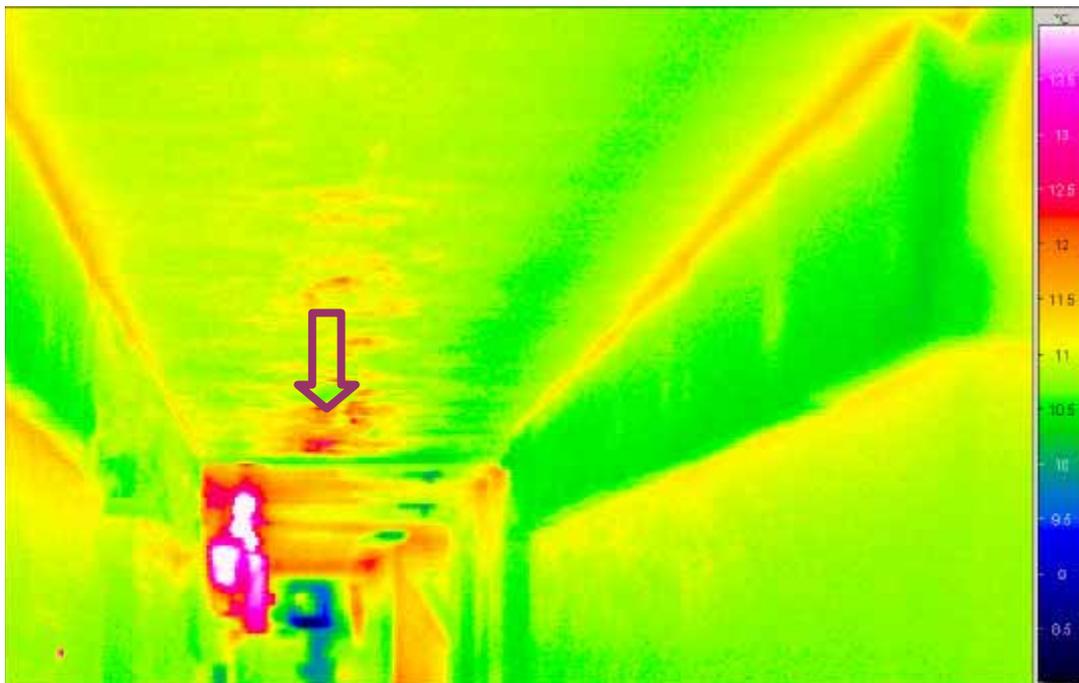
Abbildung 121: Dämmung der Kellerdecke mit Randdämmstreifen im Mittelgang (Ostseite von Ost), bereits mit Spachtelung

Abbildung 122: Thermografie dieses Teils der Dämmung der Kellerdecke. Die Wirkung des Randdämmstreifens ist erkennbar: Die Kellerwand tritt deutlich wärmer unter dem Dämmstreifen hervor. Zudem sind aufgrund der geometrischen Wärmebrücke die Kanten zwischen der Decke und dem Randstreifen erwärmt. Im Zentrum der gedämmten Decke sind wärmere Bereiche erkennbar (Pfeil). Hier dürfte die Dämmung geschwächt sein, weil sie sich unter den Elektroleitungen nur erschwert anbringen ließ. Dies stellt kein Problem dar. Im hinteren Bereich ist die Decke noch ungedämmt und daher wärmer. Sehr warm treten die Elektrozähler hervor (Verlustleistung).

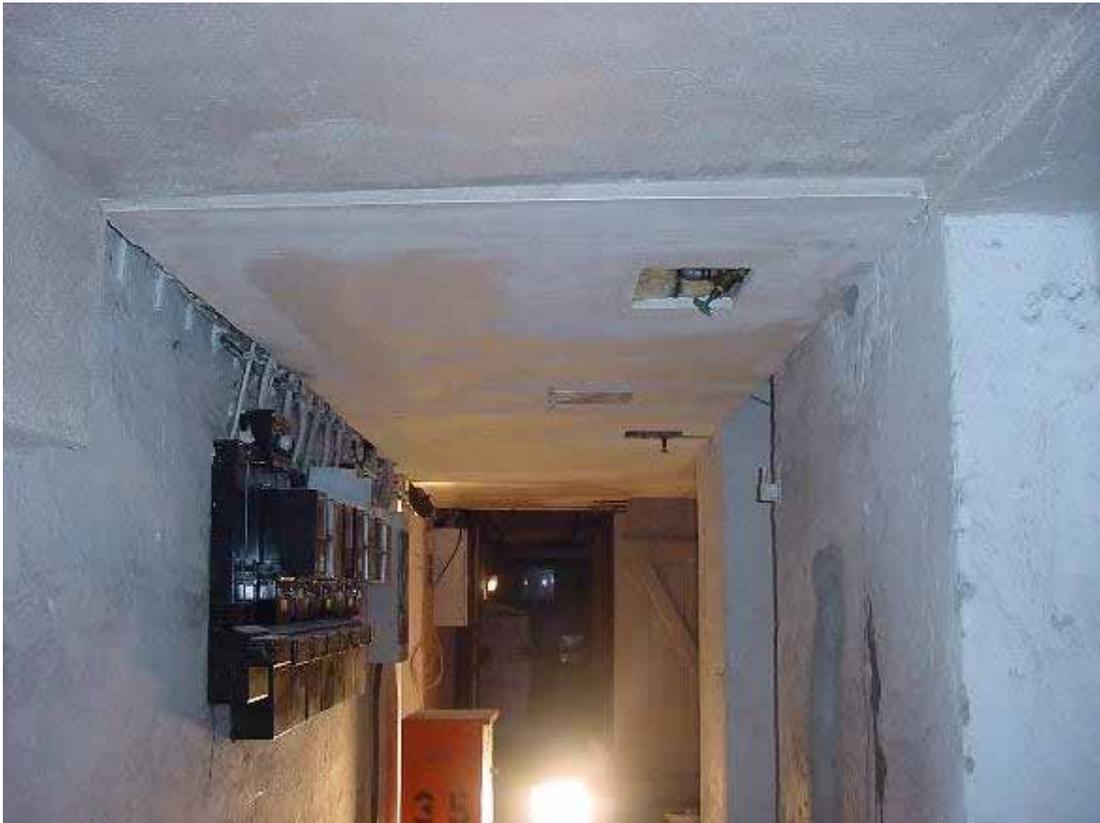
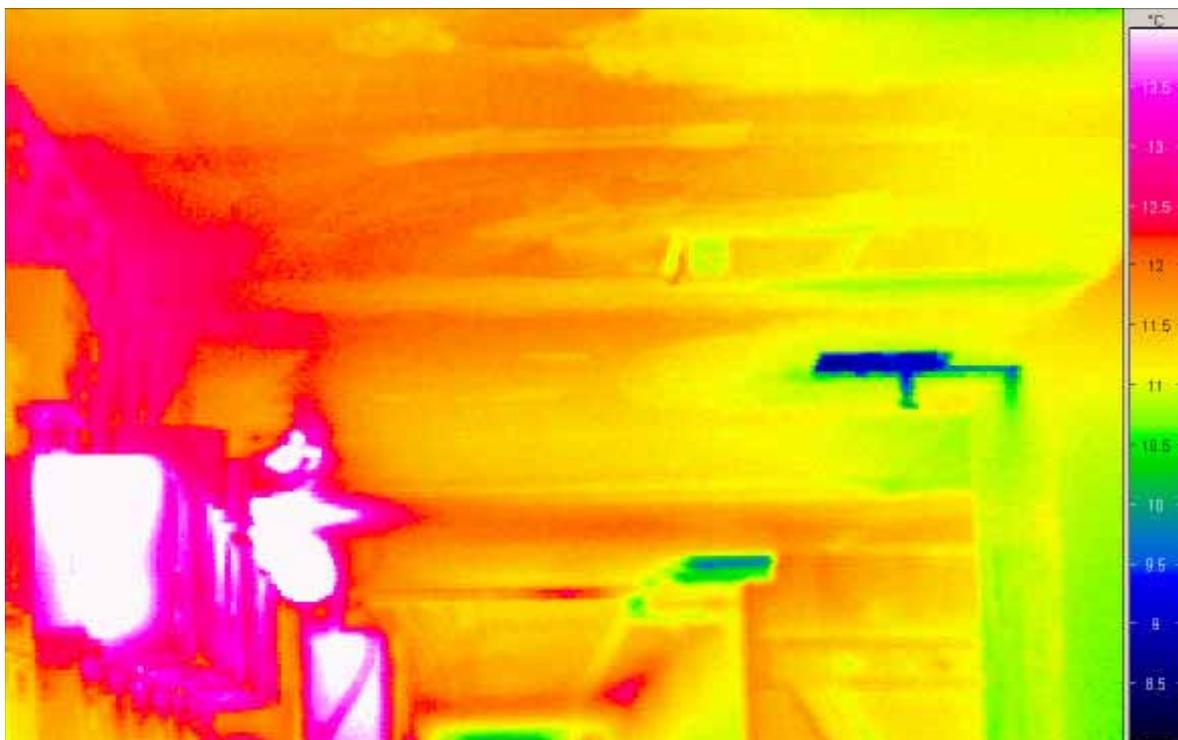
Abbildung 123: Dämmung der Kellerdecke im Mittelgang im Bereich der Elektrozähler, ausgeführt mit Mineralwolle unter Gipskarton. Die Aussparungen für die Wasserabsperrentile sind erkennbar.

Abbildung 124: Thermografie zum Bereich aus Abbildung 123. Die Elektrozähler (bis 16 °C) und die zugehörigen Verteilleitungen (um 13 °C) geben Wärme ab, am heißesten ist die Arbeitsleuchte (bis 84 °C). Die ungleichmäßig gedämmte Decke ist unregelmäßig warm (11 bis 12.5 °C). Die Öffnungen zur Kaltwasserabspernung treten mit Temperaturen um 9 °C kalt hervor.

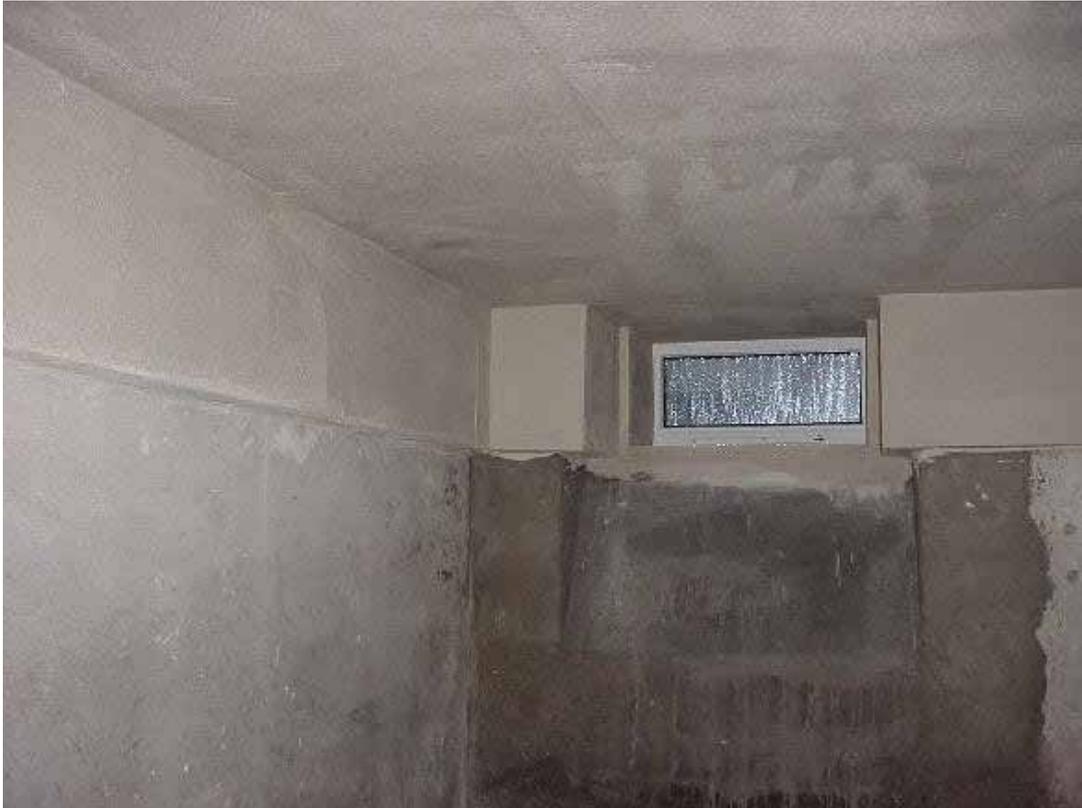
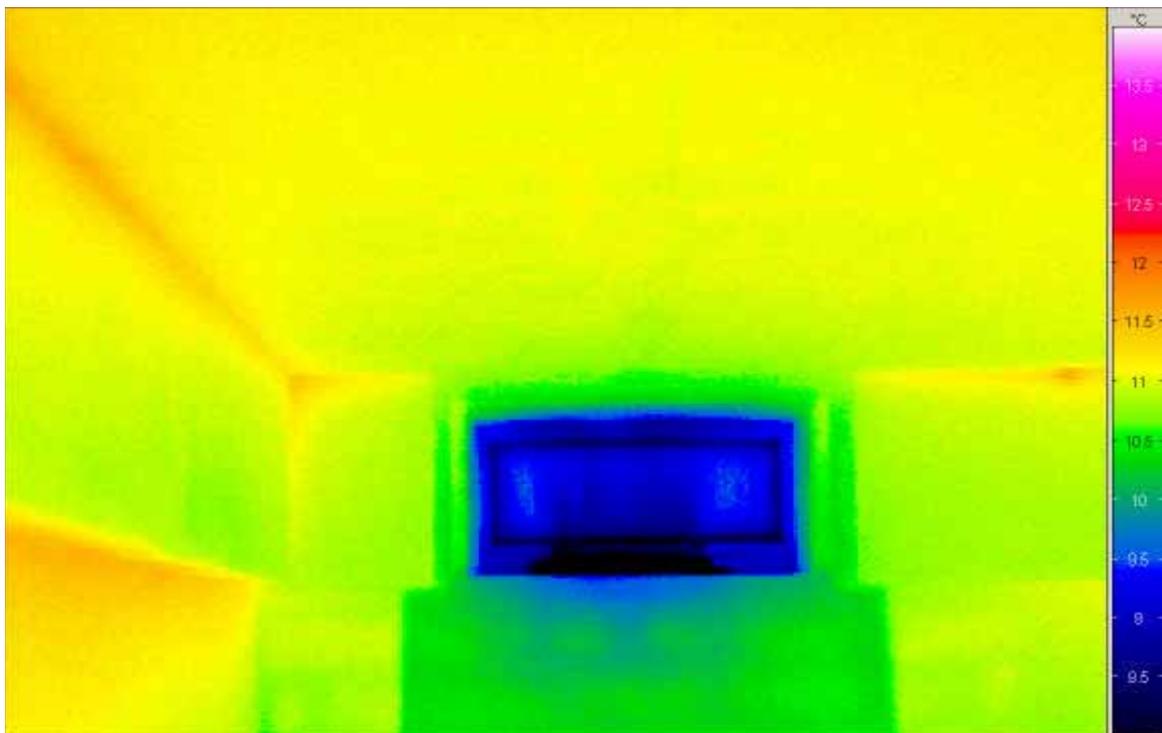
Abbildung 125: Dämmung der Kellerdecke, Südseite, mit neuem Kellerfenster. Die Wand unterhalb des Fensters ist neu verputzt worden.

Abbildung 126: Auf der zugehörigen Thermografie sind die Steinfugen der gemauerten Wand erkennbar. Die Decke ist sehr gleichmäßig wirksam gedämmt. Die warm unter dem Randdämmstreifen hervortretende Innenwand ist links erkennbar. Auch am Kellerfenster zeichnet sich die Glasrandwärmebrücke ab, noch deutlicher allerdings der Außenlufteintritt durch den Außenluftdurchlass (vgl. auch die nächsten beiden Aufnahmen). Die Bilder zeigen den planerisch gewünschten und korrekt ausgeführten Zustand.

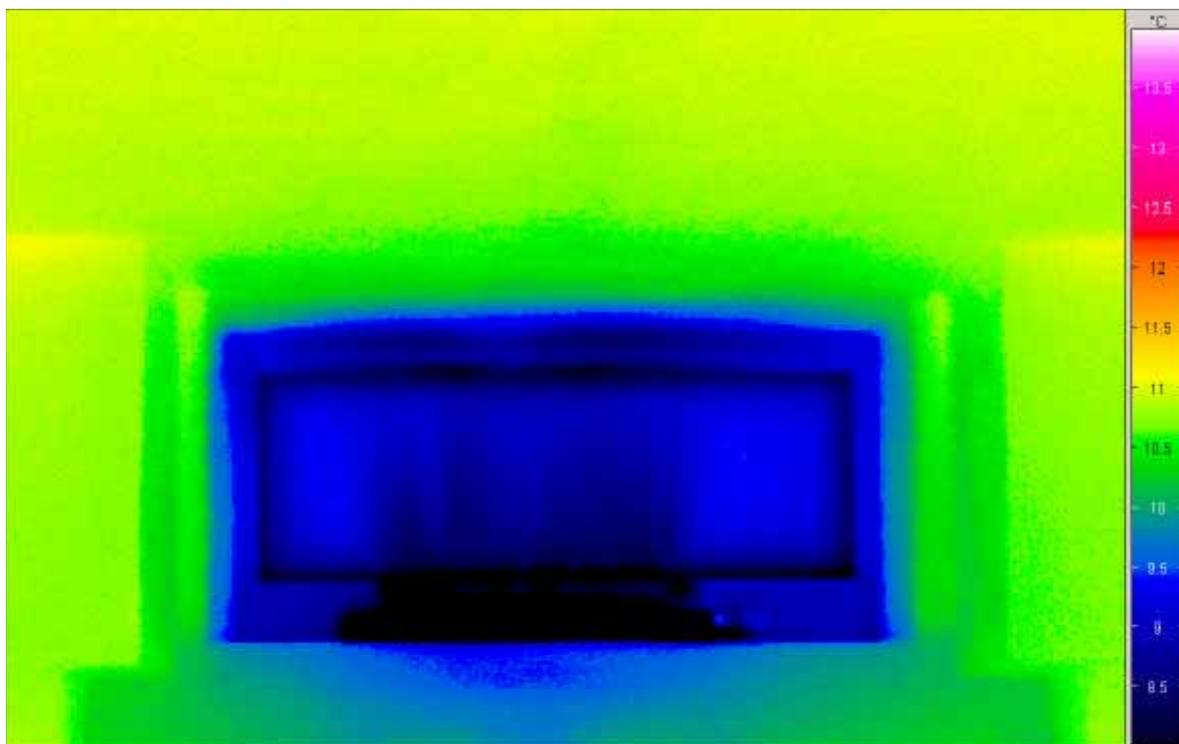
Abbildung 128: Die Thermografie des Fensters. Deutlich erkennbar sind die Glasrandwärmebrücke und der Außenlufteintritt durch den Außenluftdurchlass mit Temperaturen um 5 °C (die Außenlufttemperatur lag zwischen 3 und 4 °C).
