Jean-Paul-Platz 4 in Nürnberg – energetische Gebäudesanierung mit Faktor 10

Abschlussbericht der wissenschaftlichen Begleitforschung

Auftraggeber: WBG Nürnberg GmbH, Glogauer Straße 70, 90473 Nürnberg

Nürnberg 2005

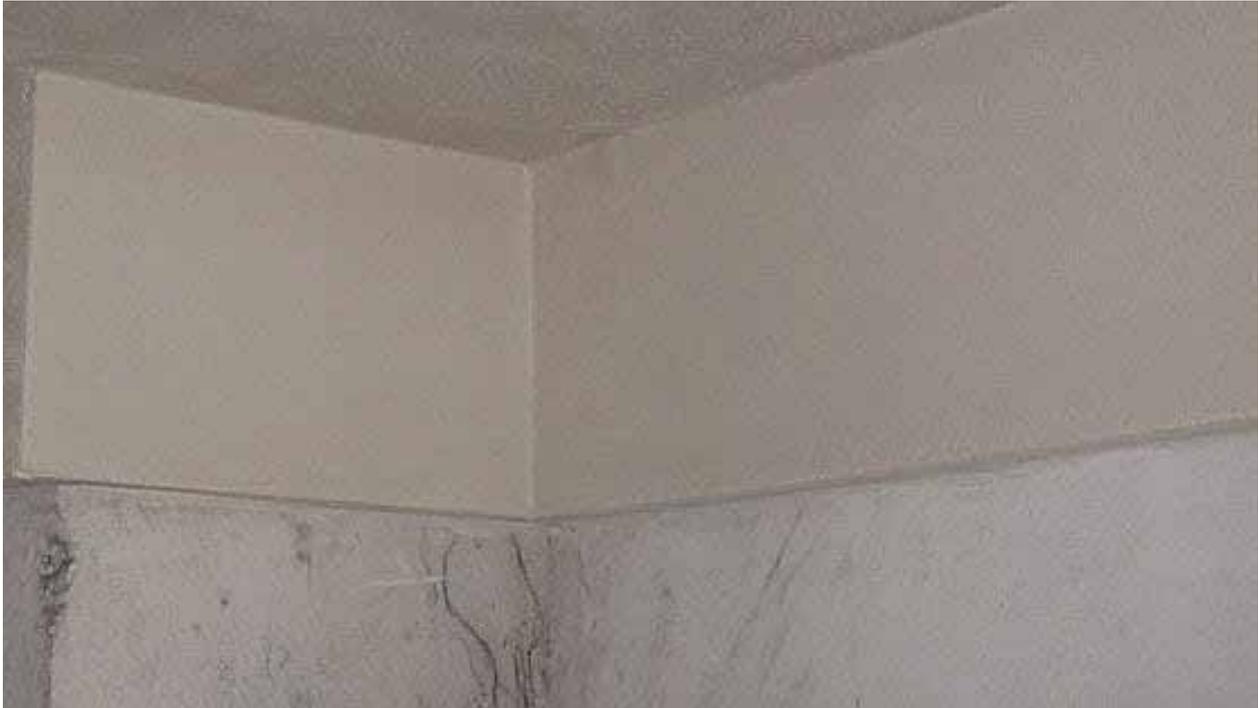
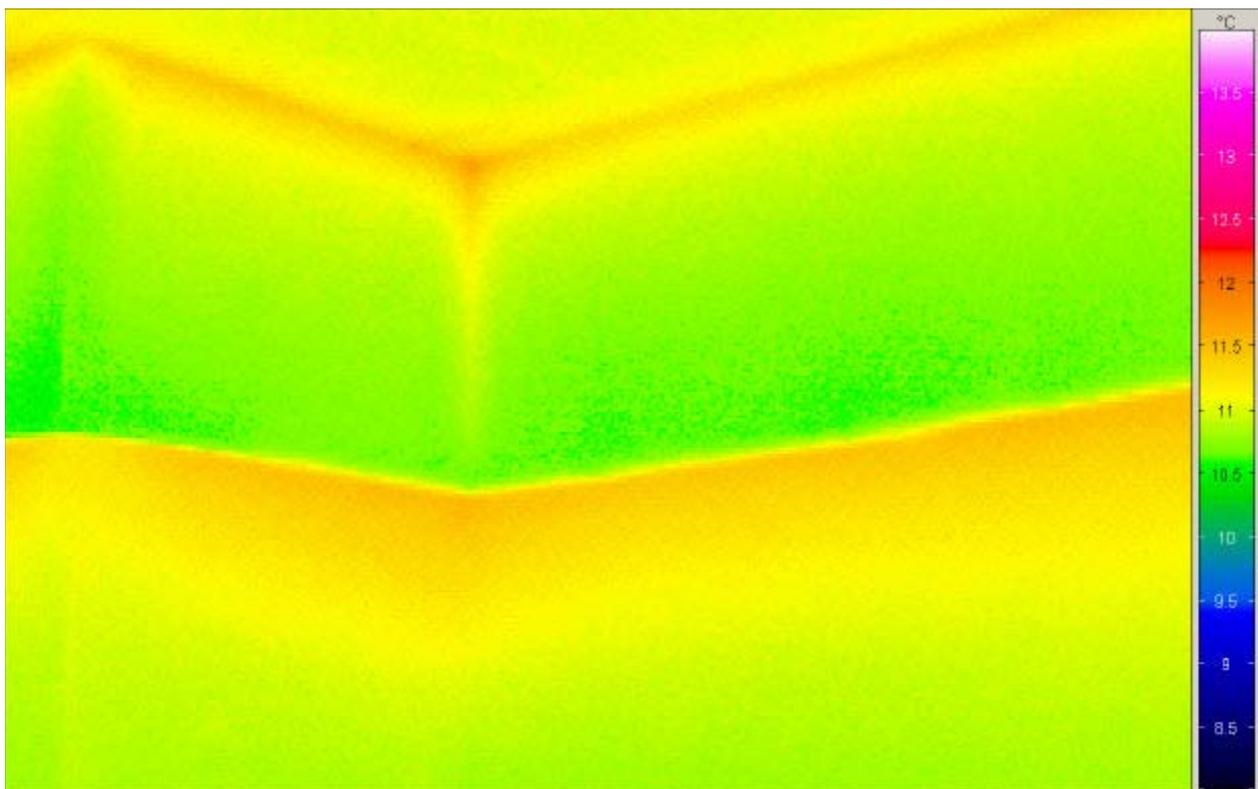
Abbildung 129: Gespachtelte Kellerdeckendämmung mit Randstreifen; links im Bild einer der alten Schornsteine.

Abbildung 130: Thermografie dieser Ecke; Die Decke ist sehr gleichmäßig wirksam gedämmt. Die Innenwand tritt warm unter dem Dämmstreifen hervor. Das Detail ist vorbildlich gelöst und ausgeführt.

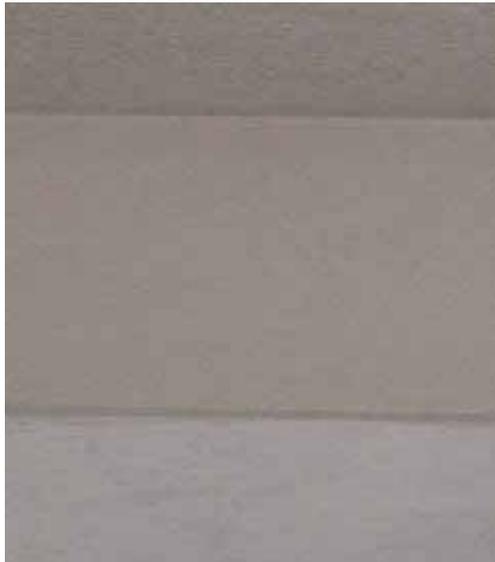
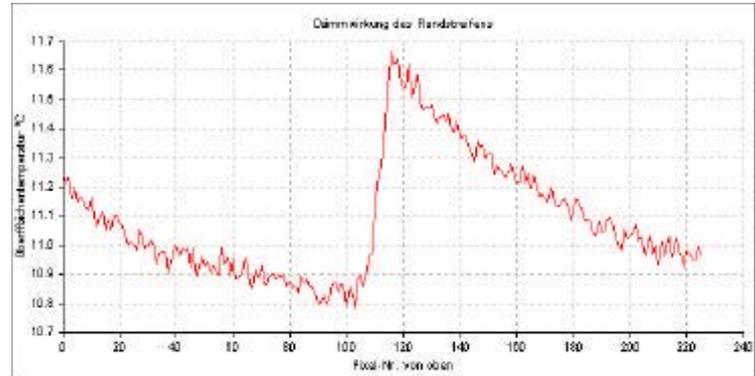
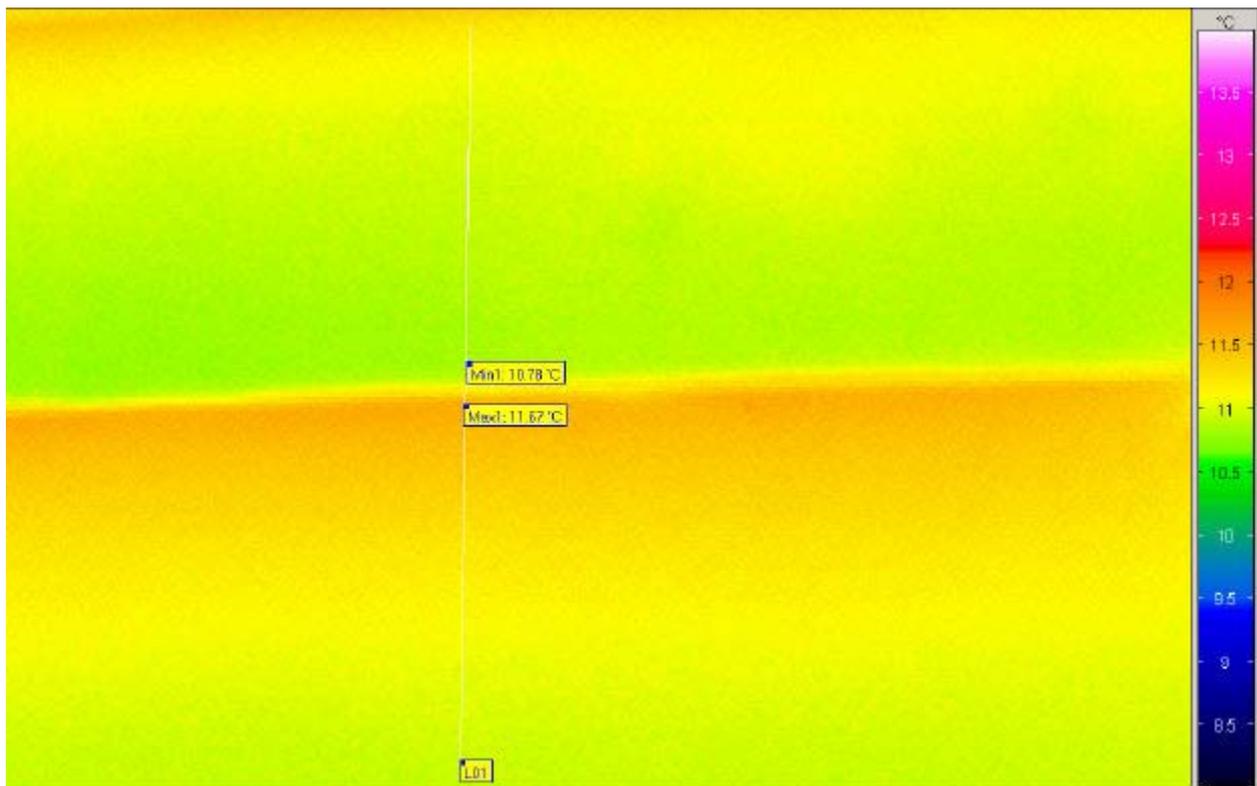
Abbildung 131: Randstreifendämmung; dazu das Temperaturprofil (rechts), dessen Lage in Abbildung 132 gekennzeichnet ist.

Abbildung 132: Thermografie zum Temperaturverlauf am Randdämmstreifen. Exakt gemäß der theoretischen Erwartung fällt die Temperatur der Innenwand nach dem Enden des Dämmstreifens von etwa 11.7 °C exponentiell mit Asymptote 10.8 °C ab.

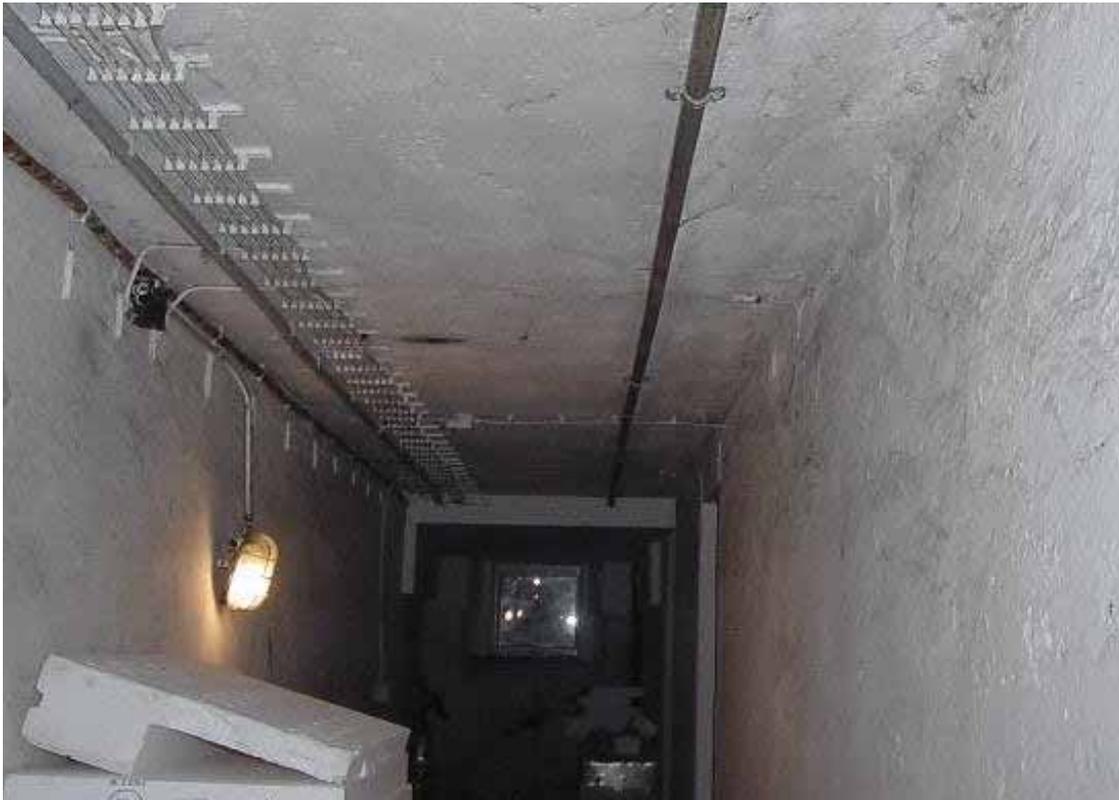
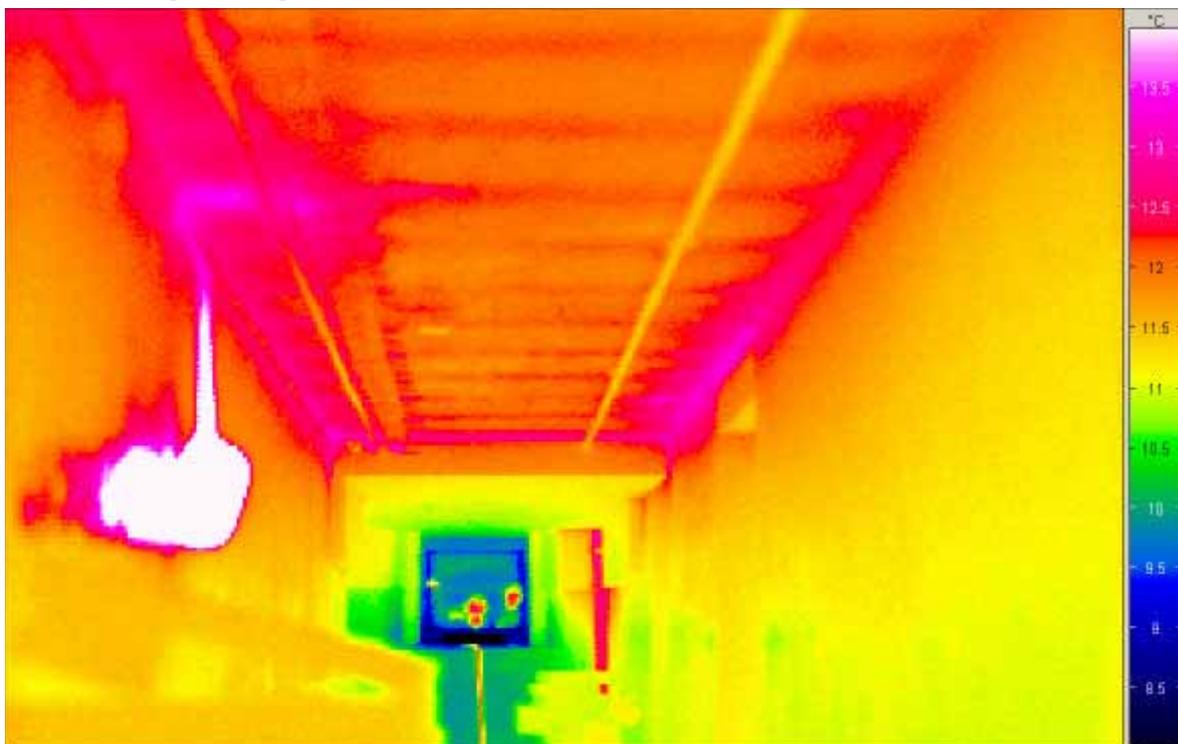
Abbildung 135: Noch ungedämmte Kellerdecke im Mittelgang (Westseite). Der hintere Teil ist gerade gedämmt worden.

Abbildung 136: Thermografie des noch ungedämmten Teils der Kellerdecke:

- ganz links die Lampe mit Oberflächentemperaturen von 37 bis 55 °C,
- die Kanten zur Innenwand kommen auf ca. 13 °C (Wärmebrücken),
- die ungedämmte Decke hat durchschnittlich 12.3 °C,
- im Hintergrund sind die Kelleraußenwand und das Westkellerfenster erkennbar. Im Kellerfenster spiegelt sich die Thermografiemannschaft.

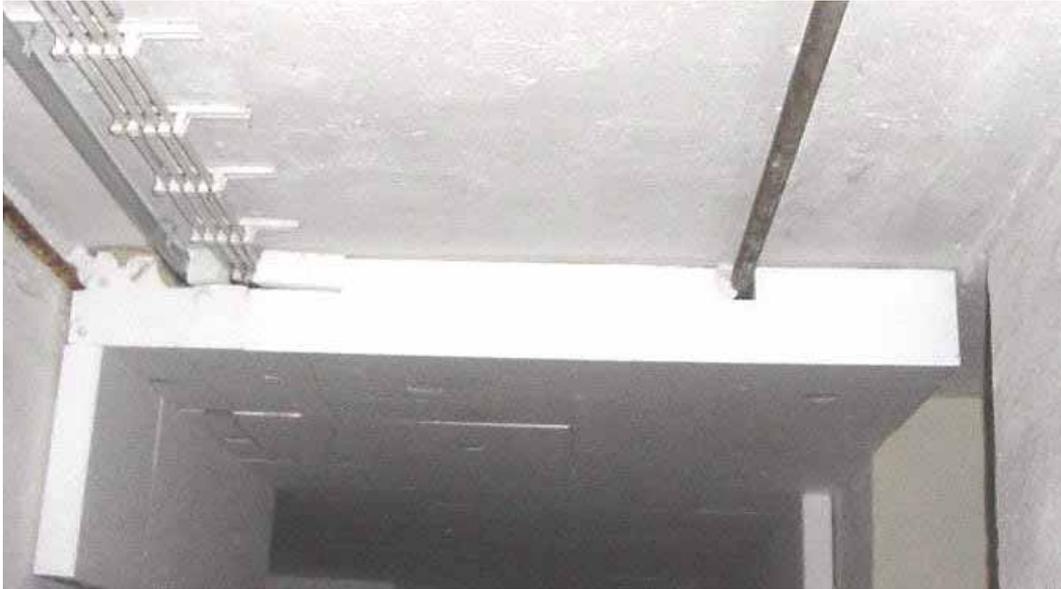
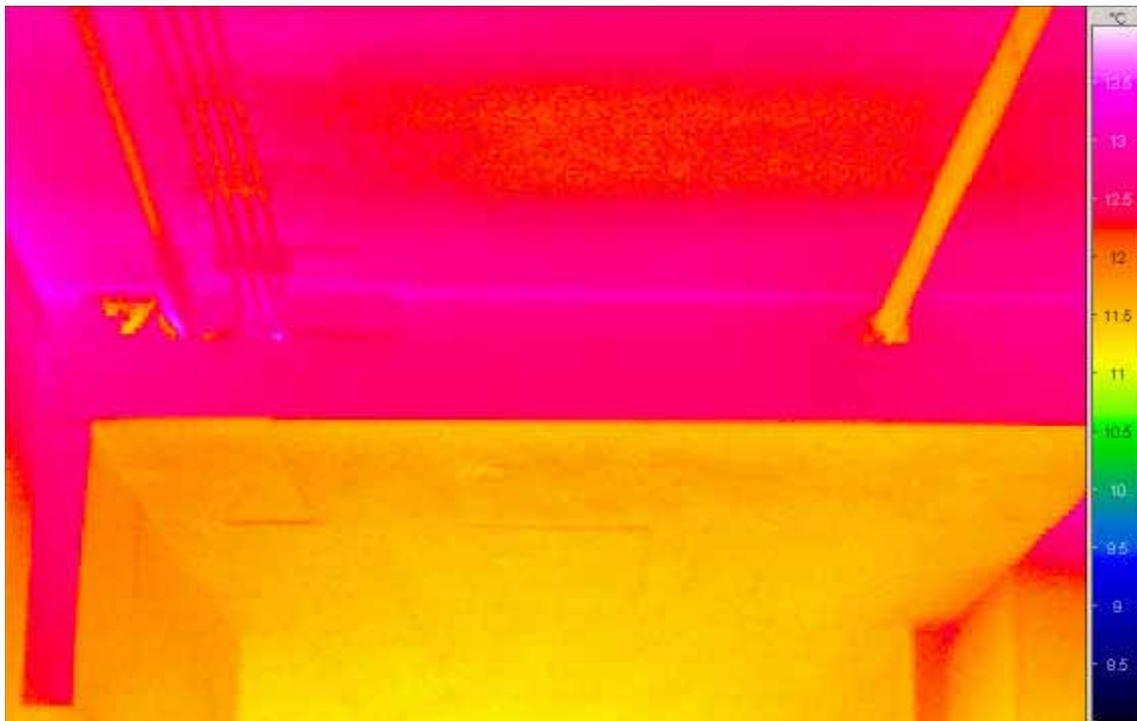
Abbildung 137: Übergang zwischen gedämmter und ungedämmter Kellerdecke im Mittelgang (Westseite).

Abbildung 138: Thermografie des Übergangs gedämmte/ungedämmte Teile der Kellerdecke im Mittelgang:

- die ungedämmte Decke hat durchschnittlich eine Temperatur von 12.5 °C,
- die Oberfläche der Dämmung liegt durchschnittlich bei 11.5 °C.

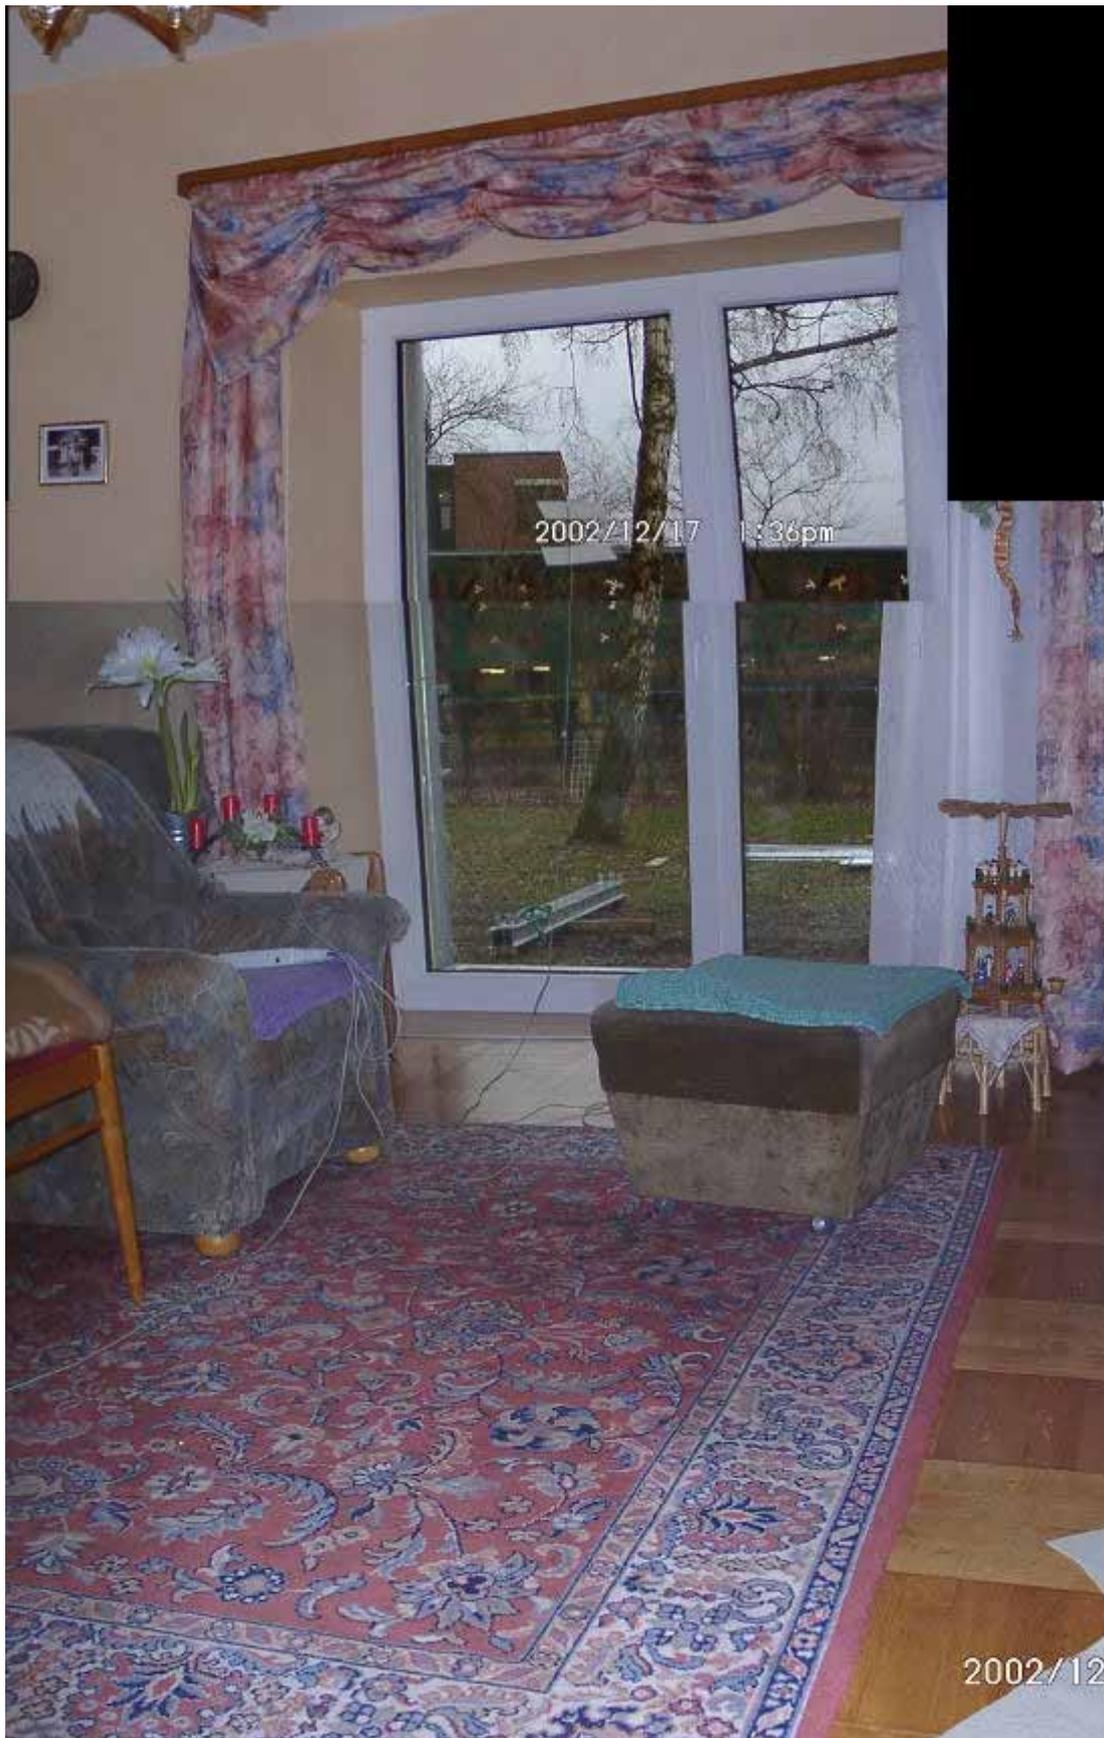
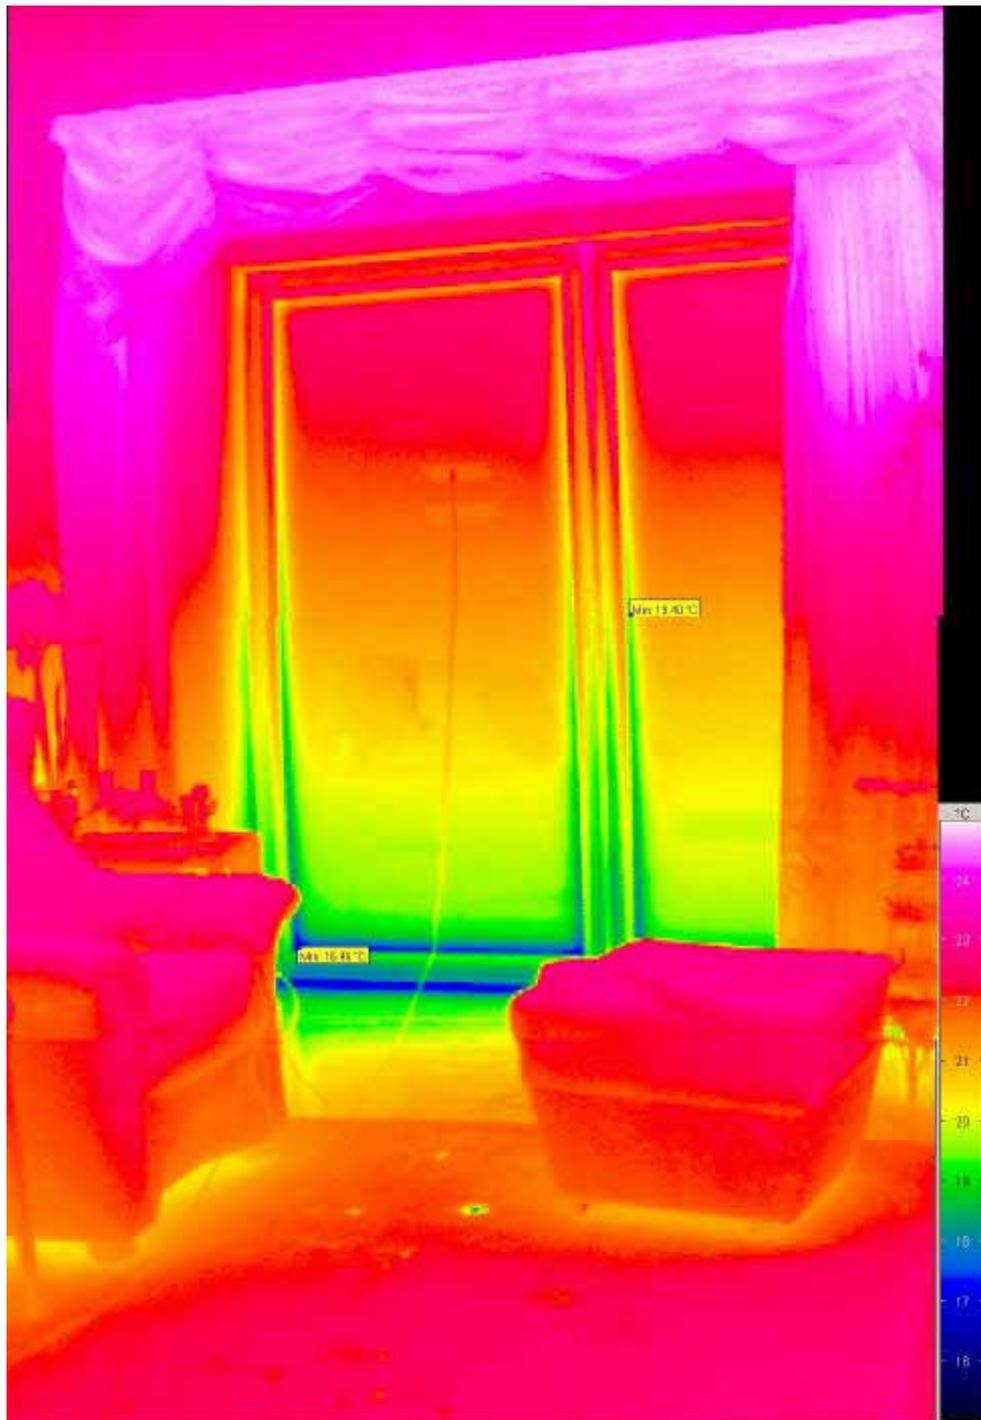
Abbildung 139: Wohnzimmerfenster der Wohnung im Erdgeschoss/Ost (zusammengesetzte Aufnahme).

Abbildung 140: Innenthermografie des Wohnzimmerfensters (zusammengesetzte Aufnahme). Die gemessene Raumlufthtemperatur in 1.10 m Höhe lag bei 22.5 °C.

- Deutlich erkennbar ist die Temperaturschichtung im Raum (Boden: 21.7 °C; Decke: 24.5 °C). Der Gradient beträgt etwa 1 K/m und liegt damit im Komfortbereich.
- Die Oberfläche der Verglasung ist mit 20 bis 22.5 °C angenehm warm.
- Die Fensterrahmen sind zwischen 18 und 22.5 °C etwas kälter.
- Die Außenwandoberflächen haben fast Raumlufthtemperatur.
- Die Wärmebrücken durch den Glasrandverbund sind deutlich erkennbar (Temperaturen bis herunter zu 16.7 °C; diese sind aber immer noch hoch genug, um Tauwassergefahr auszuschließen).
- Klar erkennbar ist auch die verbleibende Einbauwärmebrücke am unteren Rand der Fenstertür. Auch hier liegen die Temperaturen um 17 °C (keine Tauwassergefahr).

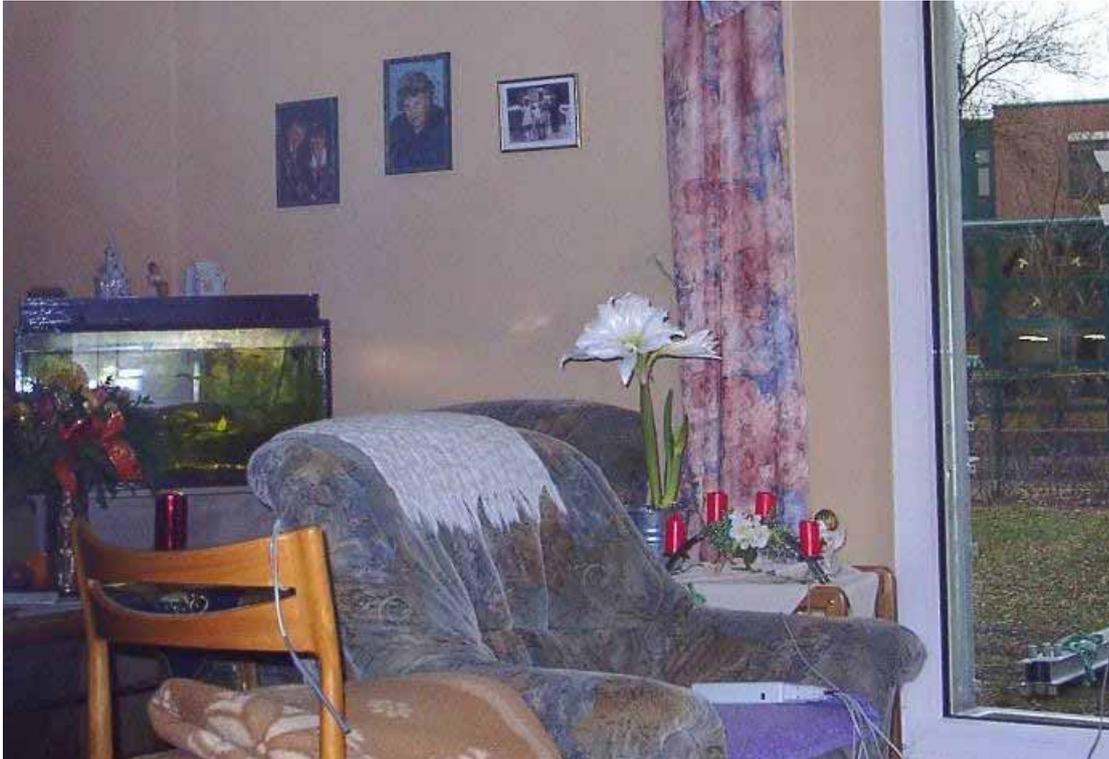
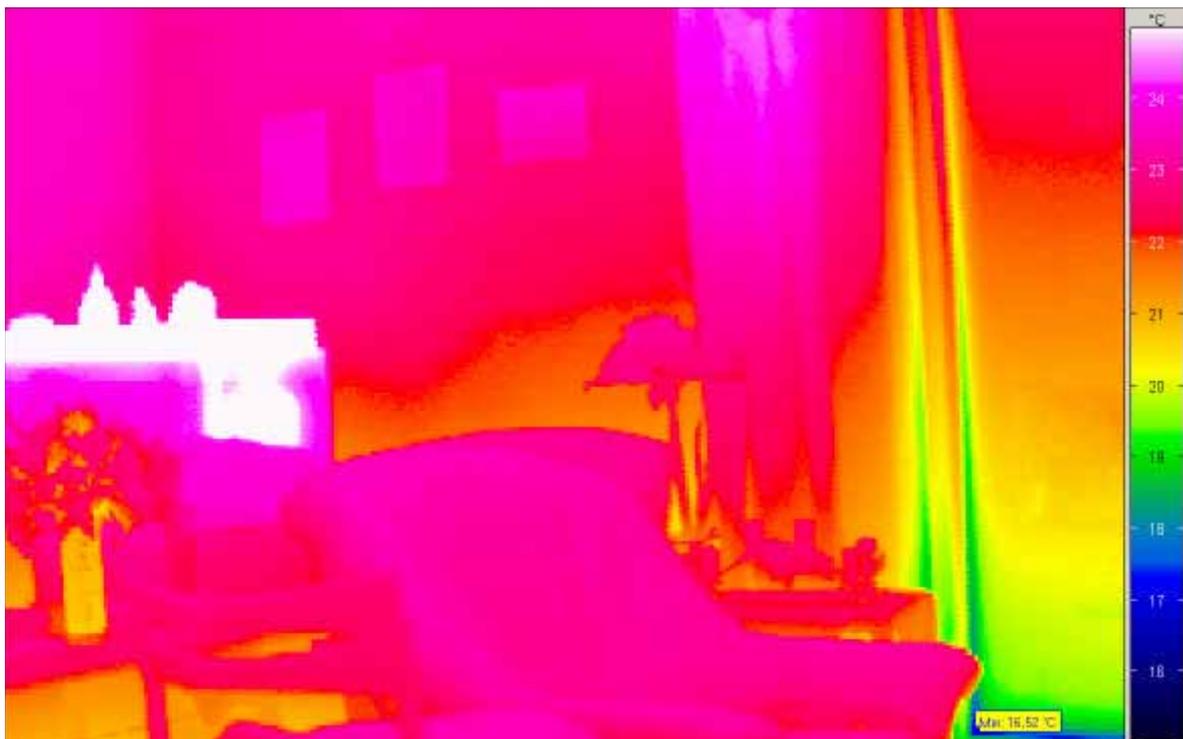
Abbildung 141: Wohnzimmer-Außenwand.

Abbildung 142: Thermografie der Wohnzimmerraußenwand.

- Erkennbar ist wieder die Temperaturschichtung im Raum.
- Die Oberflächentemperatur des sichtbaren Teils der Außenwand liegt durchschnittlich bei 22,8 °C. Die neu angebrachte Außendämmung ist somit wie projiziert wirksam.
- Besonders warm ist die Oberfläche des beheizten Aquariums (im oberen Bereich 37,5 °C).

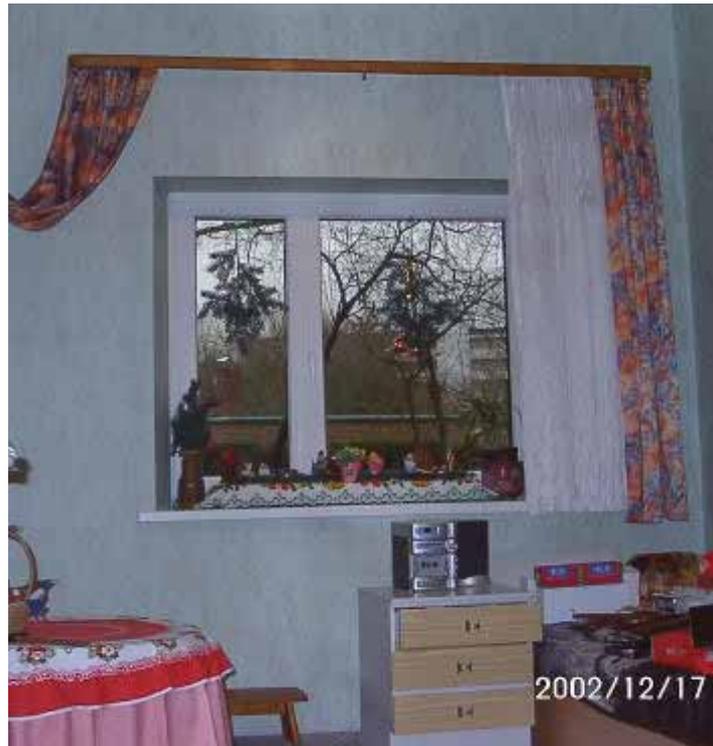
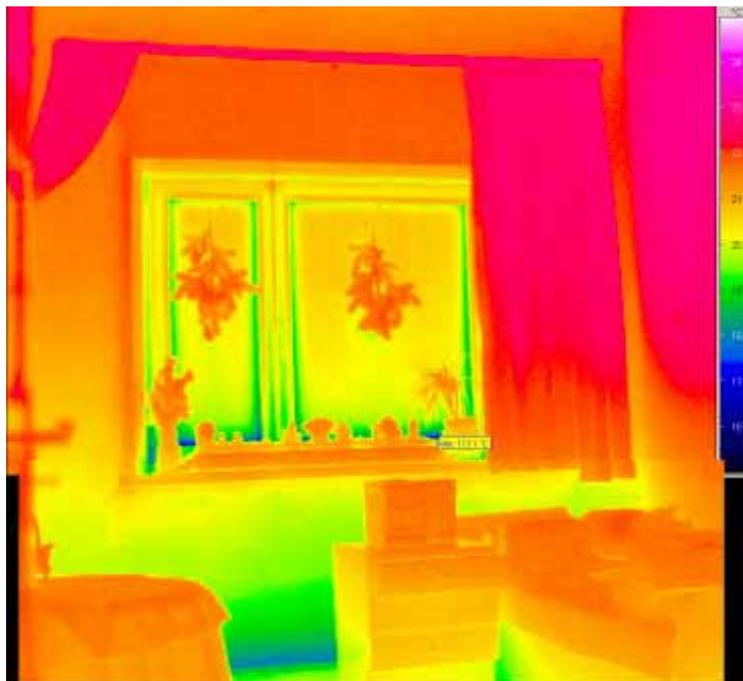
Abbildung 143: Außenwand mit Fenster im Raum östlich des Wohnzimmers.

Abbildung 144: Die Thermografie (zusammengesetztes Bild) zeigt:

- warme Verglasungs-, Rahmen- und Außenwandoberflächen,
- die Wärmebrücke am Glasrandverbund,
- die Fußpunktwärmebrücke am Übergang Außenwand/Kellerdecke mit Temperaturen von um 18 °C. Hier besteht unter normalen Wohnraumbedingungen keine Gefahr für Schimmelpilzwachstum (Grenze für a_w -Wert 80 %: 13 °C).

Die Berechnungen ließen allerdings noch deutlich höhere Temperaturen in der Kante erwarten. Wir gehen davon aus, dass die Temperaturen noch ansteigen werden, wenn das gesamte Mauerwerk thermisches Gleichgewicht und eine geringere Materialfeuchte erreicht hat.

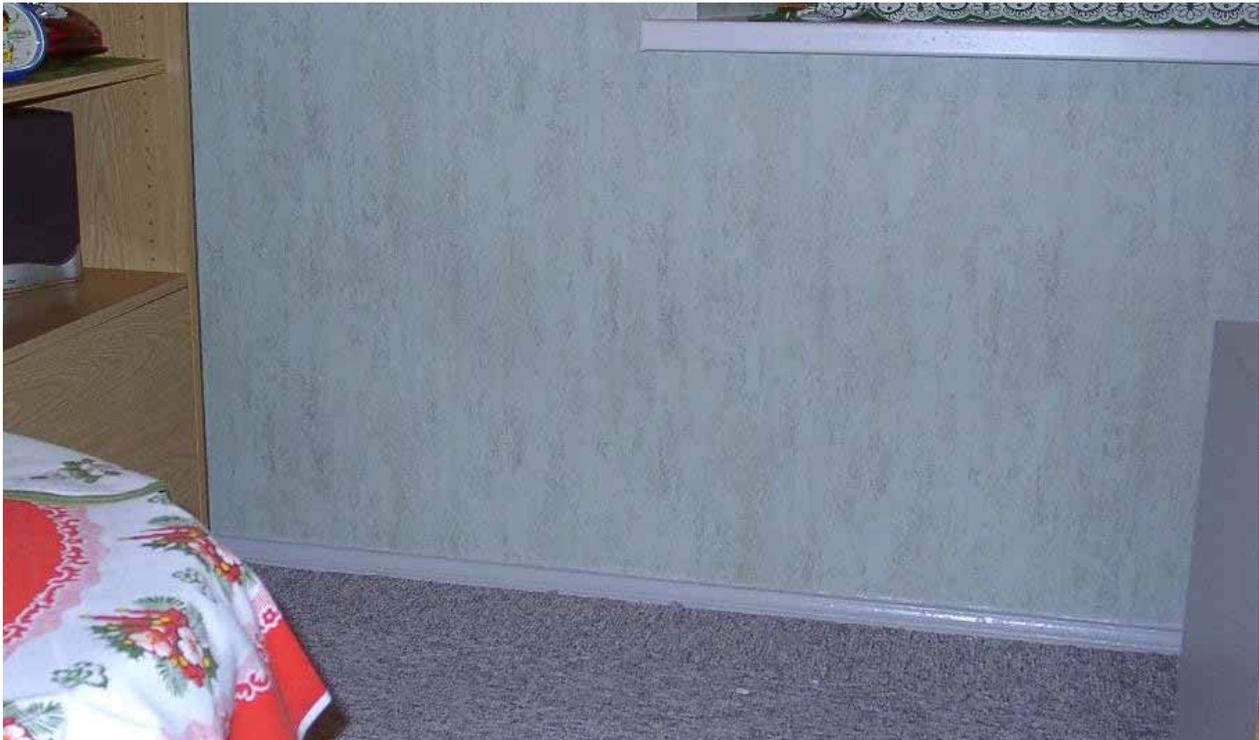
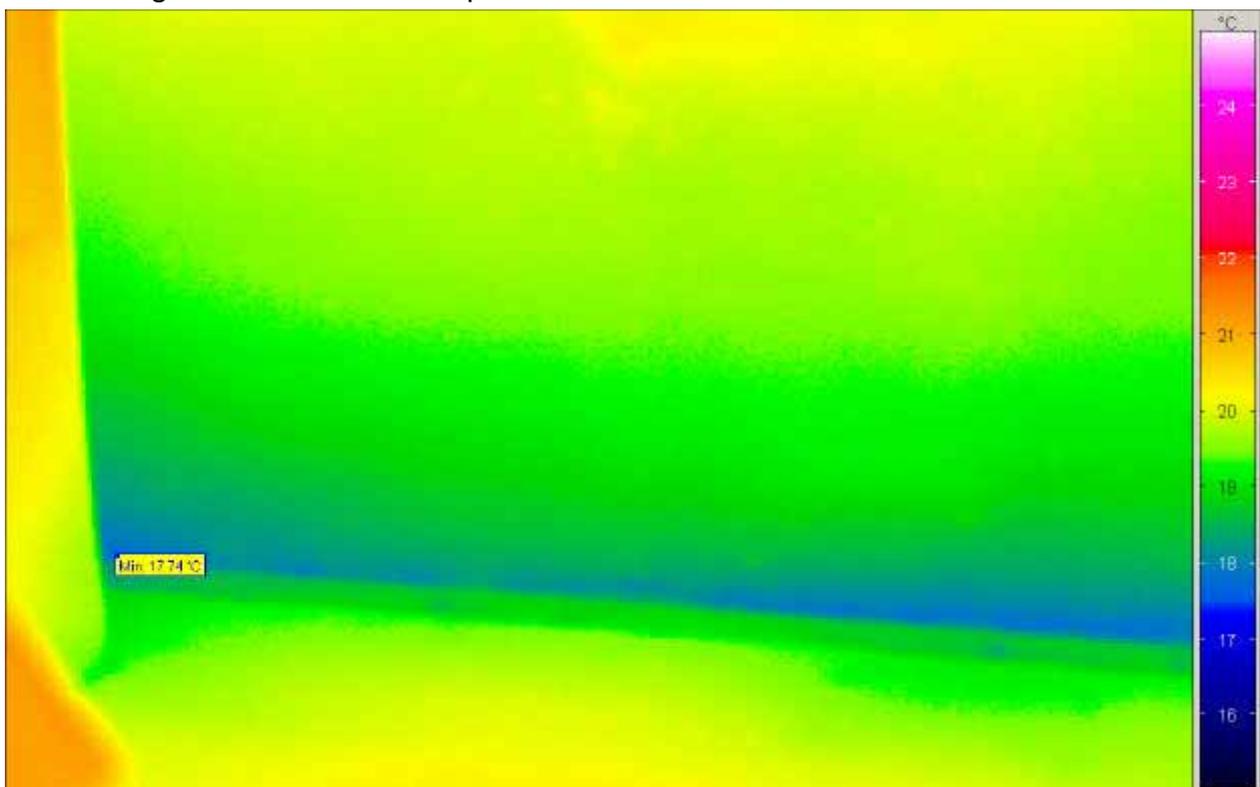
Abbildung 145: Außenwandfußpunkt im Raum östlich des Wohnzimmers.

Abbildung 146: Thermografie des Fußpunktbereichs der Außenwand. Die Temperatur am Anschluss geht gleichmäßig auf etwa 18 °C zurück. Probleme bei normaler Nutzung sind auszuschließen. Die Notwendigkeit der Perimeterdämmung wird hier deutlich: sonst würden die Temperaturen am Fußpunkt weit stärker absinken.

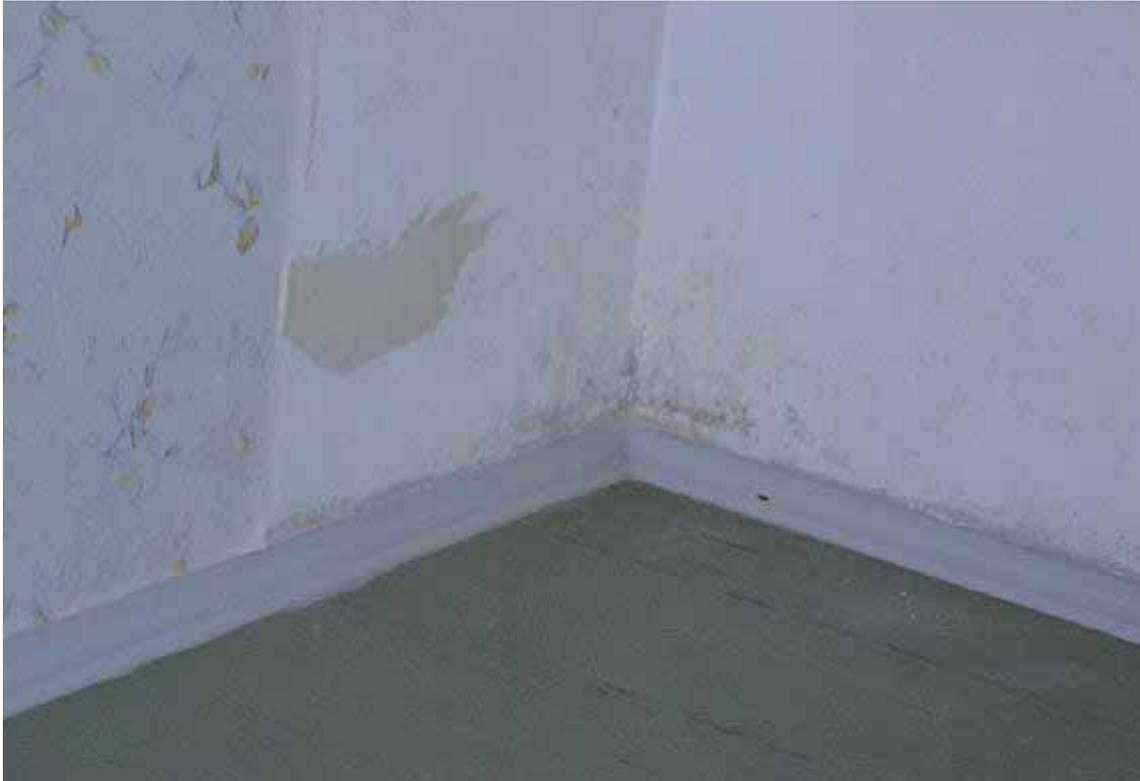
Abbildung 147: Außenwandfußpunkt der Südostecke im EG.

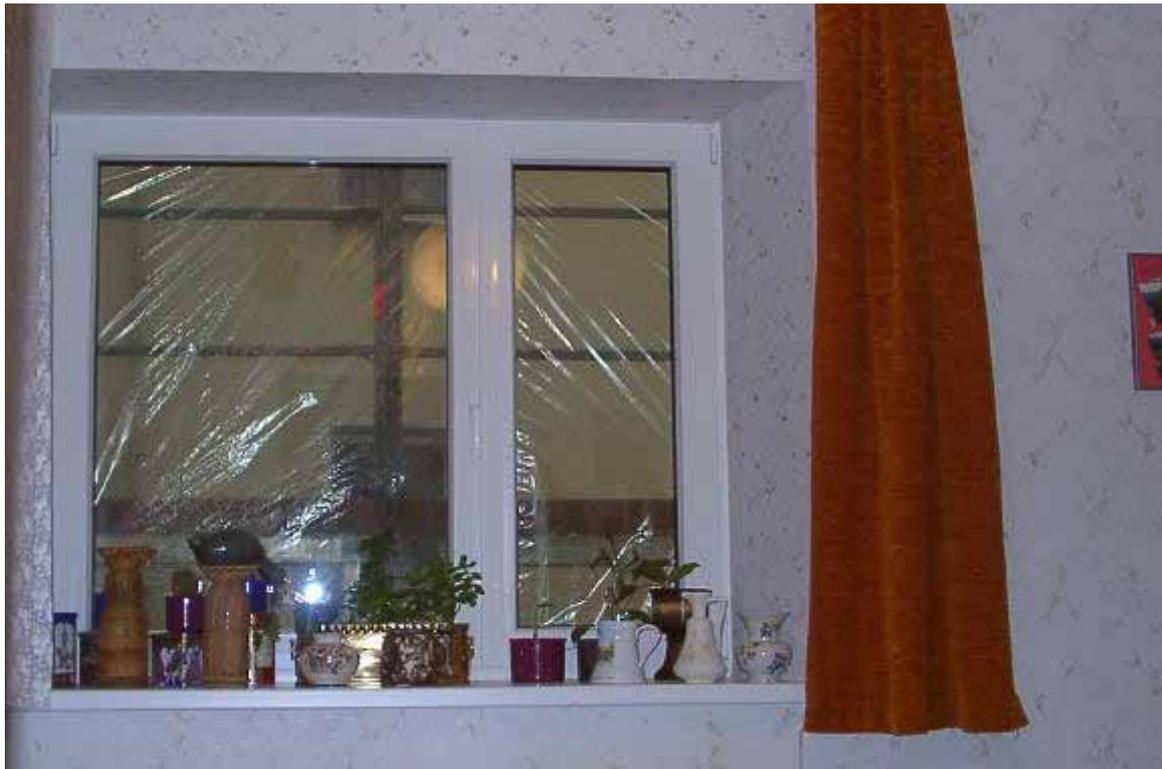
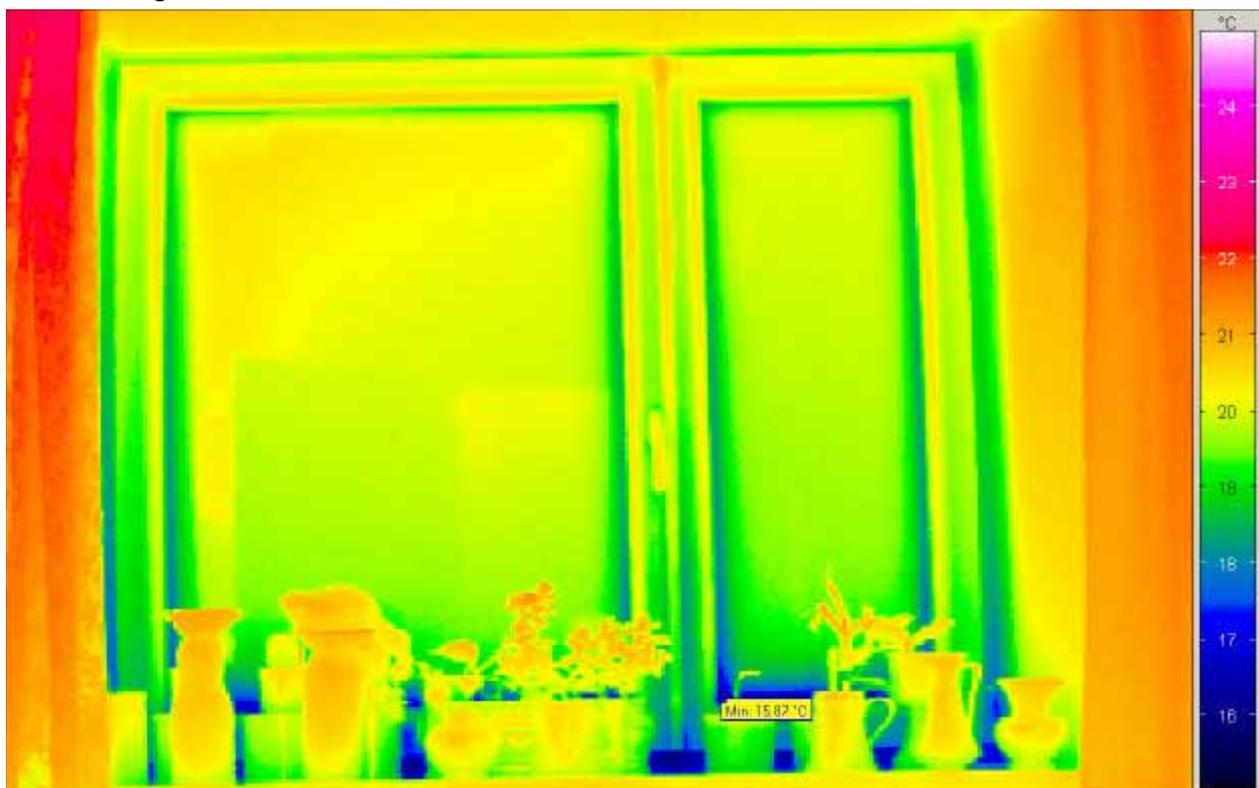
Abbildung 149: Ostfenster im Raum EG/Südost.

Abbildung 150: Auch bei diesem Fenster sind die Wärmebrücke am Verglasungsrand und die Einbauwärmebrücke an der Brüstung gut zu erkennen. Die Werte entsprechen der Projektierung.

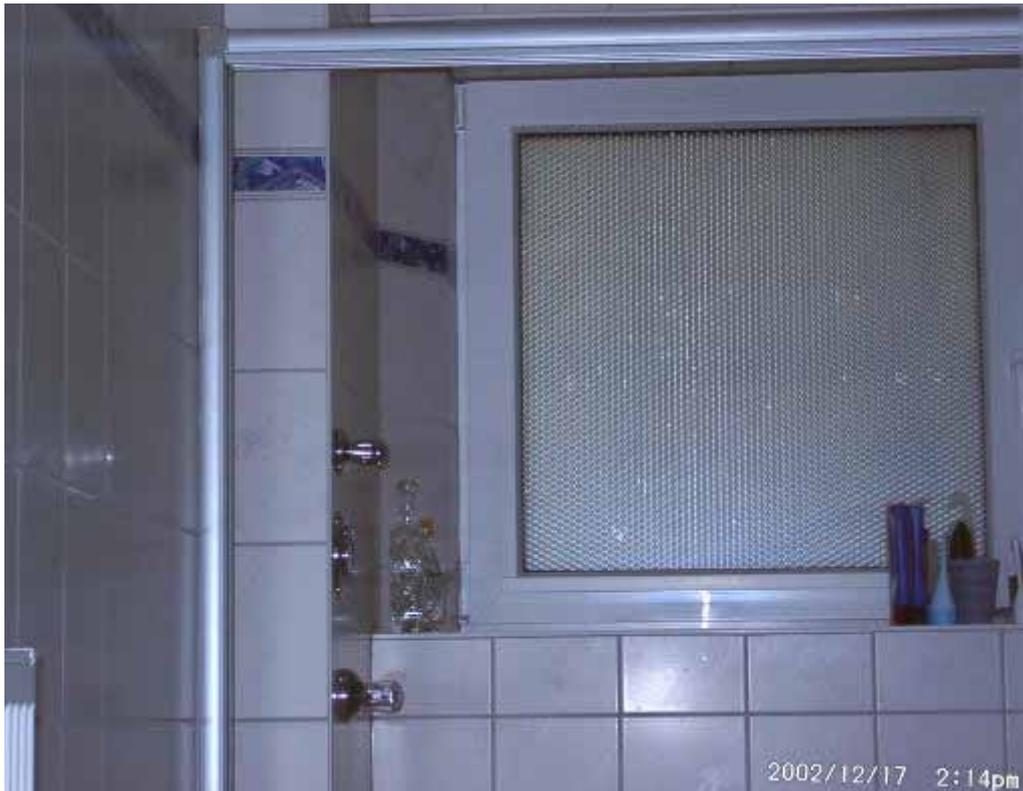
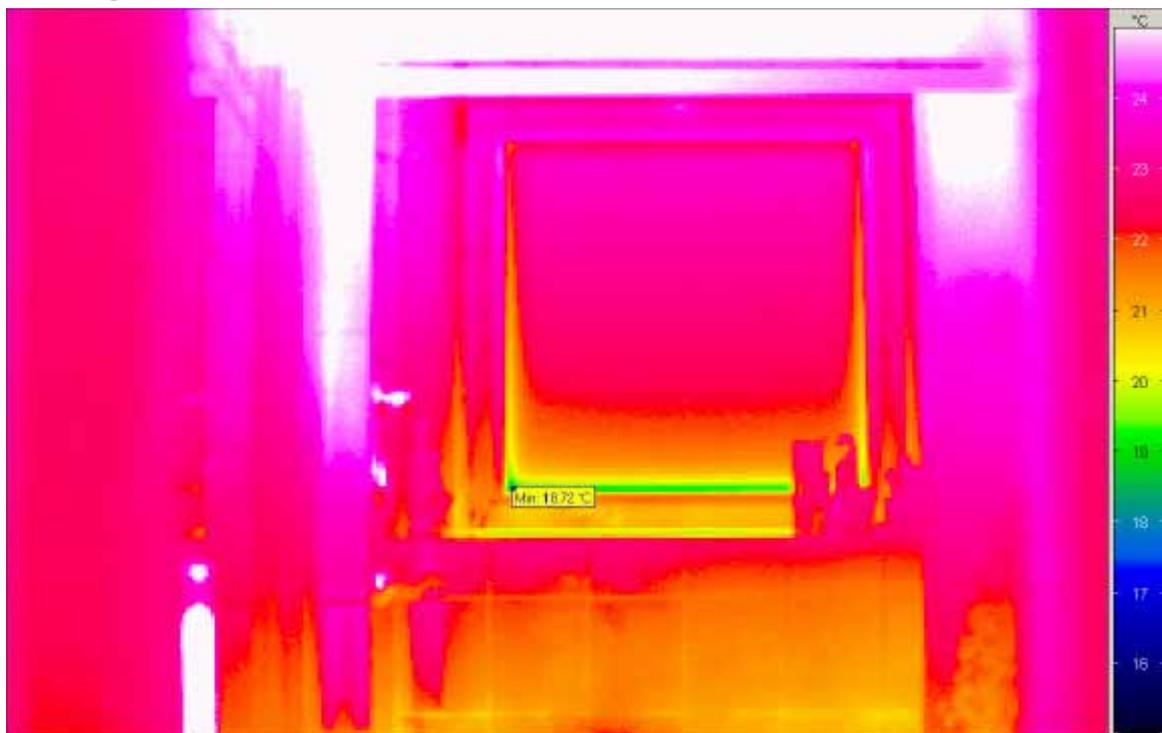
Abbildung 151: Badezimmer im Osten des EG.

Abbildung 152: Thermografie des Fensters und des Außenwandbereichs im Badezimmer. Die Temperaturen liegen hier höher (22 bis 24 °C), trotz hoher Feuchtequellen gibt es kein Tauwasser. Die Lüftungsanlage entnimmt aus diesem Raum Abluft.

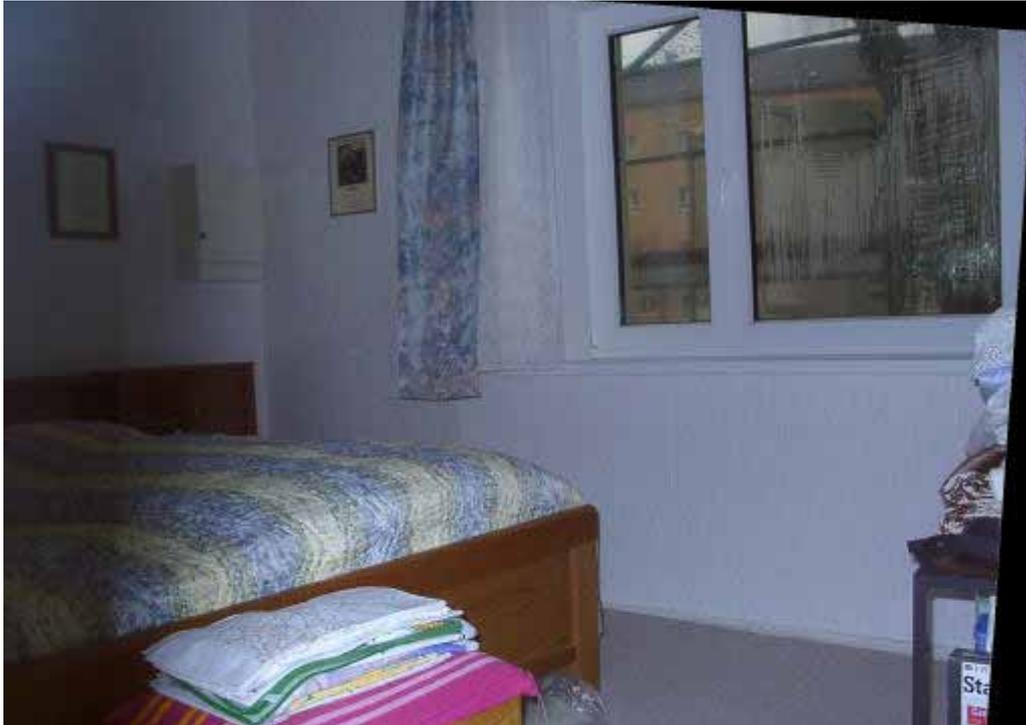
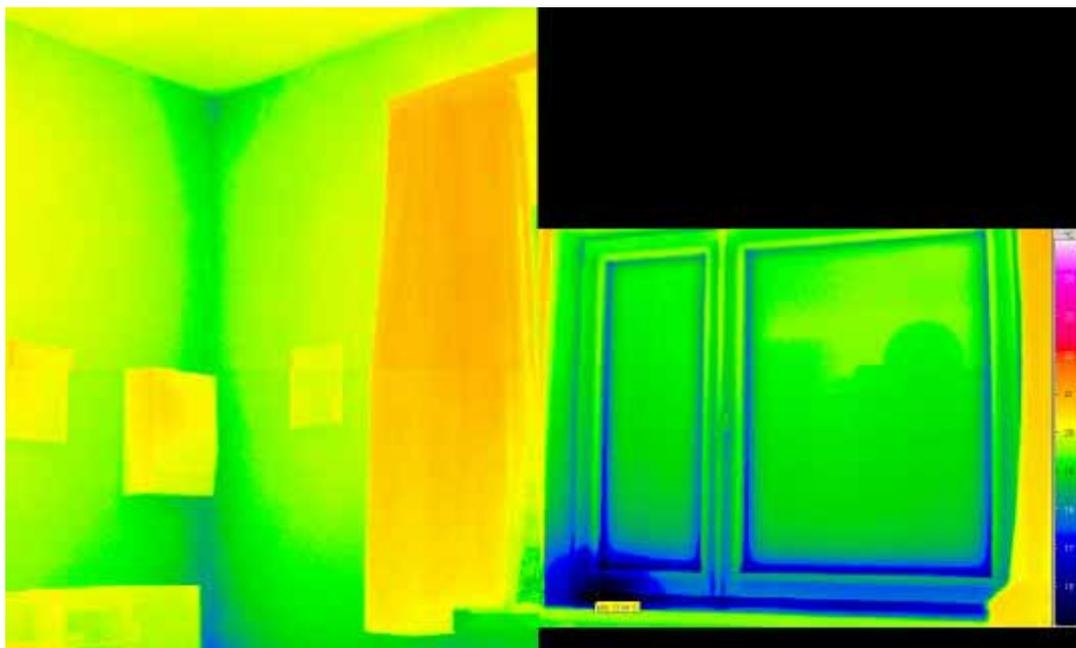
Abbildung 153: Ostwand des Raumes EG/Nordostecke.

Abbildung 154: Zusammengesetzte thermografische Aufnahme: Außenwand und Fenster haben Temperaturen im erwarteten Bereich. Der linke Fensterflügel ist unten links stark ausgekühlt. Hier lag vor der Aufnahme ein Stoffpaket, das wie eine Innendämmung wirkte.
