Jean-Paul-Platz 4 in Nürnberg – energetische Gebäudesanierung mit Faktor 10

Abschlussbericht der wissenschaftlichen Begleitforschung

Auftraggeber: WBG Nürnberg GmbH, Glogauer Straße 70, 90473 Nürnberg

Nürnberg 2005

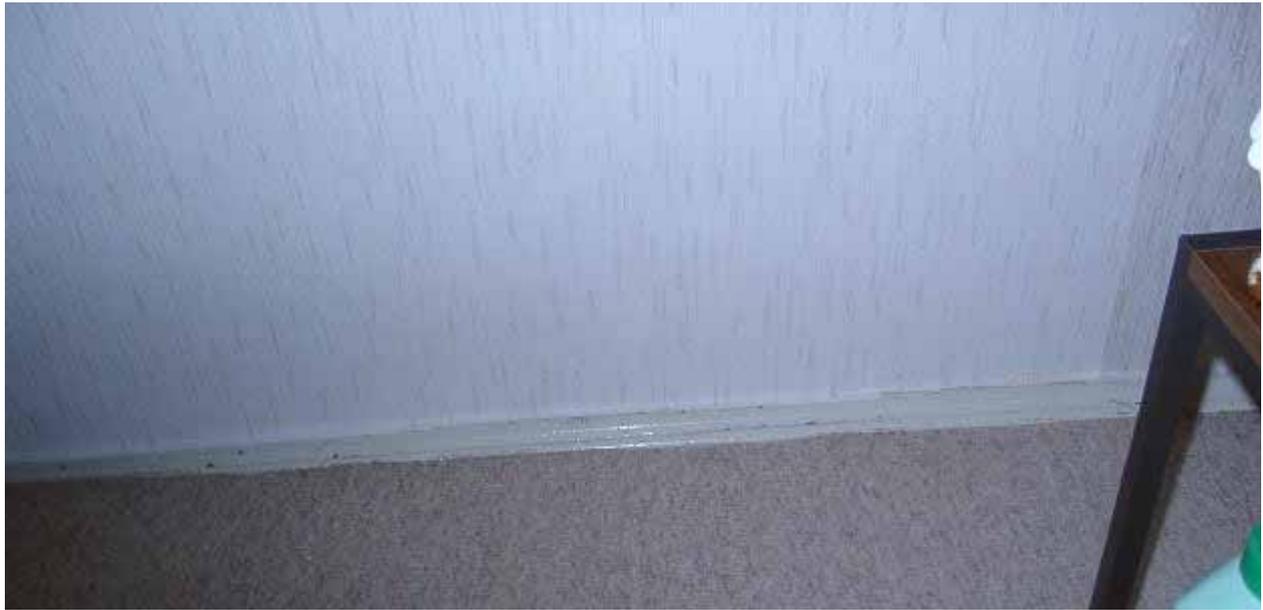
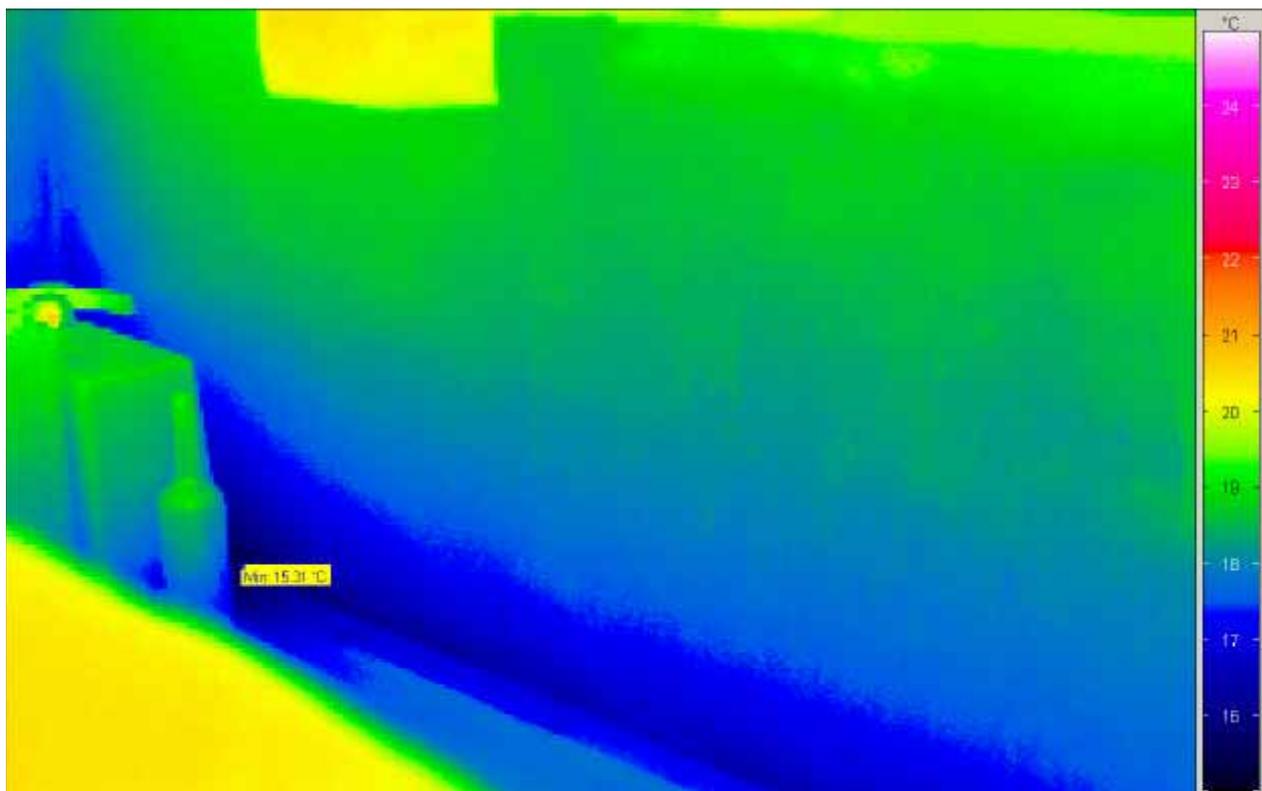
Abbildung 155: Fußpunkt der Außenwand im Raum Nordost des EG.

Abbildung 156: Thermografie des Außenwandfußpunktes im Nordostraum. Auch hier liegen die Temperaturen mit minimal 15 °C oberhalb des kritischen Bereichs. Sie werden mit der Zeit noch ansteigen, wenn das Mauerwerk sich vollständig durchwärmt hat und eine neue Gleichgewichtsfeuchte erreicht ist. Temperaturen über 15 °C werden hier aber nur durch die rundumlaufende Perimeterdämmung erreicht, die sich als unverzichtbar erweist.

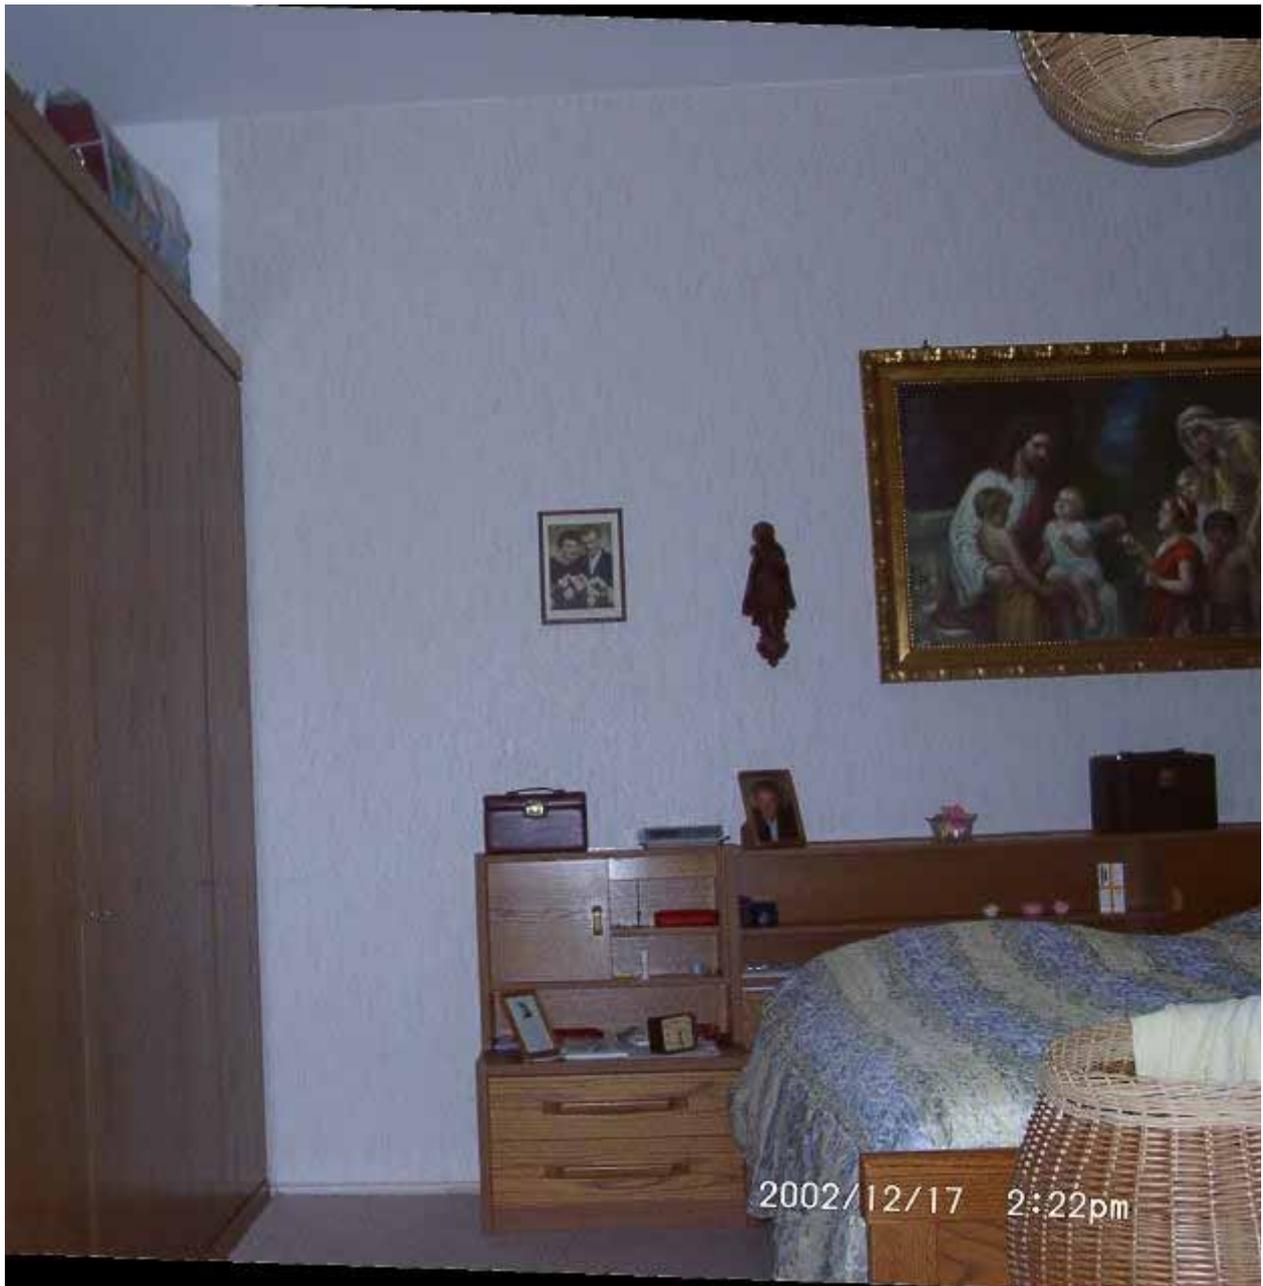
Abbildung 157: Nordaußenwand im Nordostzimmer im EG.

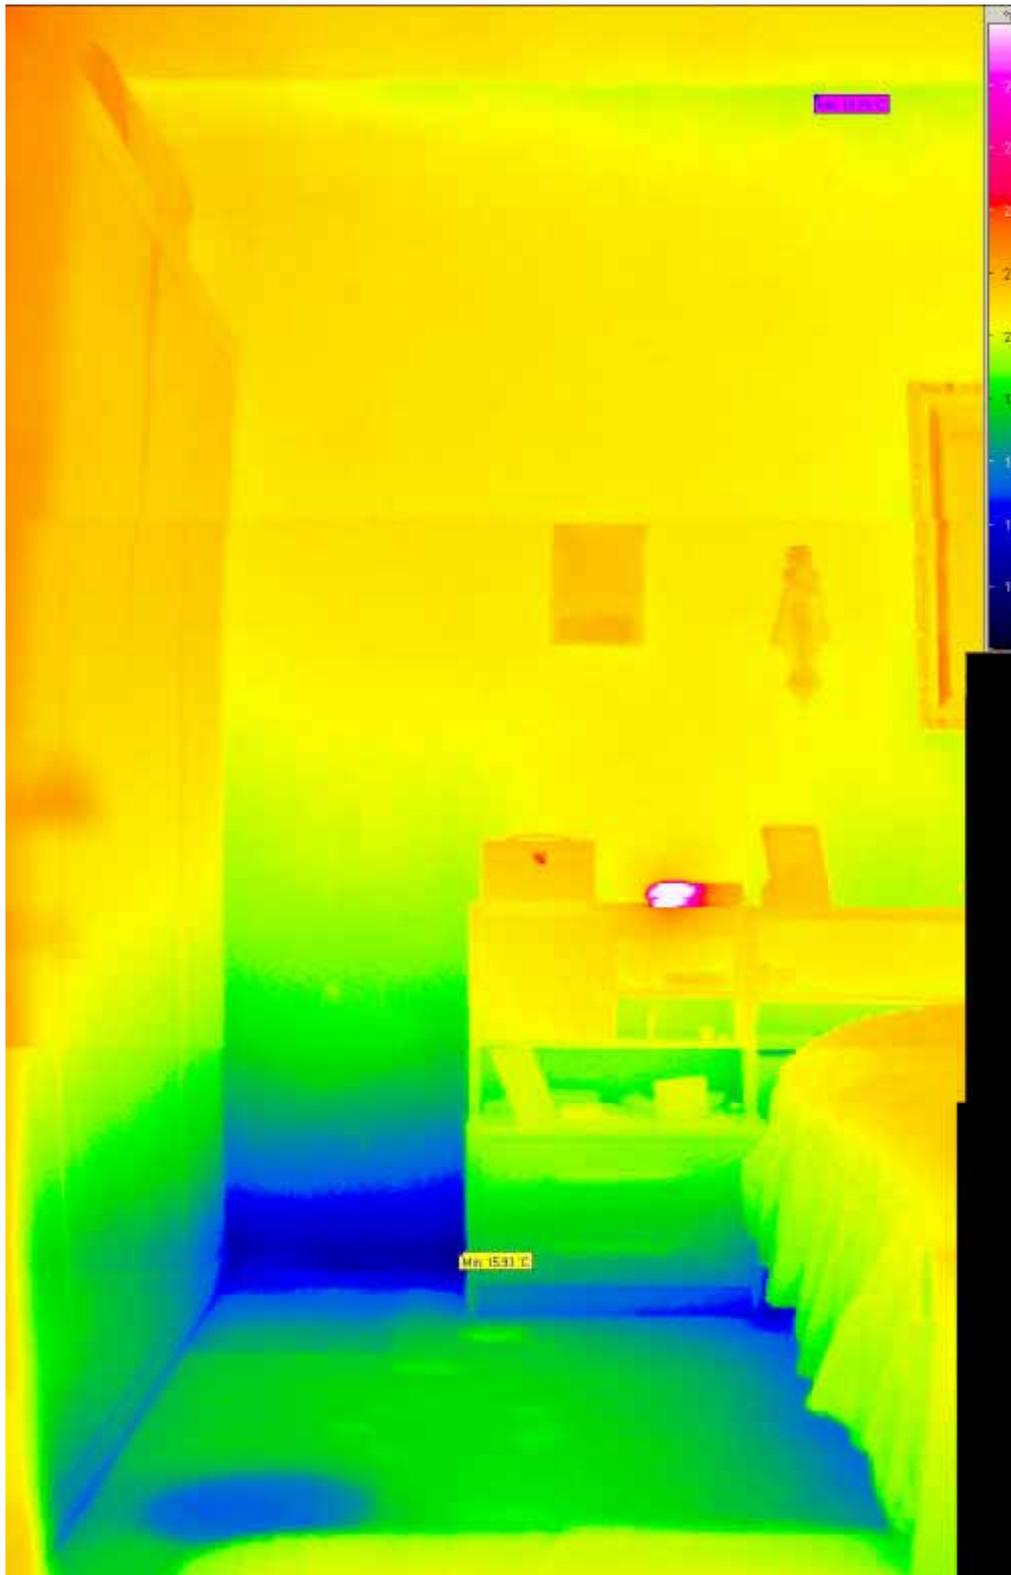
Abbildung 158: Thermografie der Nordaußenwand im Nordostzimmer des EG (zusammengesetzte Aufnahme). Wieder ist die Fußpunktwärmebrücke deutlich erkennbar, auch hier liegt die Oberflächentemperatur mit ca. 16 °C deutlich über (kritischen) 13 °C. Der "runde blaue Fleck" unten links kennzeichnet eine Stelle, auf welcher kurz vor der Aufnahme noch ein Korb stand. Durch die Kellerdeckendämmung ist auch eine solche nutzungsbedingte Innendämmung nicht mit dem Problem einer unzulässigen Temperaturabsenkung verbunden. Der "heiße Fleck" zeigt Standby-Verluste des Radioweckers.

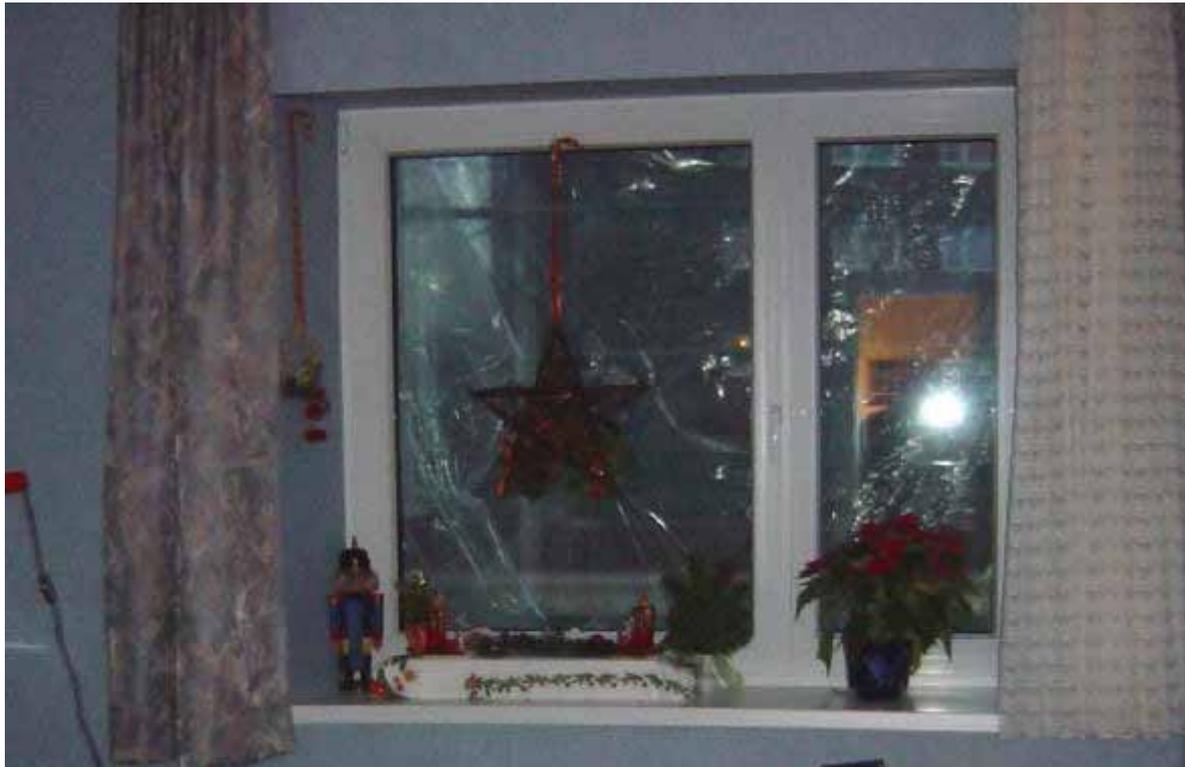
Abbildung 159: Fenster im Nordzimmer des EG.

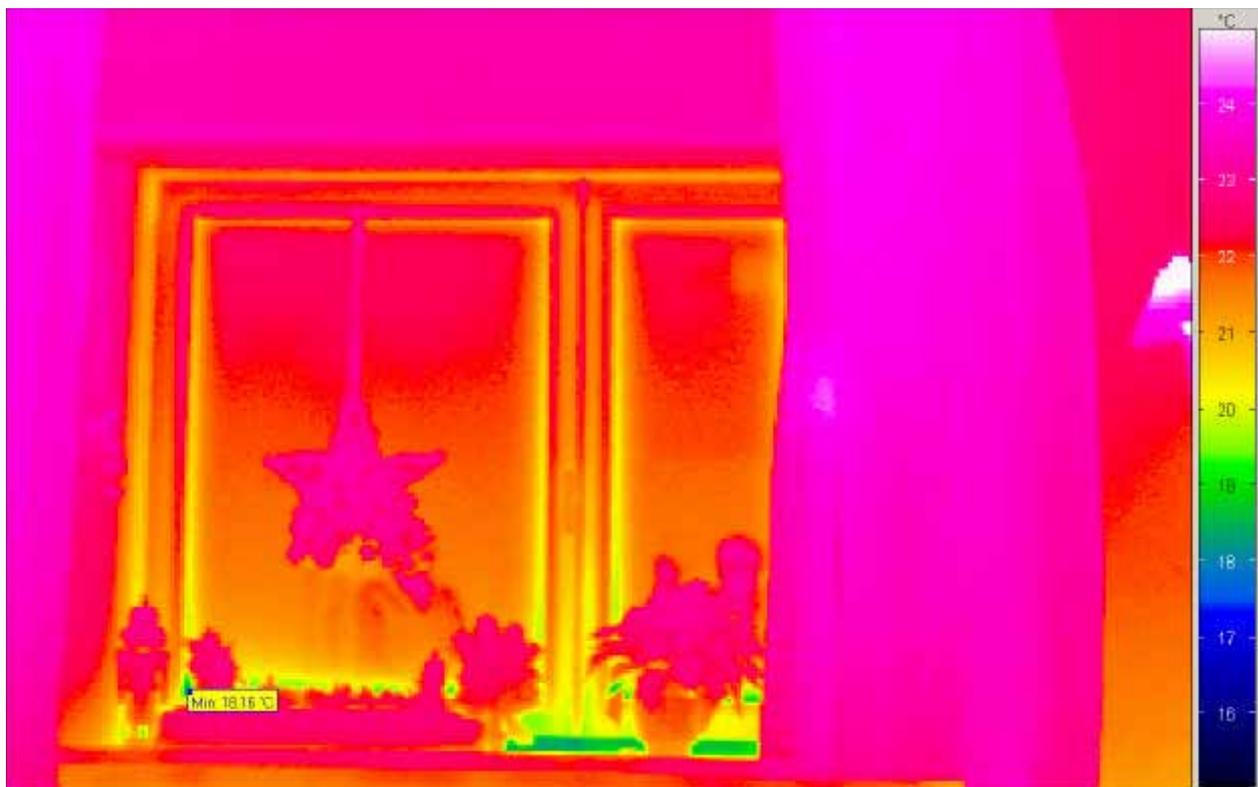
Abbildung 160: Thermografie des Fensters im Nordzimmer: Verglasungsrand und Einbauwärmebrücken sind erkennbar, kein Hinweis auf Mängel.

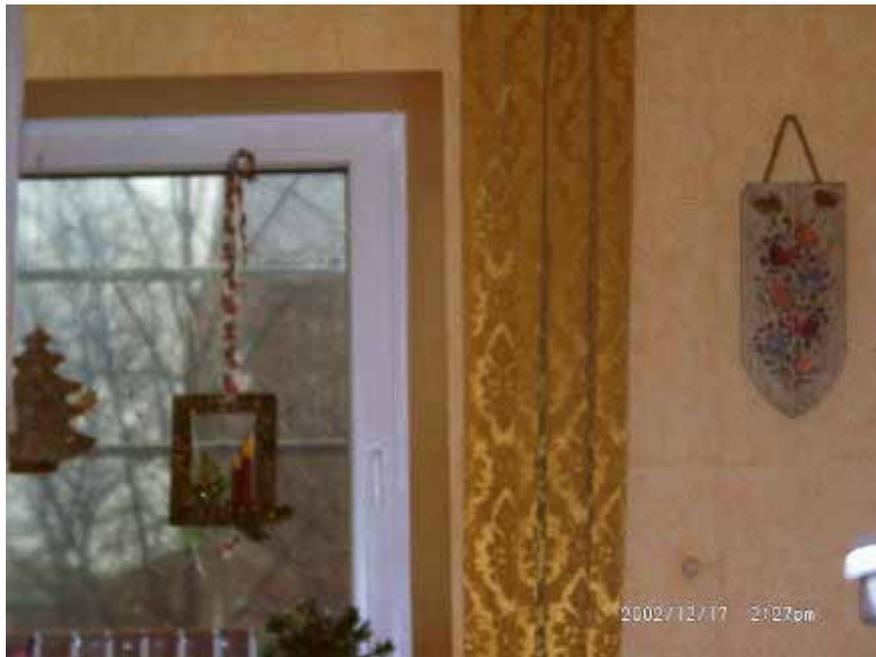
Abbildung 161: Fenster und Außenwand der "Kammer Nord"

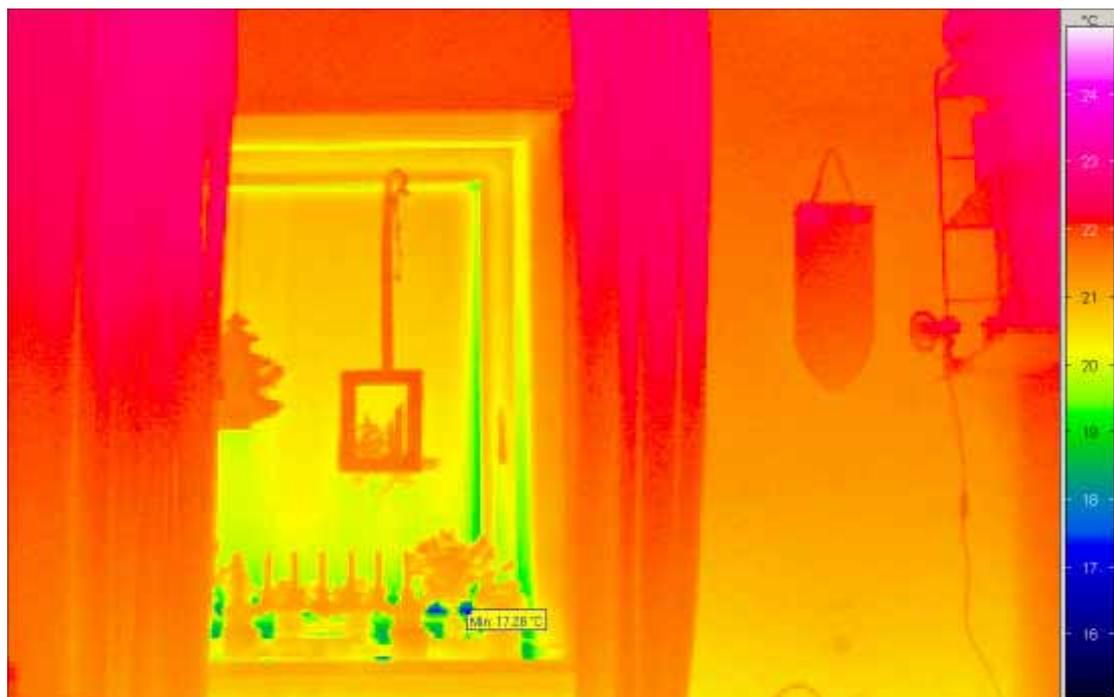
Abbildung 162: Thermografie von Fenster und Außenwand in der "Kammer Nord". Das Bild zeigt keine Hinweise auf Mängel.

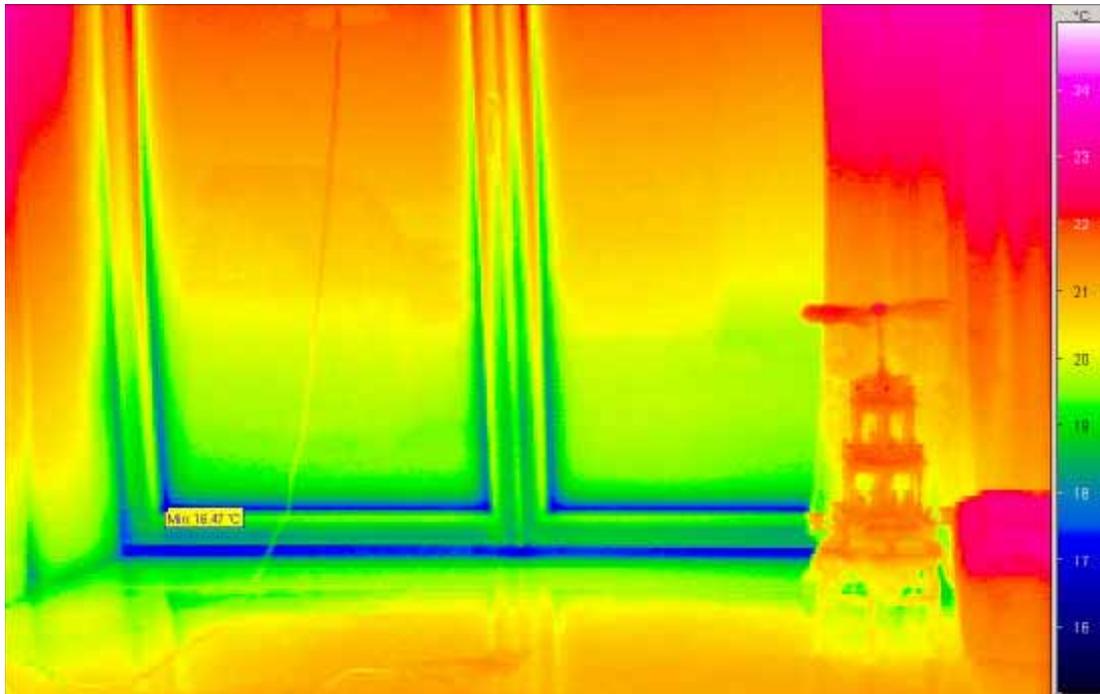
Abbildung 163: Thermografische Aufnahme des Wohnzimmerfensters, vor dem Unterdrucktest (vgl. dazu Abbildung 140). Die niedrigste Temperatur liegt am Rand der Verglasung vor (Wärmebrücke durch Randverbund-Abstandhalter).

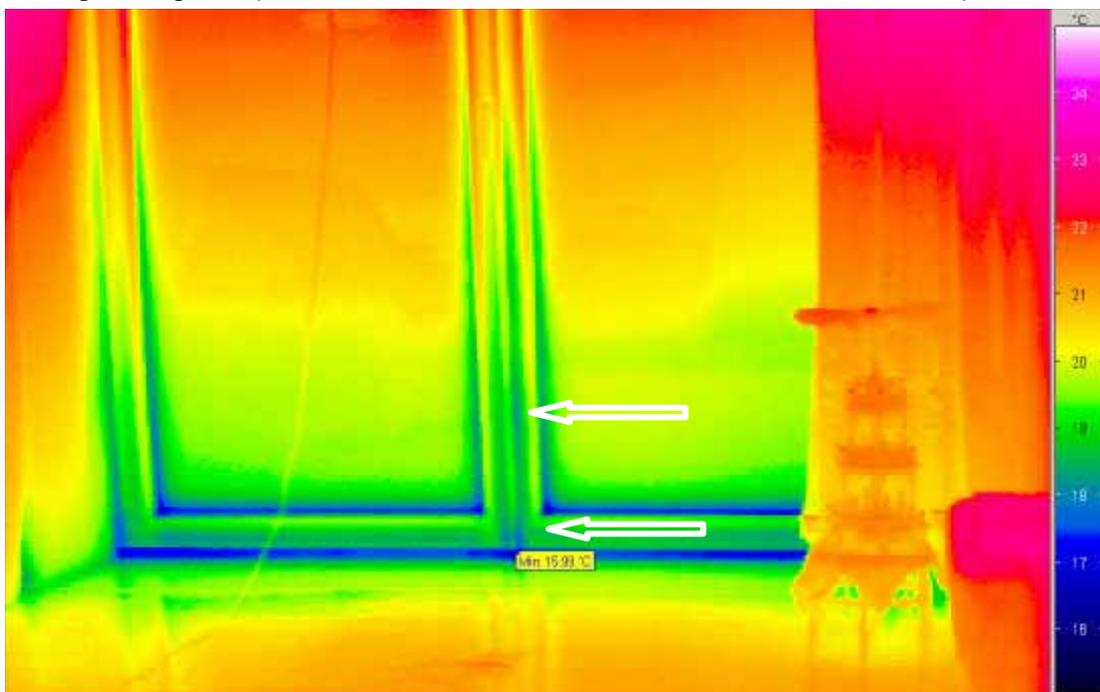
Abbildung 164: Der gleiche Ausschnitt nach ca. 15 Minuten Unterdruck von 50 Pa durch die Blowerdoor von Anbus. Die Unterschiede in den beiden Aufnahmen sind extrem gering. Durch leichte Undichtheiten an den Ecken der Flügelrahmen im Bereich des Stulp sind dort geringfügige Temperaturabsenkungen und kleine Kaltluftfahnen (Pfeile) zu erkennen. Das Fenster ist außerordentlich gut luftdicht.

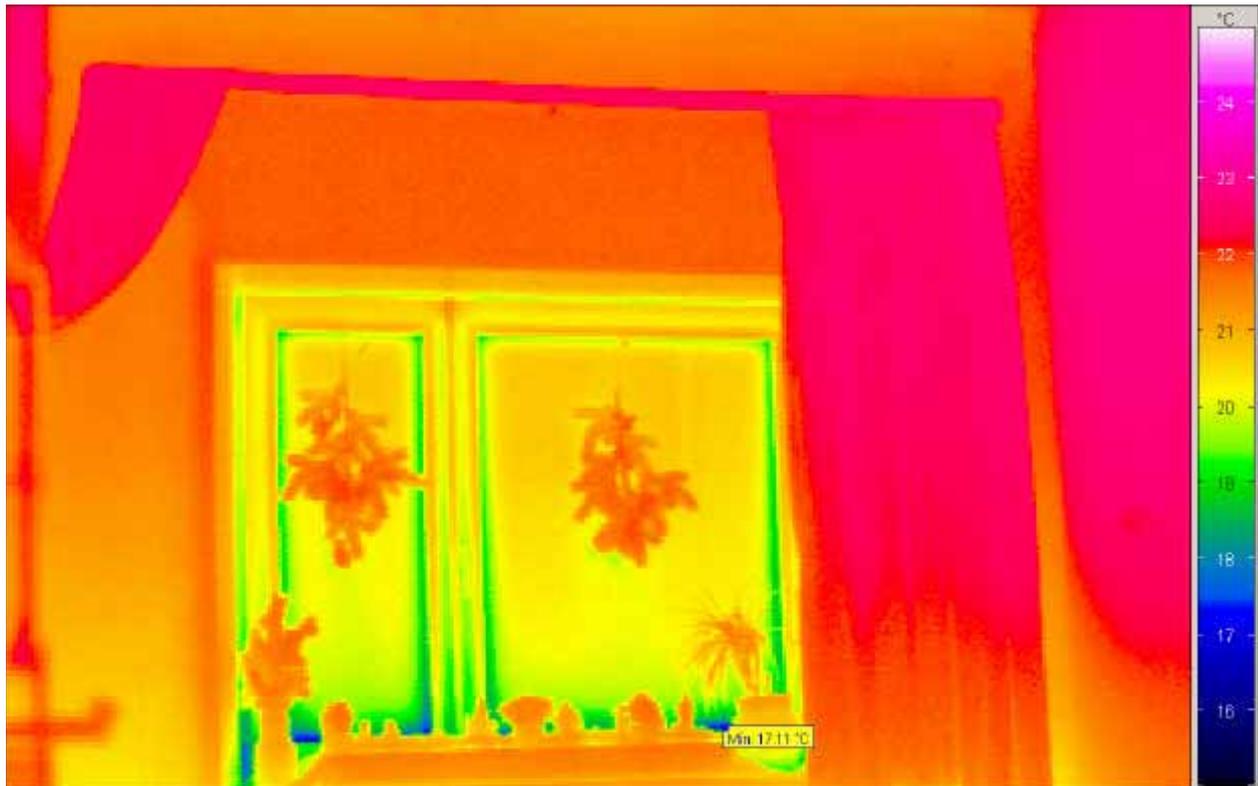
Abbildung 165: Thermografische Aufnahme des Zimmerfensters (Raum östlich des Wohnzimmers) ohne Unterdruck.

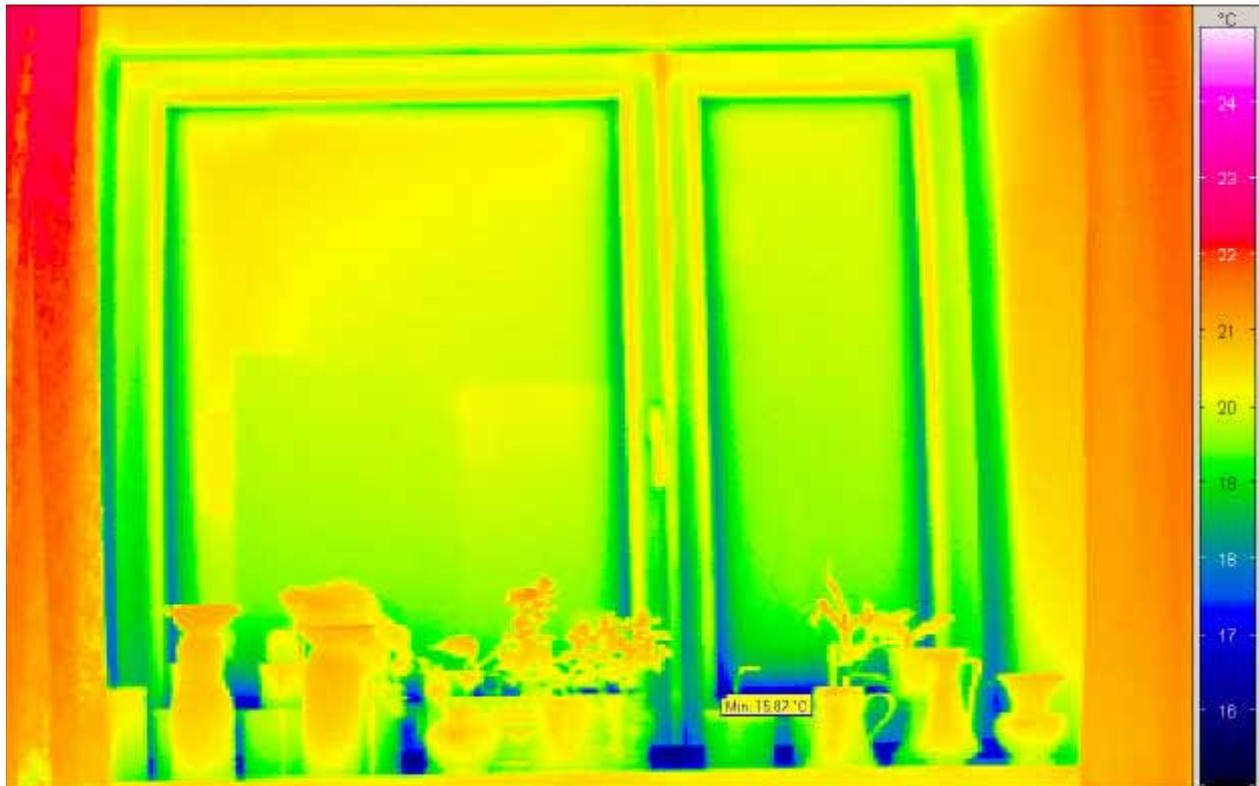
Abbildung 167: Thermografische Aufnahme des Ostzimmerfensters ohne Unterdruck (identisch mit Abbildung 149).

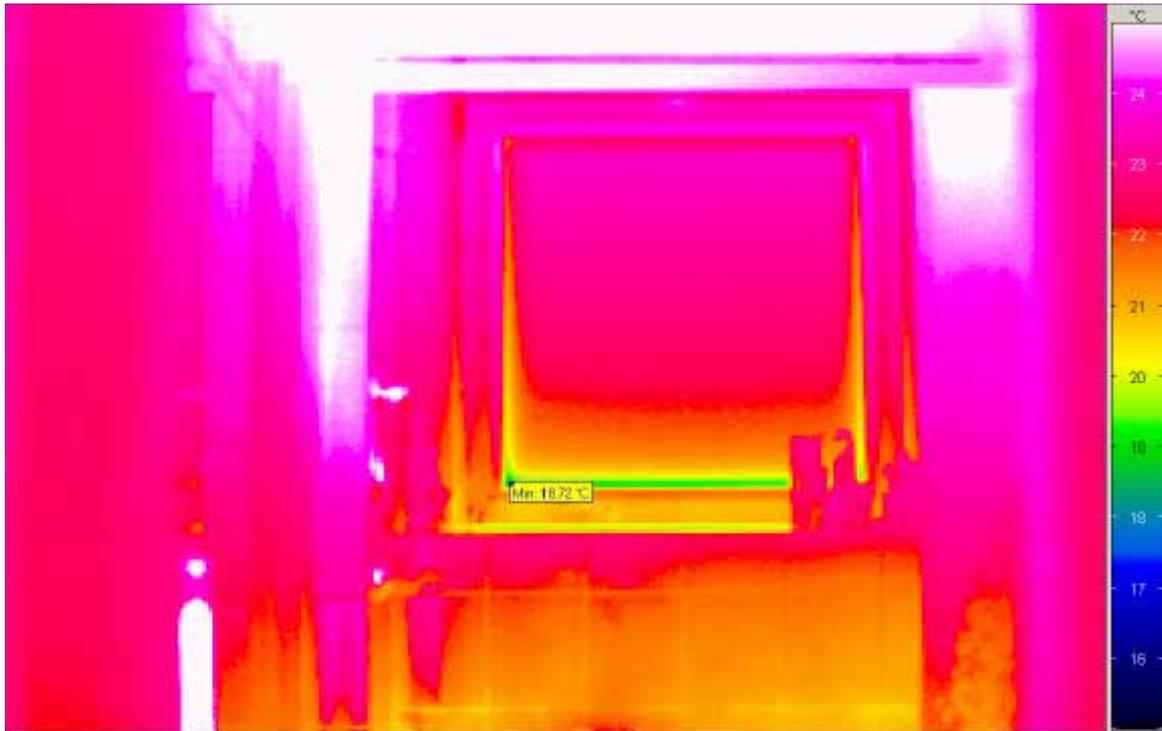
Abbildung 169: Thermografische Aufnahme des Badezimmerfensters ohne Unterdruck (identisch mit Abbildung 151).

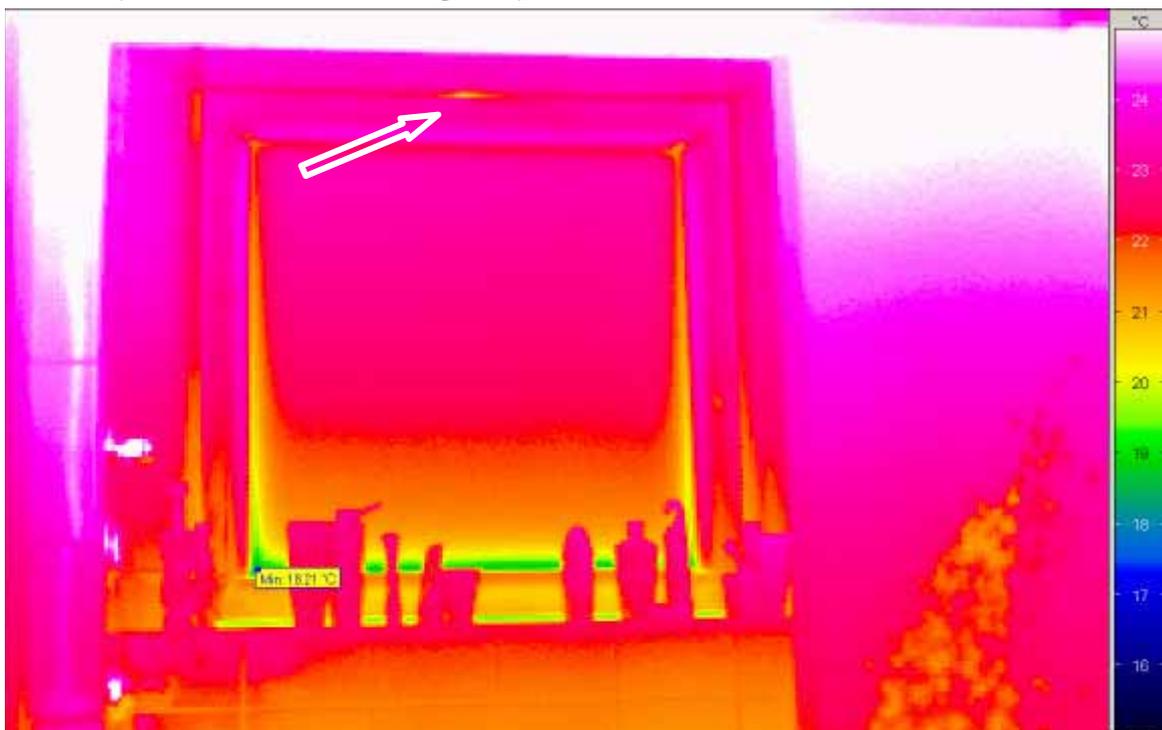
Abbildung 170: Dieses Fenster nach ca. 15 Minuten Unterdruck von 50 Pa. Hier ist nur im Bereich des oberen Anschlages eine ganz leichte Undichtheit zu erkennen. Das Fenster ist außerordentlich luftdicht.

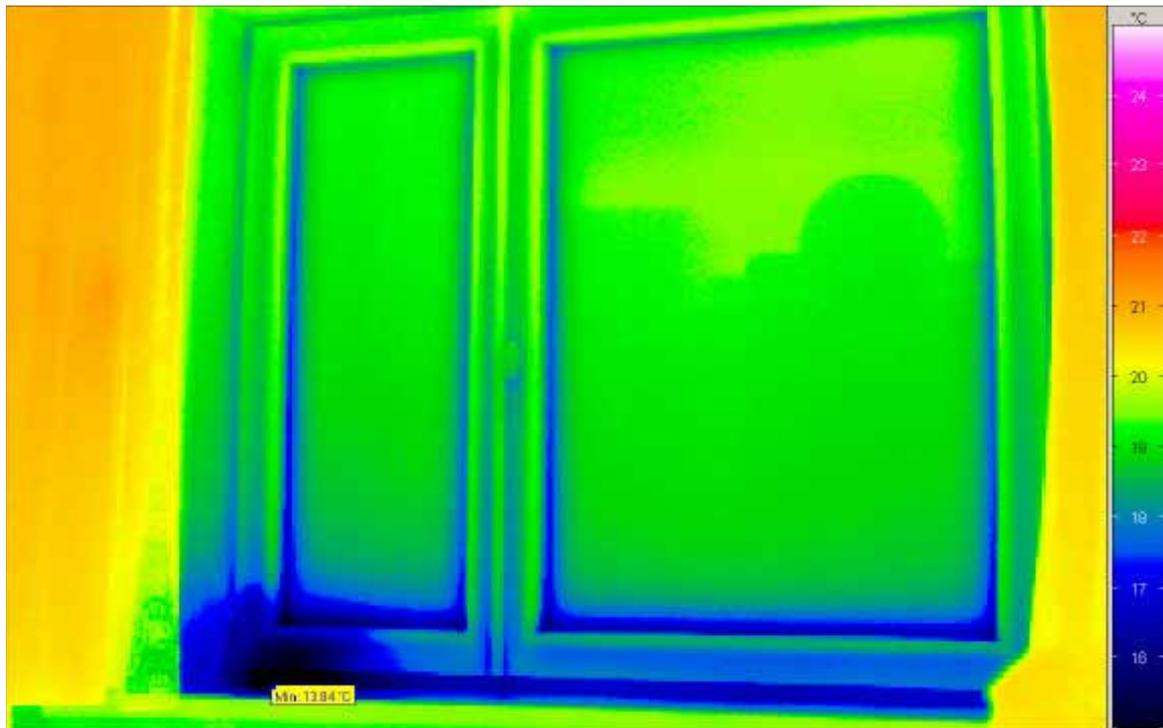
Abbildung 171: Thermografische Aufnahme des Nordostzimmerfensters ohne Unterdruck. Der linke Fensterflügel ist unten links stark ausgekühlt. Hier lag vor der Aufnahme ein Stoffpaket als temporäre Innendämmung.

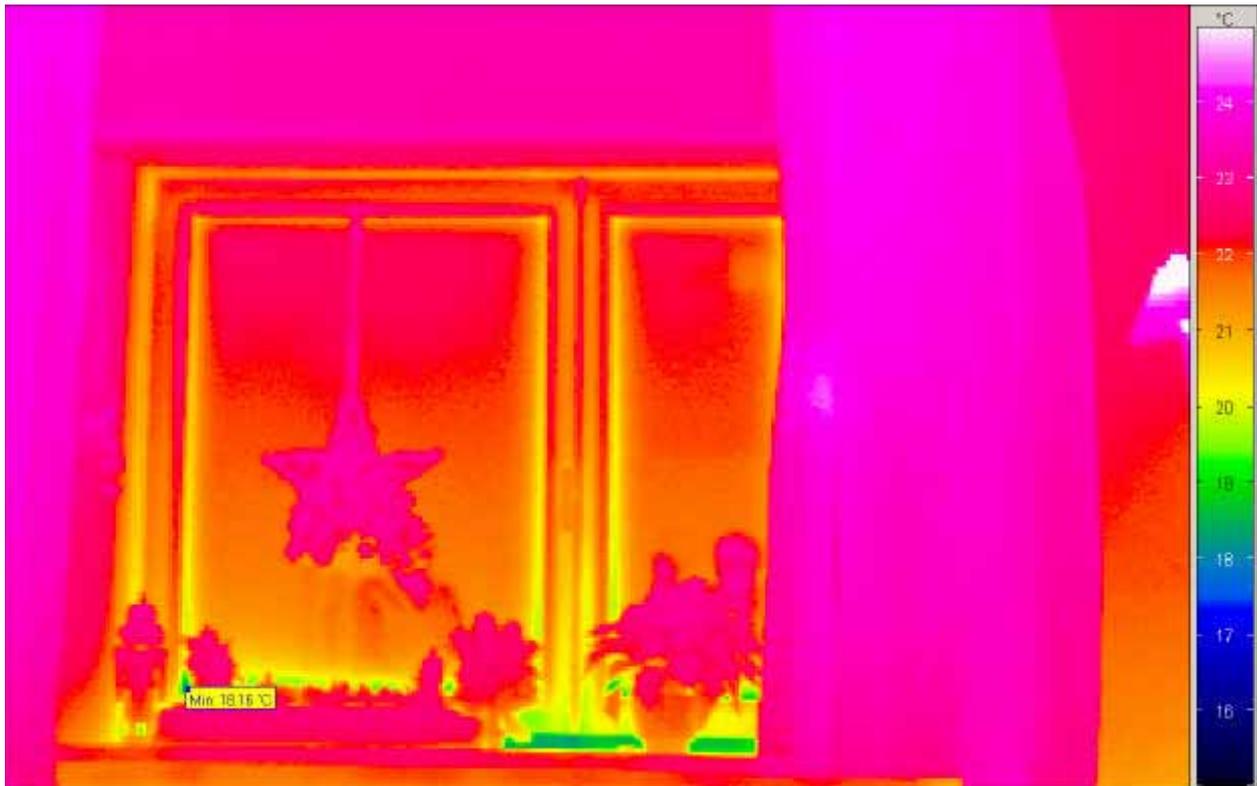
Abbildung 173: Thermografische Aufnahme des Nordzimmerfensters ohne Unterdruck (identisch mit Abbildung 160).

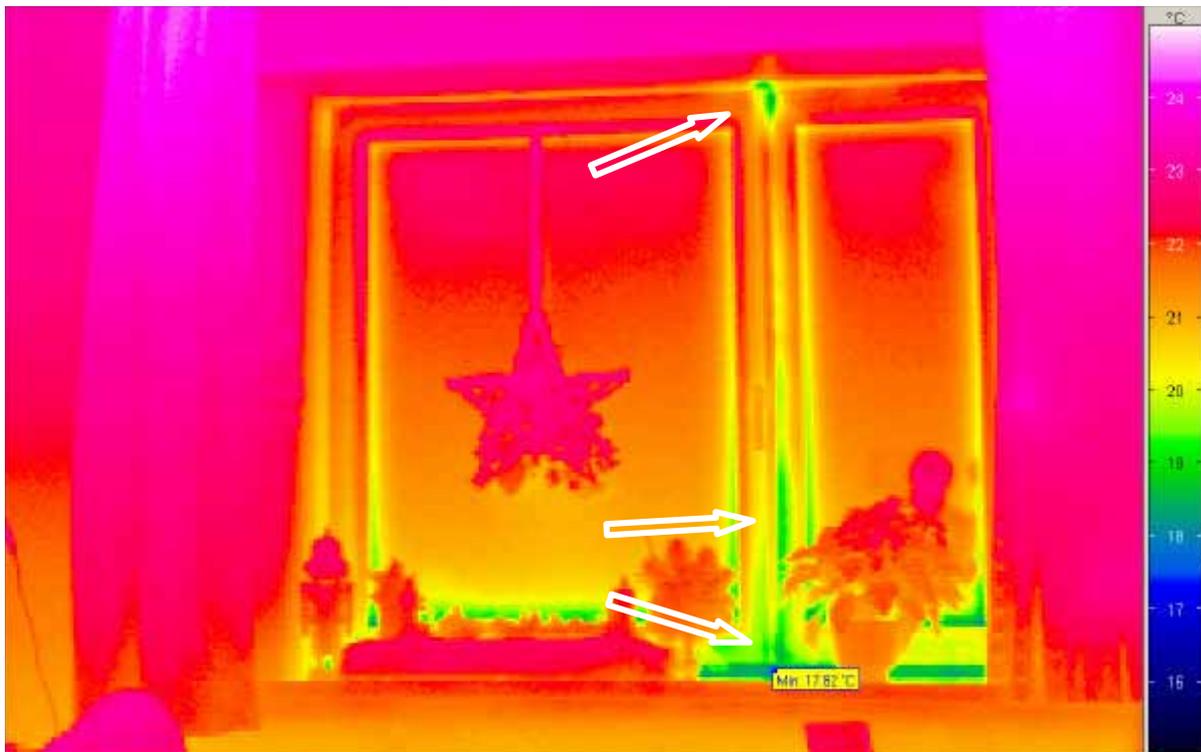
Abbildung 174: Dieses Fenster nach ca. 15 Minuten Unterdruck von 50 Pa. Wie bei den anderen Fenstern sind unbedeutende Undichtheiten im Bereich des Stulpanschlages zu erkennen. Das Fenster ist außerordentlich gut luftdicht.

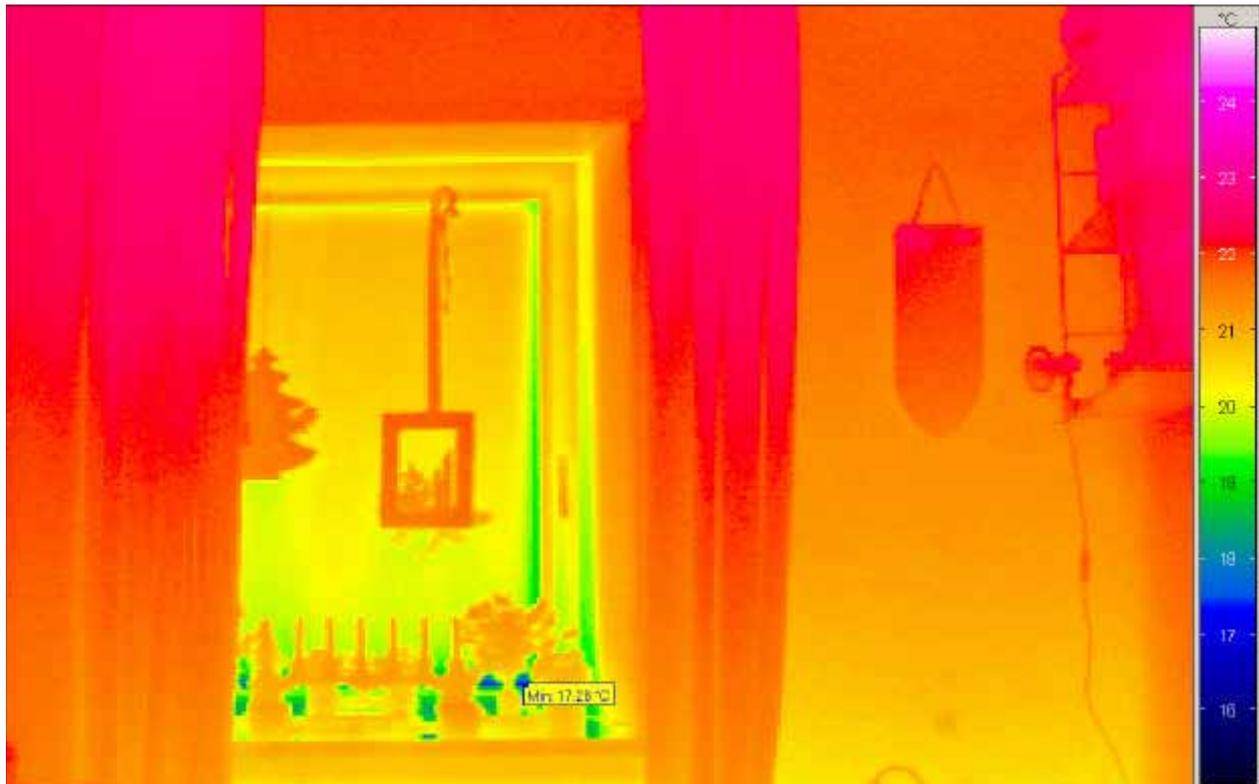
Abbildung 175: Thermografische Aufnahme des Nordkammerfensters ohne Unterdruck (identisch mit Abbildung 162).

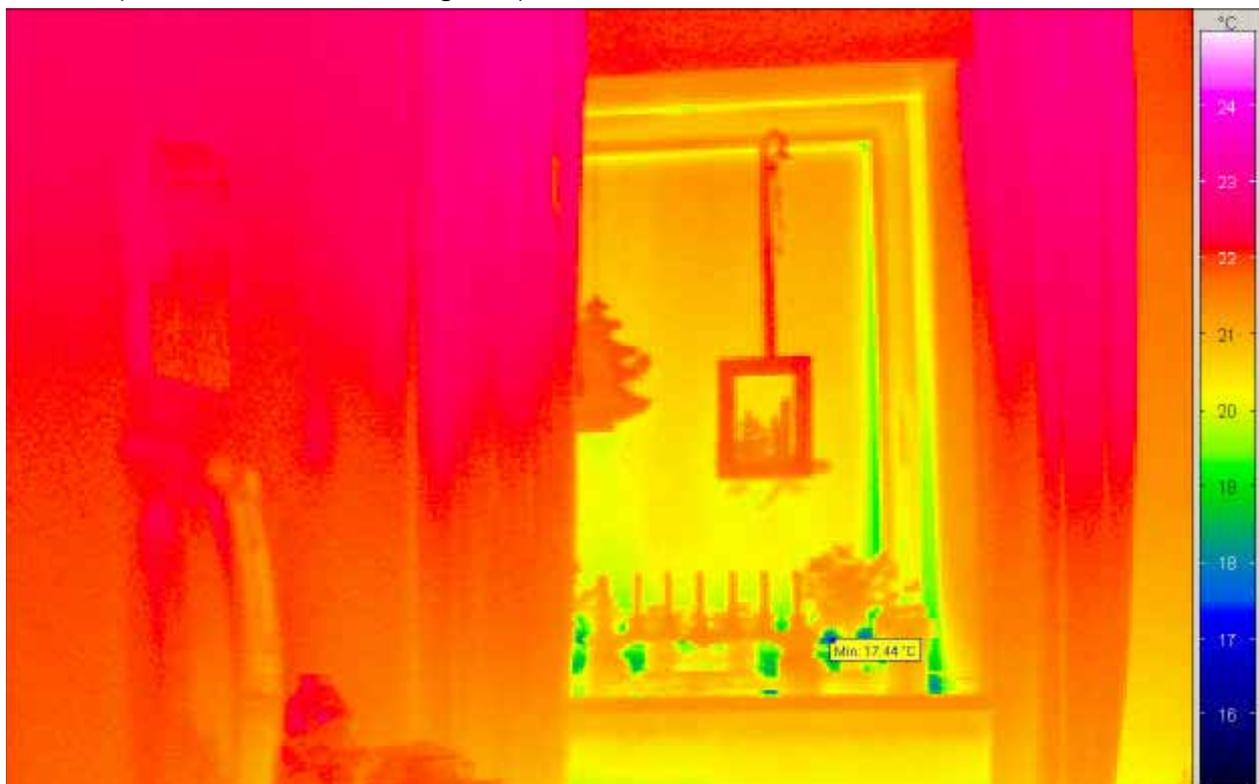
Abbildung 176: Dieses Fenster nach ca. 15 Minuten Unterdruck von 50 Pa. Es sind keine bedeutenden Veränderungen erkennbar. Das Fenster ist außerordentlich gut luftdicht.

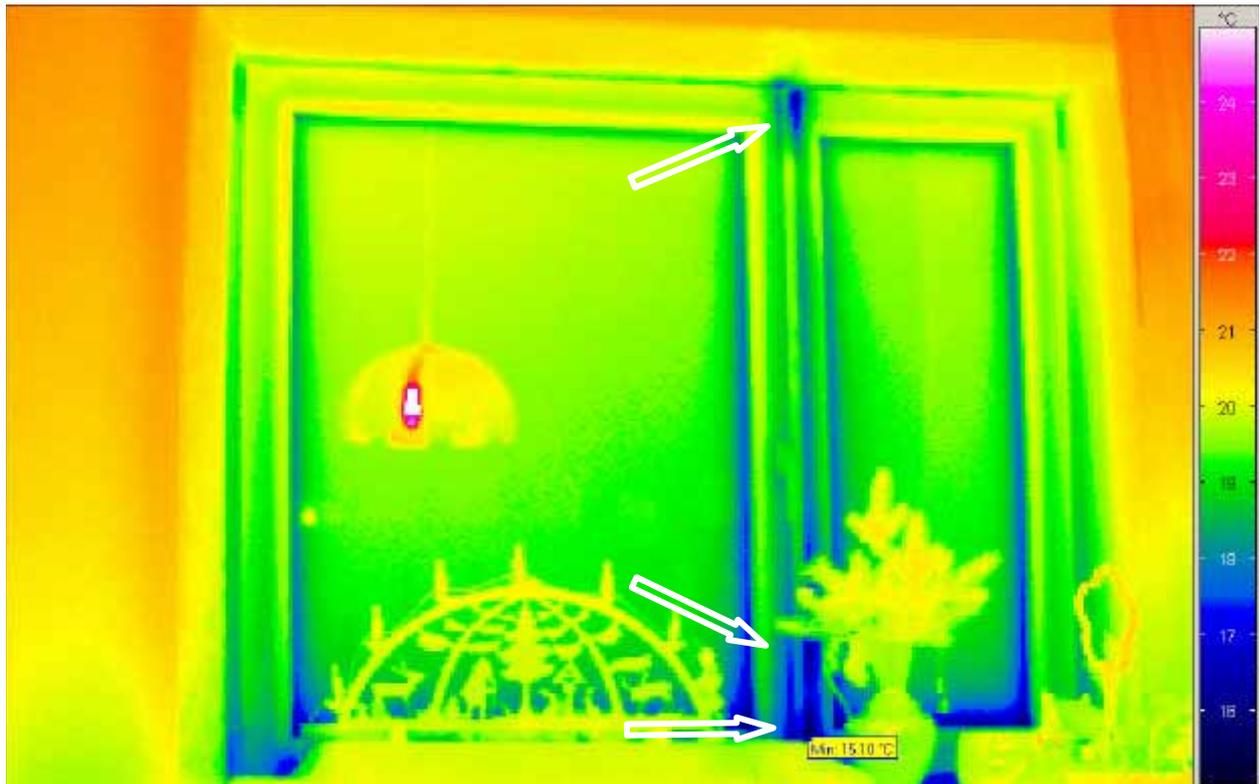
Abbildung 177: Das Küchenfenster nach ca. 15 Minuten Unterdruck von 50 Pa. Es sind die Kaltluftfahnen der von den anderen Fenstern her bereits bekannten Anschlagstellen zu erkennen. Das Fenster ist außerordentlich gut luftdicht.

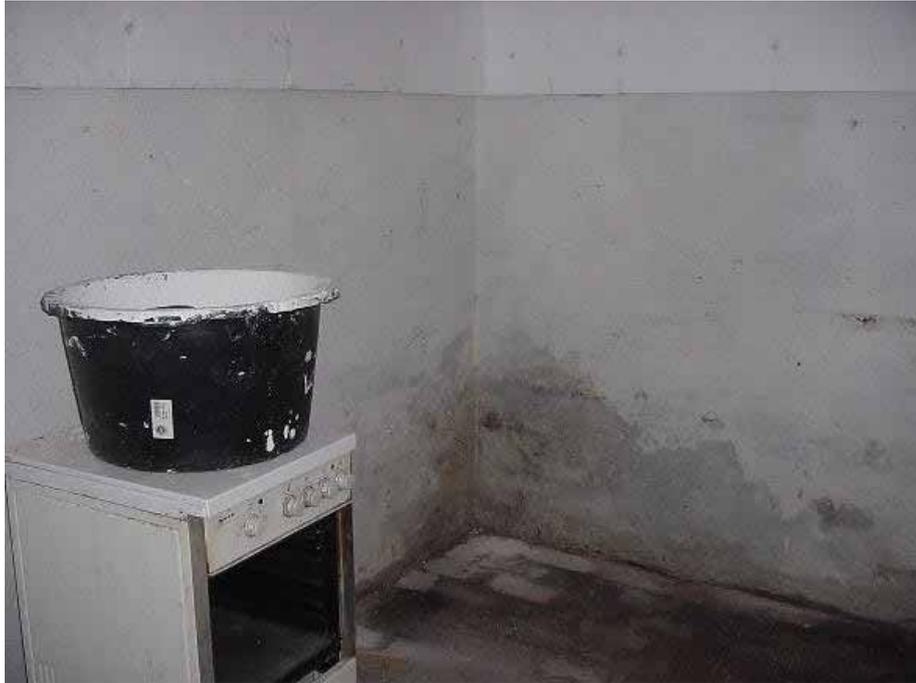
Abbildung 1: (Q119) Randdämmstreifen der Kellerdeckendämmung (oben), noch ohne Spachtelung an der Nordostecke des Hauses (Aufnahme am 17.12.2002). Die optische Aufnahme lässt erkennen, dass die Außenwand hier im unteren Bereich feucht ist. Dies war zwischen Architekt und Bauherrschaft im Vorfeld der baulichen Modernisierung bereits besprochen worden; die Entscheidung der Bauherrschaft war, hier zunächst über die ohnehin geplanten Maßnahmen (wie die Perimeterdämmung) nichts Zusätzliches zu unternehmen. Das PHI schlägt vor, die Entwicklung der Feuchtigkeit an dieser und den anderen Stellen im Keller weiter zu beobachten.

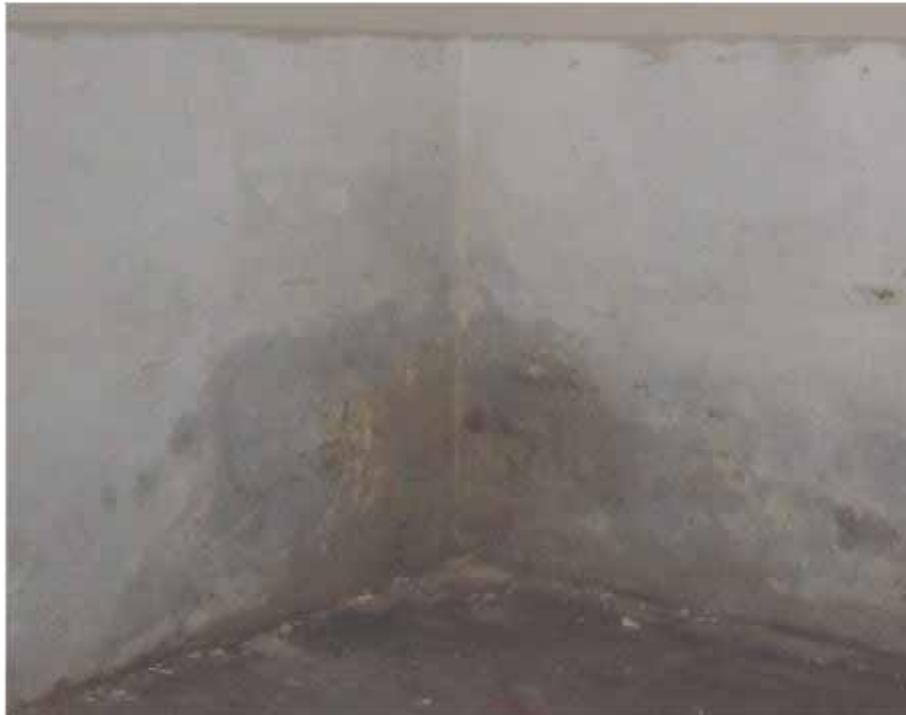
Abbildung 2: Selbe Stelle am 05.03.2003. Die optische Aufnahme lässt den feuchten Bereich immer noch erkennen. Der Eindruck vor Ort war jedoch, dass sich die Situation gebessert hat.

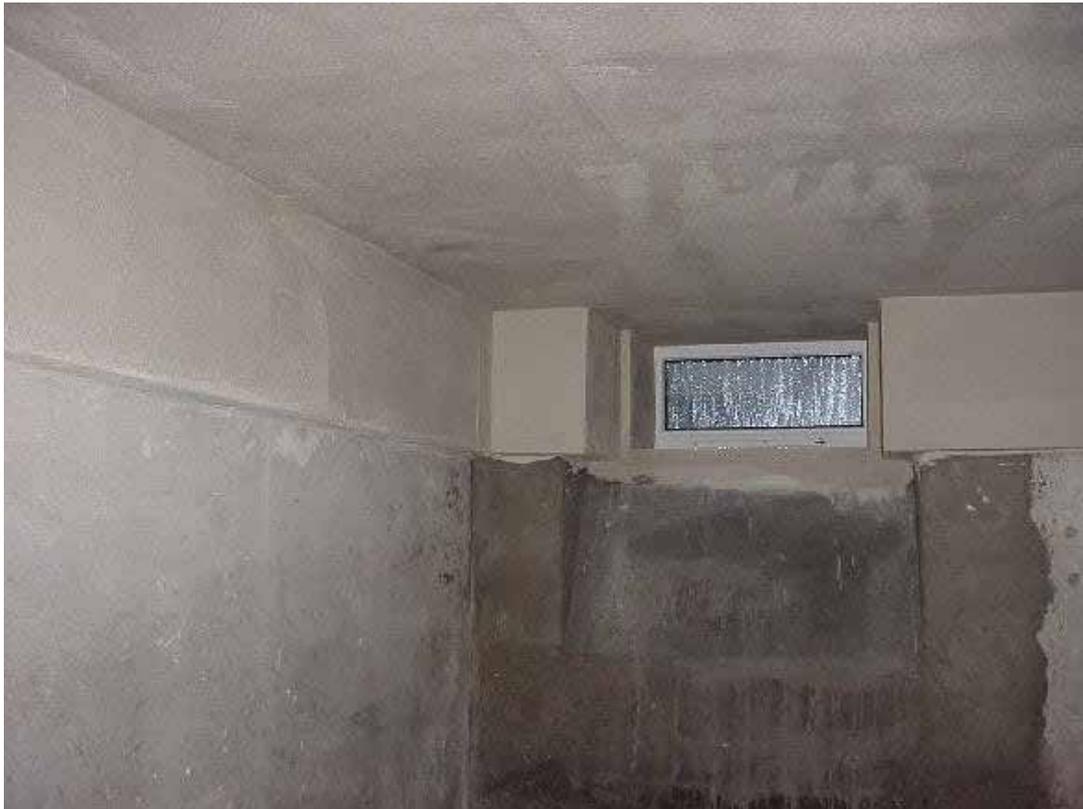
Abbildung 5: (Q125) Dämmung der Kellerdecke, Südseite, mit neuem Kellerfenster. Die Wand unterhalb des Fensters ist neu verputzt worden.
