Jean-Paul-Platz 4 in Nürnberg – energetische Gebäudesanierung mit Faktor 10

Abschlussbericht der wissenschaftlichen Begleitforschung

Auftraggeber: WBG Nürnberg GmbH, Glogauer Straße 70, 90473 Nürnberg

Nürnberg 2005

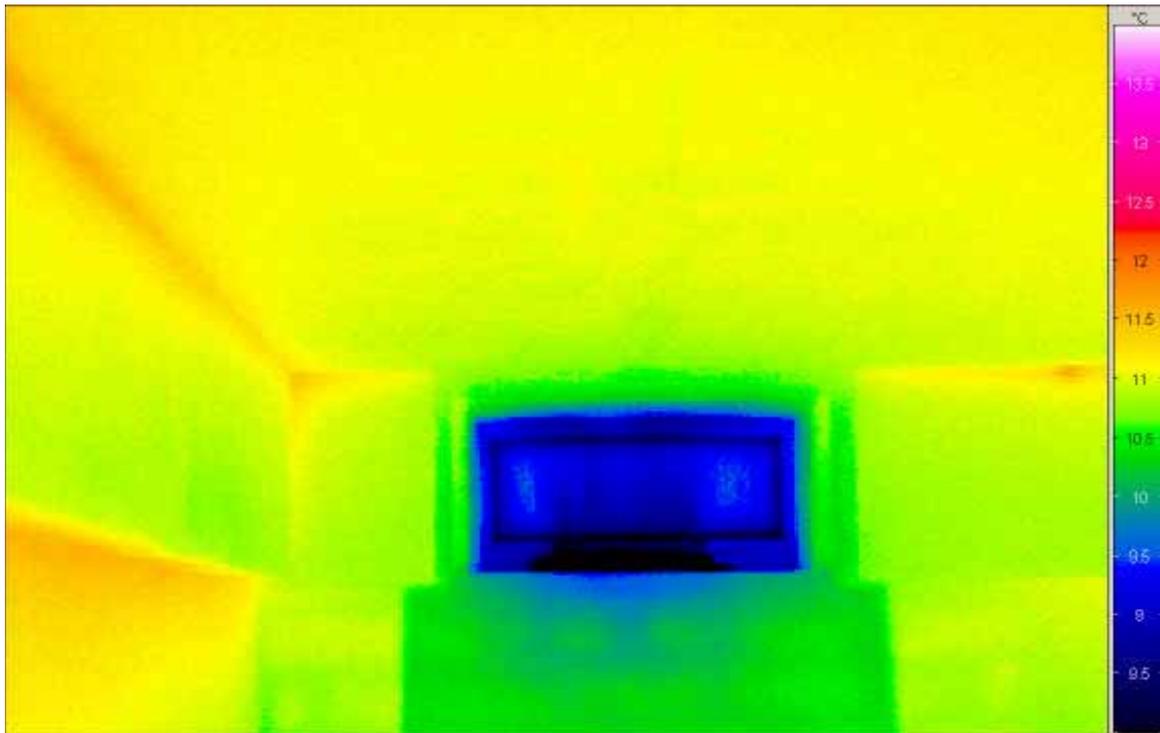
Abbildung 6: (Q126) Auf der zugehörigen Thermografie vom 17.12.2002 sind die Steinfugen der gemauerten Wand erkennbar. Die Decke ist sehr gleichmäßig wirksam gedämmt. Die warm unter dem Randdämmstreifen hervortretende Innenwand ist links erkennbar. Auch am Kellerfenster zeichnet sich die Glasrandwärmebrücke ab, noch deutlicher allerdings der Außenlufteintritt durch den Außenluftdurchlass. Die Bilder zeigen den planerisch gewünschten und korrekt ausgeführten Zustand.

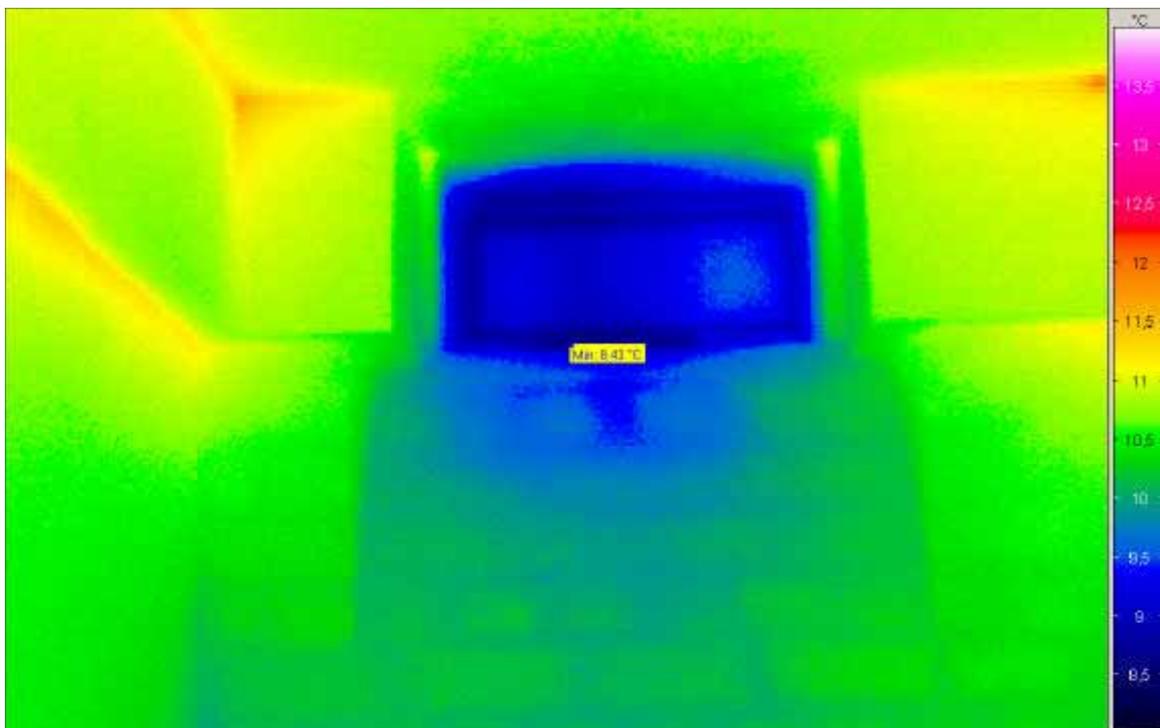
Abbildung 7: Bei Thermografie am 05.03.2003 lag die Temperatur im Keller (erwartungsgemäß) niedriger, die Außenlufttemperatur jedoch höher. Die Steinfugen sind noch deutlicher erkennbar, die eintretende Außenluft am Außenluftdurchlass ist wärmer.

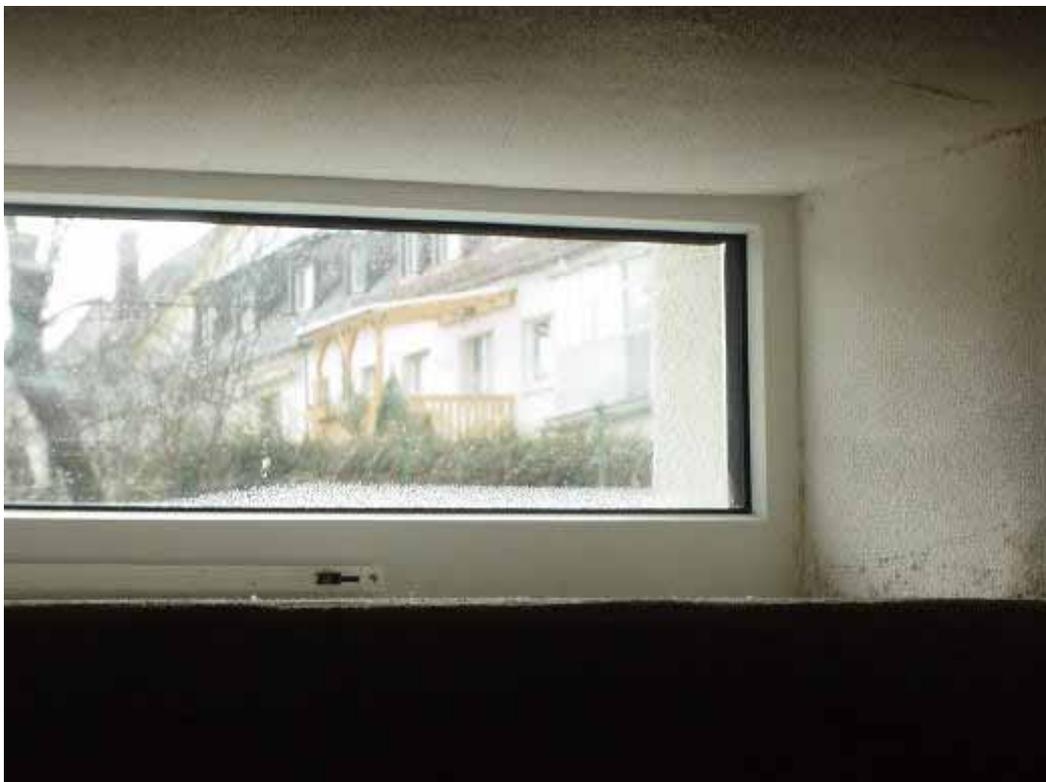
Abbildung 9: Selbes Kellerfenster am 05.03.2003. Tauwasser gibt es jetzt nur noch am unteren Glasrand, da hier die Wärmebrücke des Randverbundes durchschlägt. Die Trocknungsprozesse sind noch nicht abgeschlossen.

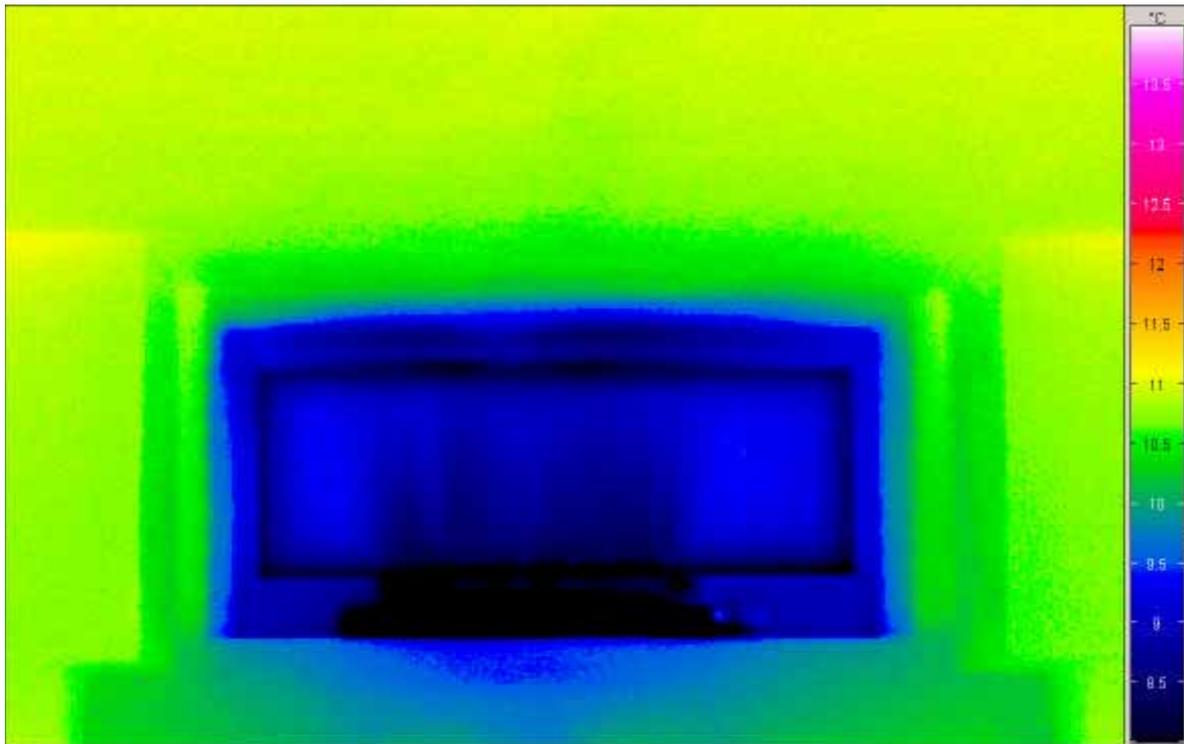
Abbildung 10: Die Thermografie des Fensters am 17.12.2002. Deutlich erkennbar sind die Glasrandwärmebrücke und der Außenlufteintritt durch den Außenluftdurchlass mit Temperaturen um 5 °C (die Außenlufttemperatur lag zwischen 3 und 4 °C).

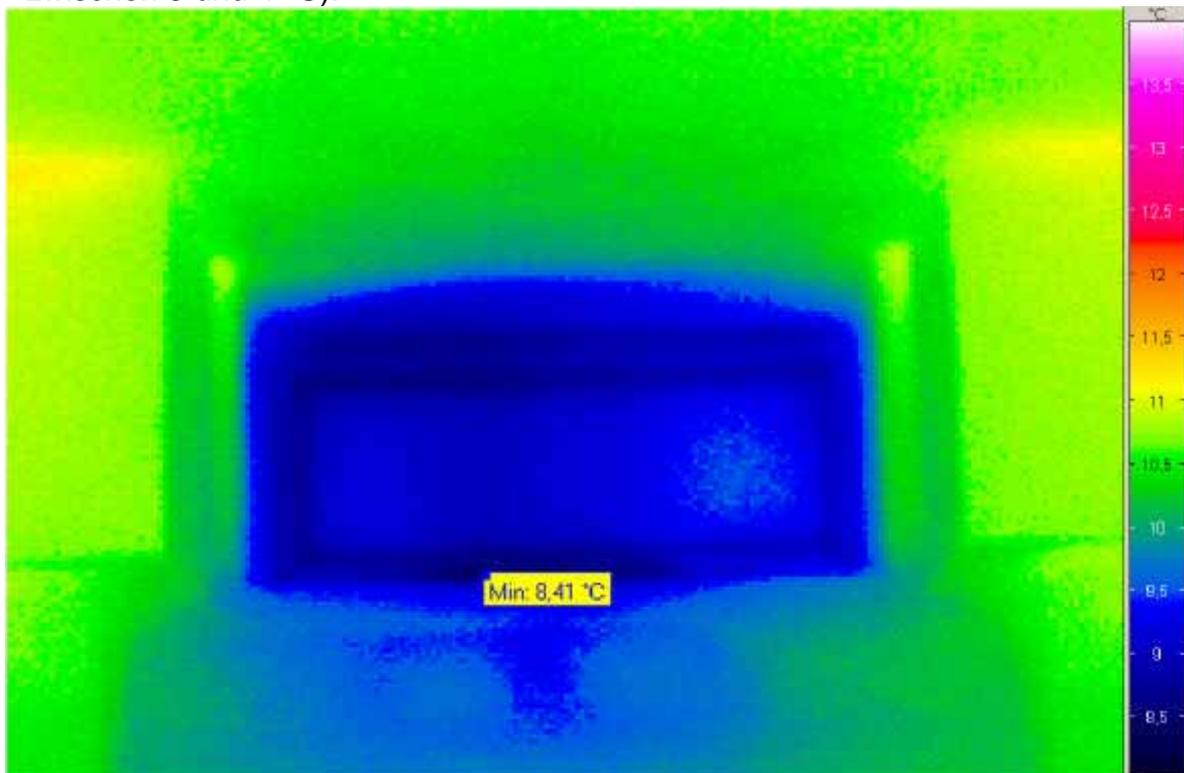
Abbildung 11: Die Thermografie des Fensters am 05.03.2003 (die Außenlufttemperatur lag zwischen 8 und 9 °C).

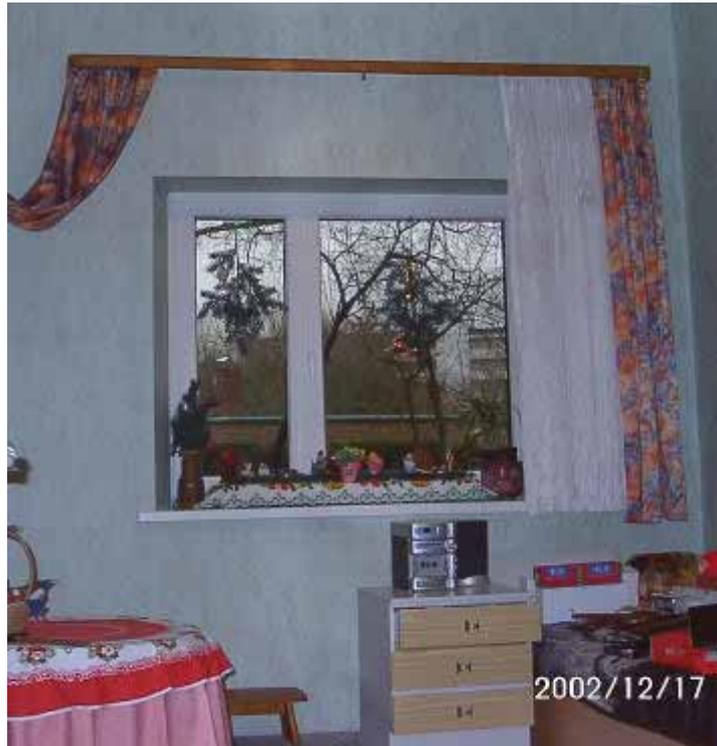
Abbildung 12: (Q143) Außenwand mit Fenster im Raum östlich des Wohnzimmers.

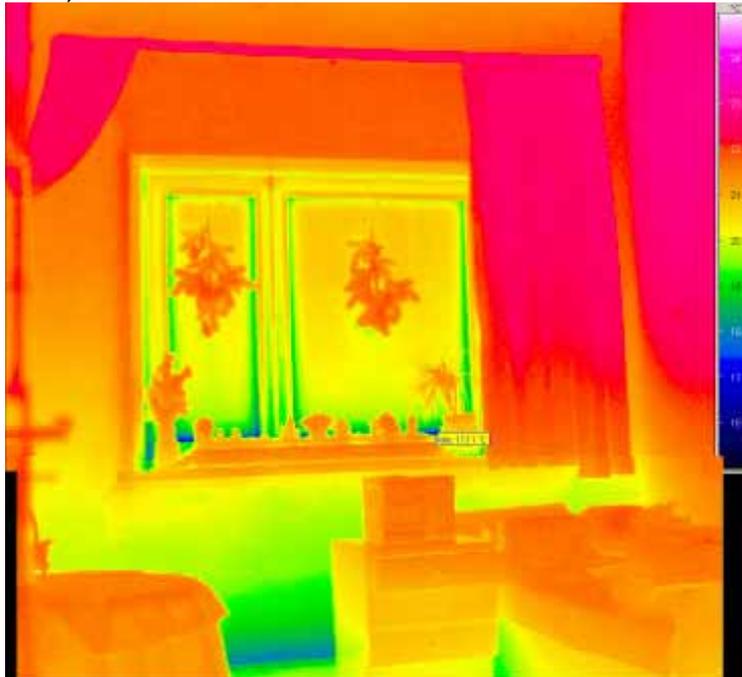
Abbildung 13: (Q144) Die Thermografie vom 17.12.2002) zeigt:

- warme Verglasungs-, Rahmen- und Außenwandoberflächen,
- die Wärmebrücke am Glasrandverbund,
- die Fußpunktwärmebrücke am Übergang Außenwand/Kellerdecke mit Temperaturen von um 18 °C. Hier besteht unter normalen Wohnraumbedingungen keine Gefahr für Schimmelwachstum (Grenze für a_w -Wert 80 %: 13 °C).

Die Berechnungen ließen allerdings noch deutlich höhere Temperaturen in der Kante erwarten. Wir gehen davon aus, dass die Temperaturen noch ansteigen werden, wenn das gesamte Mauerwerk thermisches Gleichgewicht und eine geringere Materialfeuchte erreicht hat.

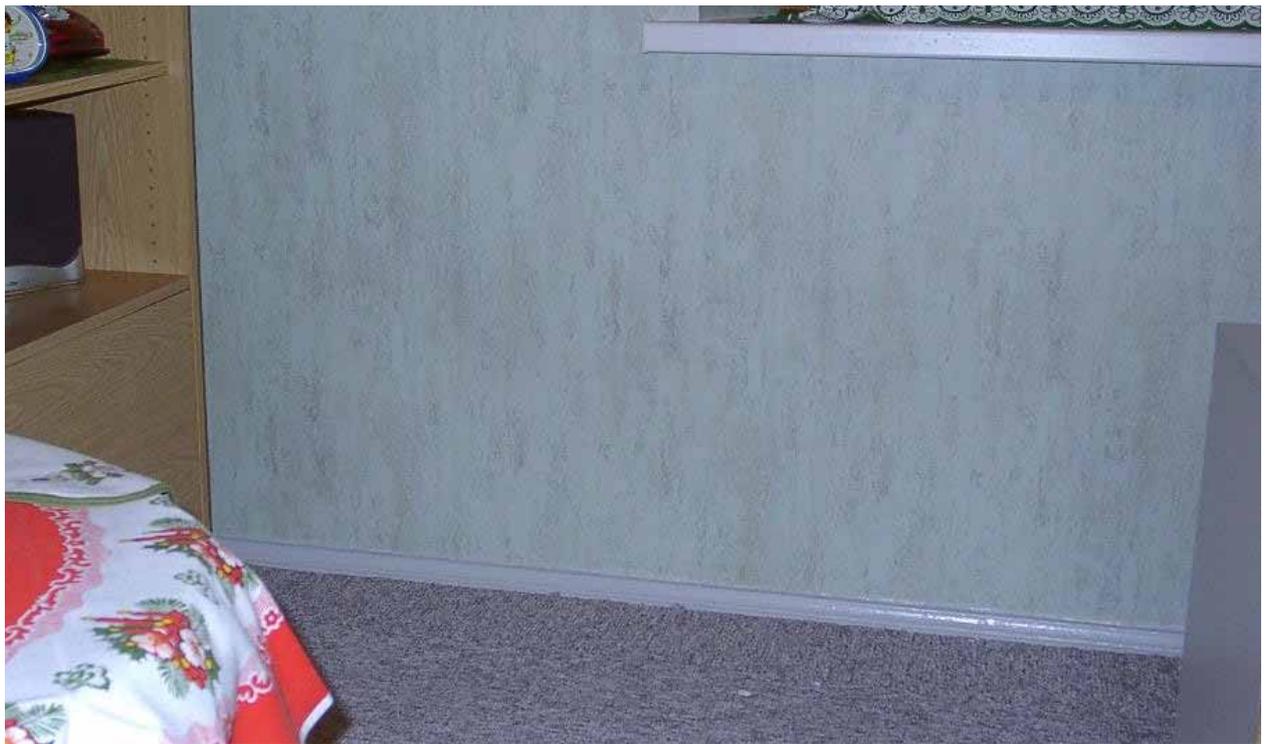
Abbildung 14: (Q145) Außenwandfußpunkt im Raum östlich des Wohnzimmers.

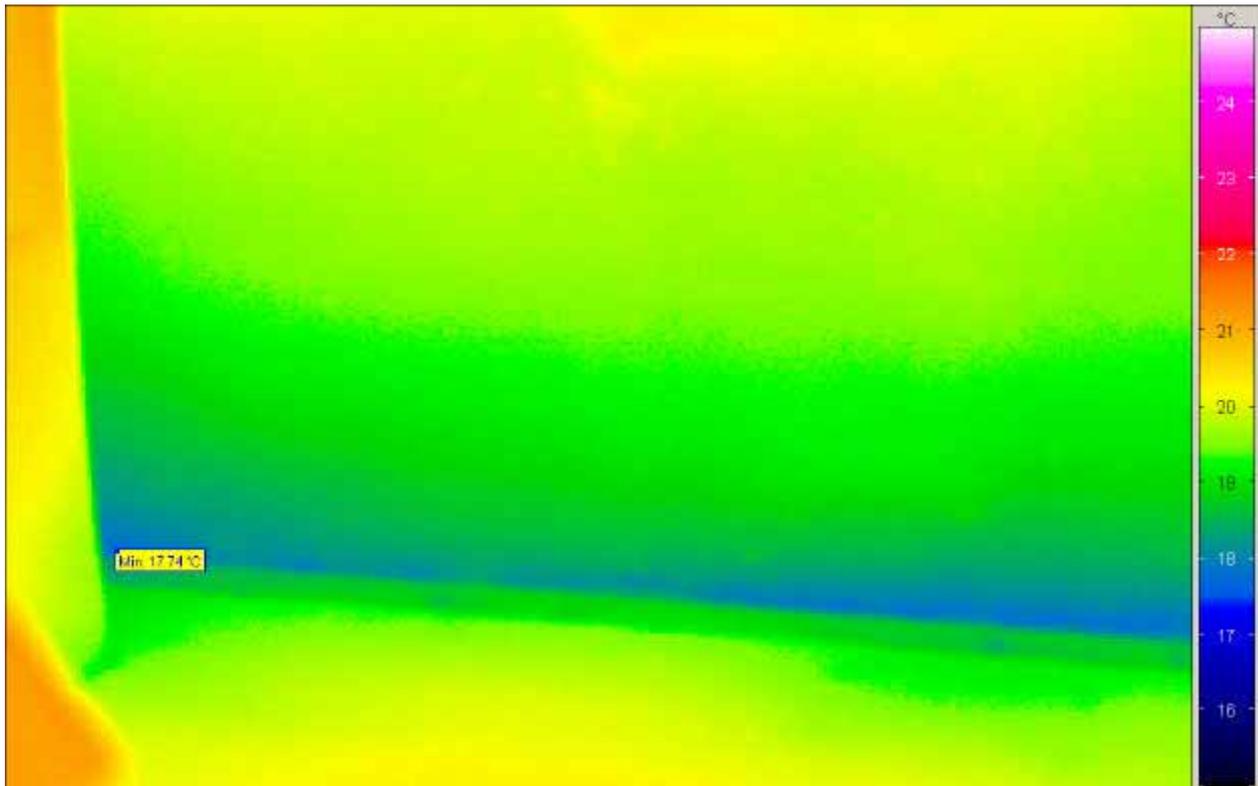
Abbildung 15: (Q146) Thermografie des Fußpunktbereichs der Außenwand am 17.12.2002. Die Temperatur am Anschluss geht gleichmäßig auf etwa 18 °C zurück. Probleme bei normaler Nutzung sind auszuschließen. Die Notwendigkeit der Perimeterdämmung wird hier deutlich: sonst würden die Temperaturen am Fußpunkt weit stärker absinken.

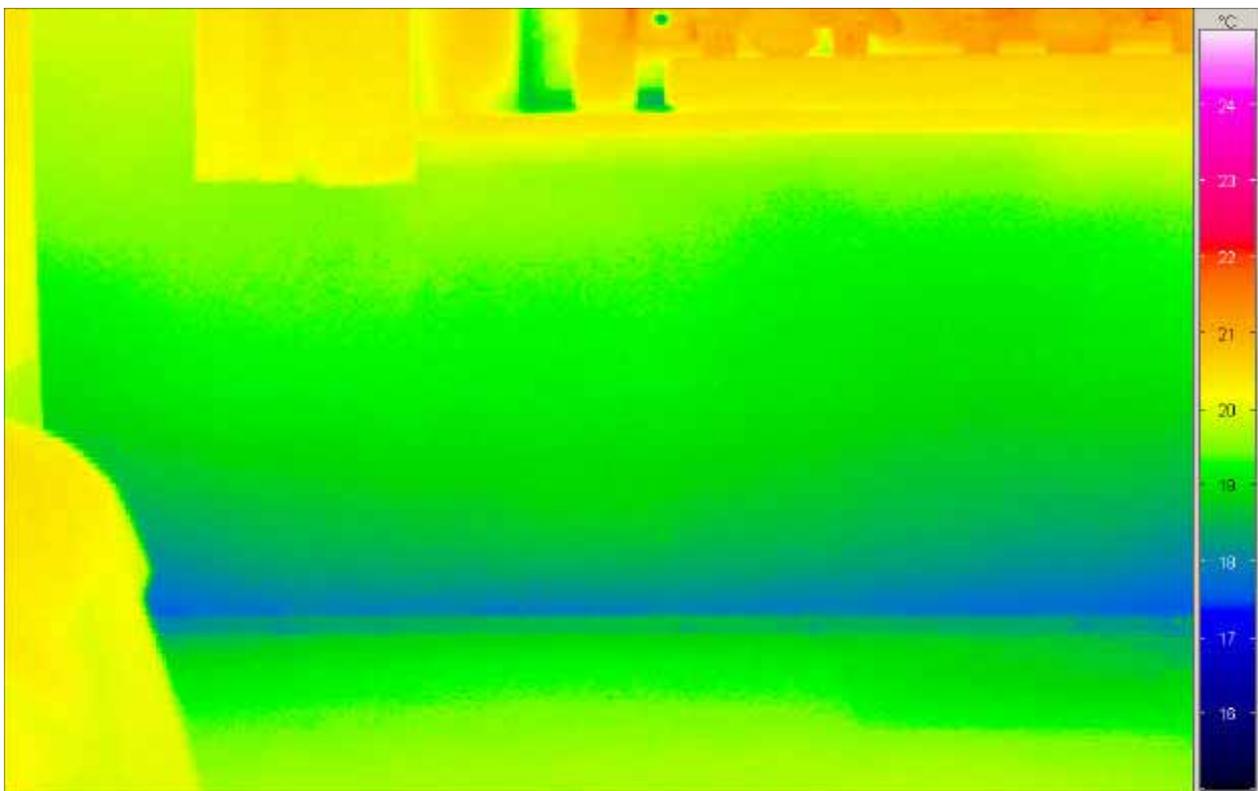
Abbildung 16: Nachthermografie des Fußpunktbereichs der Außenwand am 05.03.2003. Die Temperatur am Anschluss geht trotz erheblich höherer

Außentemperaturen (um 8°C am Tag der Aufnahme) immer noch gleichmäßig auf etwa 18 °C zurück, die Situation ist gegenüber der Aufnahme vom Dezember praktisch unverändert. Probleme bei normaler Nutzung sind jedoch auszuschließen. Nach den Berechnungen müssten allerdings nun noch deutlich höher Temperaturen in der Kante vorliegen. Da sich trotz inzwischen höherer Außentemperaturen die Temperatur in der Kante kaum verändert hat und das thermische Gleichgewicht nun in jedem Fall erreicht sein muss, muss davon ausgegangen werden, dass die gegenüber der Berechnung deutlich niedrigeren Temperaturen vor allem durch die Verdunstungsenthalpie der noch vorhandenen höheren Materialfeuchte bedingt sind. Eine genauere Aussage dazu kann aber erst durch eine erneute thermografische Kontrolle in etwa einem Jahr erfolgen.

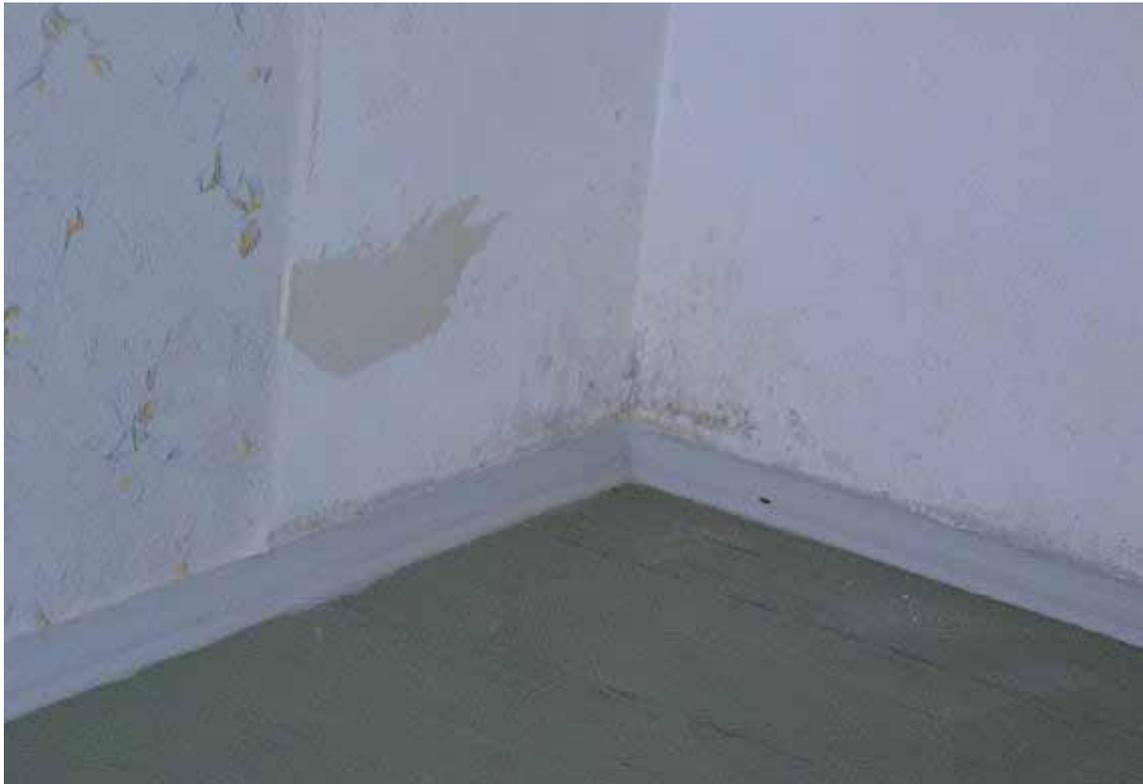
Abbildung 17: Außenwandfußpunkt der Südostecke im EG.

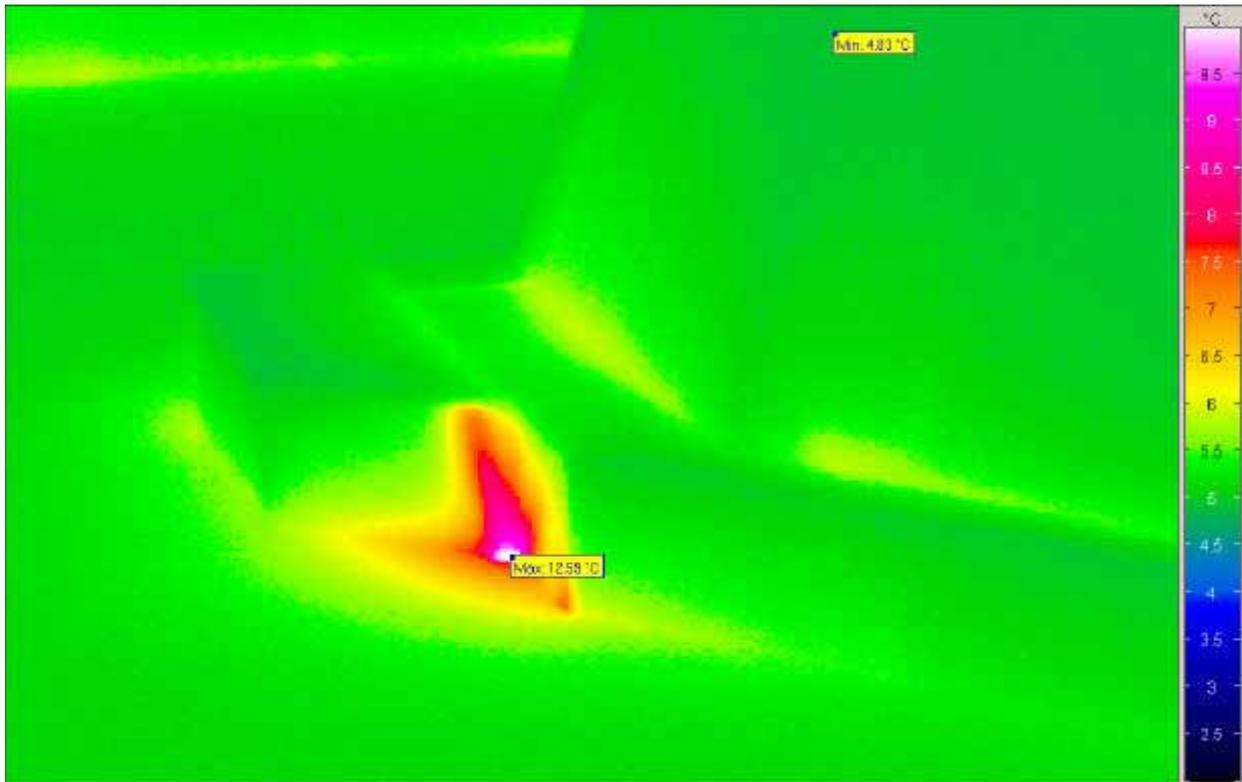
Abbildung 20: (Q95) Dachboden, Schornsteinverzug mit "Hotspot"-Oberflächentemperaturen über 12 °C (Westseite). Hier ist die Luftdichtung nicht perfekt und auch ein Loch in der Spachtelung, so dass Warmluft austritt.

Abbildung 21: (Q96) Der "Hotspot" aus dem Loch in der Spachtelung von Abbildung 20 bei der Thermografie am 17.12.2002.

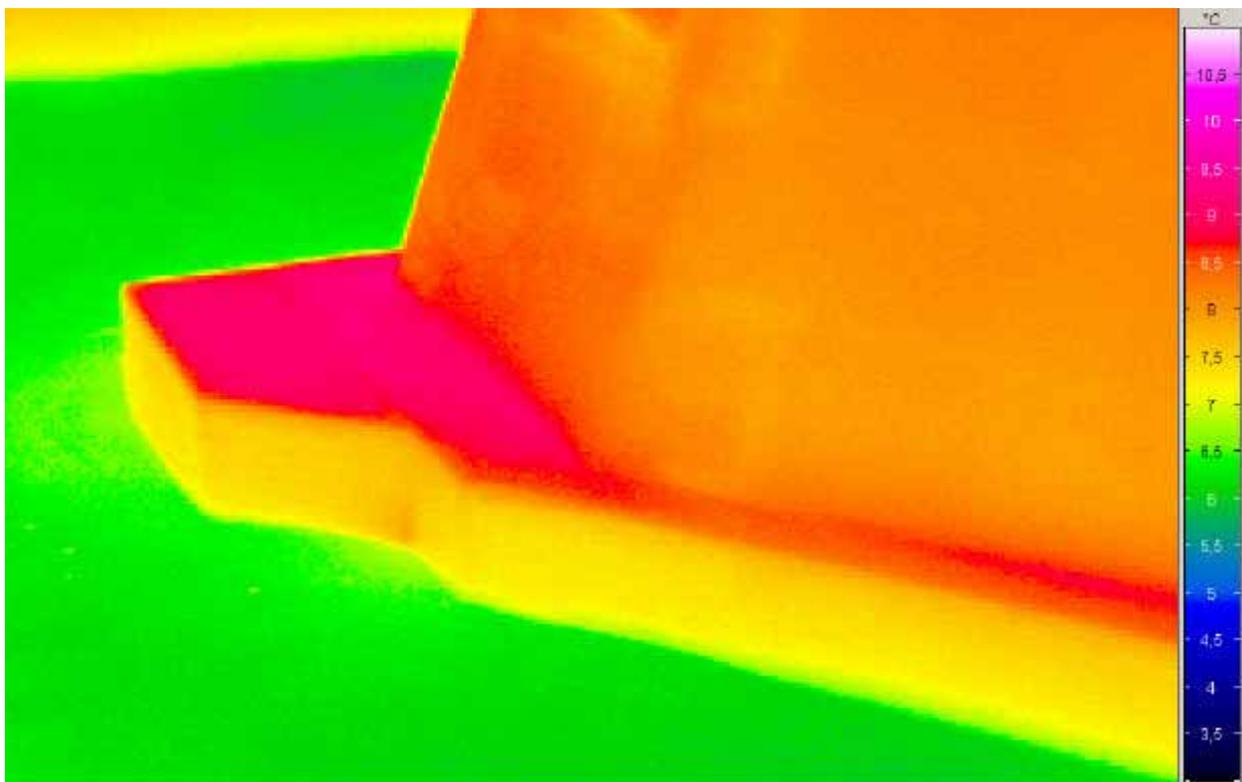
Abbildung 22: Dieselbe Stelle bei der Thermografie am 05.3.2003 (Temperaturmaßstab um 1 K nach oben verschoben). Die Spachtelung um die Dämmung des Kamines hat sich auf Grund der Wärmestrahlung vom Dach her wegen ihrer geringen Wärmespeicherfähigkeit bereits auf 8 bis 10°C erwärmt, während der massive Estrich noch bei gleichmäßig ca. 6,2 °C verweilt. Das Loch in der Spachtelung ist offensichtlich erfolgreich verschlossen worden.

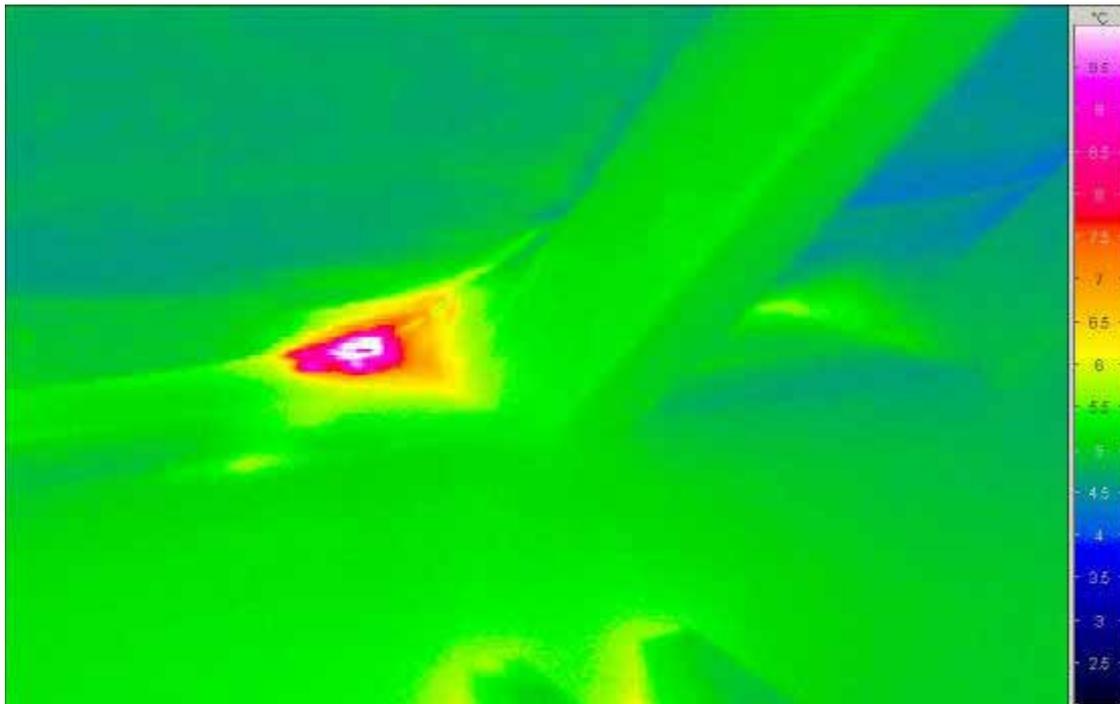
Abbildung 23: (Q97) Dachboden, Kopfbereich der Kniestockdämmung, Südseite, zweites Feld von West. Hier wurde das WDVS nicht luftdicht verklebt, so dass warme, feuchte Luft hinter den Dämmplatten nach oben strömt, an der Lücke in der Spachtelmasse austritt und zu Tauwasserbildung unter der Unterspannbahn führt (Tropfen sind erkennbar).

Abbildung 24: Der "Hotspot" aus dem Loch in der Spachtelung von Abbildung 23, thermografische Aufnahme vom 17.12.03.

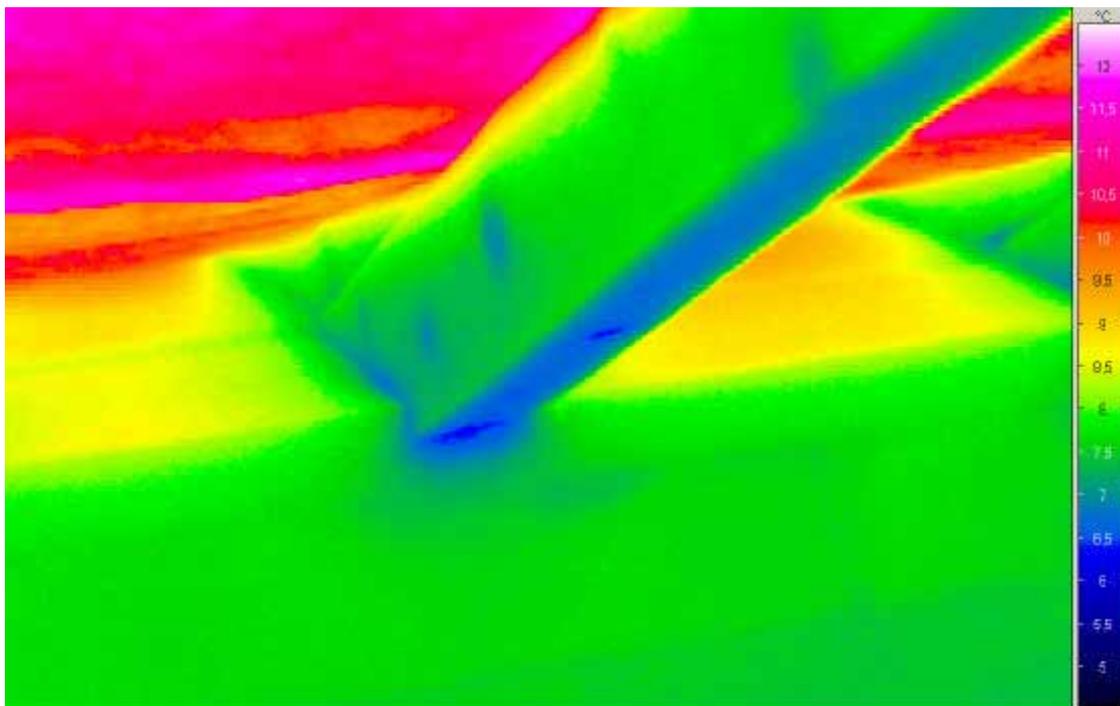
Abbildung 25: Bei der Nachthermografie am 05.03.2003 sind an den entsprechenden Stellen keine Warmluftaustritte mehr erkennbar. Die Nachbesserung der Spachtelung war offensichtlich erfolgreich. Die Farbcodierung ist gegenüber der vorausgehenden Aufnahme um 2,5 K angehoben; im Dezember war die Unterspannbahn wegen der kalten Abstrahlung in den Himmel kälter als die Kniestockflächen. Im März ist die Unterspannbahn wegen der solaren Einstrahlung auf das Dach deutlich erwärmt (ca. 11°C gegenüber Außenlufttemperatur 8°C). Durch den geometrisch günstigen Strahlungsaustausch ist dann auch die obere Oberfläche der Spachtelung auf dem Kniestock wärmer (um 9°C) als die senkrechte Oberfläche (ca. 7,5 °C).

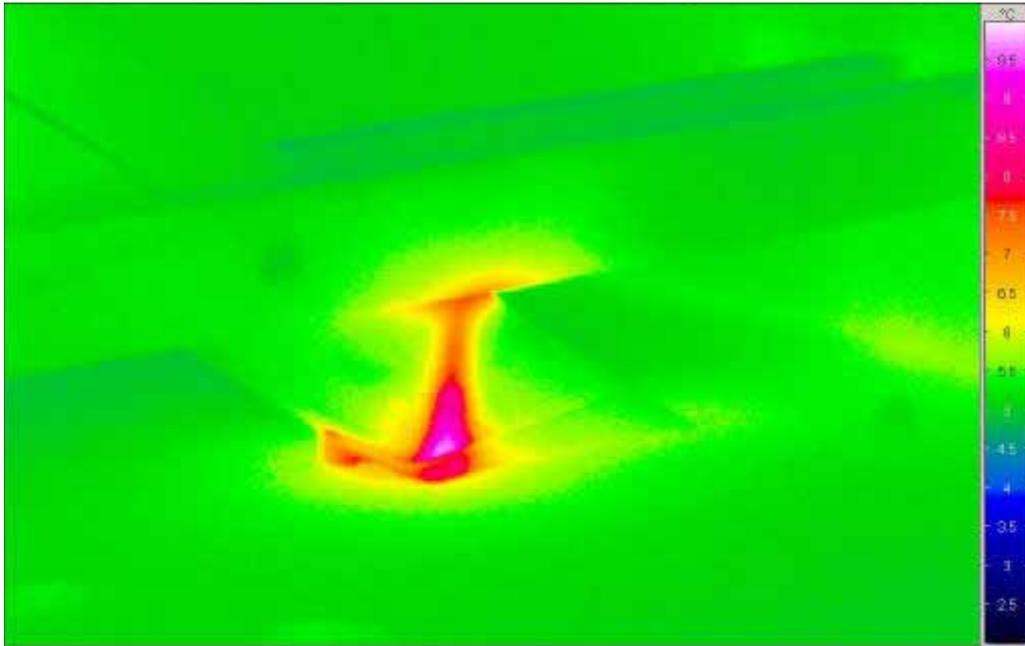
Abbildung 26: (Q95) Dachbodenthermografie vom 17.12.2003; der Dachträgerbalken an zweiter Stelle von Osten auf der Südseite zeigt einen auffälligem "Hotspot" (Oberflächentemperatur bis 10 °C). Der Farbverlauf zeigt eindeutig eine Warmluftfahne an. Die Luft tritt zwischen Balken und Randstreifen aus. Im Qualitätssicherungsbericht wurde festgehalten, dass dieser Luftaustritt behoben werden muss, da die Luft auch Feuchtigkeit transportiert. Die Nachbesserung bestand aus einer Verfugung mit PU-Dichtmasse.

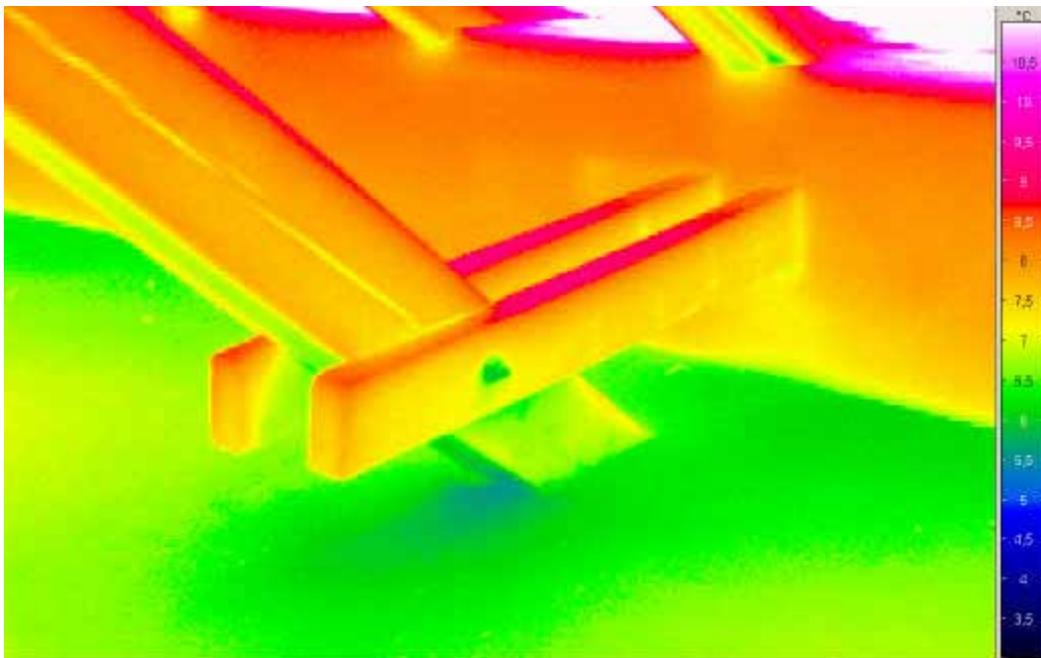
Abbildung 27: Selbe Stelle bei der Nachthermografie am 05.03.2003. Die Nachbesserung war offensichtlich erfolgreich: es ist kein Warmluftaustritt mehr erkennbar. Die deutliche Temperaturdifferenzierung ist eine Folge instationärer Erwärmungen durch die warme Zustrahlung von der Innenoberfläche der Unterspannbahn (diese ist durch Solareinstrahlung auf das Dach erwärmt):

- Waagrechte Oberfläche des Zementestrich: hohes Speichervermögen, daher noch von der Nacht her kalt; im "Schatten" des Balkens noch kälter.
- Waagrechte Oberfläche des Balkenpaares: wegen der geringeren Wärmekapazität wärmer.

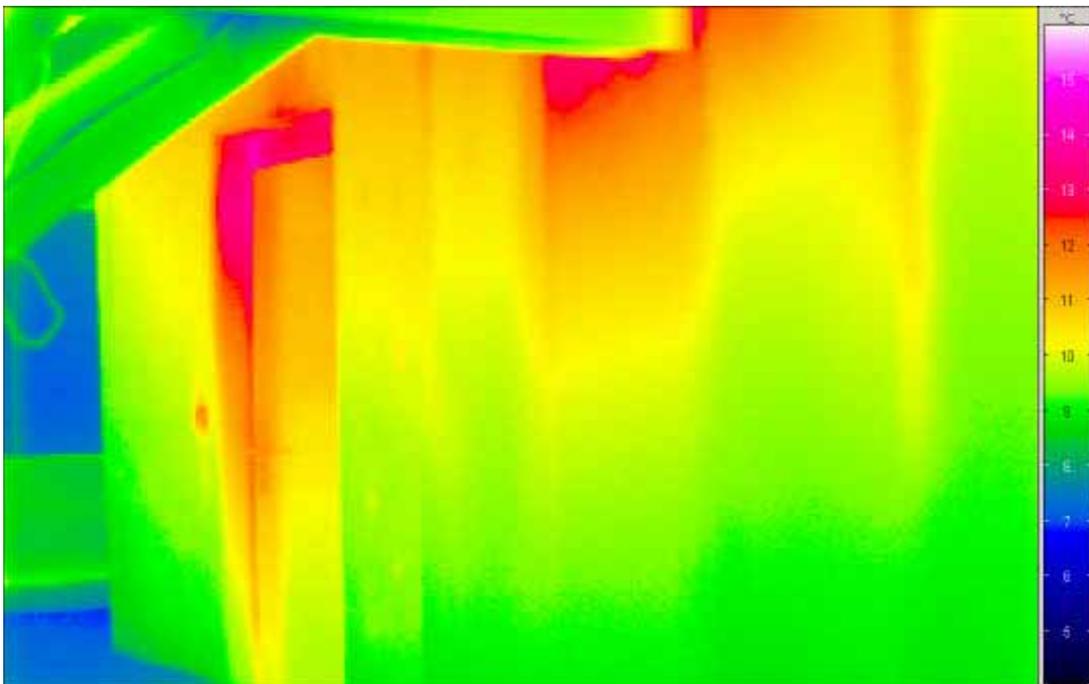
Abbildung 29: Der Treppenhauskopf nach der Vervollständigung der Dämmung, aufgenommen am 05.03.2003. Die Dämmung ist offensichtlich wirksam ausgeführt; jetzt dominiert der Warmluftaustritt im oberen Bereich der Tür mit bis zu 16°C die Thermografie. Hier könnte es im Winter zu Tauwasserbildung kommen.

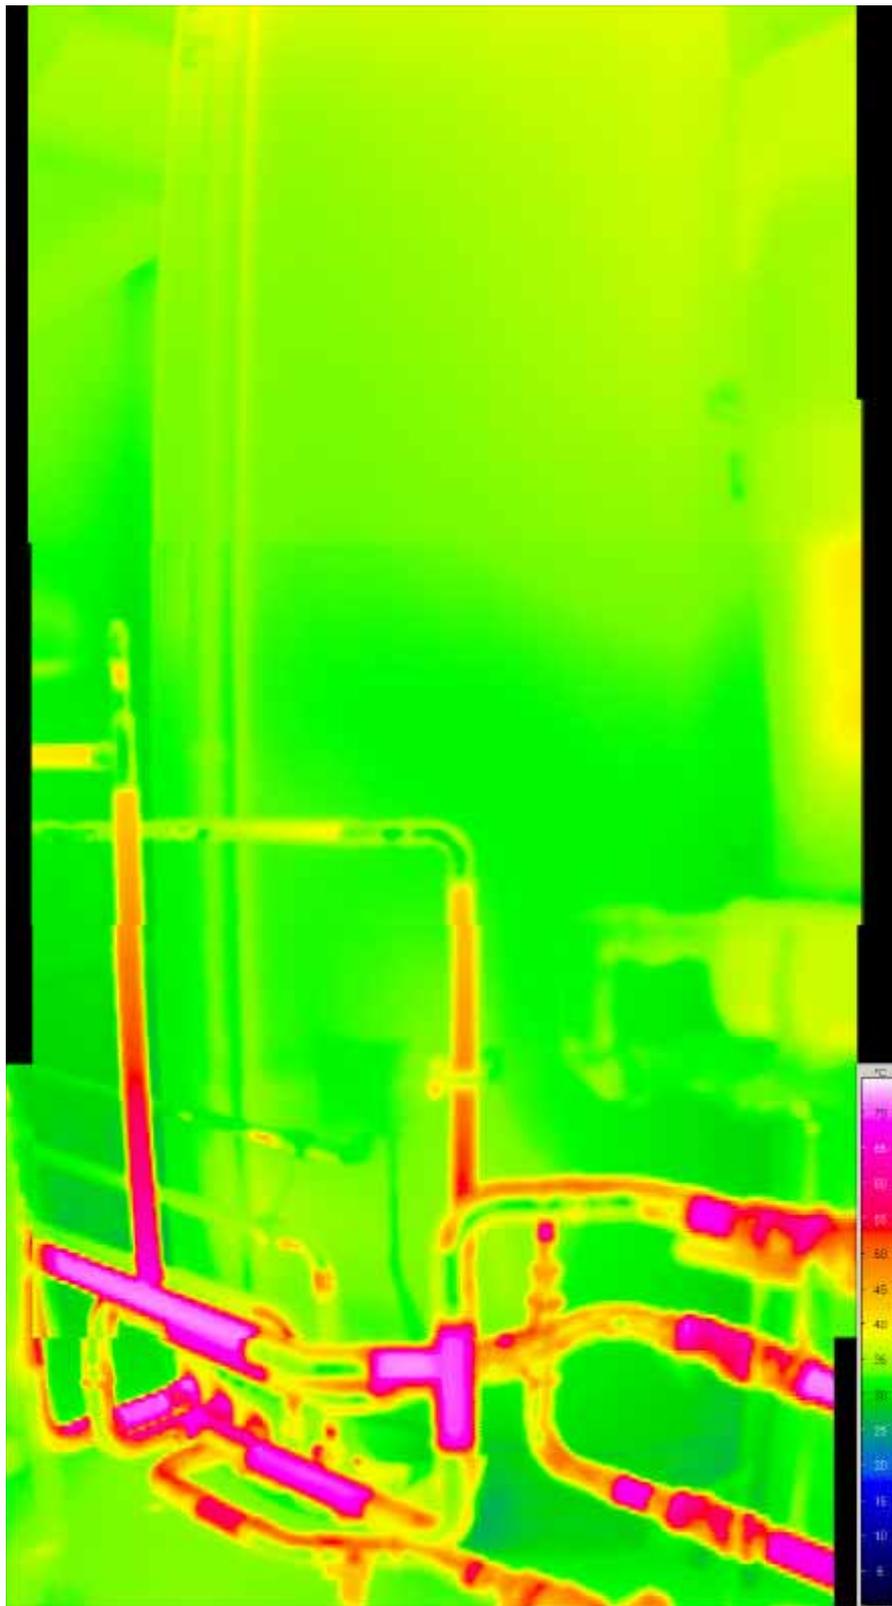
Abbildung 30: Warmwasserspeicher im Heizraum am 17.12.2002 (Achtung: geänderte Temperaturskala; nun von 0 °C bis 75 °C); Die Speicher Oberfläche steigt allmählich von 28 °C (unten) auf 40 °C (oben) an. Satt Wärme strahlen die noch ungedämmten Rohrleitungen ab (72 °C). Die Speicherdämmung ist zwar von heute durchschnittlich üblicher Qualität, die Verluste erscheinen aber für ein Projekt mit hoher Energieeffizienz vermeidbar hoch.

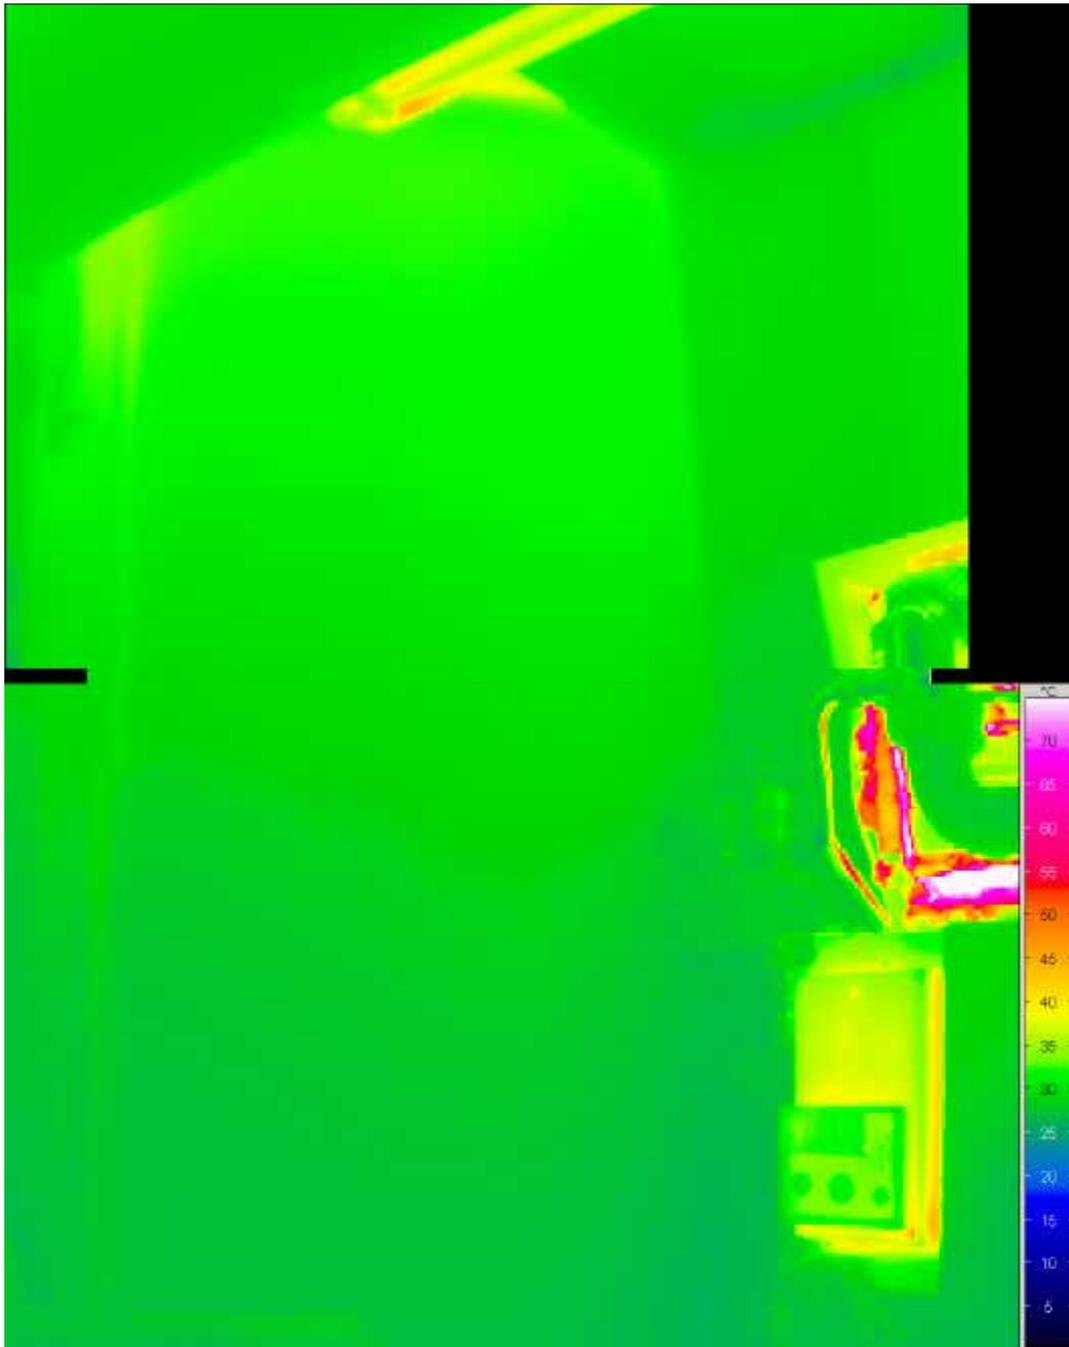
Abbildung 31: Warmwasserspeicher am 05.03.2003. Die Speicheroberfläche steigt nun von 26 °C (unten) auf 32 °C (oben) an. Die Rohrleitungen sind inzwischen wirksam gedämmt. Die heißen Oberflächen rechts im Bild sind im (geöffneten) Brennwert-Wärmeerzeuger.

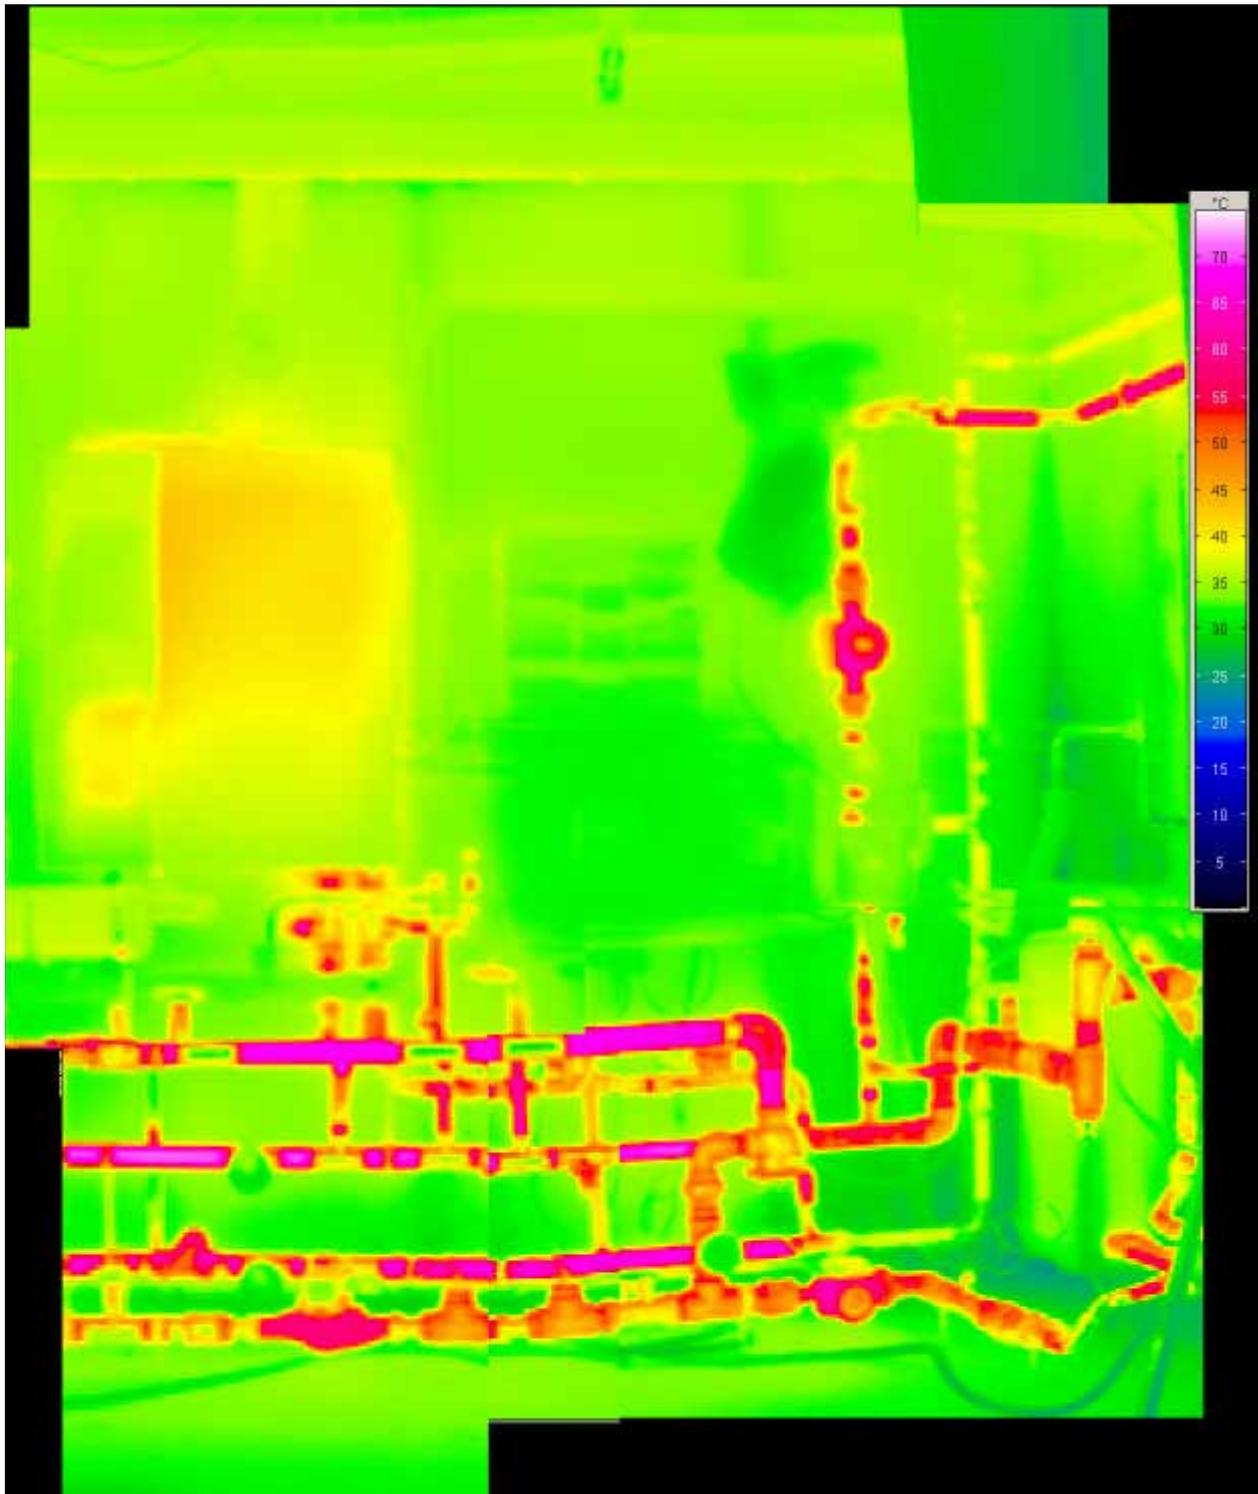
Abbildung 32: (Q111) Heizraum mit Wärmeerzeuger am 17.12.2002. Die Oberfläche des Wärmeerzeugers steigt von 35 °C (unten) auf 43 °C (oben) an. Die noch ungedämmten Rohrleitungen strahlen sehr viel Wärme ab (72 °C).
