Jean-Paul-Platz 4 in Nürnberg – energetische Gebäudesanierung mit Faktor 10

Abschlussbericht der wissenschaftlichen Begleitforschung

Auftraggeber: WBG Nürnberg GmbH, Glogauer Straße 70, 90473 Nürnberg

Nürnberg 2005

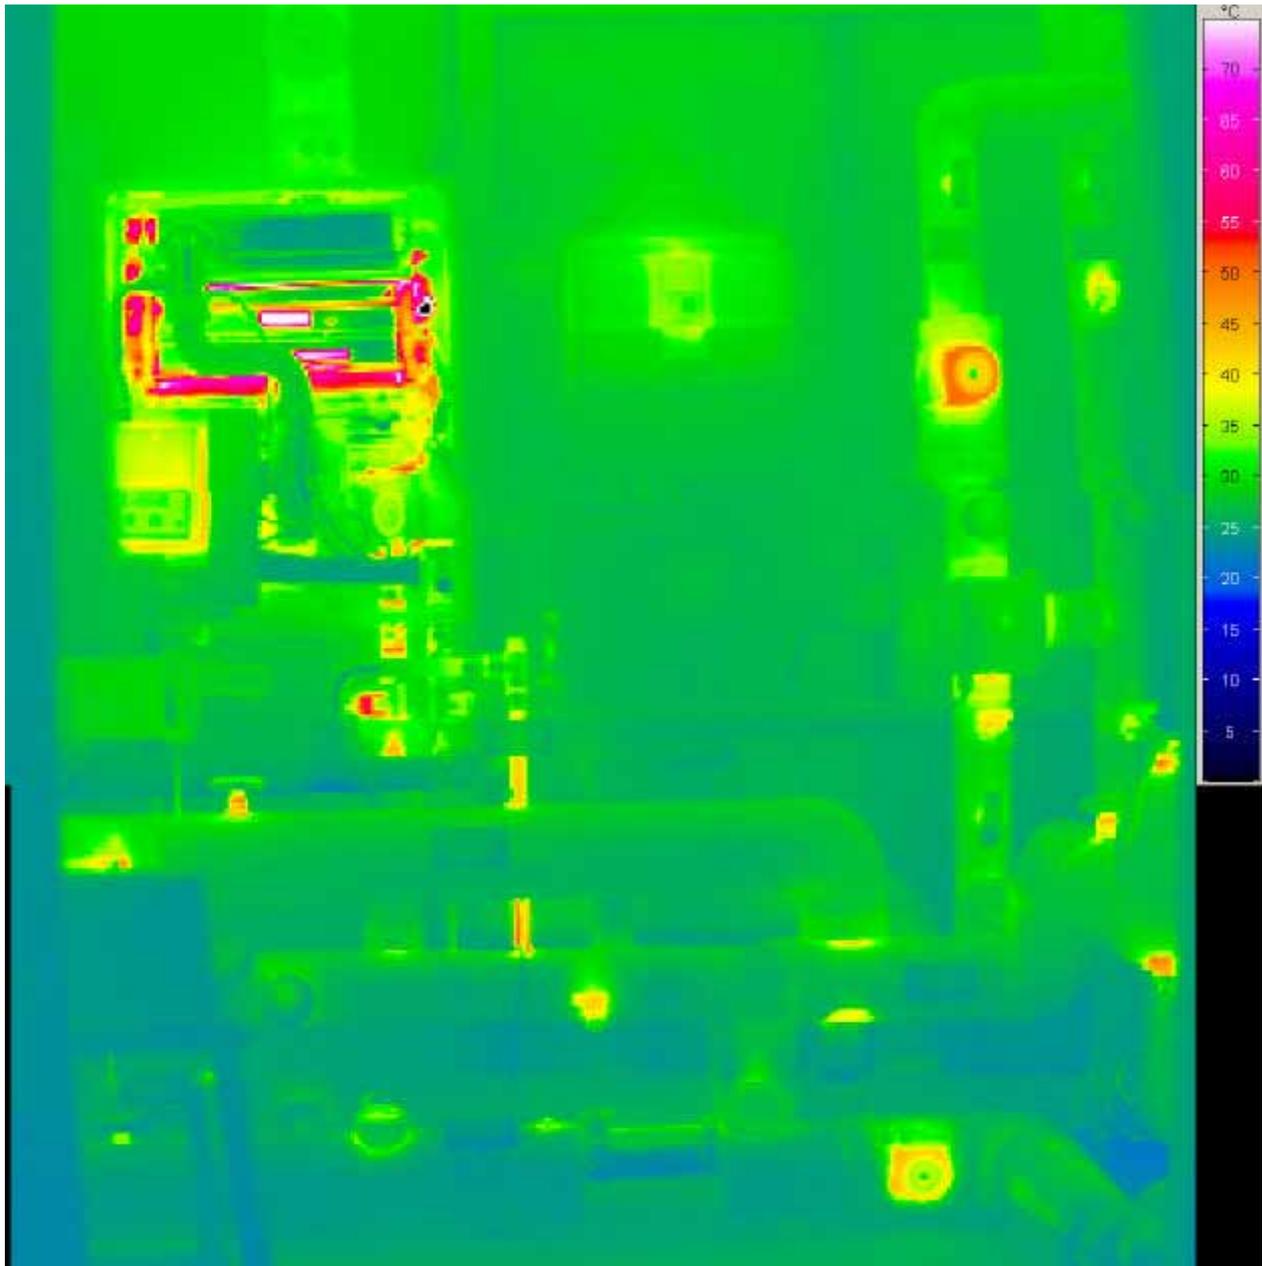
Abbildung 33: Heizraum mit geöffnetem Wärmeerzeuger am 05.03.2003. Das Temperaturniveau im Heizraum ist von ca. 33°C am 17.12.2002 auf nunmehr etwa 25°C gesunken. Die Dämmung der warmen Rohrleitungen ist offensichtlich gut wirksam. "Heiß" sind noch die Stellen ohne Dämmung: Schieber, Ventilköpfe, Pumpen etc. Durch die Entwicklung entsprechender Spezialdämmhauben bzw. durch thermische Trennung von Ventilstellglied und Ventil ließen sich für diese Punkte noch beachtliche Verbesserungen erreichen; hier gibt es ein weites Betätigungsfeld vor allem auch für kleine Unternehmen.

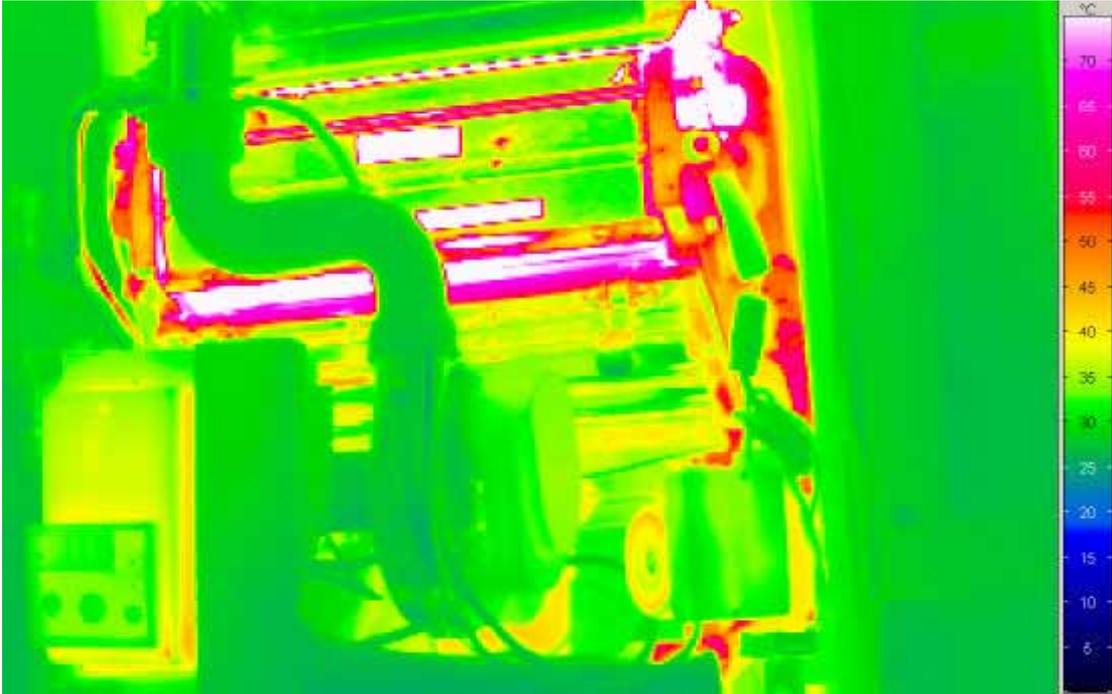
Abbildung 34: Detailaufnahme des geöffneten Wärmeerzeugers am 05.03.2003. Heiß ist vor allem die Oberfläche des Wasser-Verbrennungsgas-Wärmeübertragers. Da diese Oberfläche metallisch ist und ein nur geringes Emissionsvermögen hat, ist die "wahre Oberflächentemperatur" nur im Bereich der Aufkleber aus Papier erkennbar. Dort beträgt die Temperatur etwa 80 bis 88 °C.

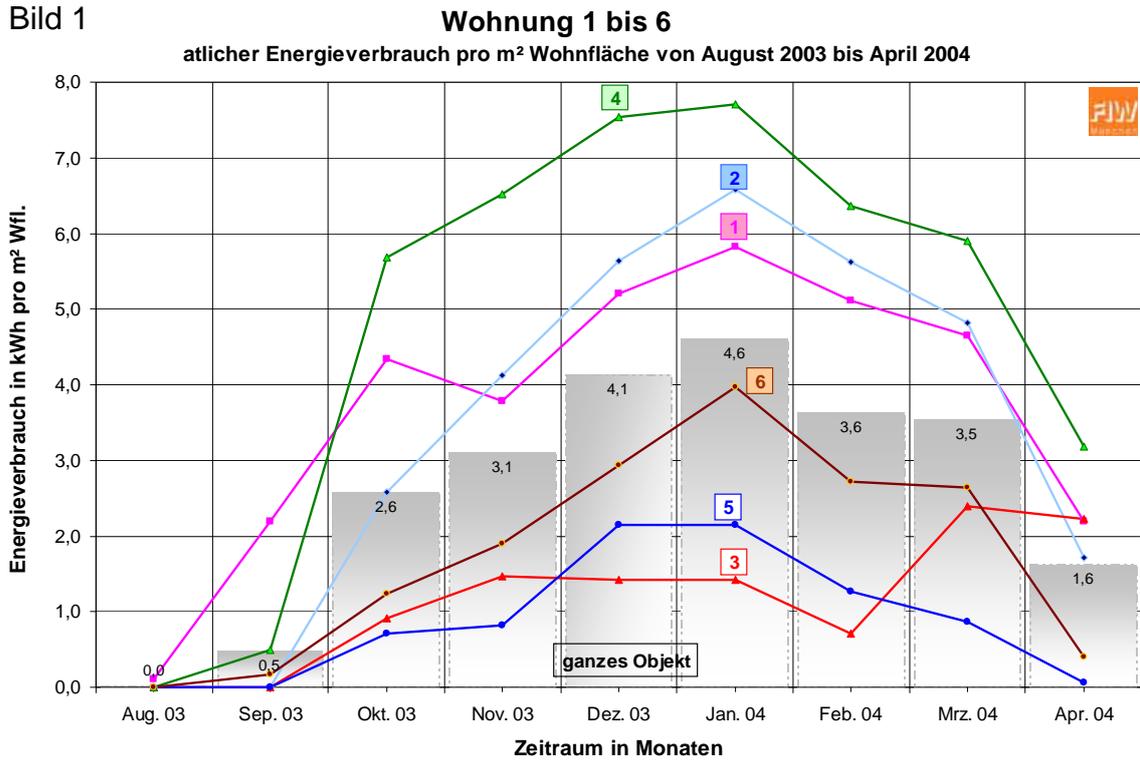
Schon aus Bild 1 sind signifikante Unterschiede im Energieverbrauch der gleich großen Wohnungen zu erkennen. Die Wohnungen W4, W2 und W1 weisen einen Verbrauch teilweise deutlich über dem Durchschnitt auf, während die Wohnungen W6 und vor allem W5 und W3 einen unterdurchschnittlichen Verbrauch haben. Dies wird in Bild 2 noch deutlicher. Hier ist auch erkenntlich, daß in W1 bereits bei Außenlufttemperaturen von über 20°C (Wochendurchschnitt) mit dem Heizen begonnen wird, während W3 und W5 erst ab durchschnittlichen Wochentemperaturen von etwa 10°C beheizt werden.

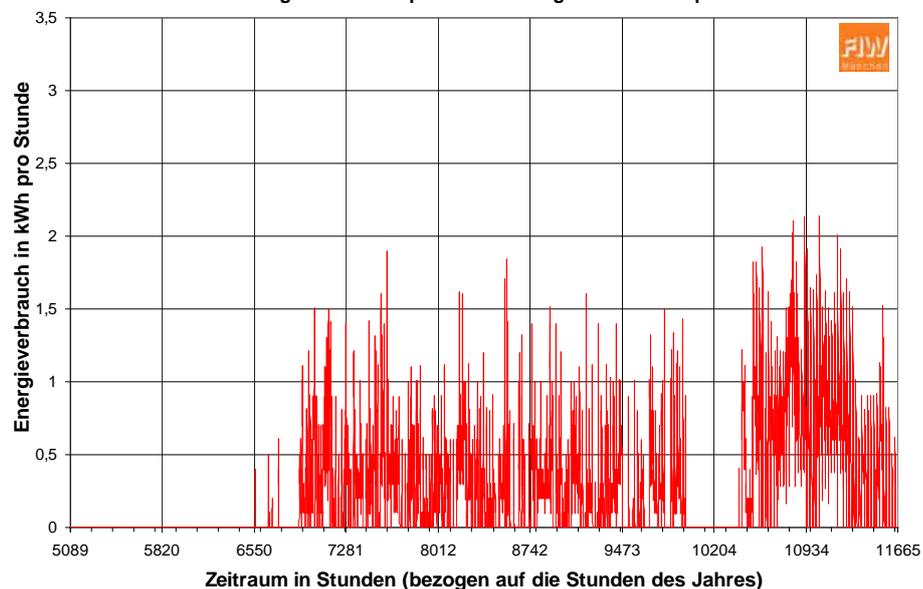
Bild 5

Wohnung W3: Auffällig ist die „Lücke“ im Energieverbrauch Ende Februar / Anfang März 2004 in Bild 5. Grund hierfür war ein Mieterwechsel zu diesem Zeitpunkt, wobei die Wohnung einige Zeit leer stand und nicht beheizt wurde.

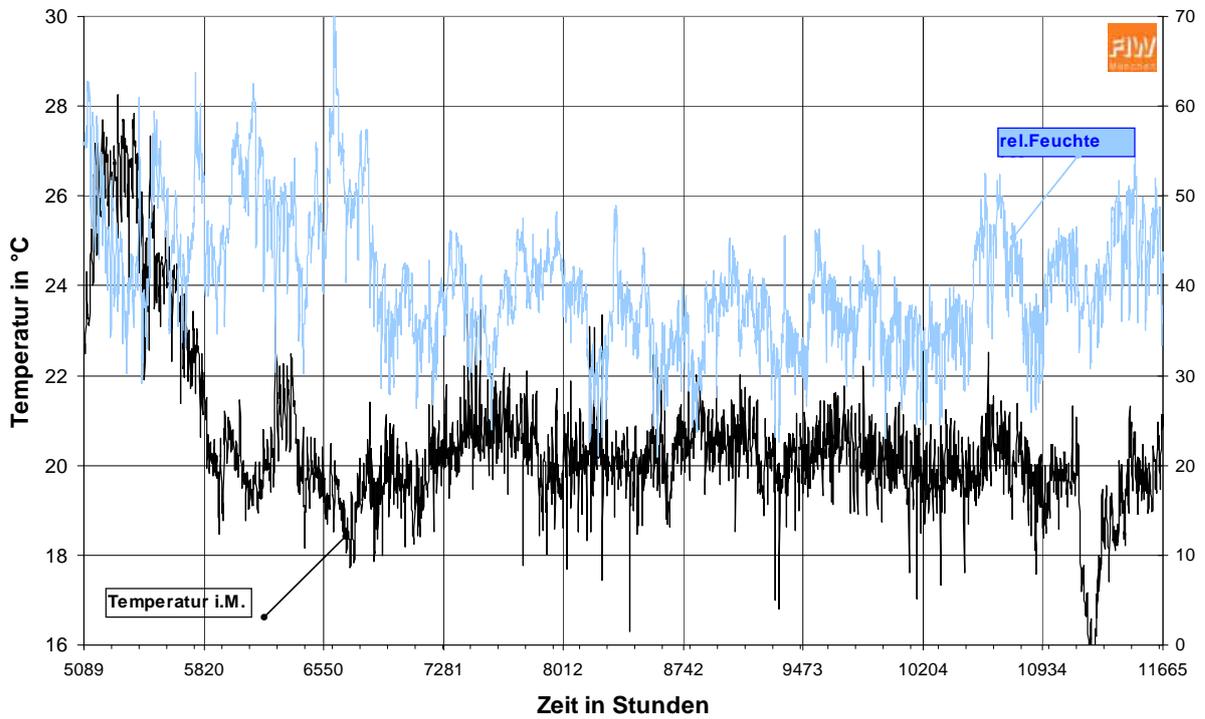
Bild 12 Wohnung 2: Temperatur i.M. und rel. Luftfeuchte i.M
von August 2003 bis April 2004

Wohnung W2: Die Wohnung W2 hat einen ähnlich hohen Verbrauch wie Wohnung W1. Die Raumlufttemperatur und -feuchte in Bild 12 verlaufen etwas ungleichmäßiger als bei W1; die relative Luftfeuchte bewegt sich unauffällig im Bereich 30 bis 45% r.F. Zahlreiche kurzfristige Temperaturabsenkungen weisen auf zusätzliche Fensterlüftung hin; evtl. wird die Lüftungsanlage auf zu geringer Stufe betrieben oder die Mieter sind Rau-

cher. Auch aus der Gegenüberstellung der Wochenmittelwerte der Raumlufthemperaturen in Bild 9 wird deutlich, daß W2 relativ warm beheizt wird. So bewegen sich die Wochenmittelwerte bis Mitte November im Bereich um 20°C, um dann auf etwa 22 bis 24°C und gegen Ende Januar sogar auf 27°C anzusteigen. Bis gegen Ende Februar geht die Lufttemperatur auf übliche Werte um 20°C zurück. Gründe für diese Phase mit erhöhter Raumtemperatur sind nicht bekannt; evtl. war ein Besuch mit erhöhten Wärmebedürfnis da, oder einer der Bewohner war länger erkrankt. Denkbar wäre auch, daß aufgrund der Geburt eines Kindes mehr geheizt wurde.

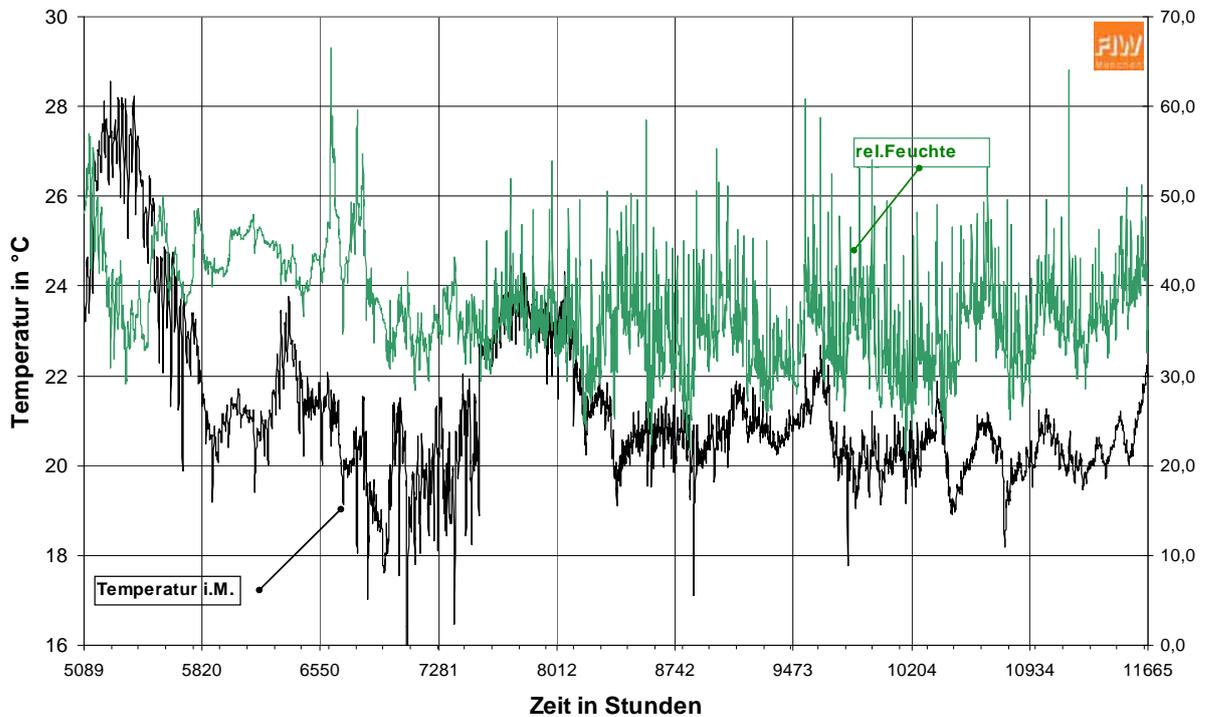
Bild 13 Wohnung 4: Temperatur i.M. und rel. Luftfeuchte i.M
von August 2003 bis April 2004

stellort des dargestellten Fühlers ist das Wohnzimmer der Wohnung. Den Verlauf von Temperatur und Feuchte in der Küche der Wohnung zeigt Bild 13. Der Kurvenverlauf ist relativ uneinheitlich, wobei die Temperatur überwiegend zwischen 20 und 21°C schwankt, mit einer kühleren Phase von 18 bis 20°C im Oktober und einer wärmeren Phase von 23 bis 24°C gegen Ende November. Die Feuchte zeigt die für Küchen mitunter zu erwartenden Ausschläge nach oben. Vereinzelt treffen kurzfristige Temperatur- und Feuchteabsenkungen zusammen, was auf zusätzliche Fensterlüftung hinweist. All dies kann jedoch nicht für den gegenüber dem Durchschnitt stark erhöhten Energieverbrauch in Wohnung W4 verantwortlich sein. Wie kommt es also zu den hohen Verbrauchswerten? Auf Befragen des Mieters ergab sich folgende Konstellation: Beim Familienvater handelt es sich um einen starken Raucher, der feierabends das Wohnzimmer als „Rauchzimmer“ nutzt. Um die Geruchsbelästigung zu vermindern, macht er dies überwiegend bei dauerhaft geöffnetem Fenster, d.h. die Wärmerückgewinnung der Lüftungsanlage wird umgangen. Gleichzeitig wird aber durch Heizen versucht, die Raumtemperatur trotz geöffnetem Fenster angenehm zu halten. Dies führt in Kombination zu dem beobachteten hohen Energieverbrauch. Eventuell könnte für solche Fälle eine weniger leistungsfähige Auslegung der Heizfläche oder eine Abschaltung des Heizkörpers bei Dauer-Fensteröffnen einen gewissen erzieherischen Effekt ausüben.

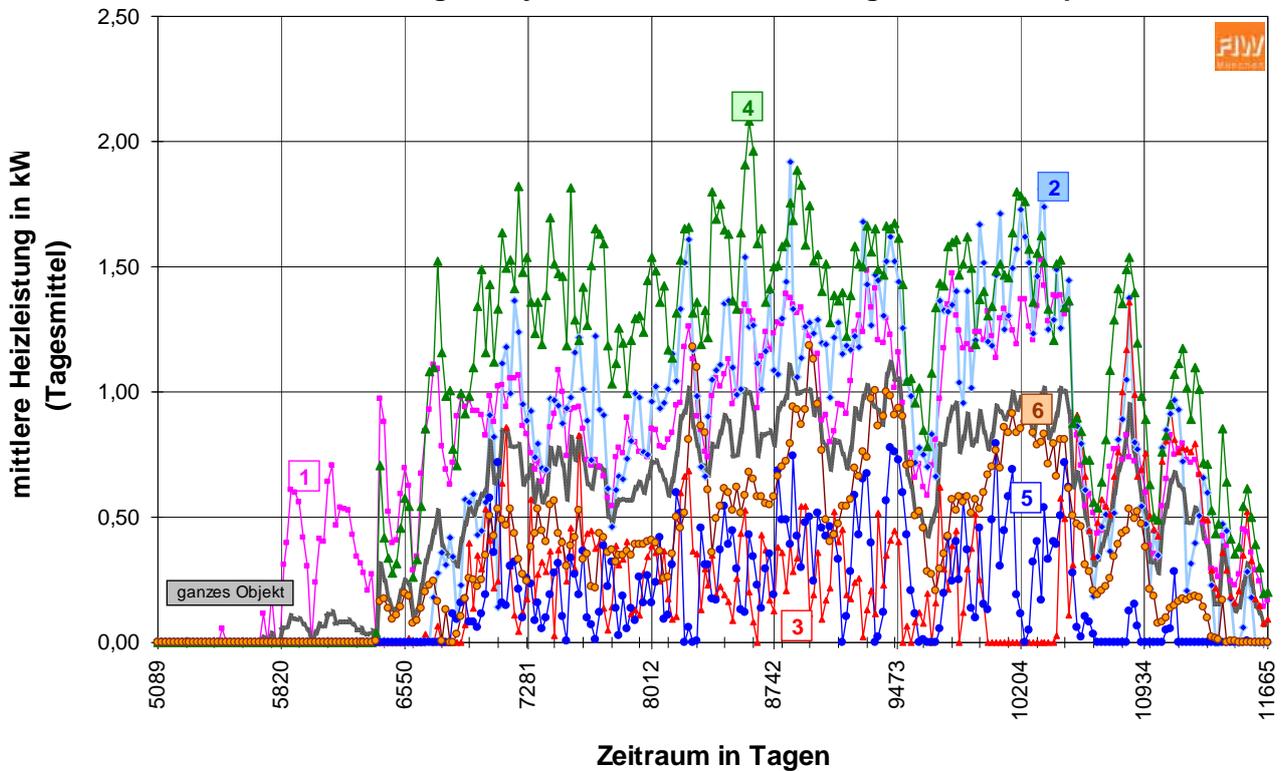
Bild 16 Wohnung 1 bis 6
mittlere Heizleistung über jeweils 24 Stunden von August 2003 bis April 2004

Bild 16 stellt die durchschnittliche, von den Wohnungen W1 bis W6 abgenommene Heizleistung dar, wobei über jeweils 24 Stunden gemittelt wurde. Die Größe entspricht dem mittleren Heizenergieverbrauch der Wohnungen pro Stunde über 24 Stunden, siehe auch Bilder 1 und 2. Für den Zeitraum Mitte Oktober 2003 bis Ende Februar 2004 wird in Wohnung W4 eine durchschnittliche Heizleistung von knapp 1,5 kW erforderlich, während in der Wohnung W3 etwa 1/5 dieser mittleren Heizleistung reicht. Beide Wohnungen befinden sich im mittleren Stockwerk des Gebäudes.
